## 長良川河口堰の閘門内における接触事故について（お知らせ）

平成23年9月23日（金）午前9時20分頃、長良川河口堰の閘門内で、下流から上流へ通航する船舶がゲートに接触し、スクリュープロペラが損傷する事故が発生しました。

独立行政法人水資源機構長良川河口堰管理所

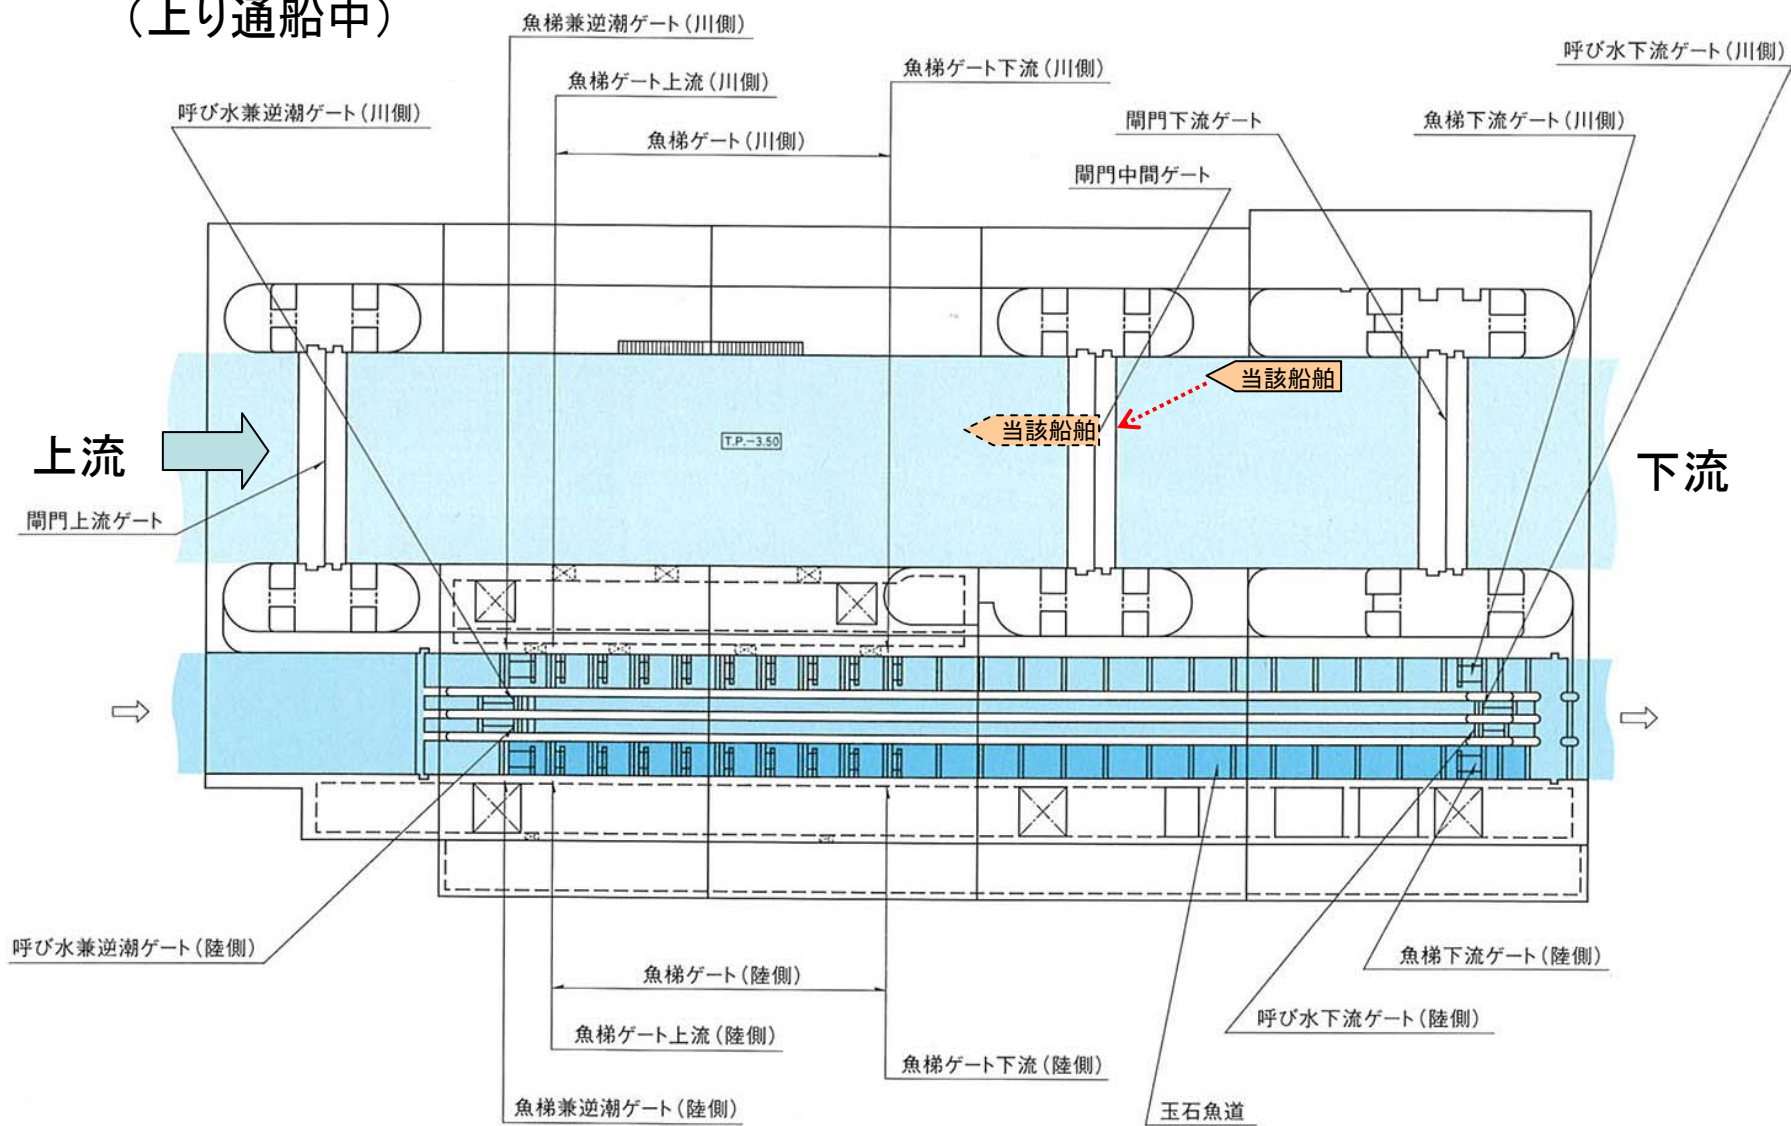
# 事故発生状況図2

①下流から上流に向かう船舶（漁船）1隻が、閘門の小閘室に到着し、係船柱に係留した。  
【事故発生状況図2 参照】

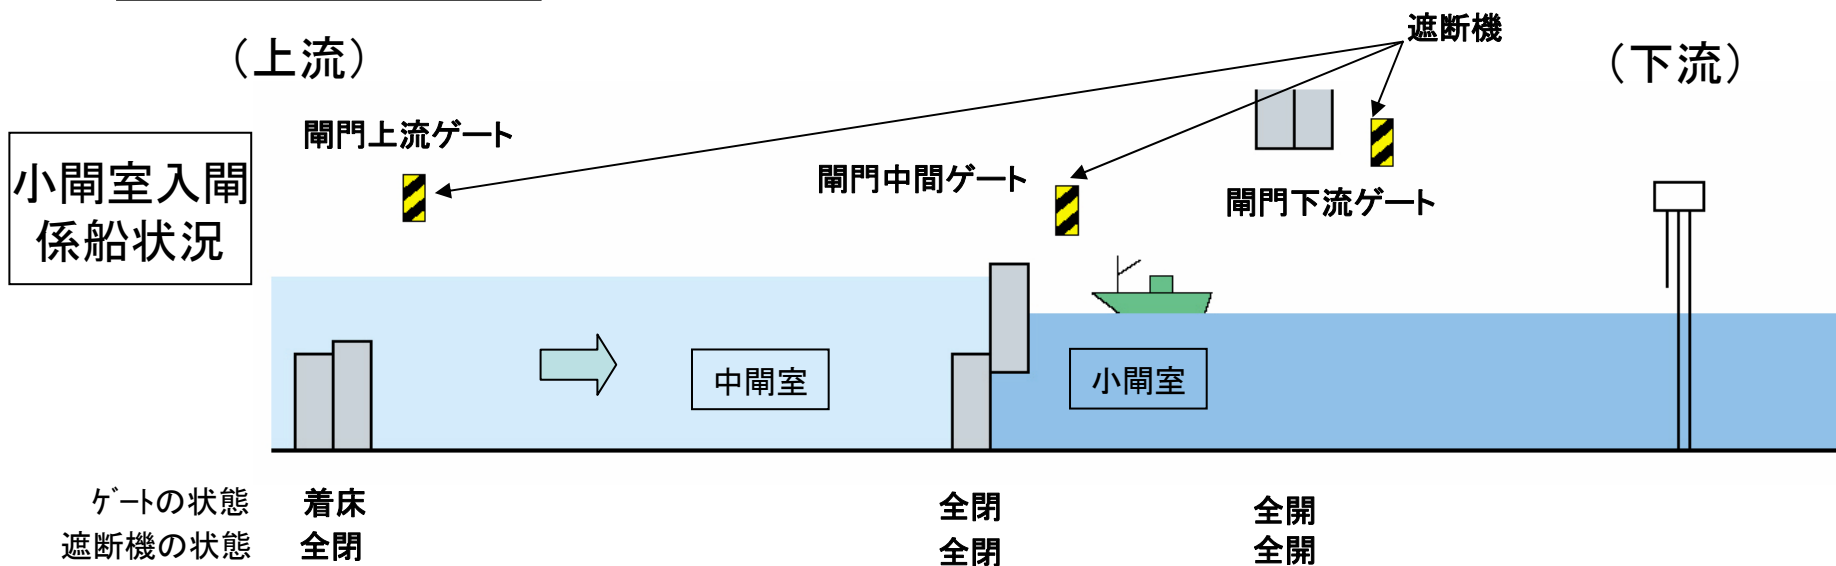
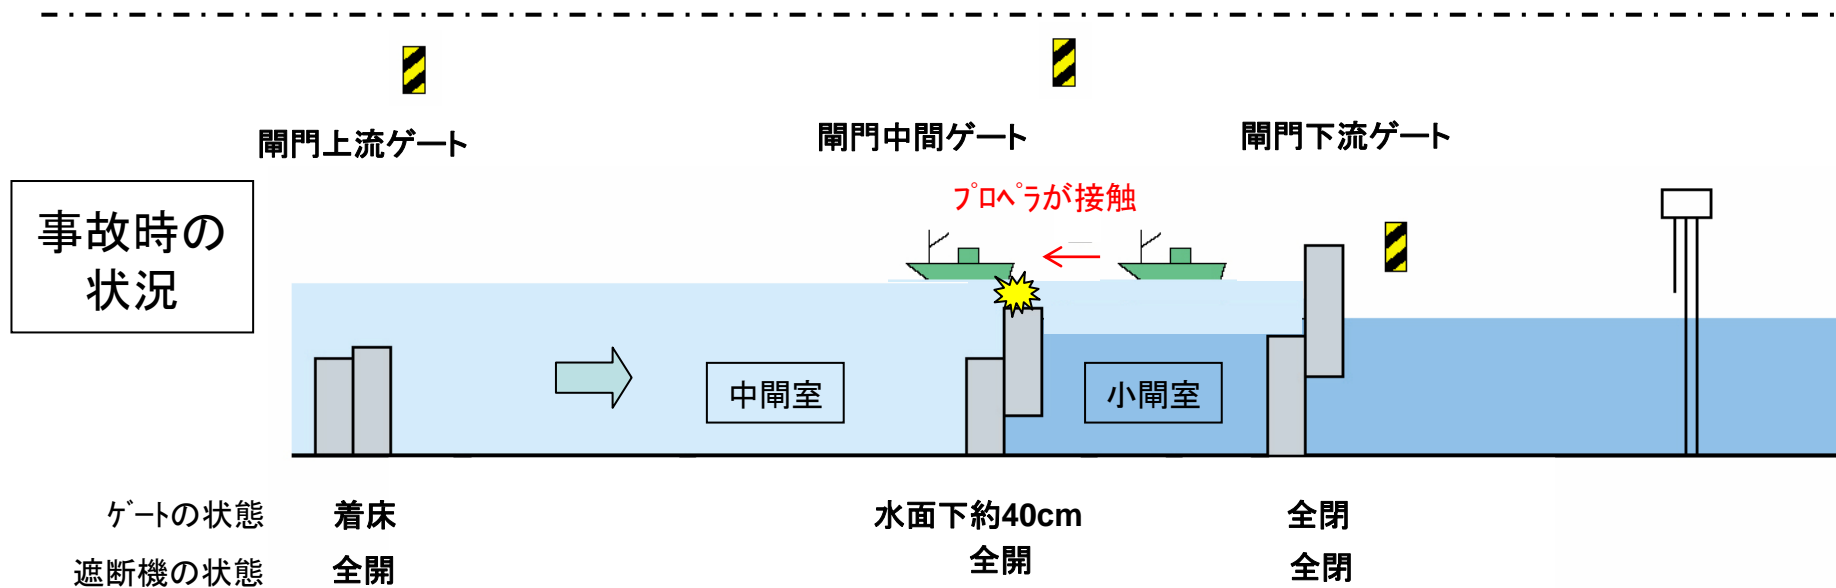
# 事故発生状況図3

③水位調整が終わった後、本来であれば、堰操作員が中間ゲートを河床まで下ろした後に遮断機を上げ、船舶を小閘室から出航させるべきところ、今回は水位調整が終わった後、中間ゲートを河床まで下ろす前に遮断機を上げたため、船舶が小閘室から出航する際、中間ゲートにスクリュープローパが接触し、損傷する事故が発生した（午前9時20分頃）。

堰操作員が、水位調整が終わった後、中間ゲートを河床まで下ろす前に遮断機を上げたため。

閘門操作に係る安全確保及び操作手順について、事務所内及び請負者に徹底を図る。
