コア式プレストレストコンクリート管の 調査・診断手法の検討

辻本 昌弘¹・小川 亘²・上島 菜美子³

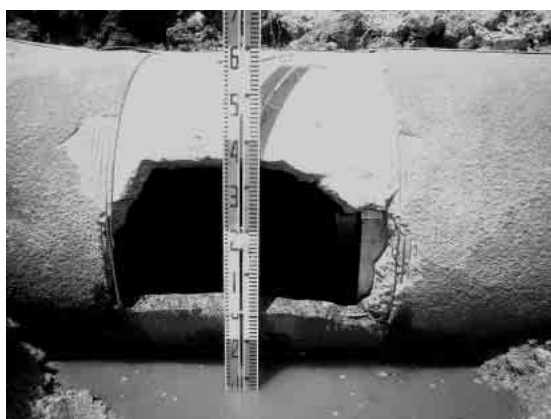
管本体の劣化の内、前者では、継手部の漏水によりカバーコートが摩滅し、PC鋼線が剥き出しとなり、鋼線の劣化・破断につながる。一方、後者は、カバーコート及びPC鋼線が地下水や土壌の侵食性因子により劣化し、管本体が内外圧に耐えられなくなり、破裂し、大規模に出水する(写真-1、2)。

写真-1 PC管本体の破裂事例1（三重用水）

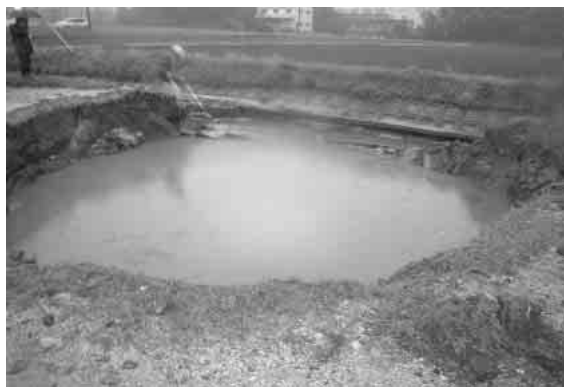
写真-2 破裂事例1（写真-1）による地表面の陥没状況

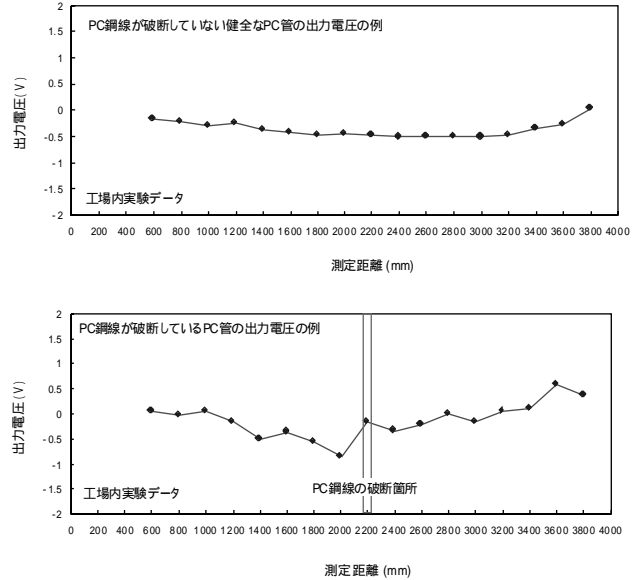
電磁誘導によるPC鋼線の破断測定は、PC鋼線に発生させた渦電流を検出器により電圧値として測定する手法である。健全な管では直線的な波形を示すのに対して、破断部では渦電流が迂回して流れるために電圧が変動し、ジグザグの波形を示すことで破断の有無を確認することができるとして、今回初めてPC管に適用する。測定結果では、三重用水及び木曽川用水において1管ずつPC鋼線が破断していると評価され

た。試掘により確認した結果、三重用水においては実際に破断していたが、木曽川用水では露出した部分での破断は見られなかった。三重用水の事例からはPC管への適用の可能性を示したが、木曽川用水で電圧が乱れた原因等に対する検証の課題が残る。

図-6 PC鋼線の破断測定の検出事例
(上段：健全な管、下段：鋼線の破断した管)

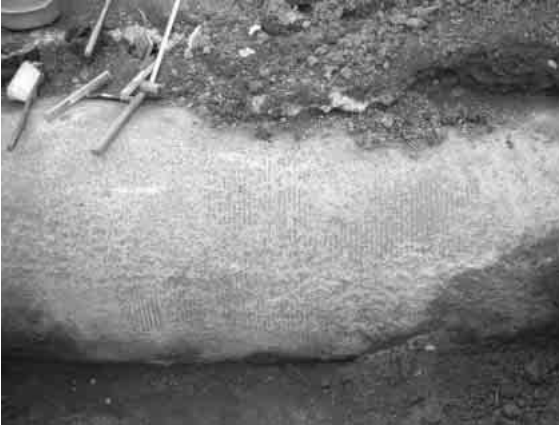
管が地下水に触れることで劣化すると考えられ、基本的に侵食性因子を有した地下水位がPC管底よりも上の箇所は劣化の可能性がある。管側面の劣化が激しいことが特徴であり、写真の箇所では、カバーコートがほとんどなくなり、PC鋼線の錆が浮いている状態であった。

写真-3 側面の劣化状況
(三重用水 竹谷支線)

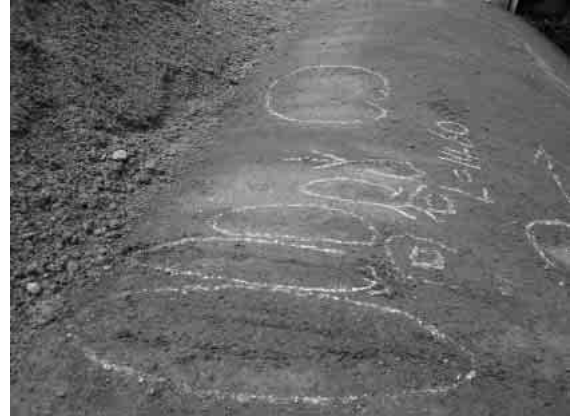
写真-5 上面の劣化状況
(香川用水 高瀬支線)

(1)とは違い、管上面部が激しく劣化している状況が三重用水の竹谷支線及び香川用水の高瀬支線で確認された。どちらも地下水位より高い位置に埋設されていた管で確認された。両地域は地下水位は低いが上面の土地利用が三重用水が水田、香川用水が茶畑+透水性の高いマサ土と上面から水が供給される環境下に埋設されていた。この事例から、地下水位が低い箇所でも上面の土地利用から水の供給が多量にある地域では注意が必要なが確認された。写真の箇所ではカバーコートがほとんどなく、剥き出しの錆びたPC鋼線の内、数本が破断していた(写真-4)。一方、全体にカバーコートが残っているが、脆くなっており、健全部はほとんどない状態でPC鋼線に発錆が見られた(写真-5)。

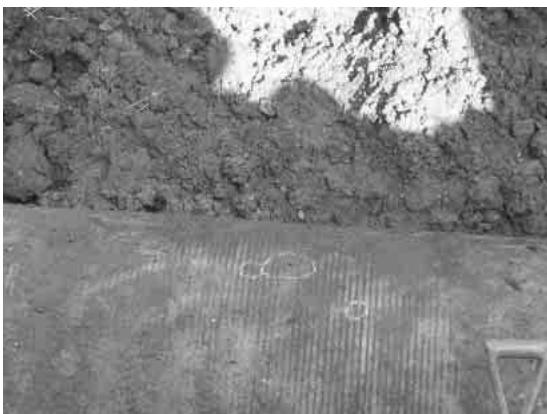
写真-4 上面の劣化状況
(三重用水 竹谷支線)

平成17年度の調査では、試掘調査を確実に実施することで実際に様々な劣化状態を確認することができた。この結果から、PC管本体の劣化状況を判定する劣化度判定表を作成した(表-6)。表の右2列に示すコンクリート診断技術05⁴⁾のコンクリートの劣化に対する基準を参考として、劣化度を、-1、-2、という各段階に分けた。劣化度の指標の一つである健全な残存カバーコート厚の基準(10mm)については、三重用水竹谷支線で採取した劣化PC管(写真-4の管)でPC鋼線の錆が浮いた箇所とそうでない箇所を数点実測し、錆の境界が残厚7~8mmであることを確認し余裕代を見込んだ10mmと設定した。

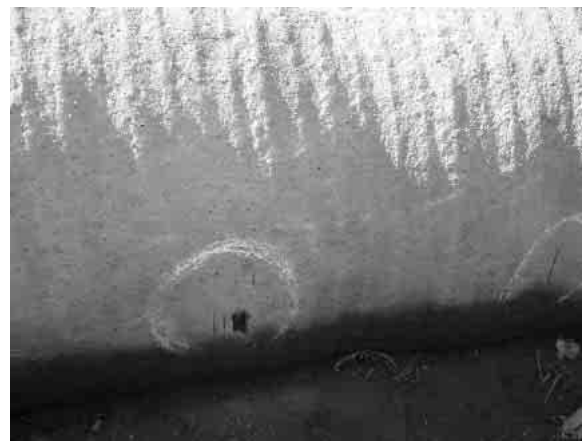
1本の管の中でほとんどの部分は健全だが、部分的に劣化が進行していることがある。これより考えられることは、周辺の環境から管の部分的に地下水や地表水が供給されることや、部分的な腐植土による影響等である。

部分的であれカバーコートが劣化しているためPC鋼線の錆びから管本体を破裂させる可能性があり、このような劣化因子が存在する管周辺一帯はPC管を劣化させる埋設環境と判断する必要がある。写真の箇所は、所々にカバーコートの薄肉化やPC鋼線の錆の浮きを確認された(写真-6)。

写真-6 部分的な劣化状況
(木曾川用水 左岸幹線)

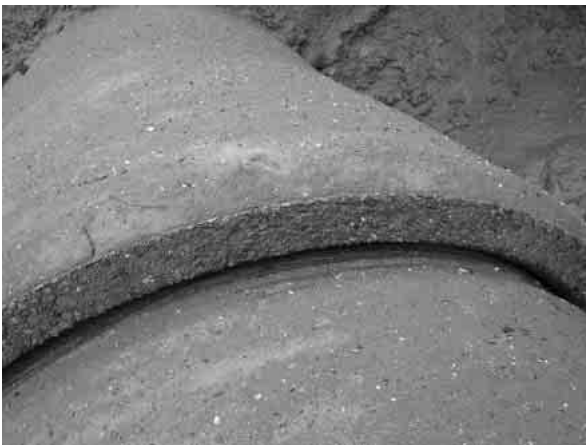
PC管の連結部の挿口側は、製品の規格として当初からカバーコート厚が薄く製造されている(図-7)。このため、カバーコートが少しでも侵食されるとPC鋼線が剥き出しとなり易い状況にある。実際に管の挿

口で、円周方向にPC鋼線が錆びた管が見つかっており、挿口部が構造上弱点となっていることがわかる(写真-7)。このままPC鋼線の錆が進行すれば、管本体の破裂につながる恐れがある。

写真-7 継手部（挿口）の劣化状況
(木曾川用水 左岸幹線)

メーカーによっては、独自対応として管の止水性能向上を目的とした止水性塗料が塗布されており、その結果、挿口側が保護されている場合があるが、塗布の有無は試掘以外では確認ができないため、今後調査を行う上では、挿口部の状況についても入念な確認が必要である。

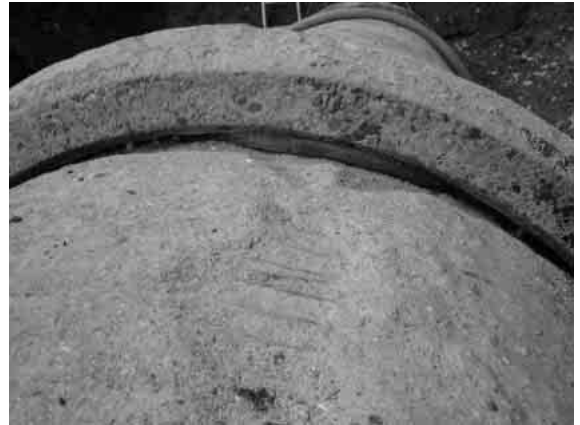
継手部の漏水がカバーコートを洗掘し、PC鋼線を露出させた状態が確認された。この場合、鋼材の侵食性因子（塩素イオン等）が含まれている環境では、管本体の破裂につながる恐れがある。

写真-8 継手部の漏水によるカバーコートの洗掘
(木曾川用水 左岸幹線)
