## 平成23年度 一庫ダム貯水池アオコ発生に伴う臨時カビ臭調査結果

# 水質障害の発生状況図【一庫ダム】

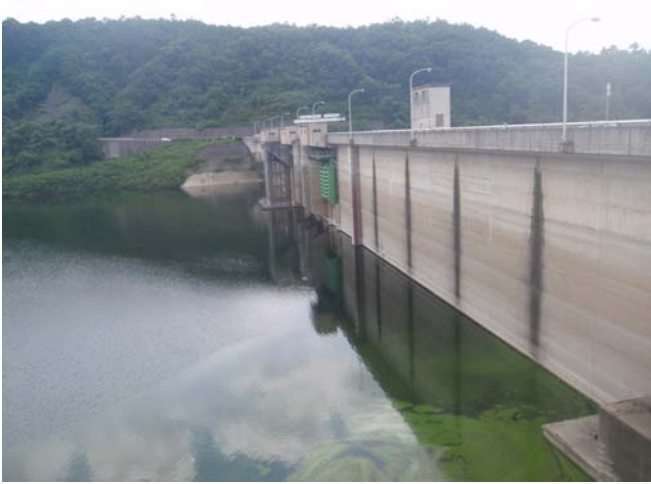
写真-① ダム堤体付近の状況

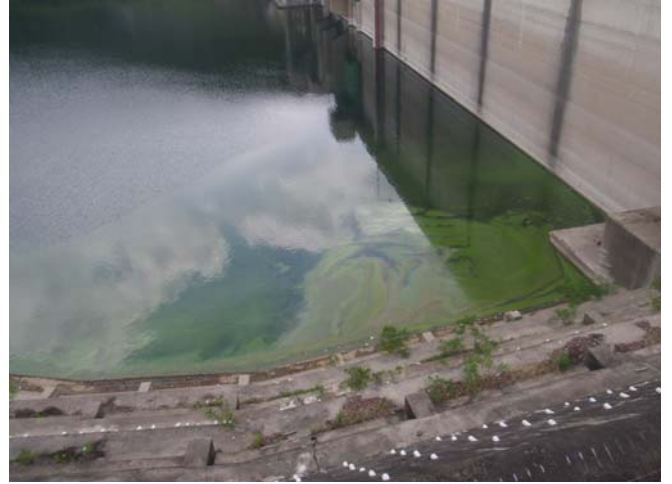
写真-② 左同 拡大

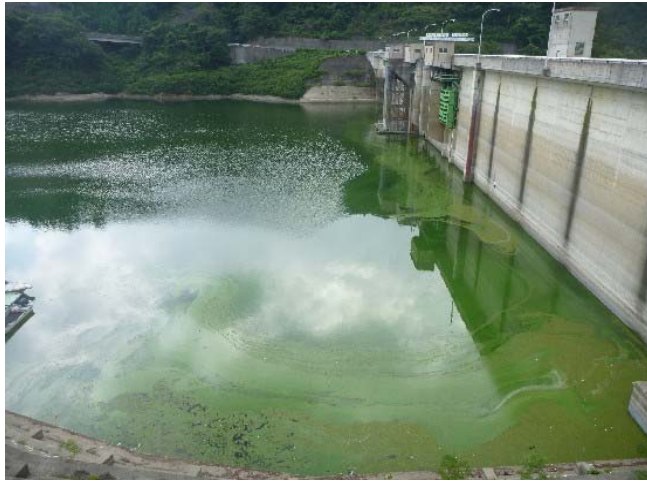
写真-① ダム堤体付近の状況

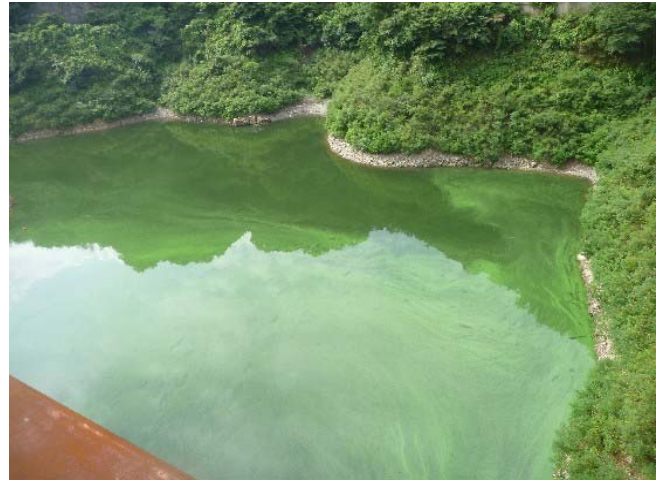
写真-② 郷内川（ダム湖流入河川）の状況

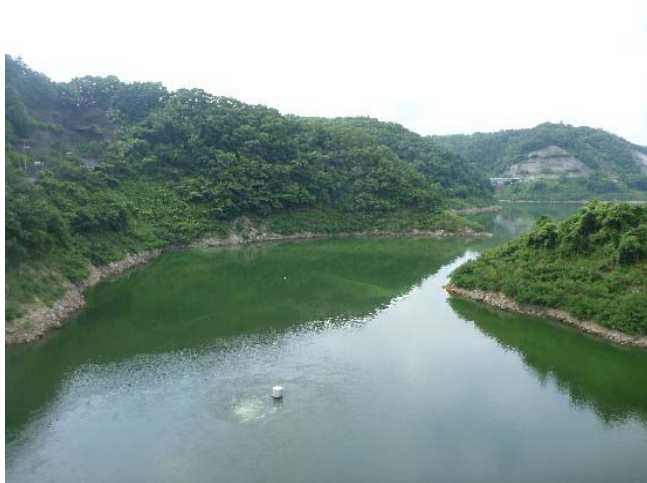
写真-③ りんどう橋より下流の状況

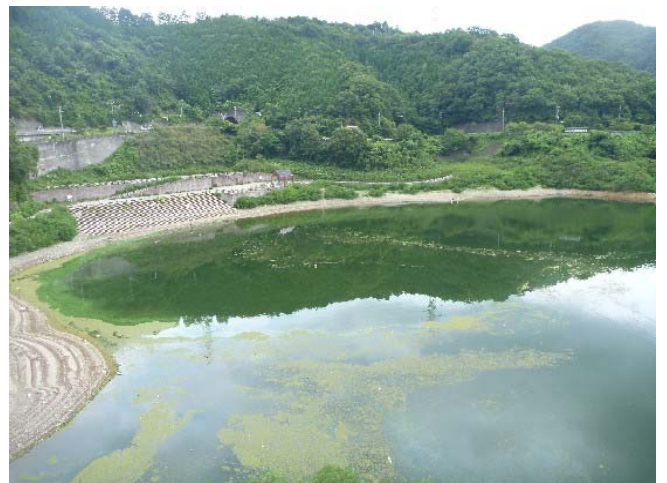
写真-④ 出合地区の状況

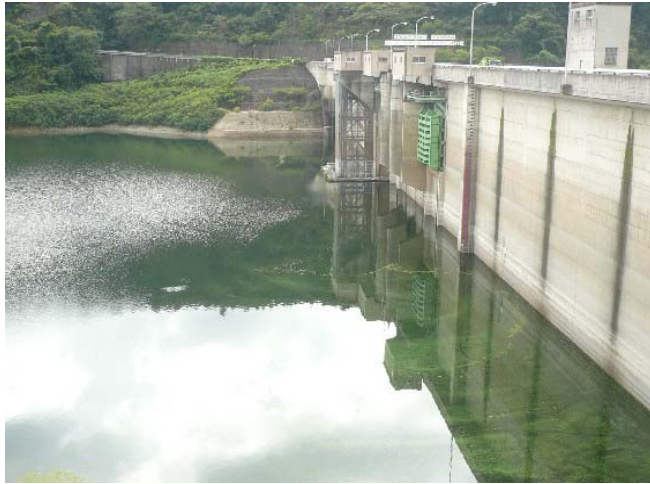
写真-① ダム堤体付近の状況

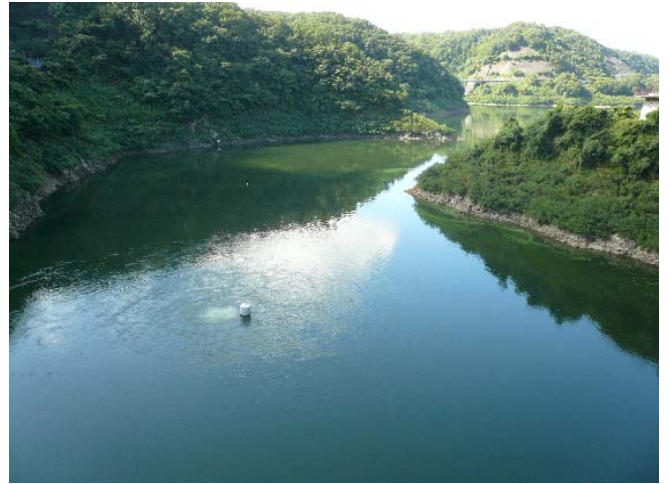
写真-② りんどう橋より下流の状況

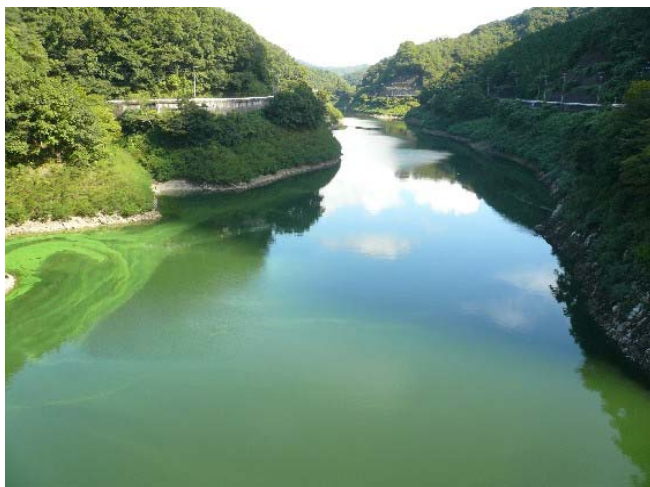
写真-③ りんどう橋より上流の状況

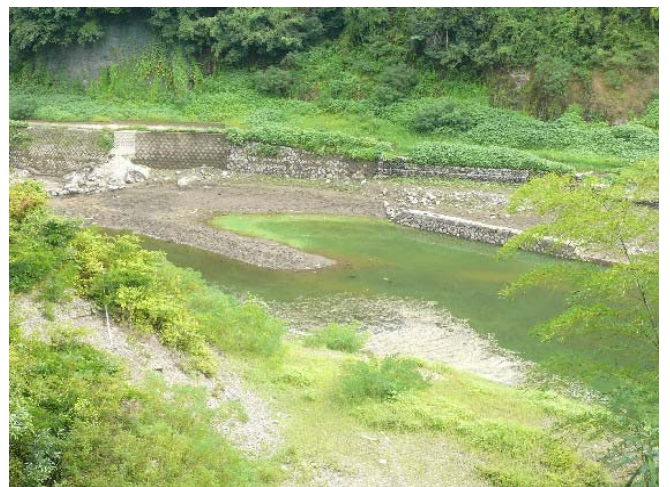
写真-④ 貯水池流入部（田尻川）の状況

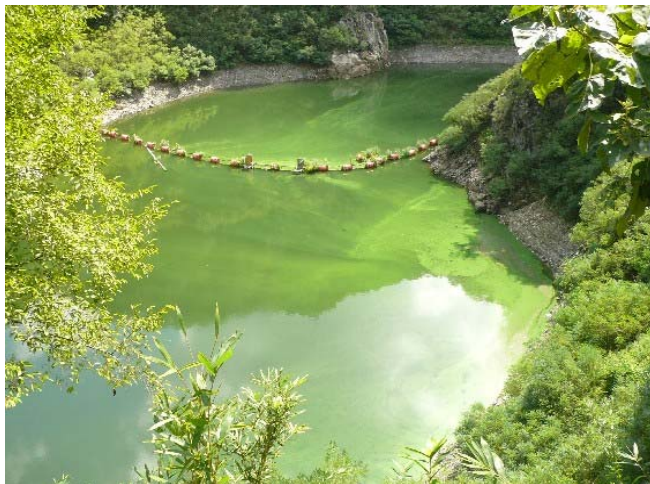
写真-⑤ 田尻川網場付近の状況

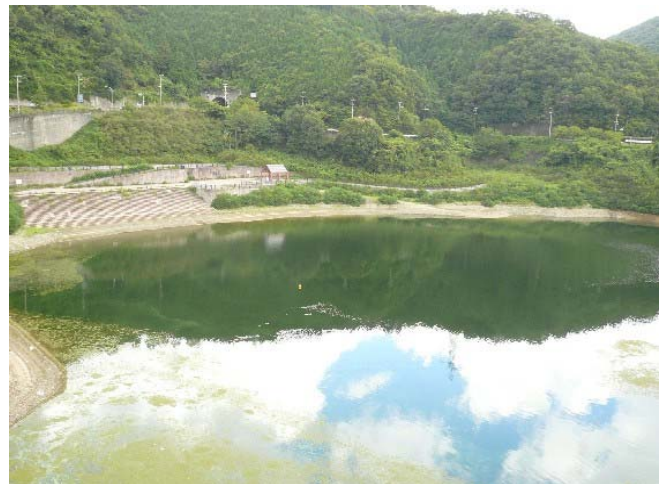
写真-⑥ 出合地区の状況

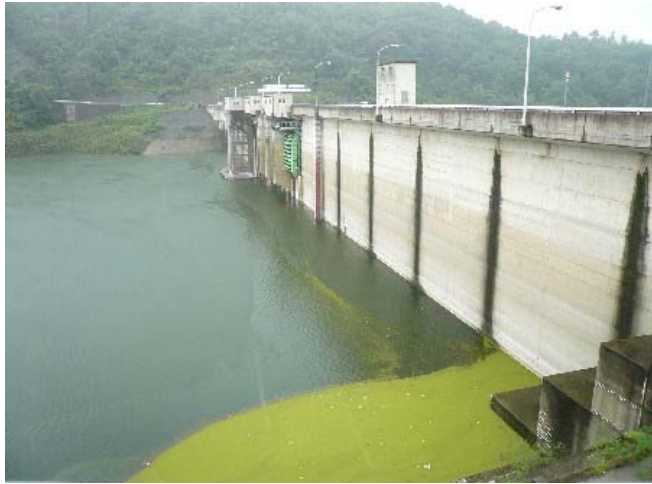
写真-① ダム堤体付近の状況  
(淡緑色部分はウキクサ)

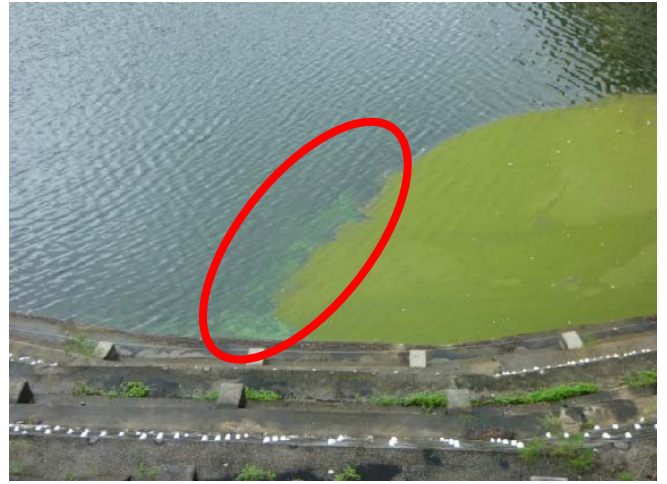
写真-② 同左 アオコ発生部分拡大  
(淡緑色部分はウキクサ)

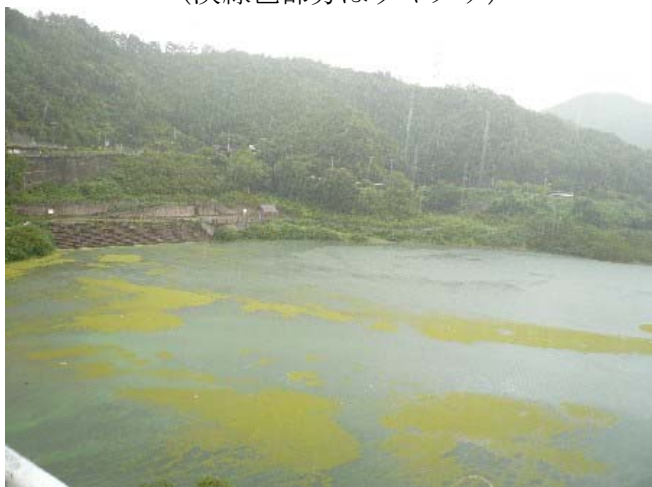
写真-③ 出合地区の状況  
(淡緑色部分はウキクサ)

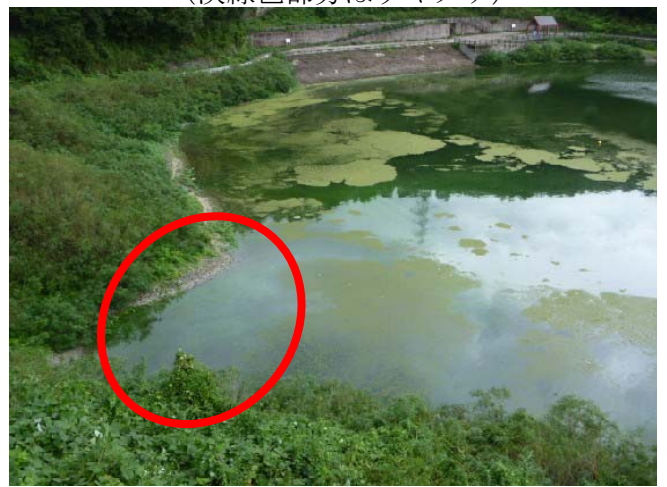
写真-④ 同左 アオコ発生部分拡大  
(淡緑色部分はウキクサ)
