台風5号による被災状況（ダム下流版）

水資源機構
丹生事務所

平成29年8月8日台風5号による崩落・土砂流出状況【現道】（平成29年8月9日調査）
〔丹生事務所〕

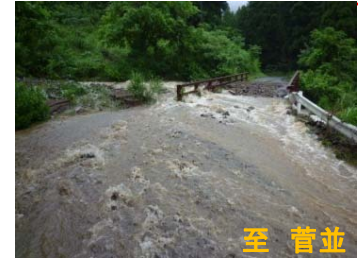
⑦【菅並地区】8/8 9:32撮影
林道妙理谷線への土砂流出

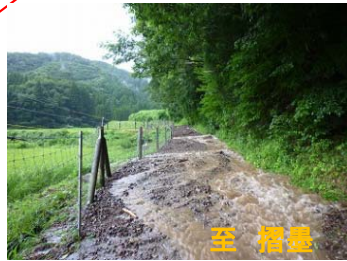
⑤【摺墨地区】8/8 8:49撮影
市道丹生小谷線への土砂流出

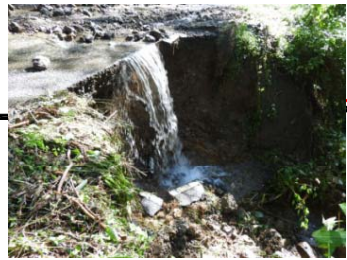
⑫【小谷地区】8/9 15:43撮影
市道丹生小谷線の路肩浸食

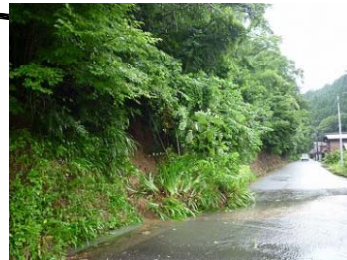
④【摺墨地区】8/8 8:40撮影
市道丹生小谷線への崩落（山側）

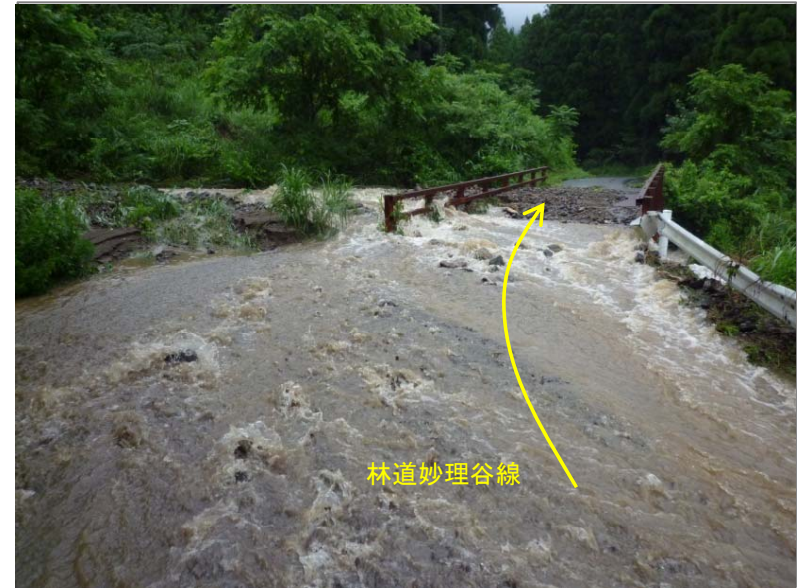
林道妙理谷線において、沢からの土砂流出により林道の橋梁が埋まっている。このため流水が林道を流下している。(平成29年8月8日9時30分確認。)

土砂流出の状況(近景)

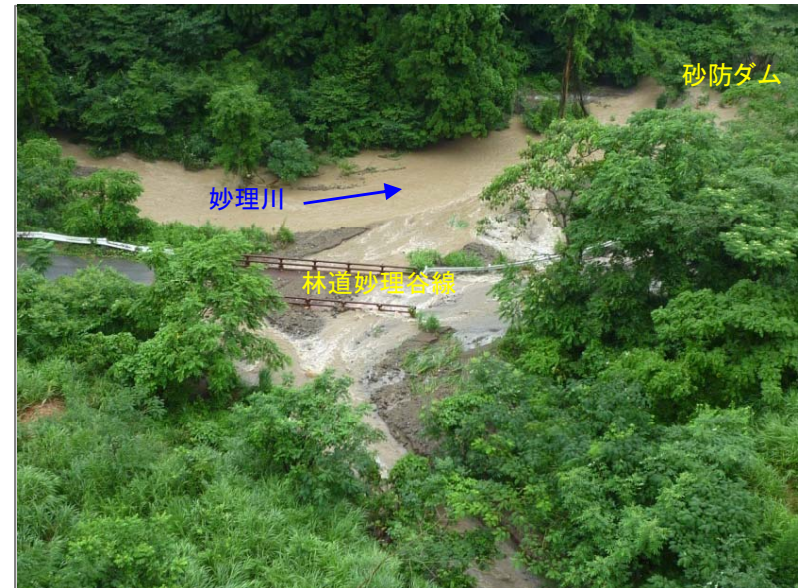
土砂流出の状(遠景)

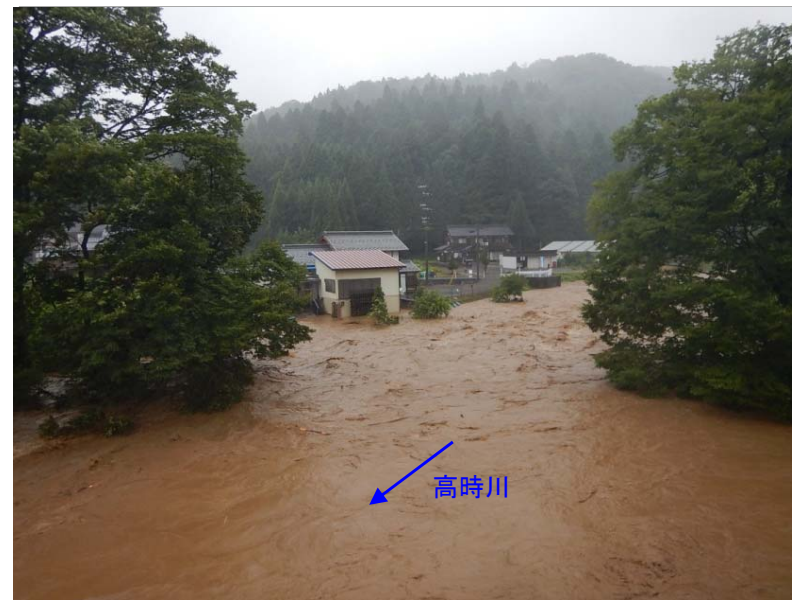
県道中河内木之本線の野神橋上流家屋が浸水しているのを確認した。
(平成29年8月8日7時4分確認。)

家屋浸水の状況(遠景)

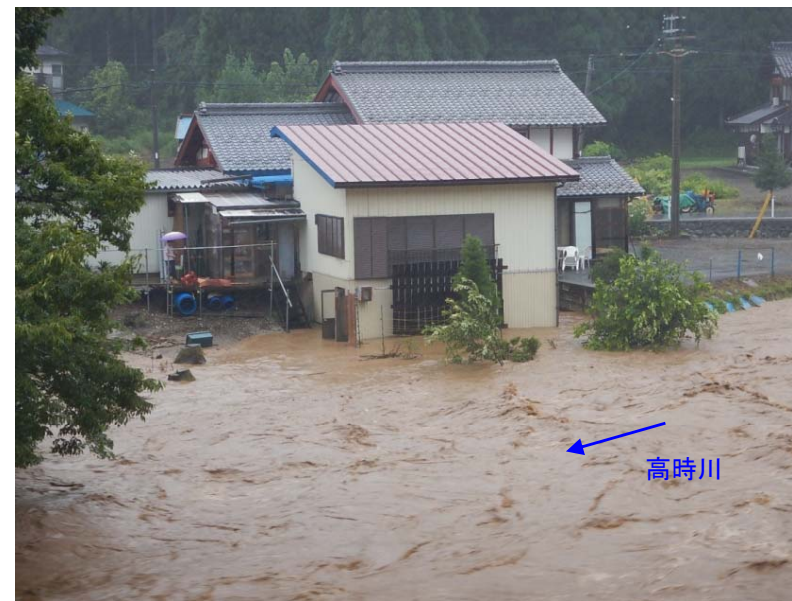
家屋浸水の状況(近景)

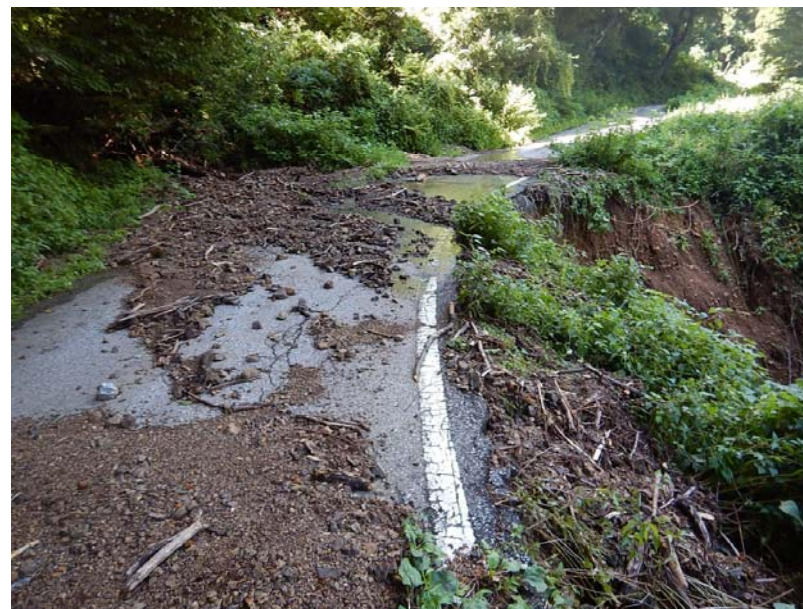
県道9.5km+00m付近の川側路肩が欠損している。(平成29年8月9日14時02分に確認。)

川側路肩の欠損状況(遠景)

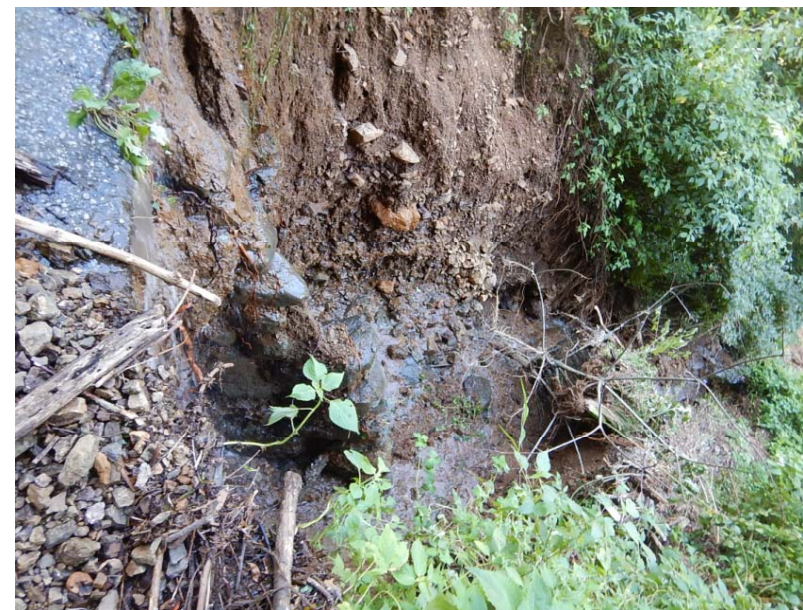
川側路肩の欠損状況(近景:道路上から下を望む)

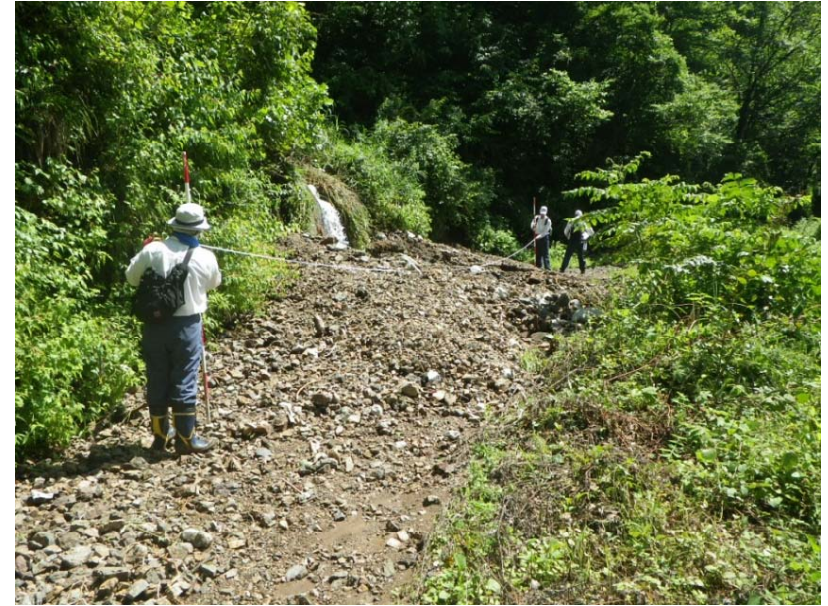
市道奥川並線2.8km付近で土砂が流出、川側の路肩が洗掘されている。
(平成29年8月9日10時31分に確認。)

土砂流出の状況

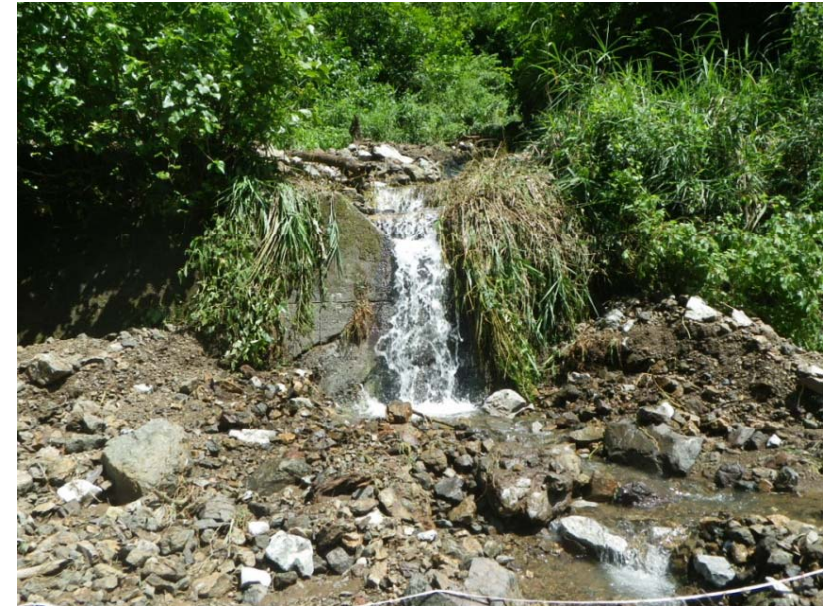
川側洗掘の状況
