滝沢ダム貯水池斜面対策検討会 資料

(第 1 回)

平成20年6月10日
独立行政法人水資源機構
荒川ダム総合管理所

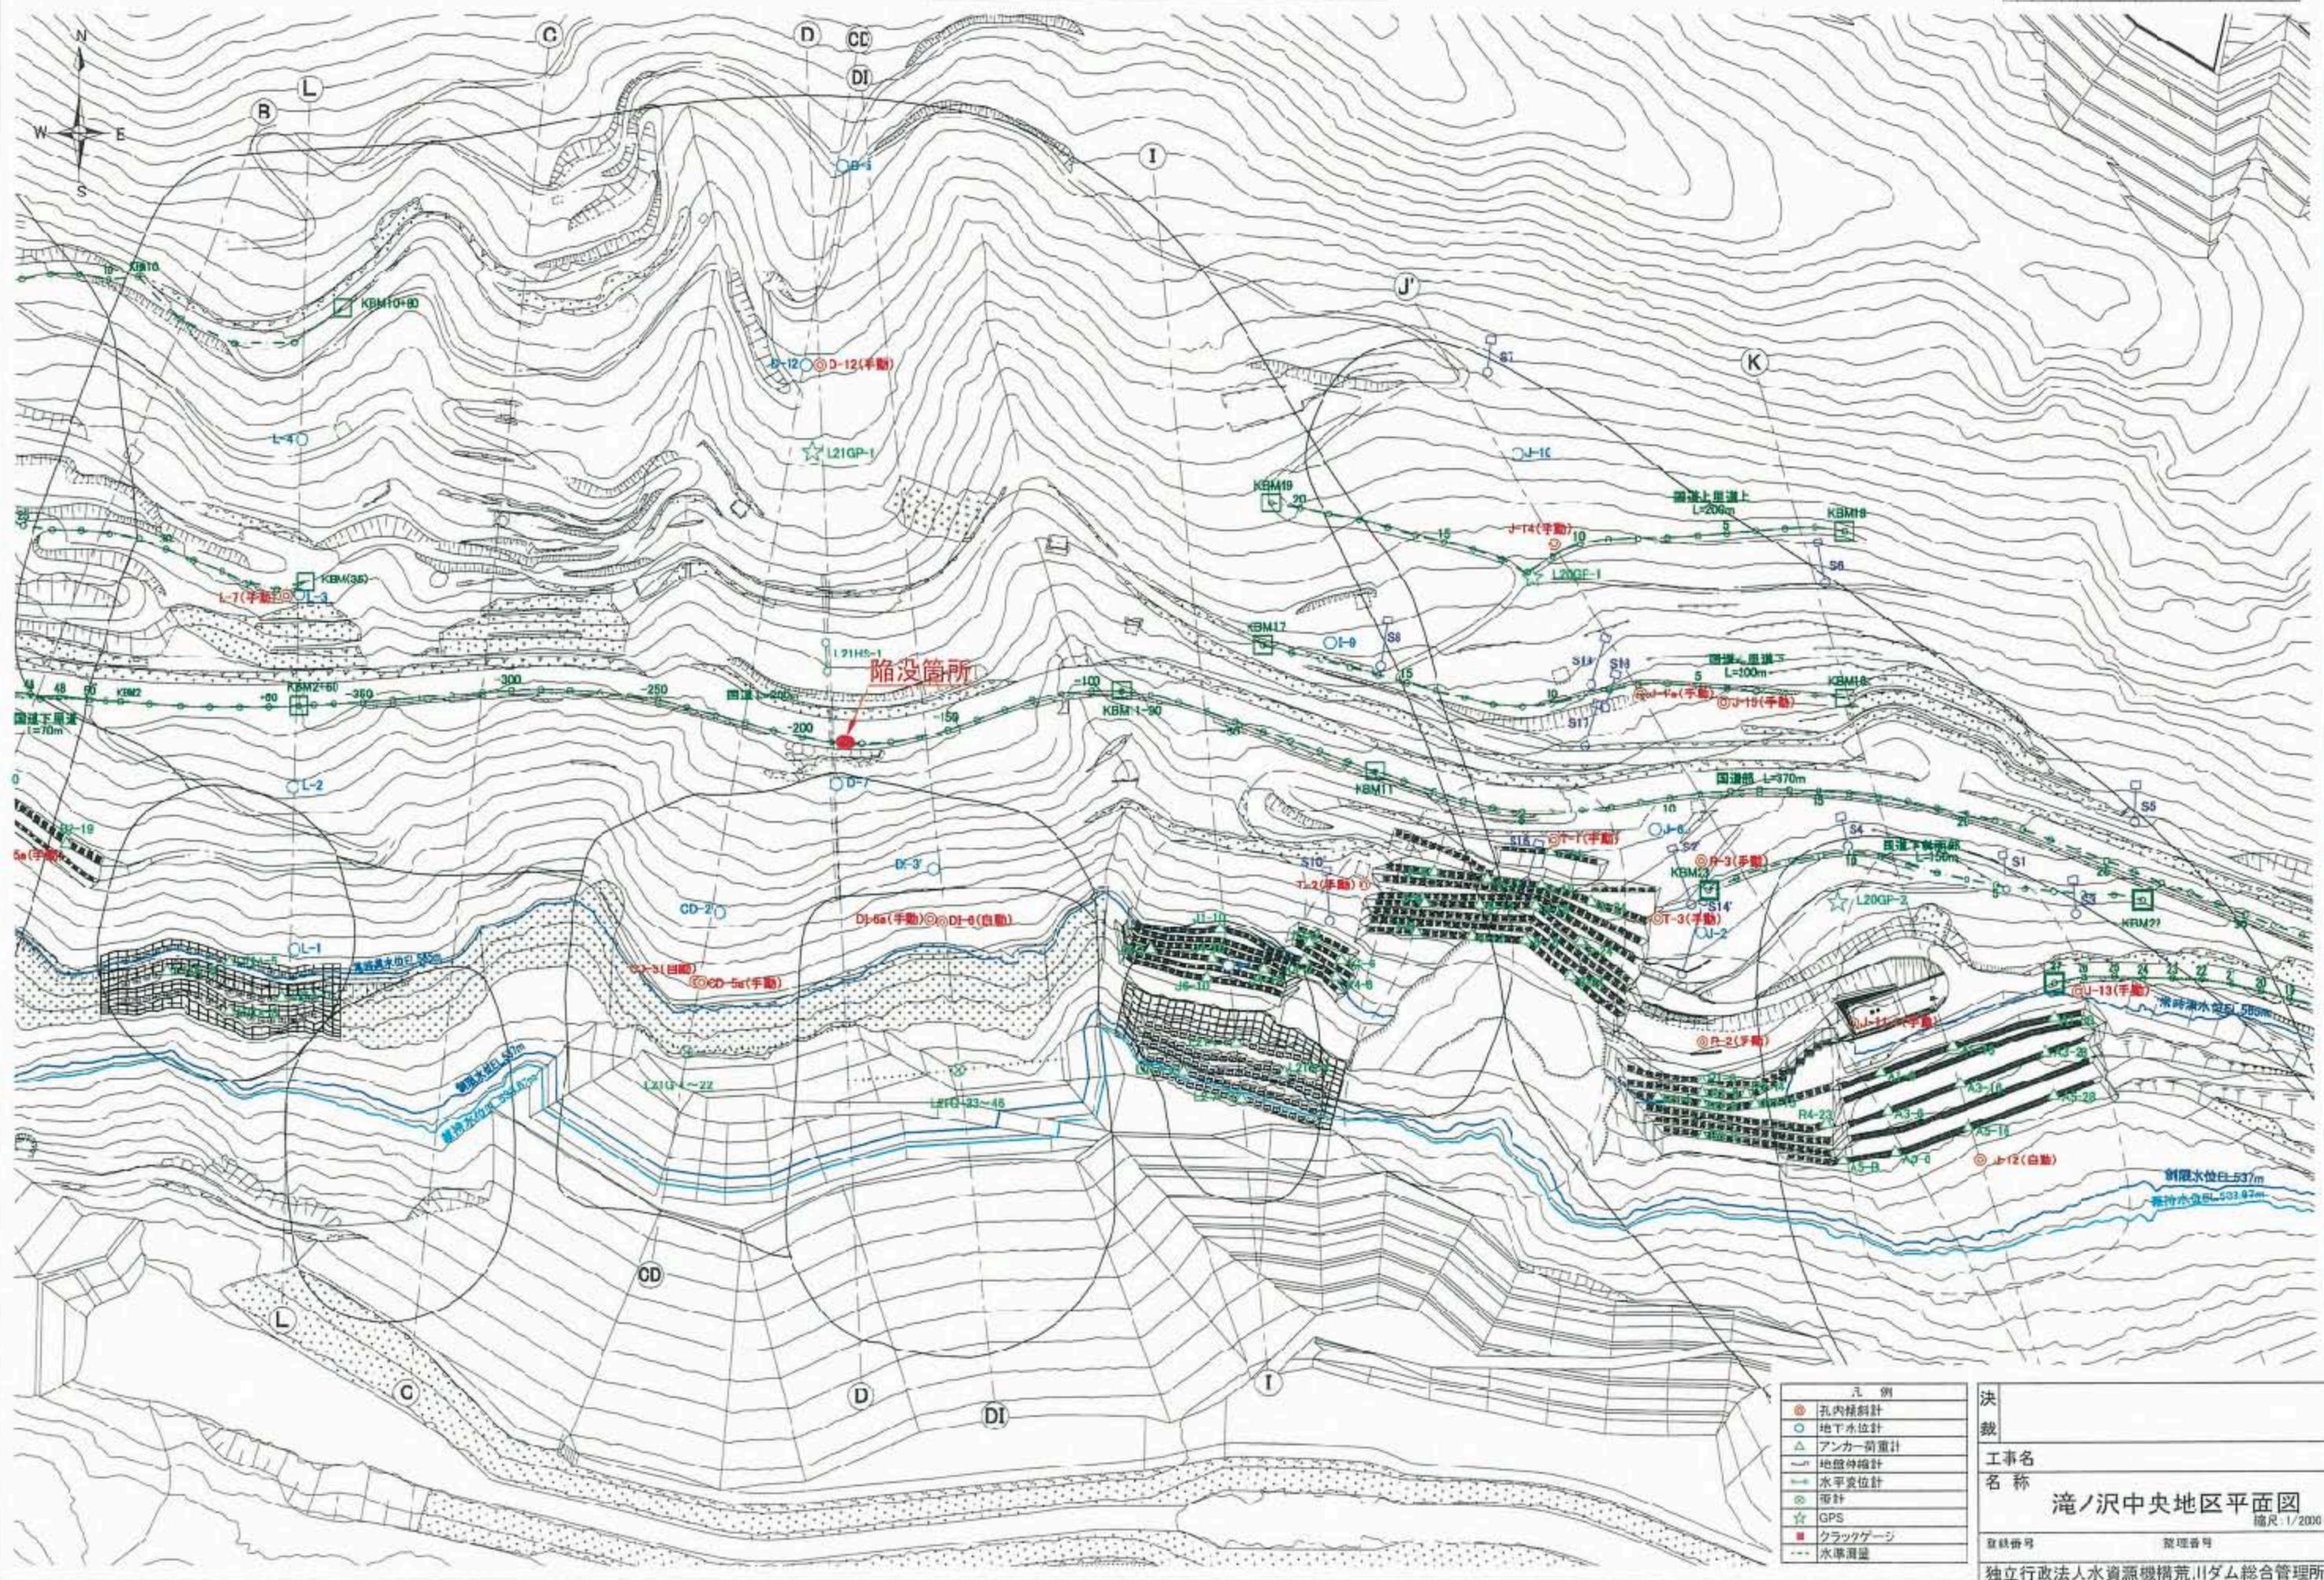
滝ノ沢中央地区平面図

滝ノ沢中央地区(L-21ブロック) 国道140号道路下の開口亀裂について

5/7 午前10時頃、地すべり巡視点検において歩道の陥没(幅約40cm)と車道へ繋がる空洞を発見。道路管理者による現地確認の後、18時より片側通行規制を実施。

5/8 専門家及び道路管理者の立会のもと調査を実施。陥没付近約20m区間のアスファルト舗装を剥いだところ路盤に歩車道へ連なる空洞を発見。さらに歩道を約1m掘り下げたところ貯水池側の岩塊に開口亀裂を発見。

・延長: 約12m、幅約30cm、深さ50~60cm (1条)

5/9 復旧作業中、整形のため車道部の路床を約1m掘削したところ、新たにセンターライン付近において上下流方向の岩塊の開口亀裂(幅約30cm、深さ約9m)を発見。

①調査範囲を上下流方向へ各々約20m拡大し、片側通行をさせながら片側ずつ車道を掘削し、路床下の岩塊を露出させる。

②岩塊の亀裂の分布状況(延長、開口幅、亀裂の方向、平面分布等)を計測、観察する。

開口部を碎石、コンクリート等で塞ぎ、ソイルセメントで路床を構築した後、舗装を行い復旧させる。

国道を横断するように、山側斜面、道路下、貯水池側斜面に地盤伸縮計を新たに設置し、地表の変位計測を行う。また、亀裂箇所の直下にある下位標高の調査横坑内に水平変位計(地盤伸縮計)を追加し、地盤内の変位計測を行う。

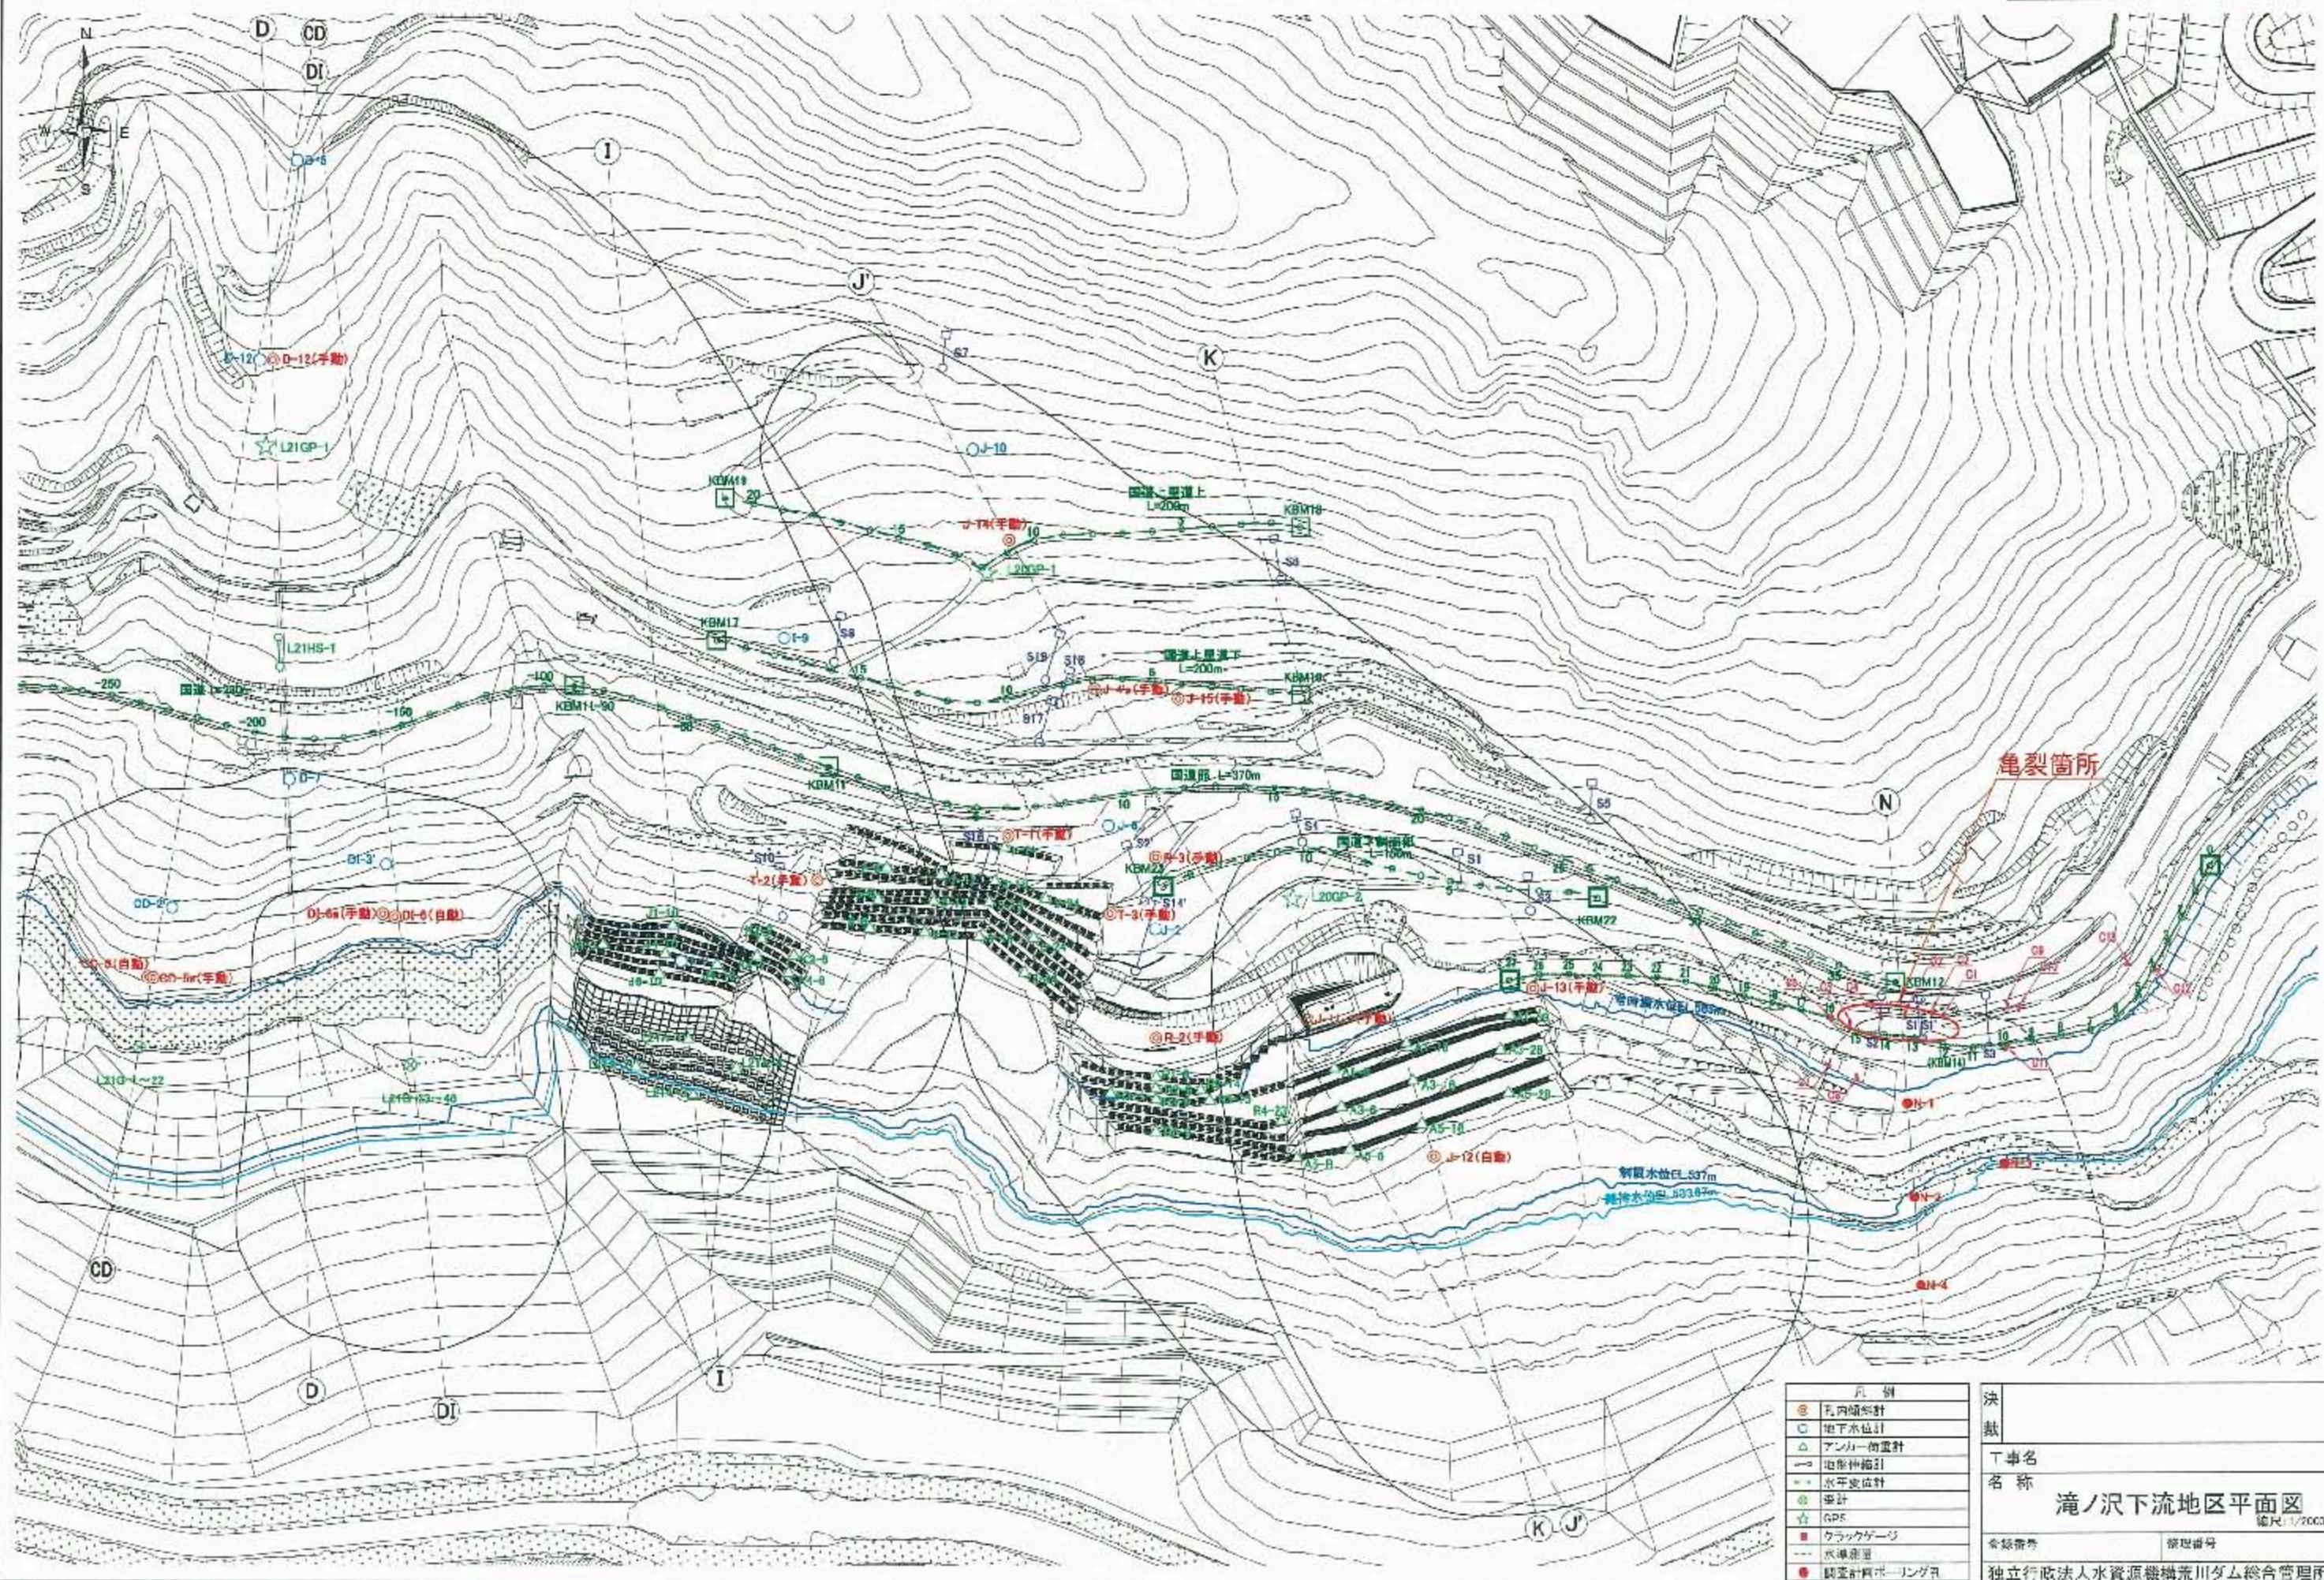
滝ノ沢下流地区平面図

滝ノ沢下流地区(L-20ブロック下流) 国道下の管理用道路亀裂について

5/9 午前11時頃、地すべり巡視点検において管理用道路の舗装に亀裂(約30mmの区間に数条、幅10mm程度)を発見。亀裂箇所に観測計器を設置し、変位の計測を開始。直上が国道140号のため、道路管理者へ一報。

5/10 観測計器の計測結果より2.5mm/日の累積変位を確認し、18時から水位低下を中断して水位維持に移行。観測体制を強化(地盤伸縮計の設置、水準測量の実施)。

その後、監視を継続中。計測開始から変位の累積が続いている(約1mm/日)。

- ①調査ボーリング(3孔、必要に応じて追加)及び現地踏査を行い地質検討を行う。
- ②同孔において孔内傾斜計計測を行い、すべり面の特定を行う。
- ③地すべりブロックの範囲を特定し、対策工の検討を行う。
