# 秩父さくら湖(浦山ダム) 奥秩父もみじ湖(滝沢ダム)

## 一般利用施設の安全利用点検結果の対応状況

荒川ダム総合管理所で平成23年4月26日に関係機関と合同で実施した一般利用施設の安全利用点検結果の対応状況についてお知らせします。

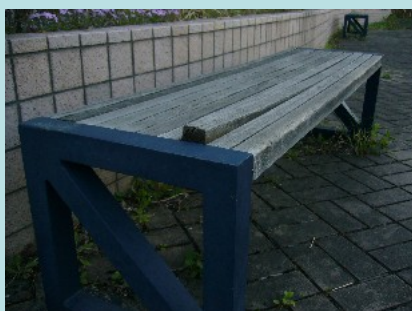
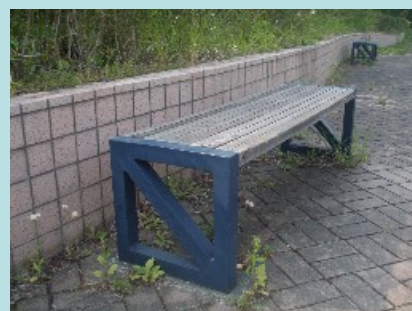
木製ベンチの板が浮き上がっていたため釘で固定しました。

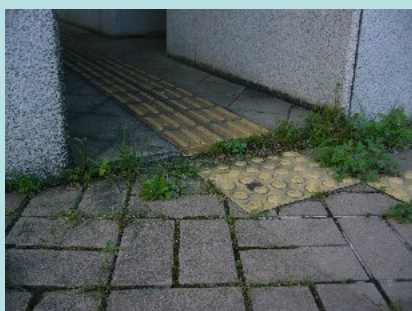
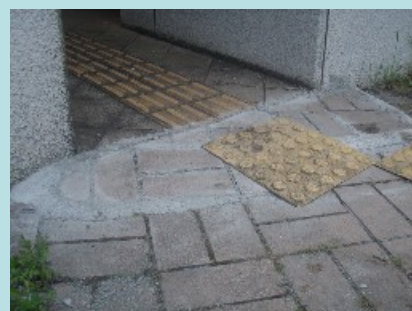
トイレ身障者入口に段差が出来ていたためモルタル等で段差を解消しました。

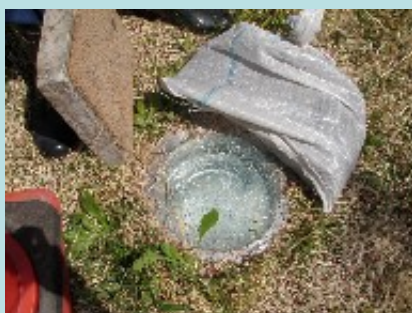
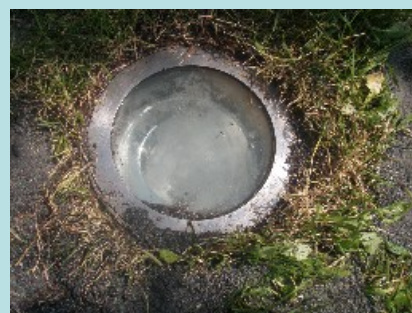
樹木のライトアップ照明のガラスにヒビが入っていたためガラスを交換しました。

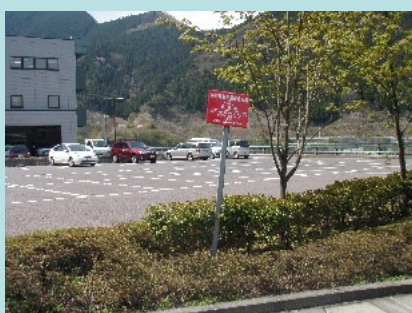
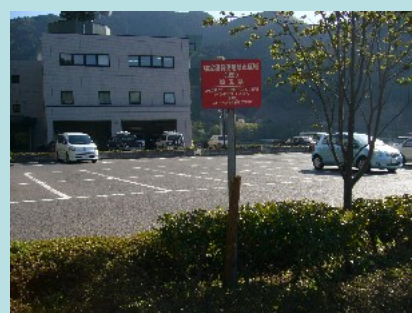
看板が傾いていたため木杭で固定し真っ直ぐにしました。

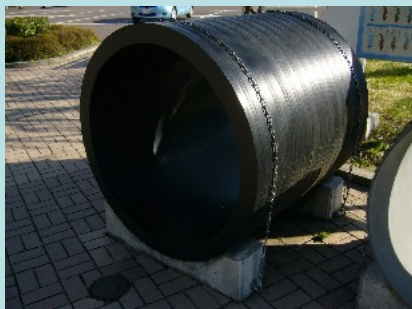
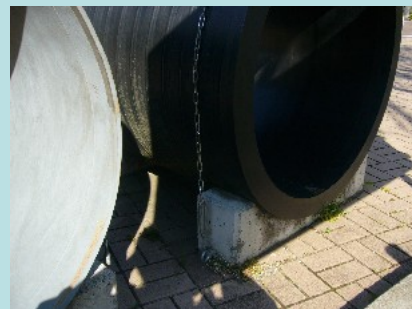
清水バイパス見本を固定しているチェーンが緩んでいたため締め直しました。

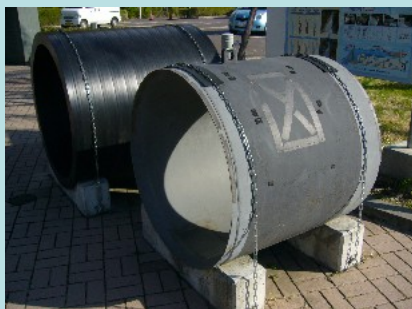
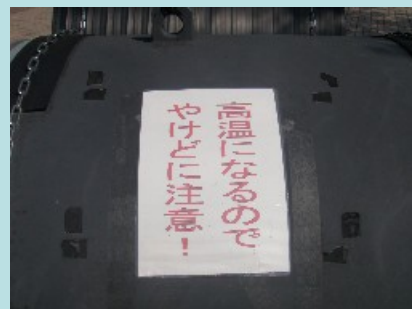
清水バイパス見本は夏場に熱くなるので注意看板を設置しました。(仮看板)  
今後、恒久的な看板を設置する予定です。

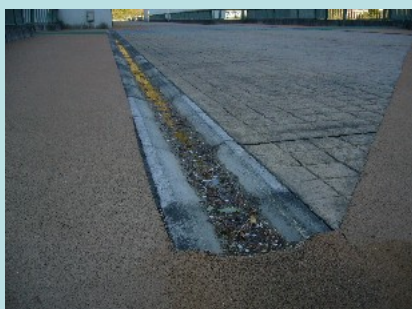
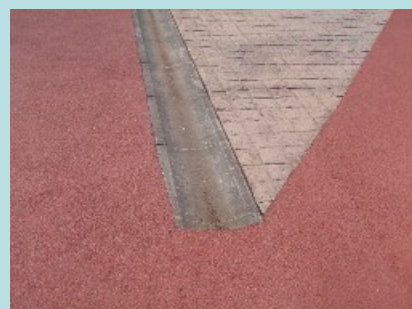
側溝が詰まり水が貯まって滑りやすくなっていたため定期的に清掃を行っています。

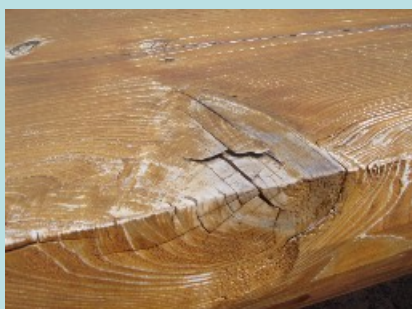
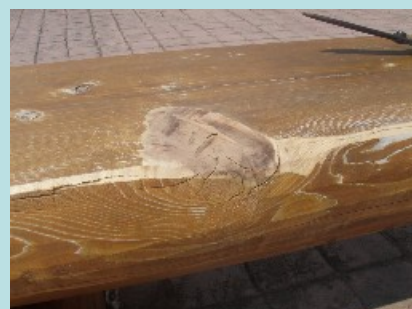
木製ベントの表面がささくれていたため表面を削り取りなめらかにしました。

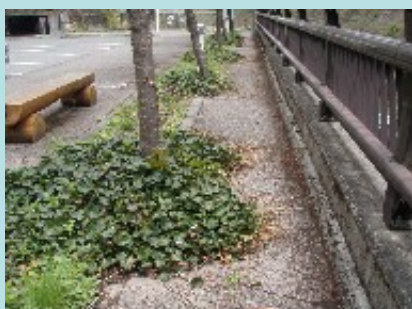
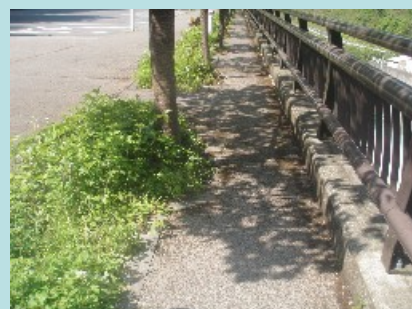
花壇の蔦が歩道部にはみ出ているため歩道が狭くなっていたためはみ出した植物を剪定しました。

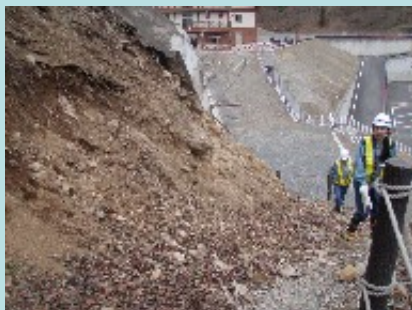
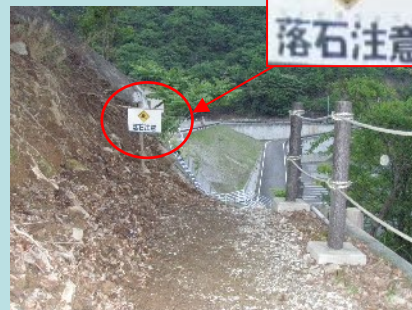
歩道の斜面が崩落し歩道の半分以上が埋まっていたため、崩落土砂を撤去し通路を確保するとともに、注意看板を設置しました。

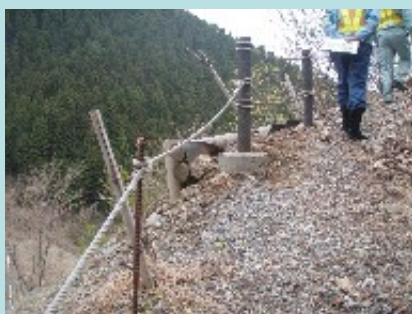
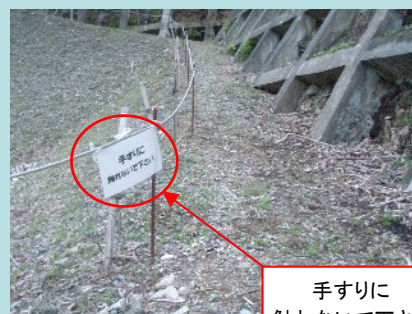
安全柵が鉄筋とトラロープの区間があり危険のため、注意看板を設置しました。

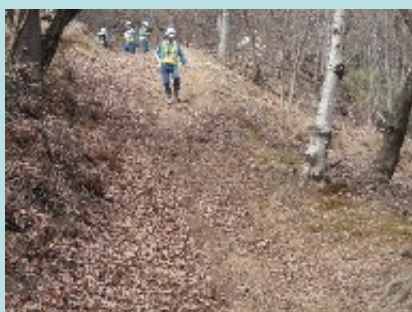
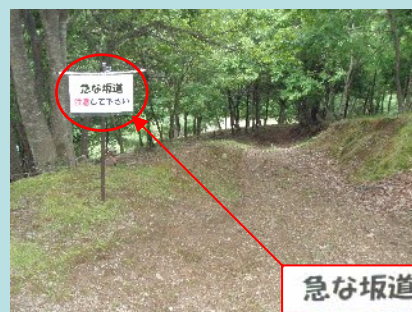
勾配の急な坂道は落葉等により滑りやすく危険なため、注意看板を設置しました。今後、安全対策について検討します。

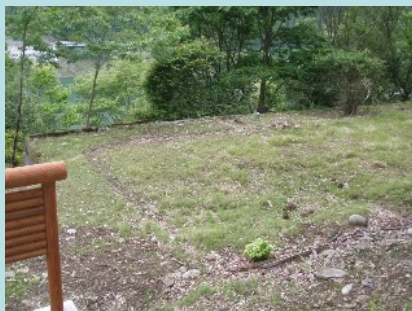
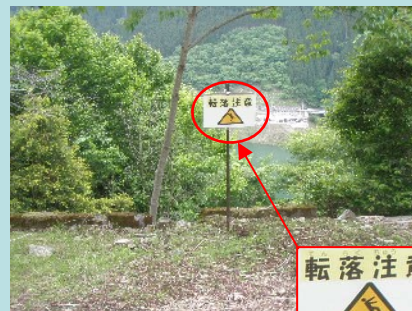
民家跡地の擁壁端部は転落の危険性があるため注意看板を設置しました。今後、恒久的な看板を設置する予定です。
