東日本大震災 利根川河口堰管理所 応急工事实施状況(速報)

被害箇所:① 河口堰下流左岸護岸

平成23年5月9日現在

地名;茨城県神栖市太田地先

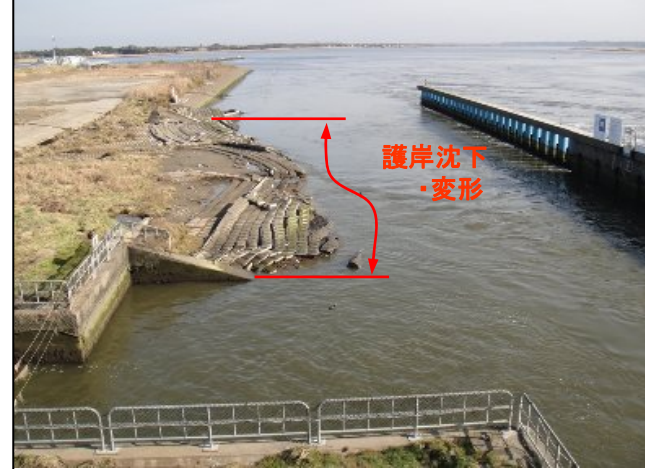
被災後状況

- ・被災状況;低水ブロック護岸崩壊(L=112m)
- ・復旧工法;吸い出し防止材、袋詰石、大型土のう等による洗掘防止対策工
- ・着手日;4月6日
- ・工事期間;5月30日頃完了予定
- ・現在の状況;
施工方法及び現地調査(潜水調査含む)等の作業中・閘門航路標識設置完了

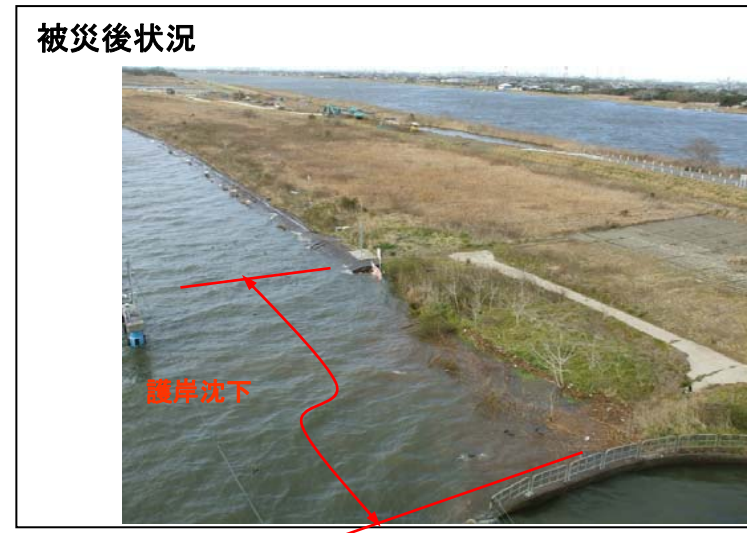
被害箇所;② 河口堰上流左岸護岸

- ・被災状況;低水ブロック護岸崩壊(L=38m)
- ・復旧工法;吸い出し防止材、袋詰石、大型土のう等による洗掘防止対策工
- ・着手日;4月6日
- ・工事期間;5月30日頃完了予定
- ・現在の状況;
施工方法及び現地調査(潜水調査含む)等の作業中

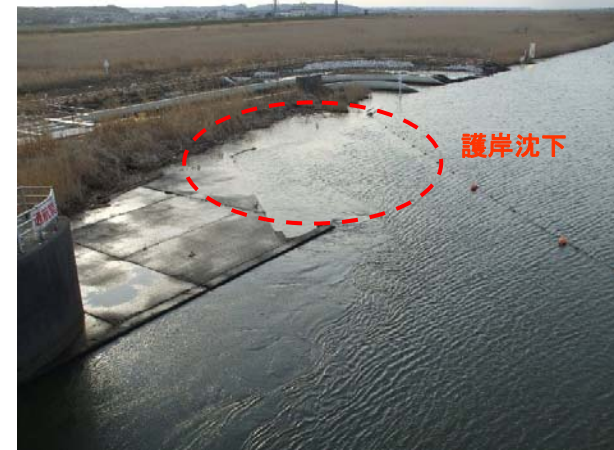
被災後状況

- ・被災状況;低水ブロック護岸崩壊(L=35m)
- ・復旧工法;吸い出し防止材、袋詰石、大型土のう等による洗掘防止対策工
- ・着手日;4月6日
- ・工事期間;5月30日頃完了予定
- ・現在の状況;
施工方法及び現地調査(潜水調査含む)等の作業中

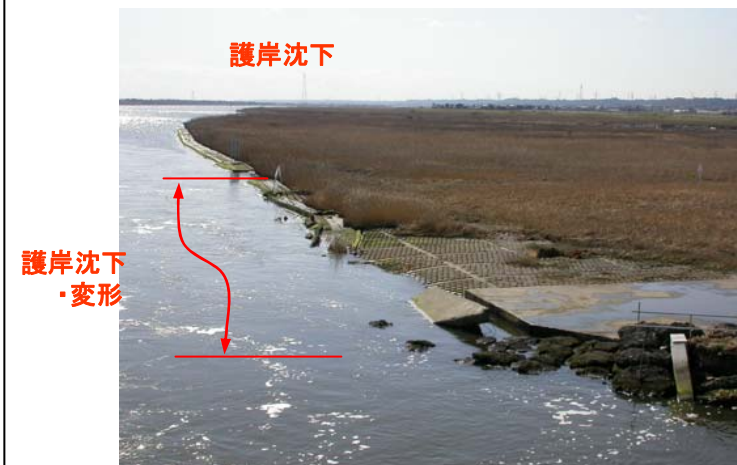
被災後状況

- ・被災状況;低水ブロック護岸崩壊(L=113m)
- ・復旧工法;吸い出し防止材、袋詰石、大型土のう等による洗掘防止対策工
- ・着手日;4月6日
- ・工事期間;5月30日頃完了予定
- ・現在の状況;
施工方法及び現地調査(潜水調査含む)等の作業中

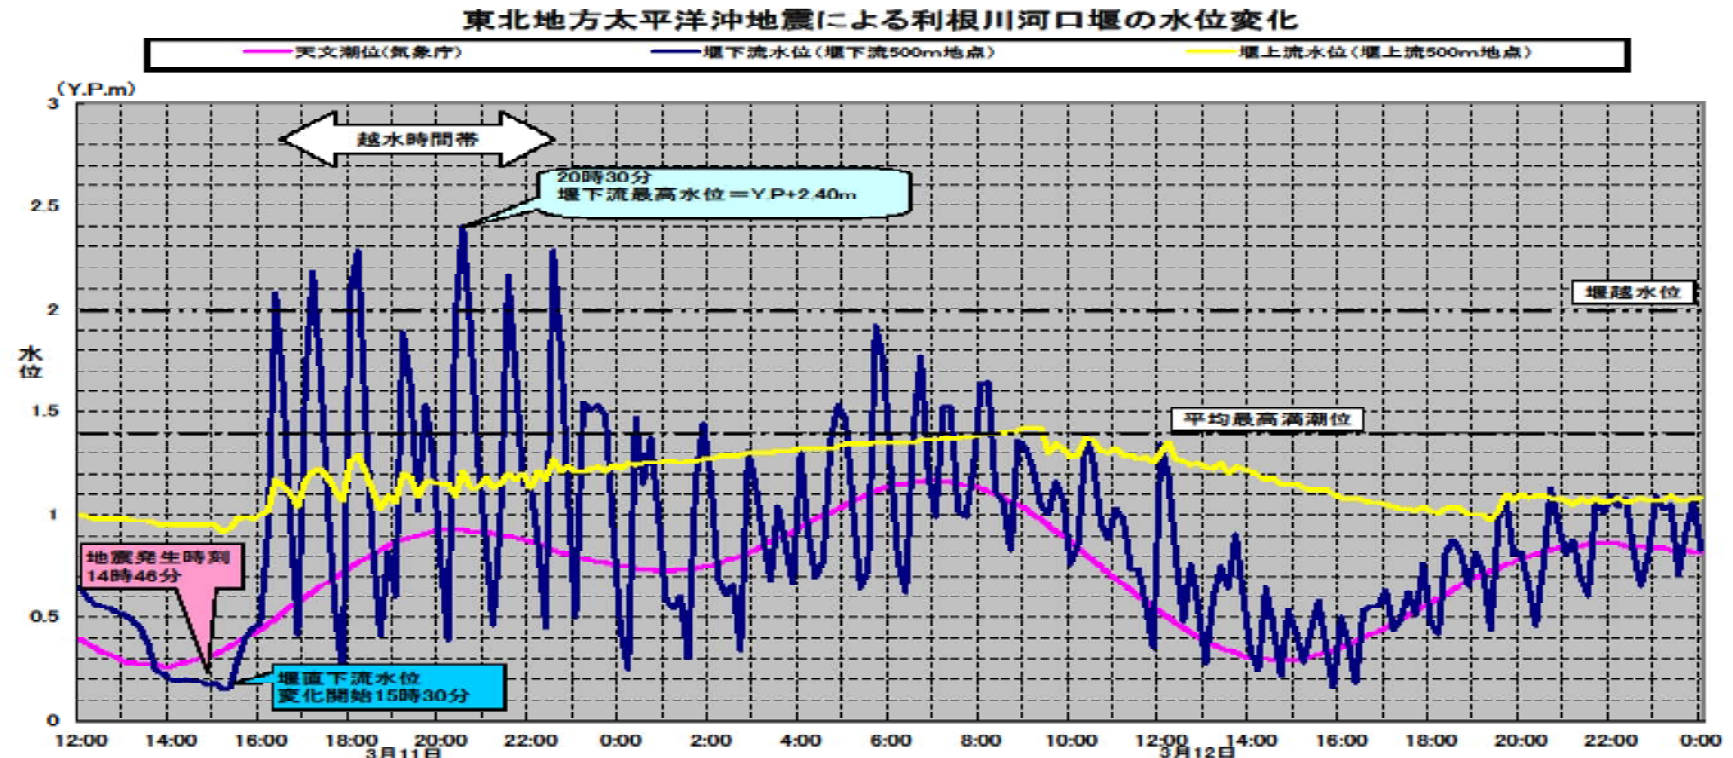
3月11日14時46分三陸沖を震源とする地震により、利根川河口堰では、堰直下流水位（堰下流500m地点）が15時30分頃から通常の潮位変化と異なる変化が始まり、16時20分頃から22時30分頃までの間、数回に渡り越水し、堰上流水位（堰上流500m地点）は、一時的に管理水位の上限（Y.P+1.30m）を越えましたが、その後、問題なく管理水位の範囲（Y.P+0.80から+1.30m）に安定しました。

※グラフの堰上下流水位は、利根川河口堰管理所の観測情報です。
