東日本大震災 利根川河口堰管理所 応急工事实施状況(速報)

平成23年5月18日現在

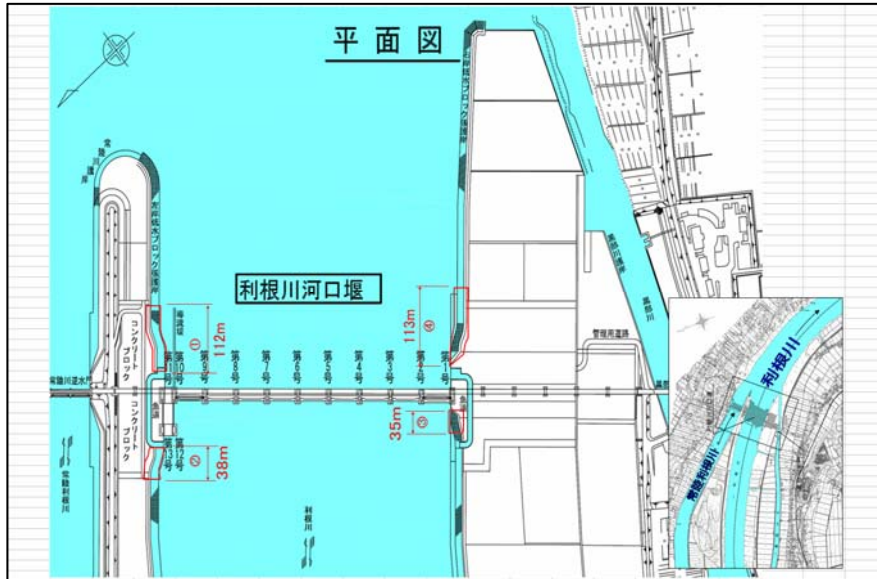
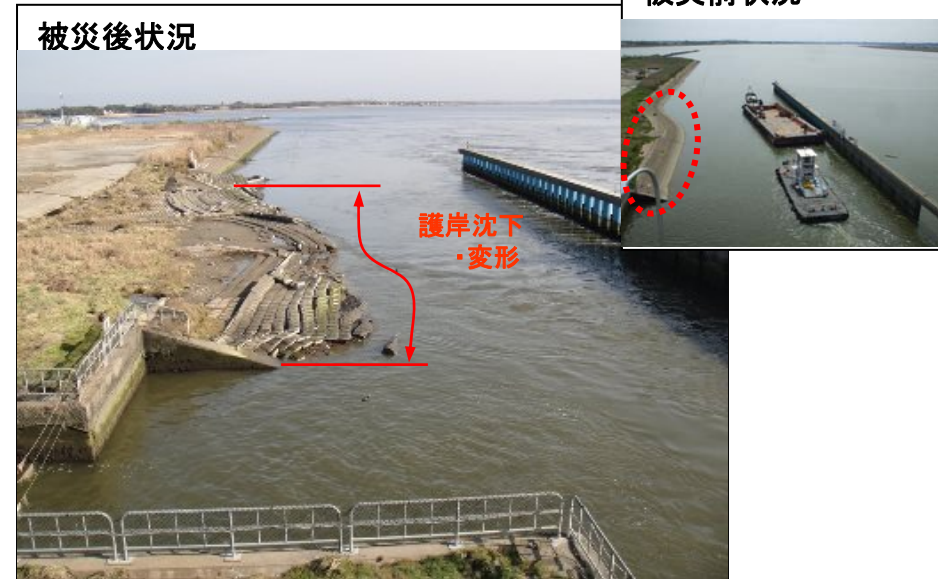
被害箇所:① 河口堰下流左岸護岸

- ・被災状況;低水ブロック護岸崩壊(L=112m)
- ・復旧工法;
吸い出し防止材、袋詰石による洗掘防止対策工
- ・着手日;4月6日
- ・工事期間;5月30日頃完了予定
- ・現在の状況;
進入路造成及び整地作業、製作ヤード造成(5/10~5/12)
袋詰玉石工製作(5/11~5/12)
袋詰玉石据付(左岸上・下流)(5/17)

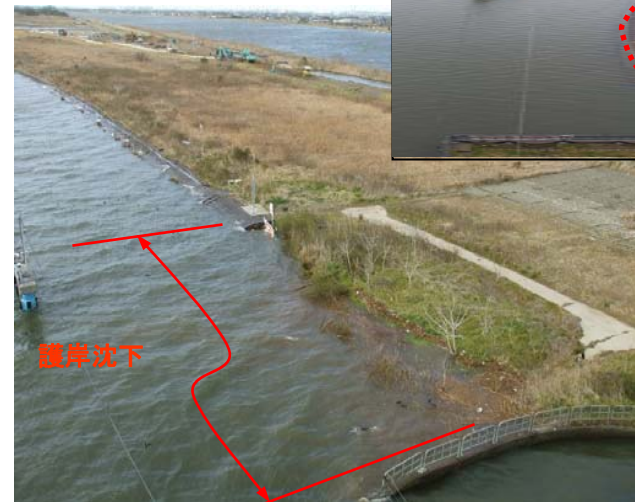
被災後状況

- ・被災状況;低水ブロック護岸崩壊(L=38m)
- ・復旧工法;
吸い出し防止材、袋詰石による洗掘防止対策工
- ・着手日;4月6日
- ・工事期間;5月30日頃完了予定
- ・現在の状況;
進入路造成及び整地作業、製作ヤード造成(5/10~5/12)
袋詰玉石工製作(5/11~5/12)
袋詰玉石据付(左岸上・下流)(5/17)

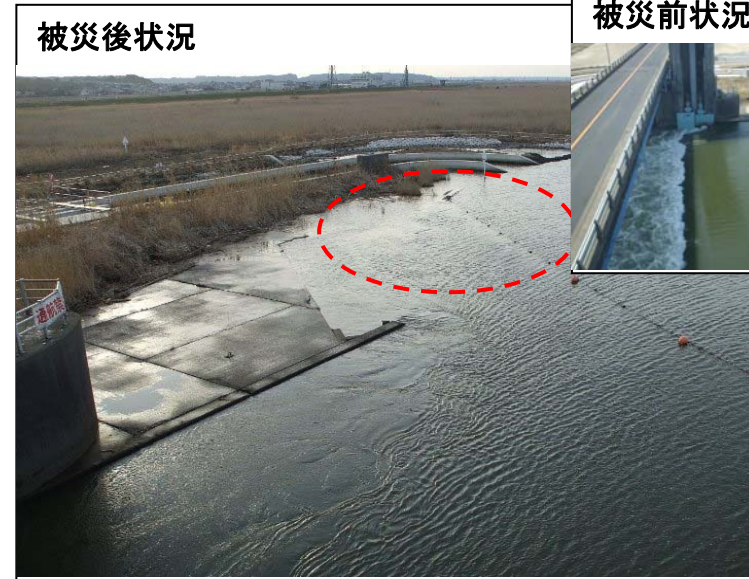
- ・被災状況;低水ブロック護岸崩壊(L=35m)
- ・復旧工法;
吸い出し防止材、袋詰石による洗掘防止対策工
- ・着手日;4月6日
- ・工事期間;5月30日頃完了予定
- ・現在の状況;
袋詰玉石工製作(5/11~5/12)
作業台船のえい航、台船作業準備(5/13)
袋詰玉石運搬(作業台船への積み込み)(5/14)
袋詰玉石据付(右岸上・下流)(5/16)

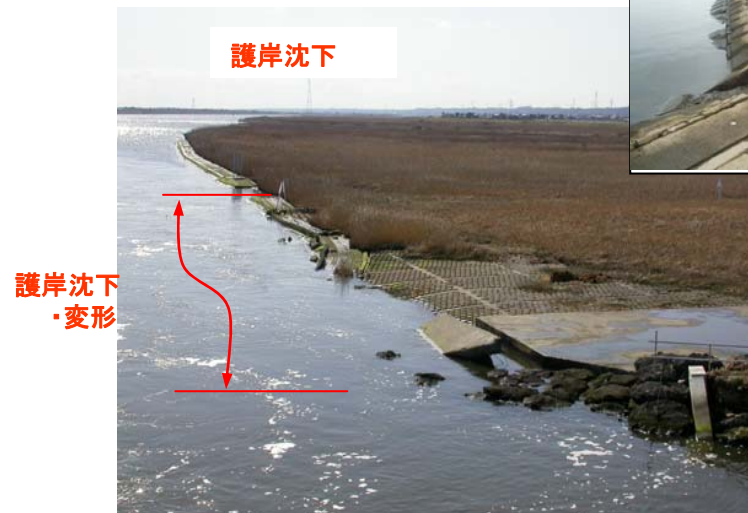
被災後状況

- ・被災状況;低水ブロック護岸崩壊(L=113m)
- ・復旧工法;
吸い出し防止材、袋詰石による洗掘防止対策工
- ・着手日;4月6日
- ・工事期間;5月30日頃完了予定
- ・現在の状況;
袋詰玉石工製作(5/11~5/12)
作業台船のえい航、台船作業準備(5/13)
袋詰玉石運搬(作業台船への積み込み)(5/14)
袋詰玉石据付(右岸上・下流)(5/16)
