東北地方太平洋沖地震による 利根川河口堰への影響

独立行政法人 水資源機構
利根川下流総合管理所 利根川河口堰管理所

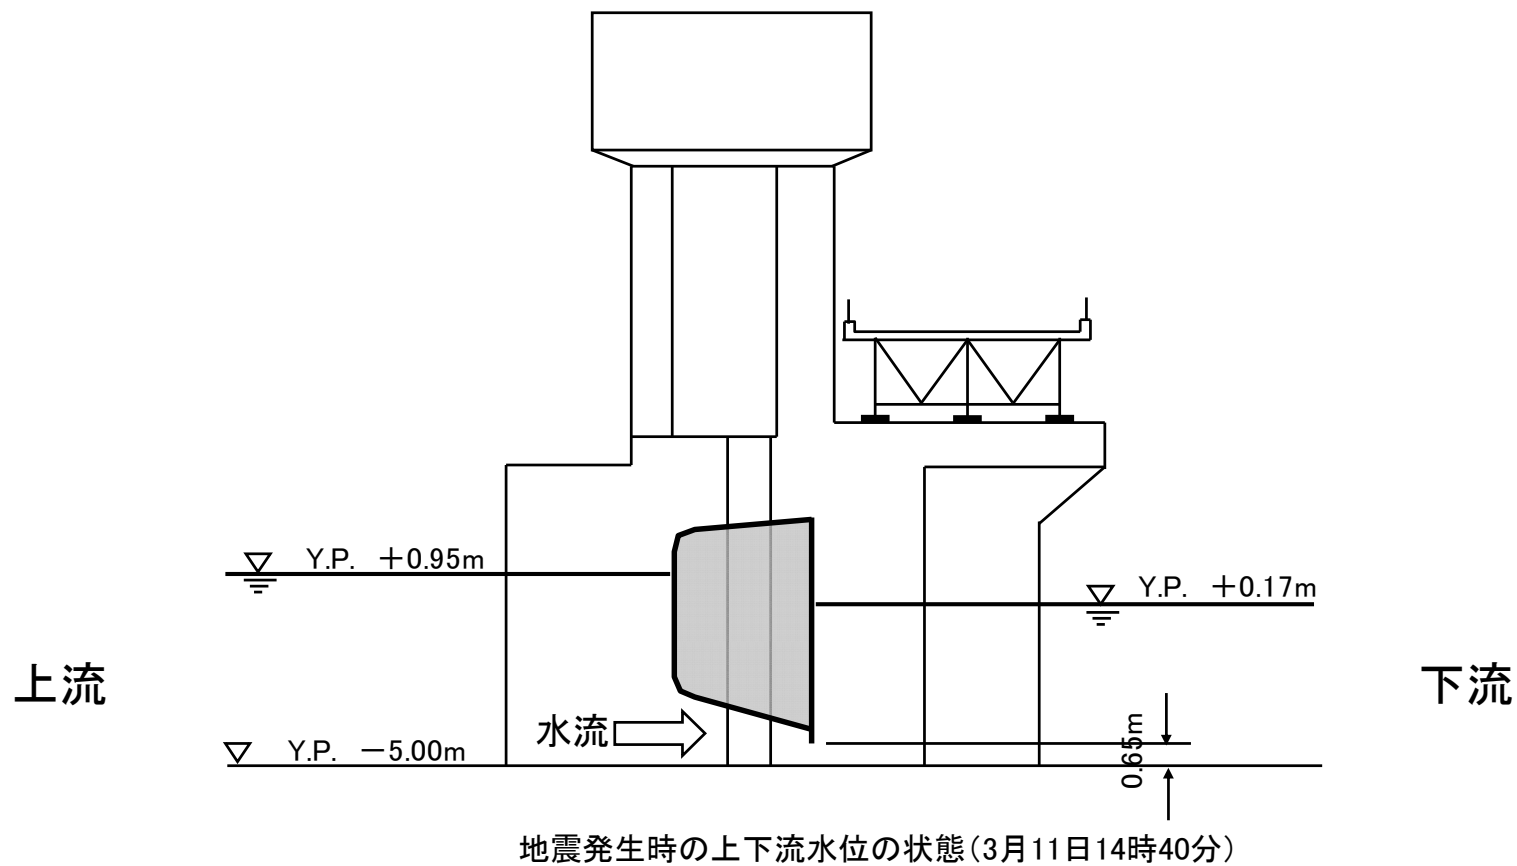
4. 地震発生時のゲートの状態

今回の地震では、ゲート操作に支障となる被害は認められなかった。

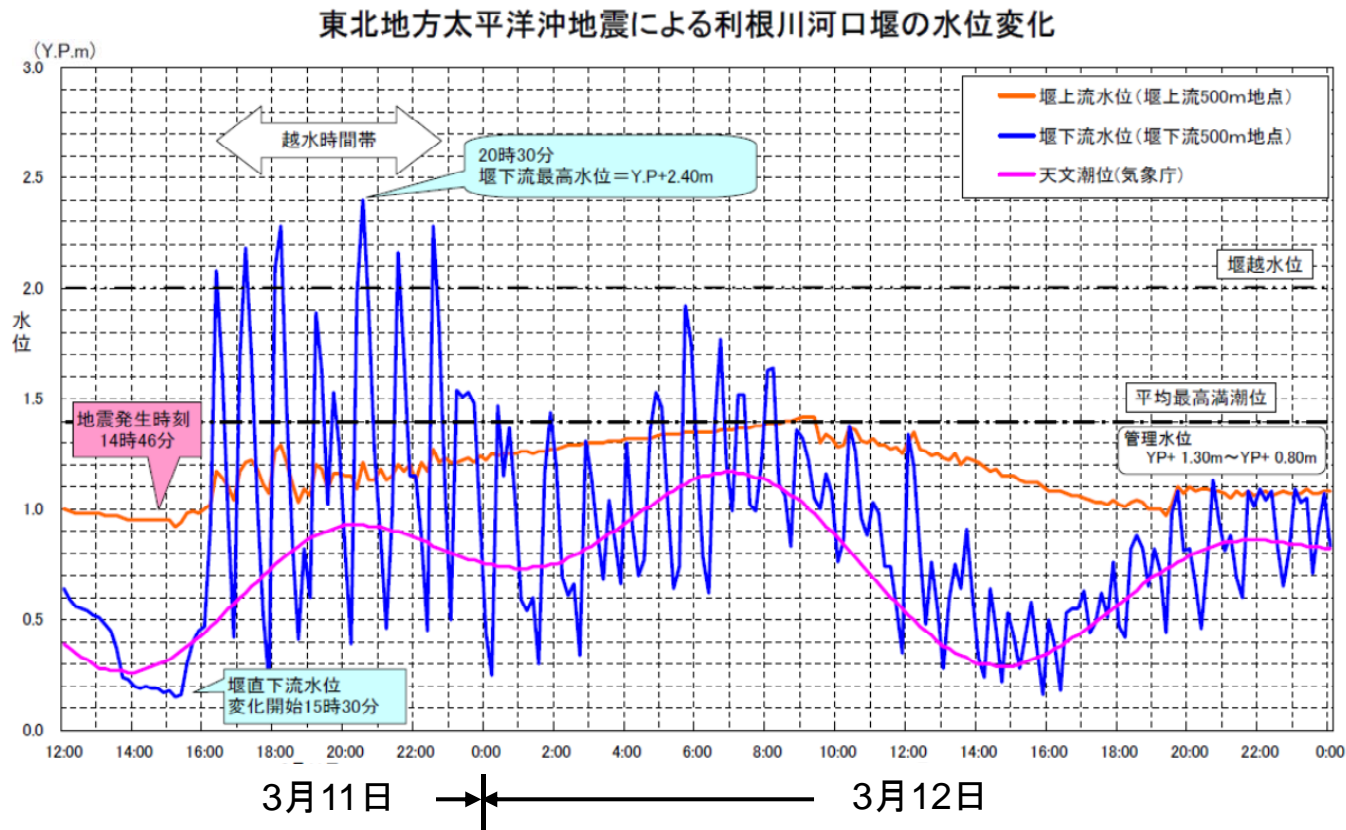
6. 利根川河口堰地点の津波の状況

- ・利根川河口部に到達した津波は利根川を遡上し、利根川河口堰地点では、周期的な水位変動を観測した。
- ・堰下流500m地点(河口から18km地点)では、20時30分にY.P.+2.40mの最高水位を観測し、この時を含めY.P.+2.00mを超える6回の津波はゲート及び固定堰(Y.P.+2.00m)を超え上流側に越水した。

- 堰付近の津波高さ 約1m
- 津波は堰の上流約 12.5km地点まで到達
- 今回の津波による 堰施設への被害は 認められなかった
