堤体下流面の漏水について

平成29年12月5日

独立行政法人水資源機構
池田総合管理所

1. 堤体下流面の漏水状況(H27年度漏水対策実施後)

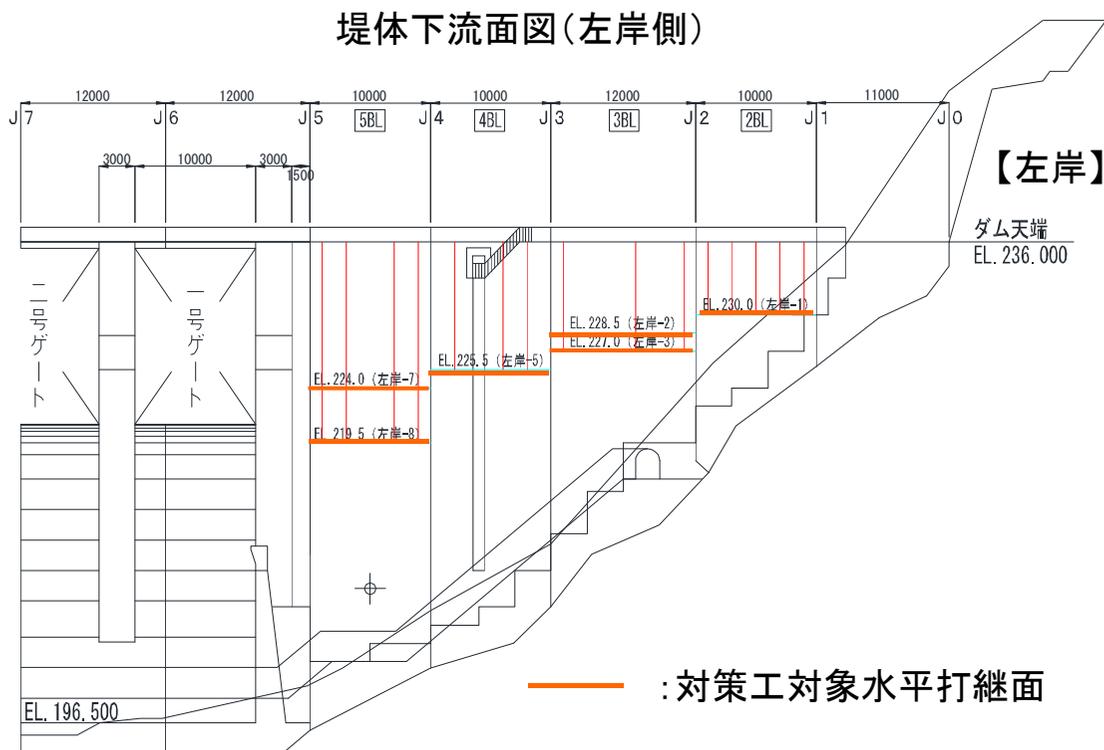
図1 対策工対象水平打継面

- ・堤体下流面において、水平打継面を通じた漏水が確認された箇所(左岸-1、左岸-2、左岸-3、左岸-5、左岸-7、左岸-8の計6面を対象に、堤頂から機械ボーリング後、超微粒子セメント等注入による対策工を、平成27年12月から平成28年1月に実施した。

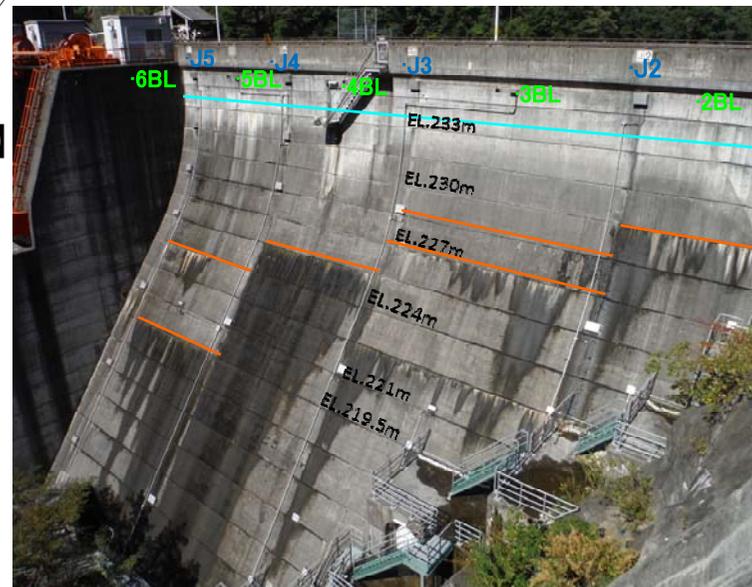
写真1 対策前の堤体下流面漏水状況
(左岸側BL2~5)

平成26年10月16日 貯水位EL.233.73m (9:00)

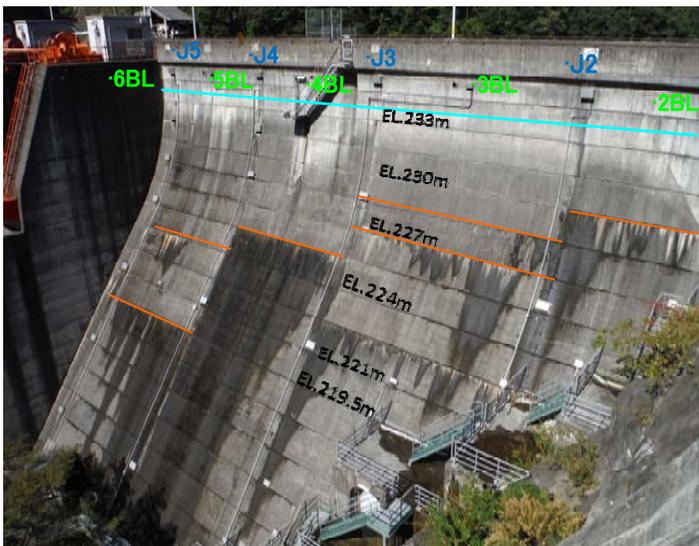
対策前 H26年10月16日 貯水位EL.233.73m (9:00)
: 対策工対象水平打継面

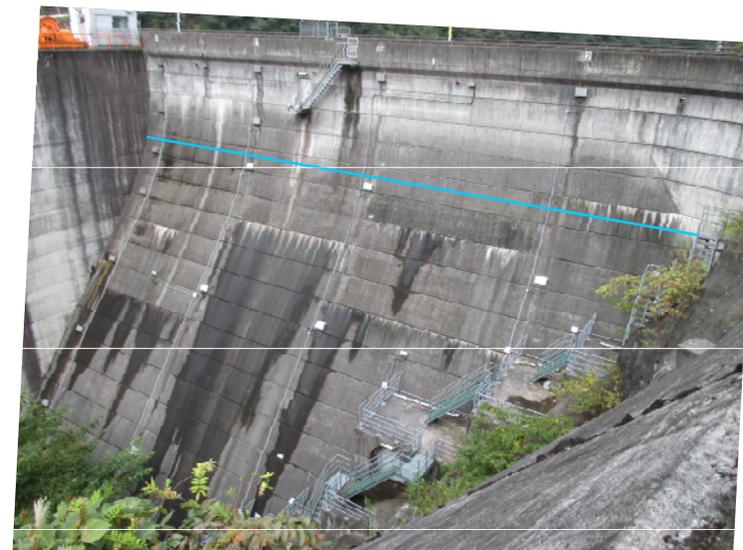
対策9ヶ月後、H28年10月20日 貯水位EL.229.06m (9:00)

- ・同時期で貯水位が高いものが記録されていた10月期の記録で見たと、対策後も対策対象の全ての箇所、堤体下流面からの漏水のしみ出しが見られる。

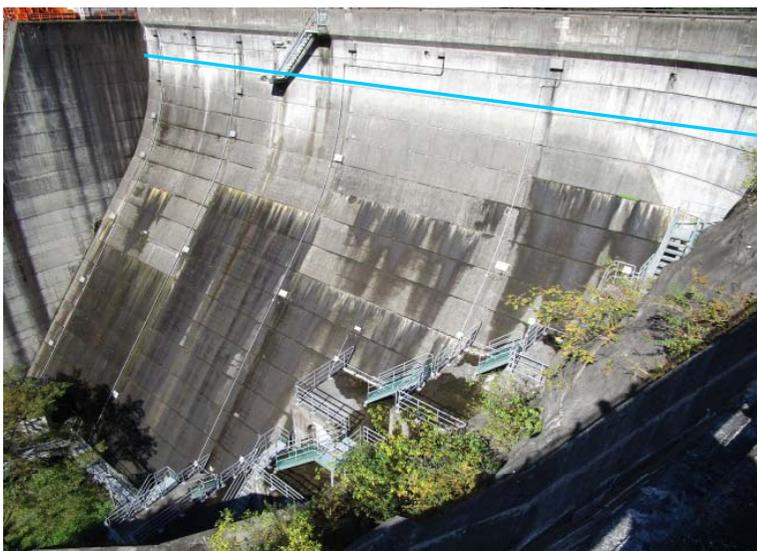
対策21ヶ月後、H29年10月26日 貯水位EL.233.14m (9:00)

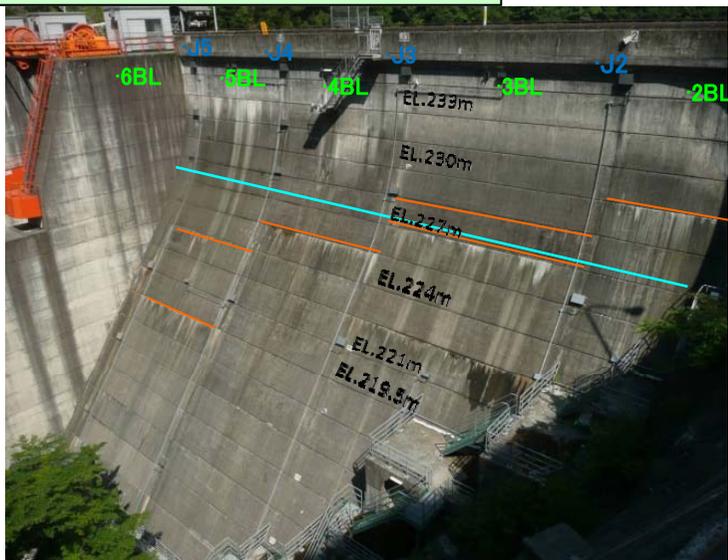
対策前 H25年7月11日 貯水位EL.227.37m (9:00)
: 対策工対象水平打継面

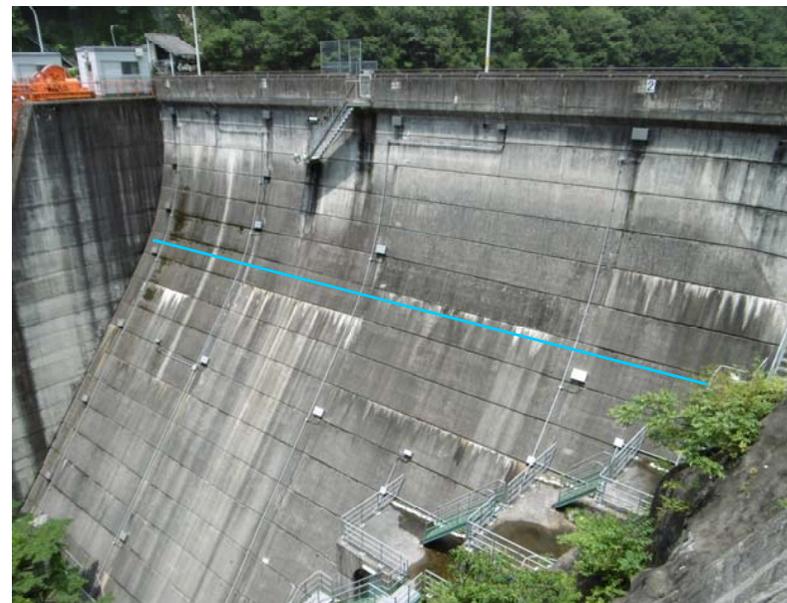
対策6ヶ月後、H28年7月14日 貯水位EL.226.92m (9:00)

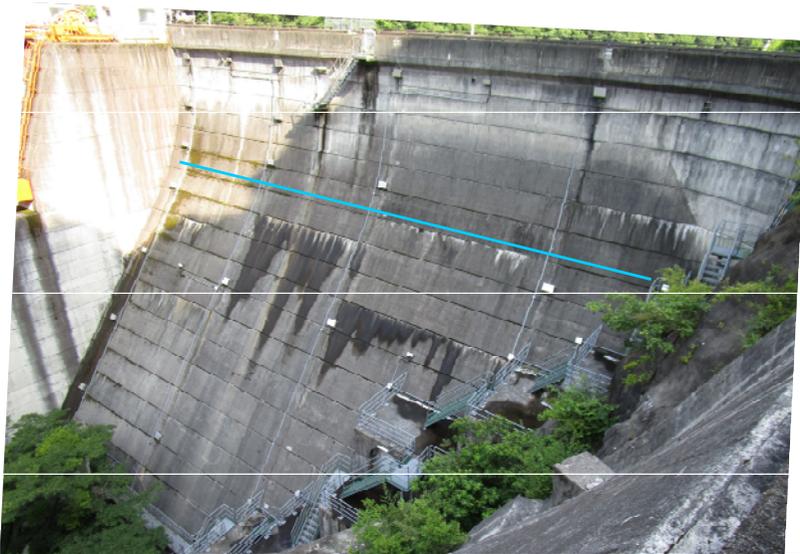
対策18ヶ月後、H29年7月13日 貯水位EL.227.37m (9:00)

・対策後18ヶ月の夏季に、広範囲から堤体下流面の漏水の滲み出しが見られる。
