洪水吐きゲート操作性について

平成29年12月5日

独立行政法人水資源機構
池田総合管理所

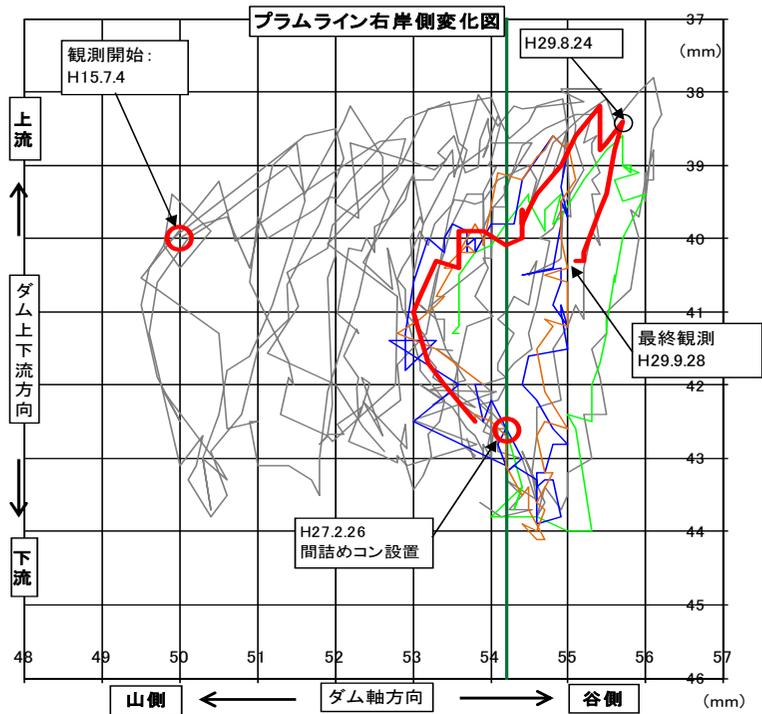
右岸側

・左右岸プラムラインとも、夏季の谷側方向への変位のピークは、対策工前のH26年よりは小さいものの、H29年はH28より大きく、対策工後で最大となっている。

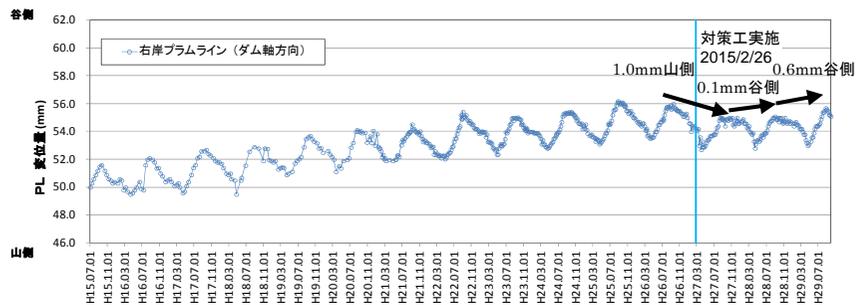
右岸側

- ・右岸プラムラインにおけるH29夏季の谷側方向変位のピークは、前年(H28)のピークと比べ0.6mm大きいですが、対策工前(H26)のピークよりは0.3mm小さい。
- ・左岸プラムラインにおけるH29夏季の谷側方向変位のピークは、前年(H28)のピークと比べ0.4mm大きいですが、対策工前(H26)のピークよりは0.9mm小さい。

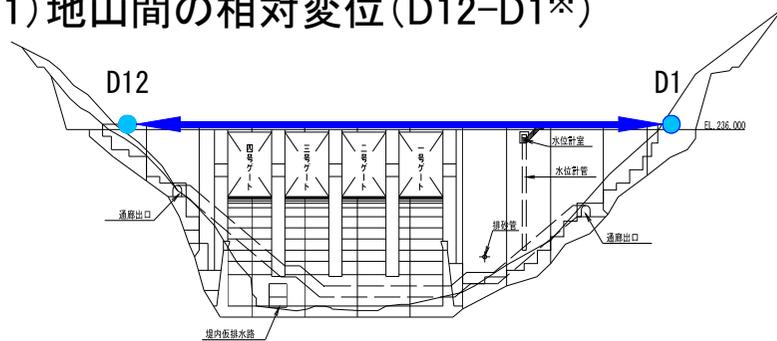
(1) 地山間の相対変位(D12-D1※)

・地山間距離(D12-D1)は夏季に最も広がり、その後、春先まで徐々に狭まるという動きを周期的に繰り返す。

その周期的挙動は経年的な変化はなく、対策工後も変化していない。

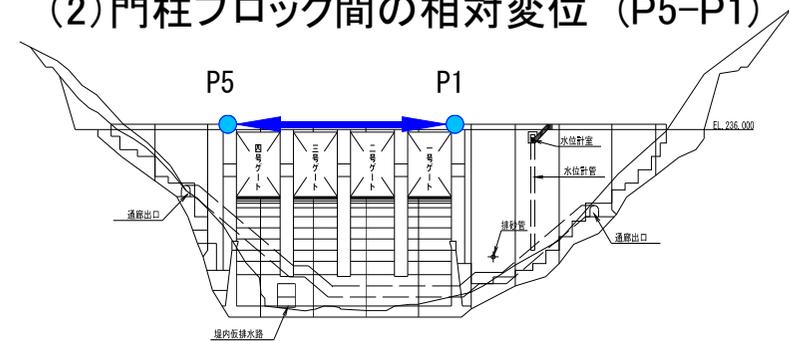
(2) 門柱ブロック間の相対変位 (P5-P1)

・門柱間距離(P5-P1)は夏季に狭まり、冬季～春先にかけて広がる動きを周期的に繰り返す。

対策工後も夏季に狭まる傾向を示し、相対変位のピークは前年よりは0.8mm程度大きく、対策工前のピークとほぼ同変位となった。

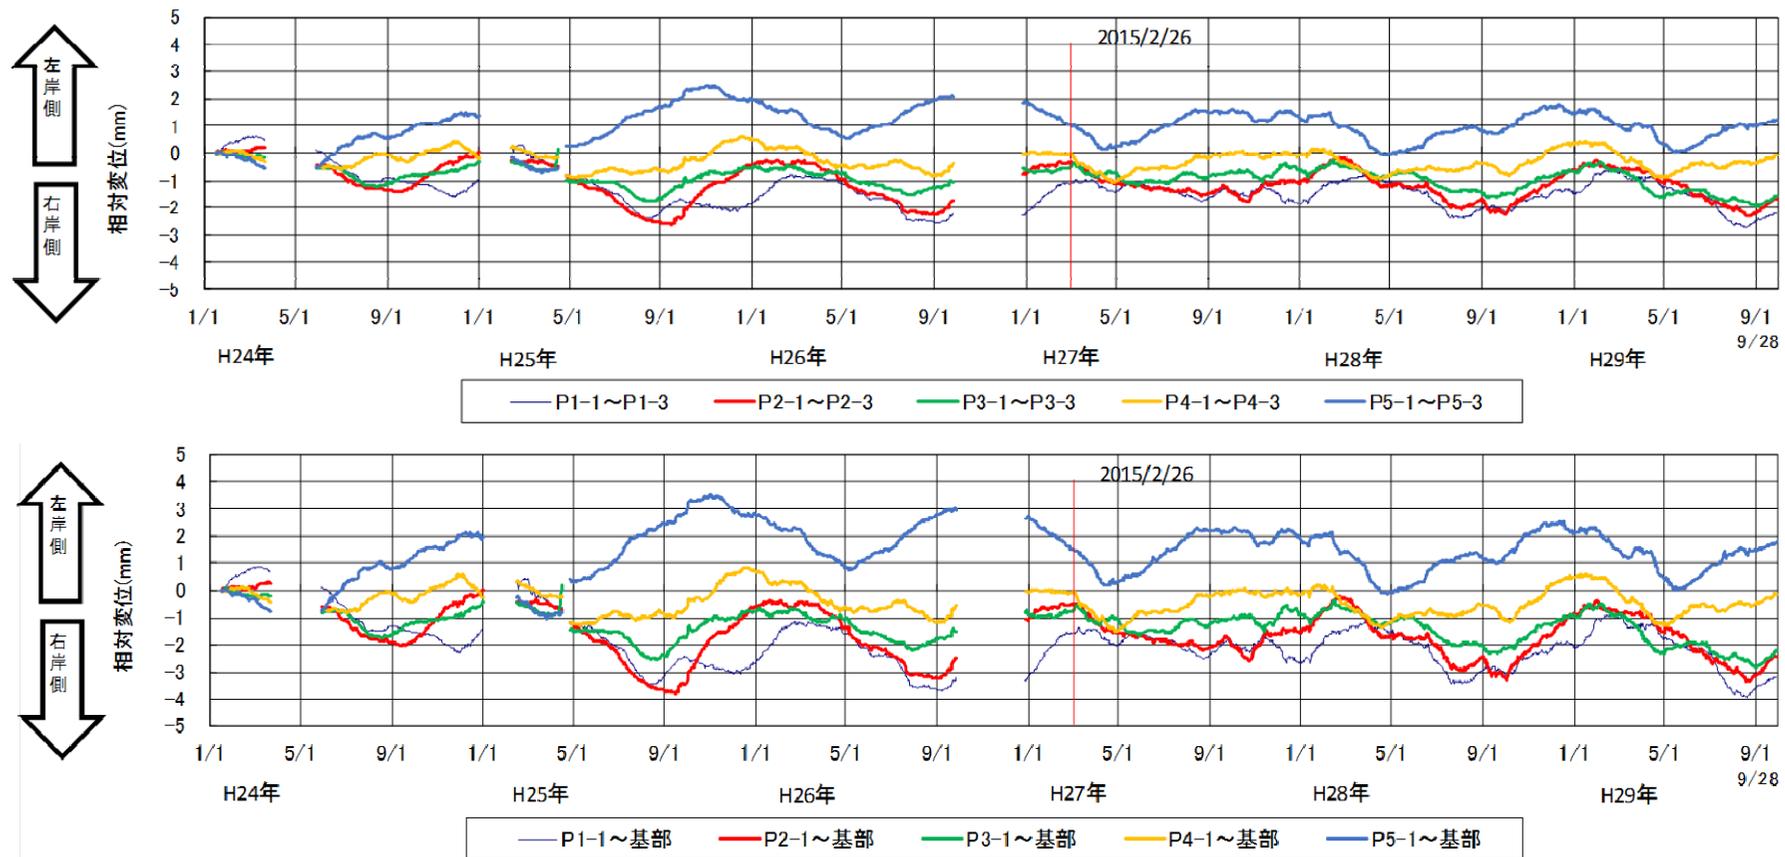
3. 門柱頂部と門柱基部の相対変化

・H24～H26年の1/1をみると、P1～P3が右岸側へ、P5が左岸側へと傾倒する量が累積傾向にあったが、対策工の結果、H27年以降はH26年までより傾倒する量が全体的に減少している。

・ただし、P1,P2,P3は、対策工後の9/1でH28とH29を比較すると、夏季に右岸側へ傾倒する量が、前年より大きくなっている。特に、ピークで見た場合、P1,P2は、過履歴の範囲内ではあるが既往最大値近くまで推移した。

・P5は、対策工後、累積する傾倒は見られないものの、夏季から冬季にかけて左岸側(谷側)へ傾倒する動きが見られた。これは、対策工の変位抑制効果として、P5にP1～P4(左岸)からの力が、夏季に右岸側へ加圧され、その後、除圧作用が冬季の動きに影響を与えたものと考えられる。

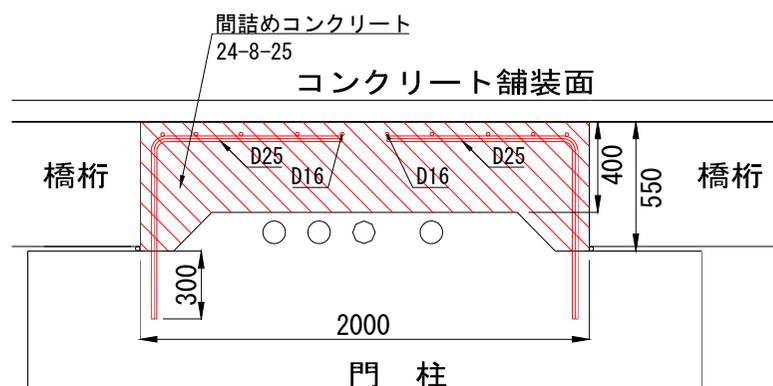
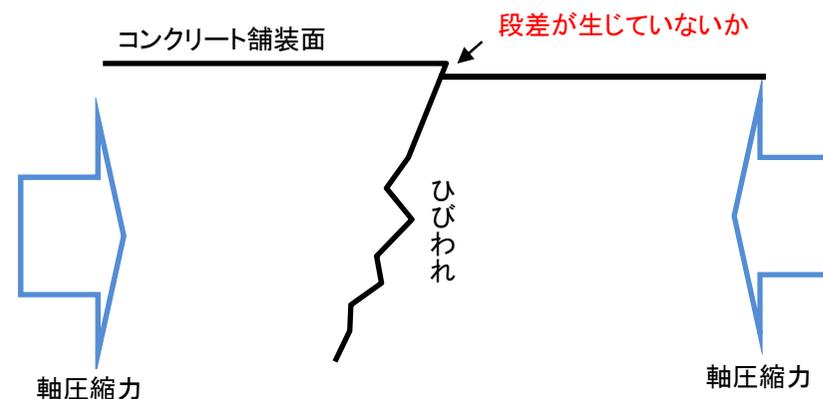
・堤頂部ひび割れ調査(舗装面)

・対策工後、堤頂部コンクリート舗装面には、ダム軸方向及び上下流方向のひび割れが確認されているものの、現在までのところ特に注視している「段差を伴う上下流方向クラック」は、確認されていない。

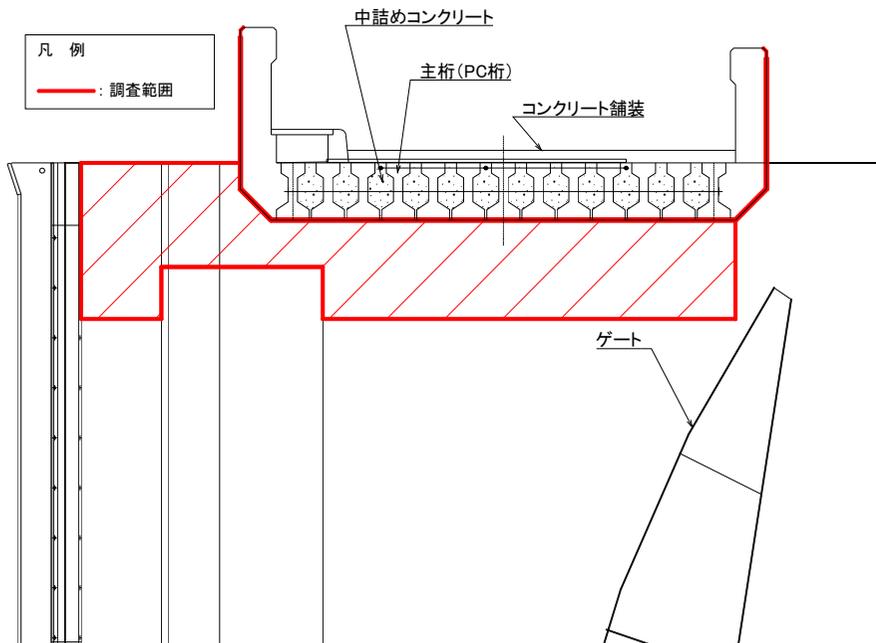
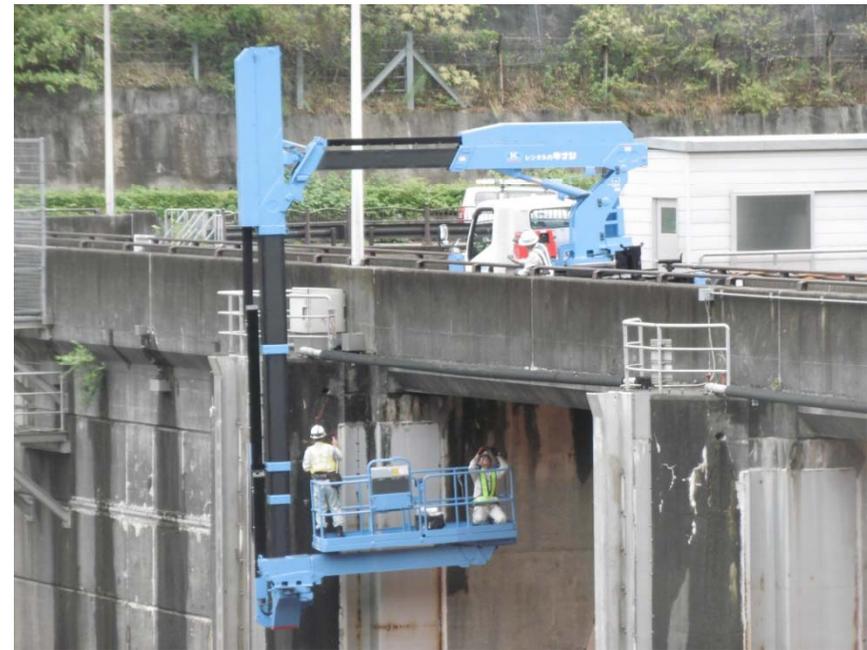
橋梁点検車による近接目視点検(H29.9(2017.9))

・主桁に軸圧縮力に伴うと想定されるひび割れは認められなかった。

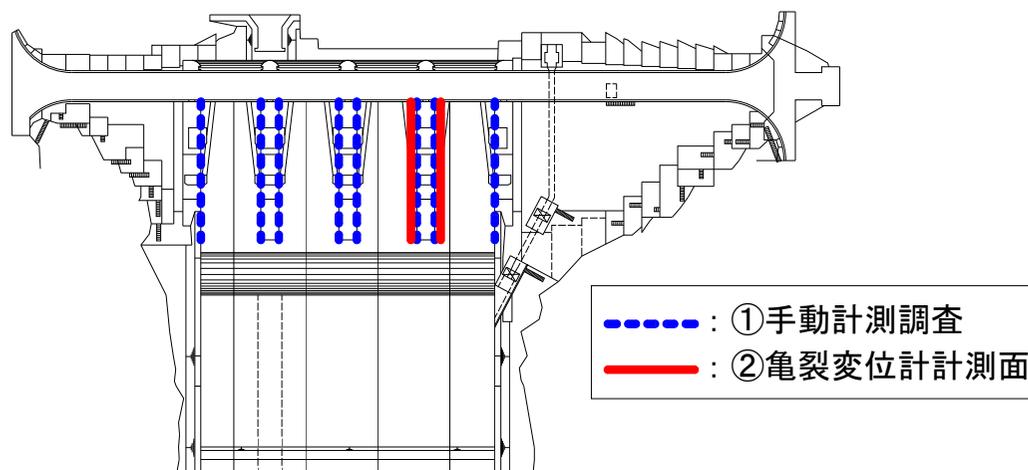
門柱側部

・調査開始からの計測期間が短い(①8ヶ月程度、②3ヶ月程度)のため、明確な傾向は確認できていない。

・対策工の影響により門柱が傾倒し、門柱基部に引張ひずみによる水平ひび割れが発生する可能性がある箇所(例えば、P2左岸側のNo.3～5)に、夏季の水平ひび割れは開いていない。

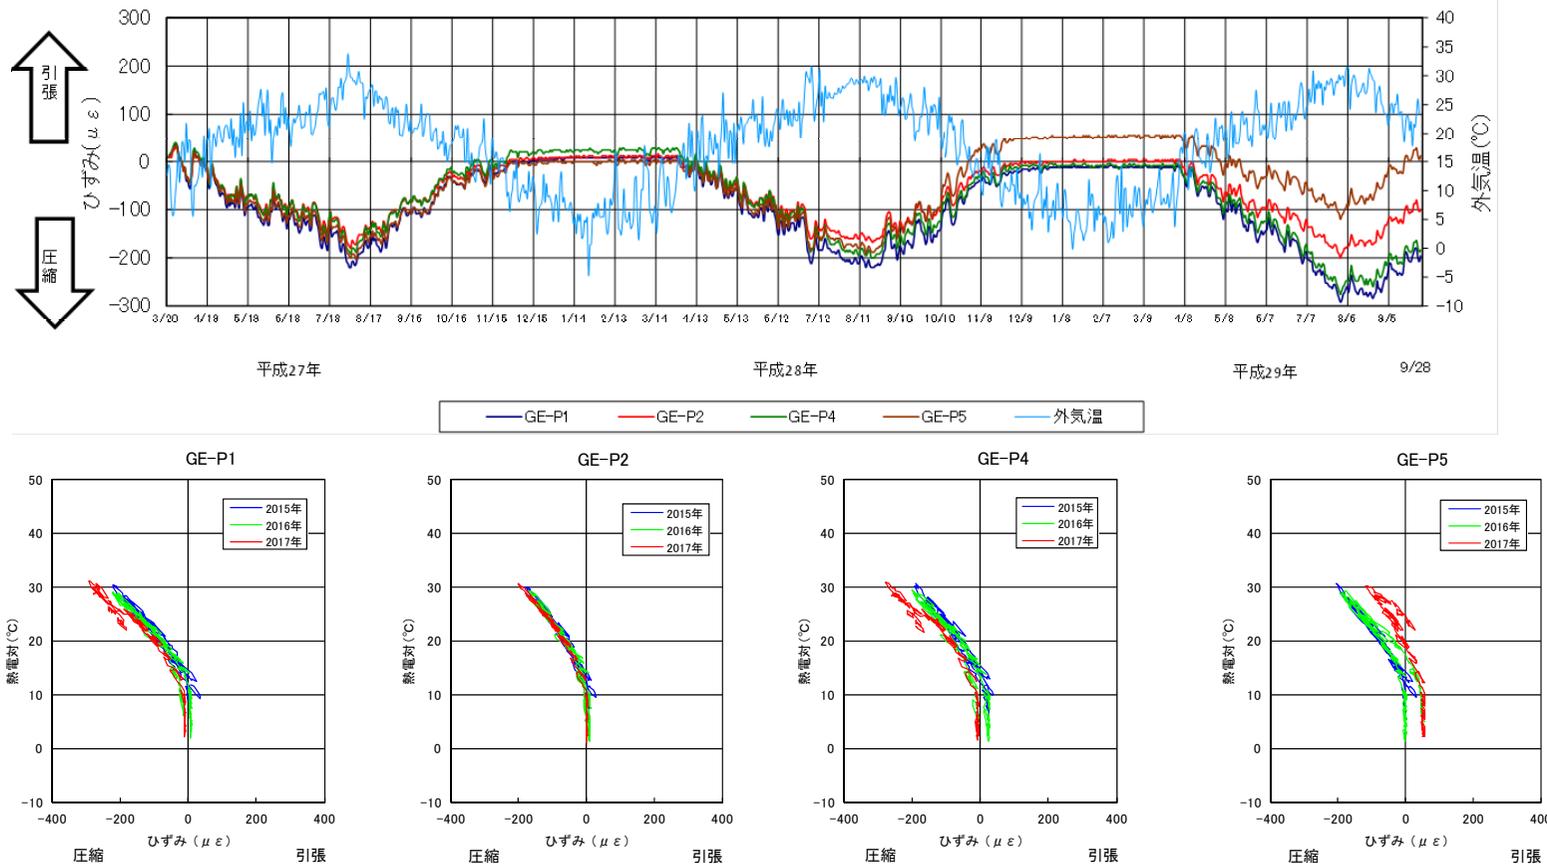
4. コンクリート有効応力計 計測結果(門柱頂部)

- ・基本的なグラフの形状は、鉄筋計の記録と類似。
- ・コンクリート温度、有効応力計による圧縮ひずみの関係は、概ね線形関係が保たれているが、P5を除き前年度よりも同一温度での圧縮ひずみが増加しており累積がみられる。P5はH28.10から11月にかけて引張ひずみが生じているが、原因がわかっていない。
- ・ひずみの最大値は初期値に対してP1およびP4で圧縮方向に300 μ 程度であるが、前年度より約80 μ 増加している。このまま累積傾向が継続した場合、3年後には注意を要する状態に近づくことになる。

以上より、対策工の効果は保持されているが、このままの変位やひずみの累積傾向が継続すると、将来、暫定対策工(間詰めコンクリート部)が損傷する可能性がある。管理のリスクも考慮すると、引き続きモニタリングを実施するとともに、新たな対策を検討していく必要がある。
