現地状況について

平成24年2月24日

独立行政法人水資源機構
池田総合管理所

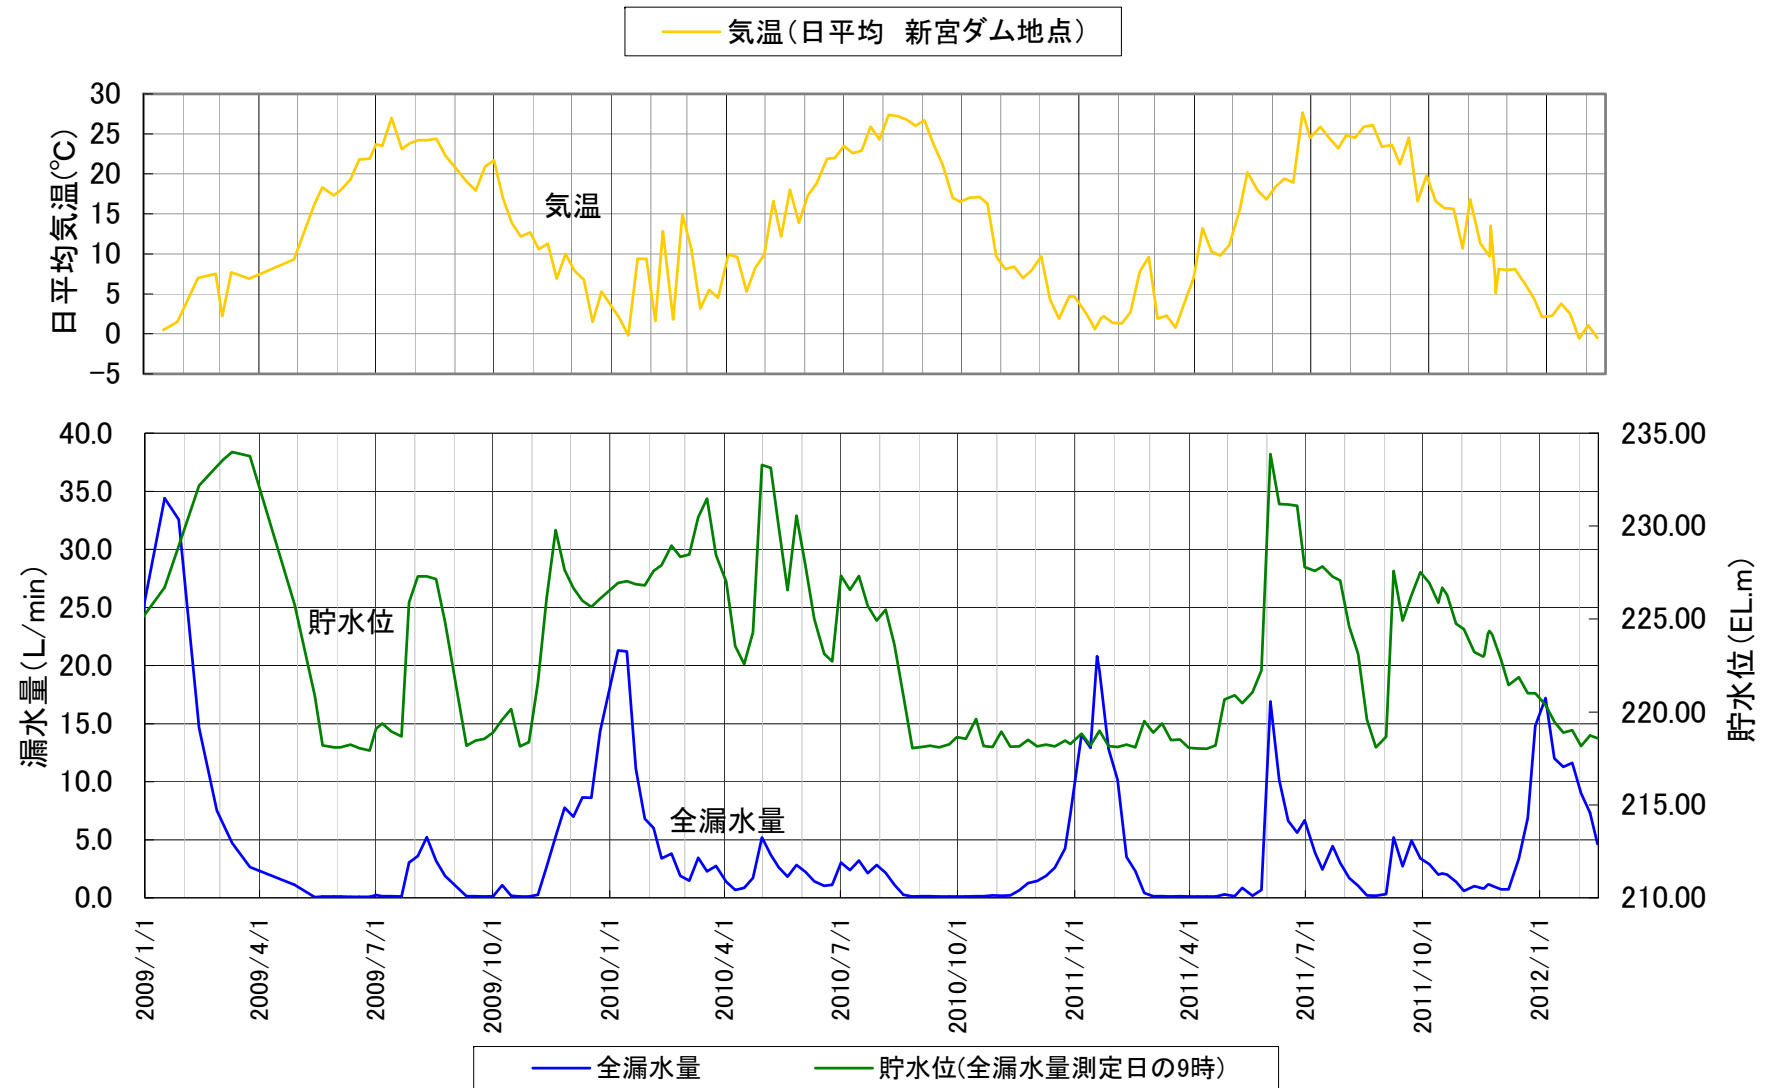
監査廊内全漏水量

新宮ダム監査廊内全漏水量(週1回 手動観測 2009年1月1日～2012年2月15日現在)

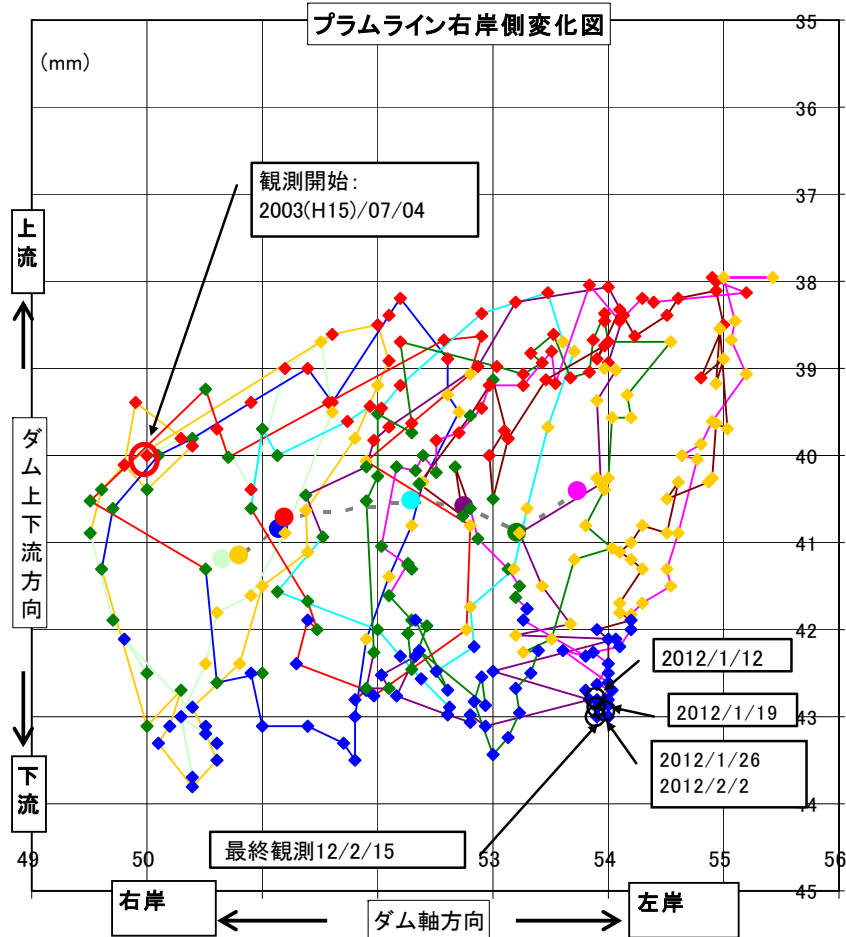
堤体天端の変位 (プラムライン)

観測開始: 平成15年 7月~
 ※重心は各年度におけるダム軸方向・ダム上下流方向の最大値・最小値を平均したものである。

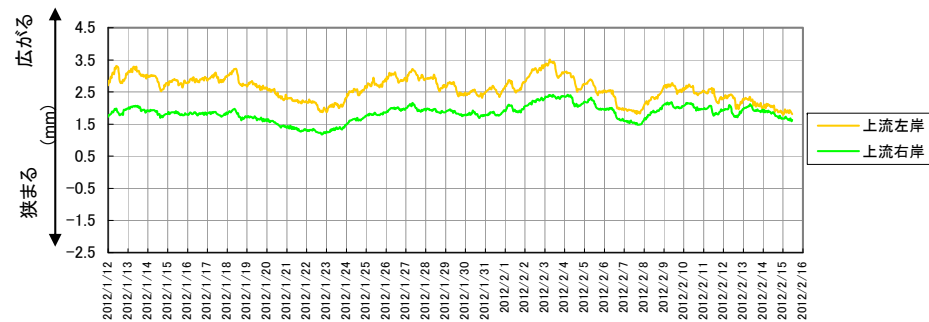
継目間隔の変化(堤体上流面、1時間毎計測)

継目間隔の変化グラフは、ダム天端(EL.236.00m)から0.8m下がり(EL.235.20m)の横継目(堤体表面)に設置された各継目計について、計測当日の読み値の初期値から変化量を求め、それらを堤体左岸部分(J1からJ5まで)と右岸部分(J10からJ12まで)でそれぞれ積分した値の時間変化を表したものである。
