堤体下流面の漏水について

平成24年2月24日

独立行政法人水資源機構
池田総合管理所

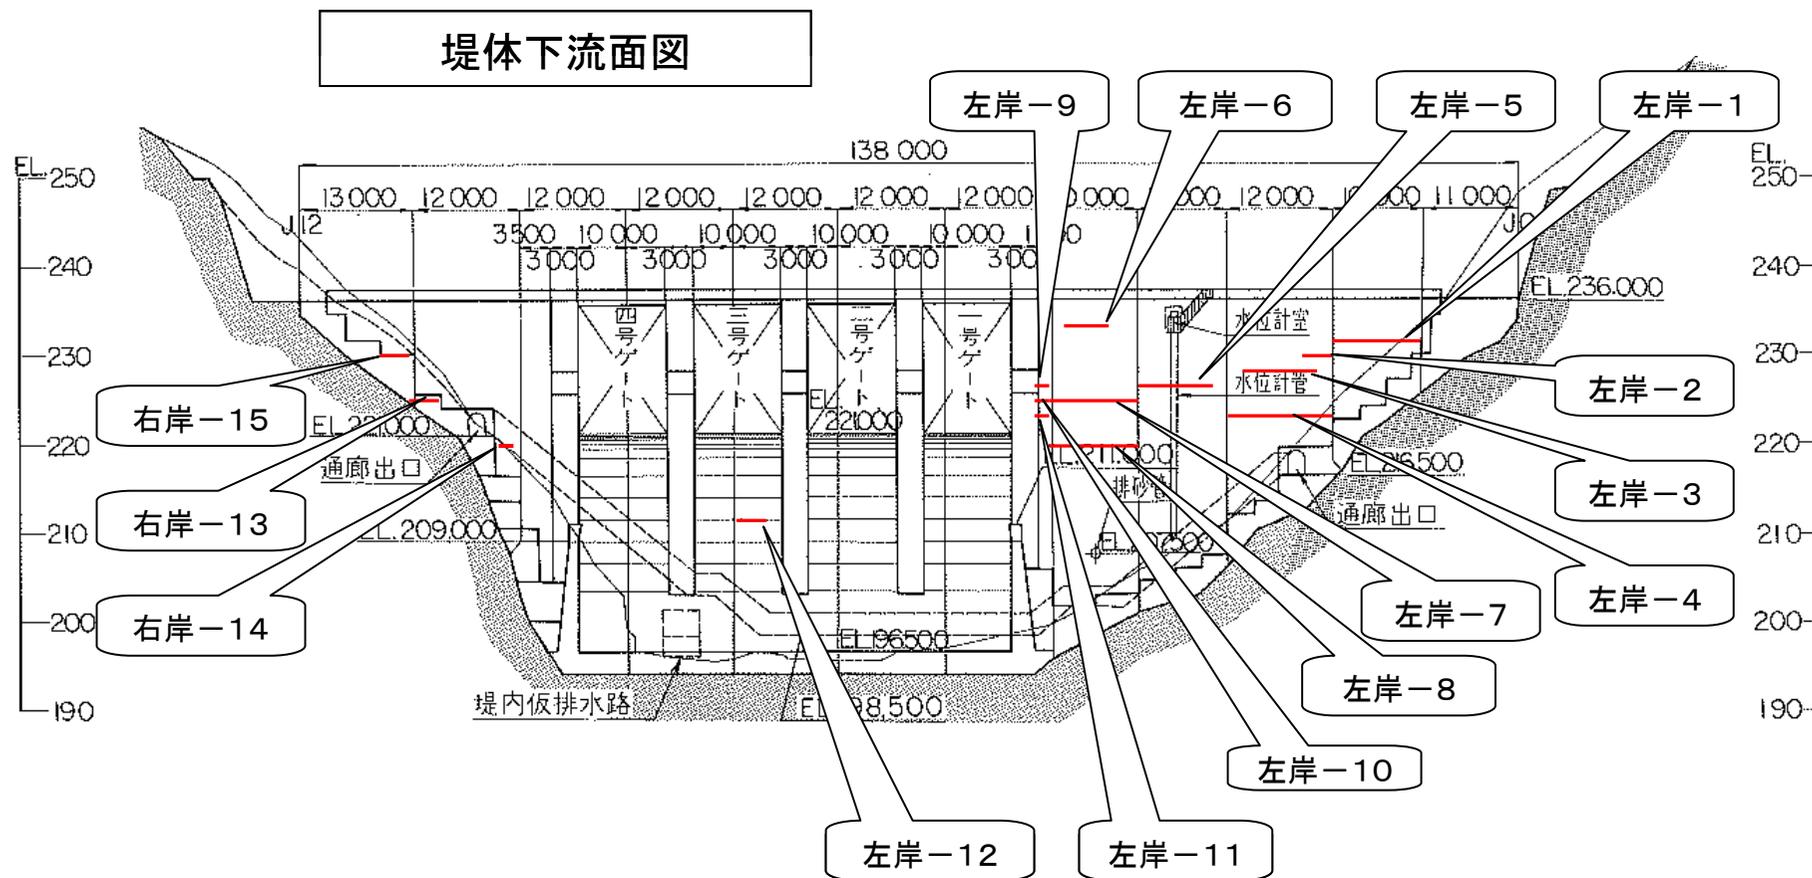
堤体下流面の漏水箇所

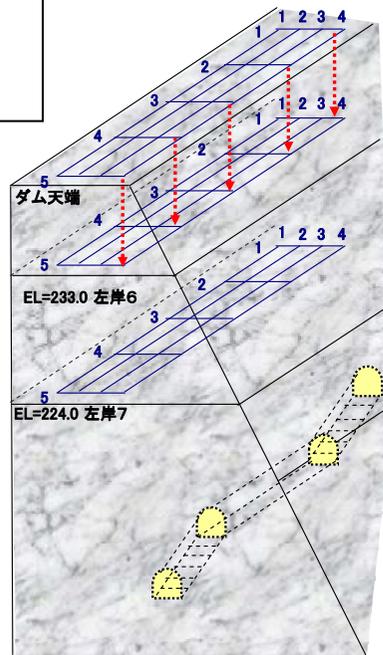
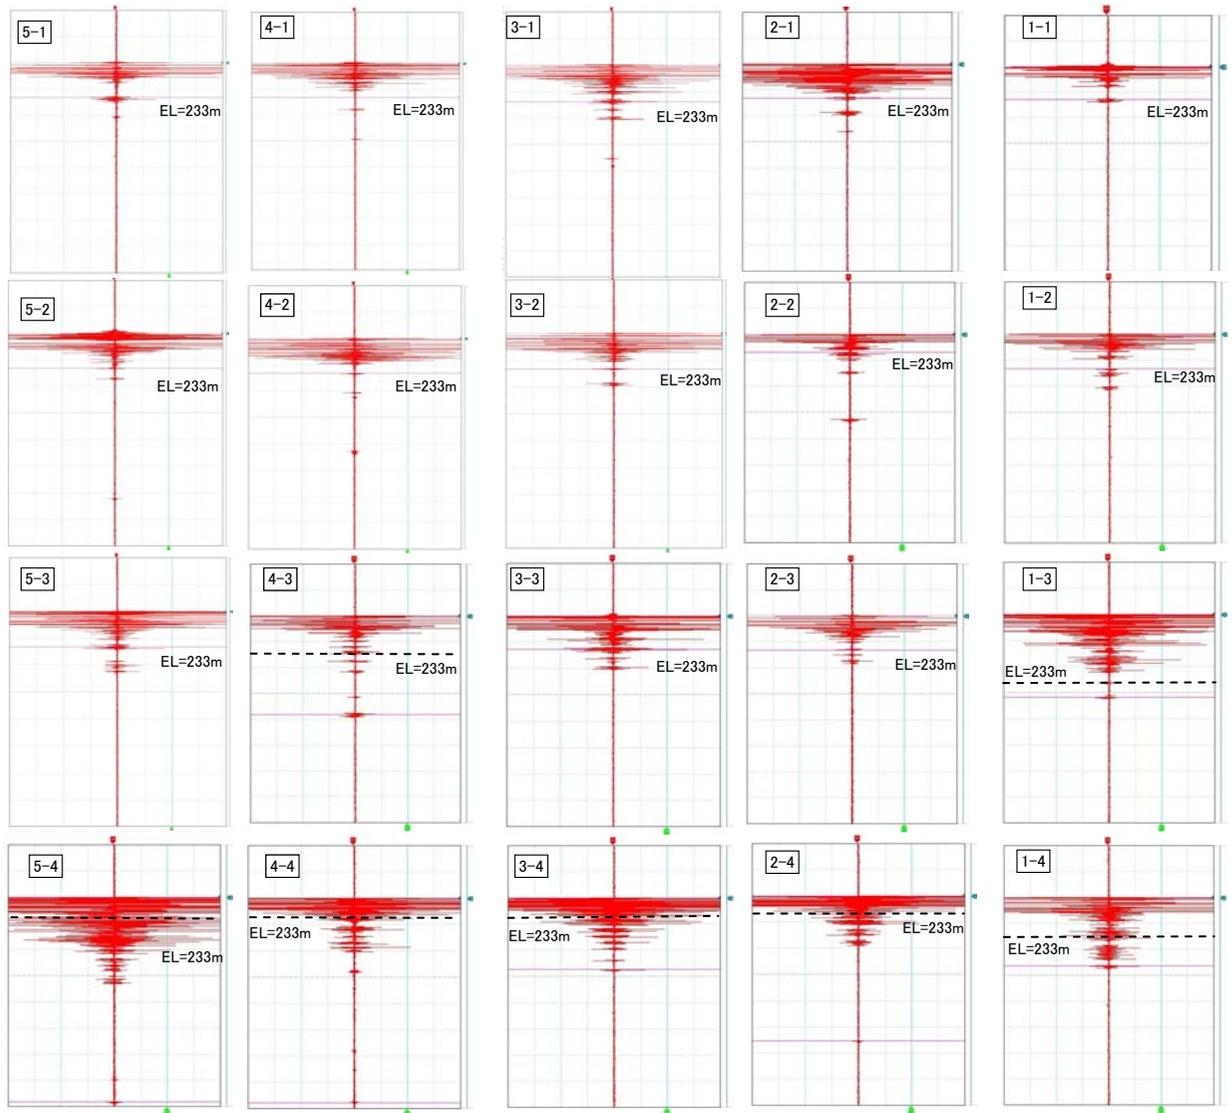
5BLの速報調査結果 (EL233.0m(左岸-6))

打ち継ぎ面の状況

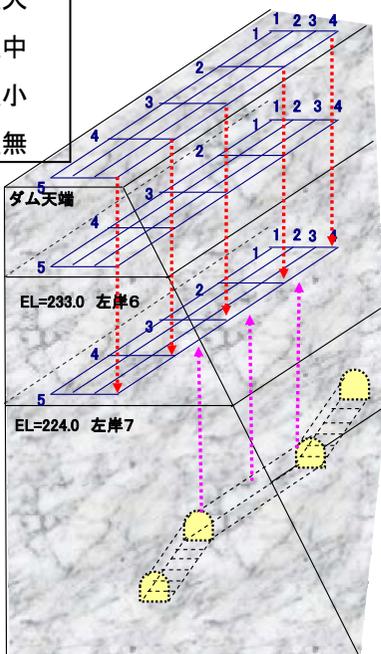
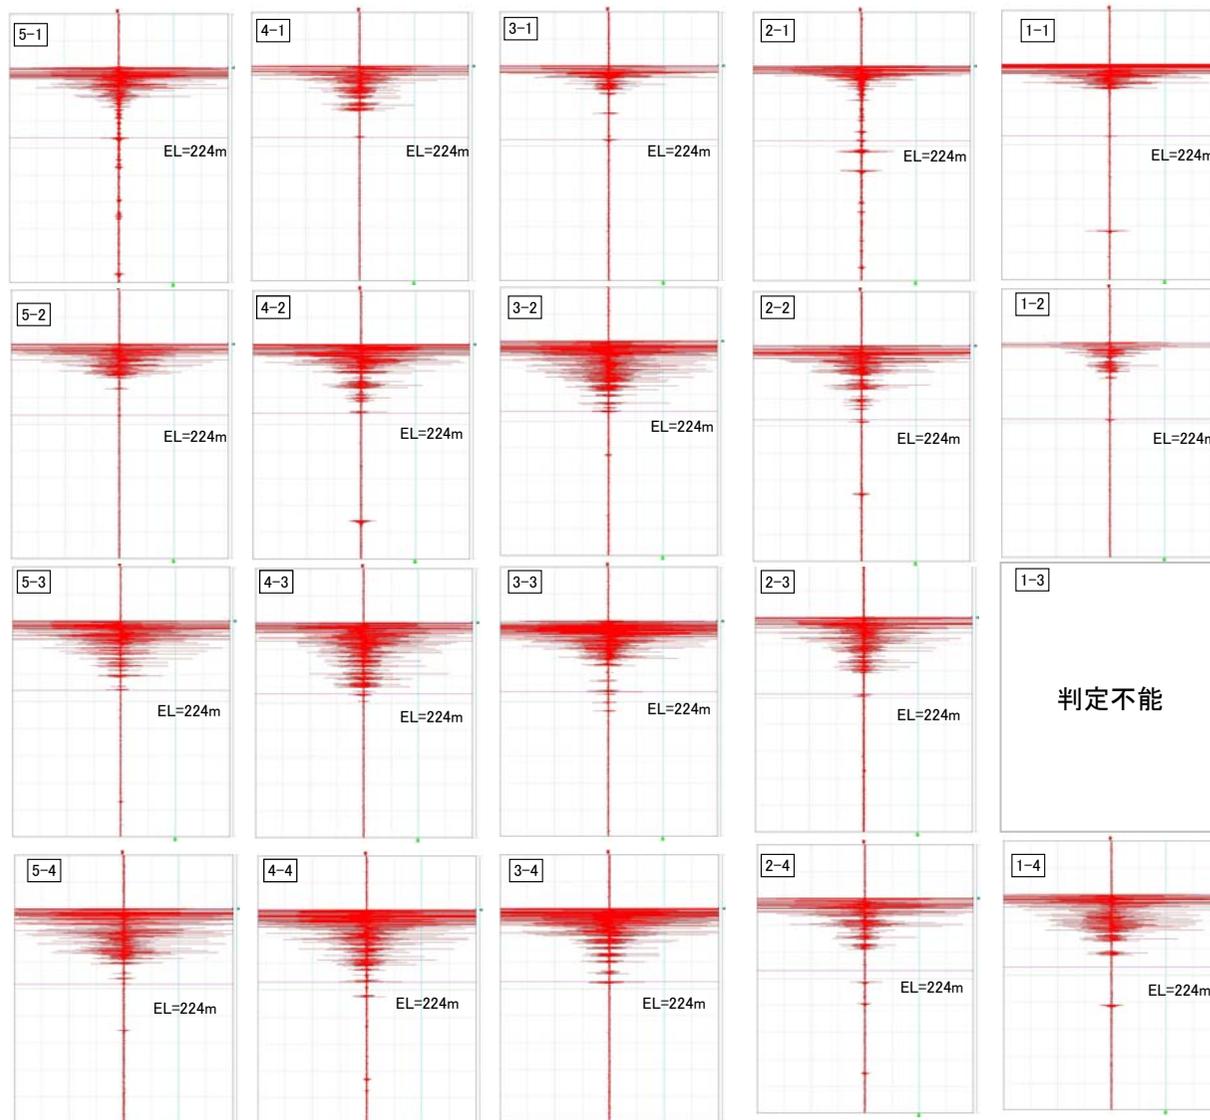
5BLの速報調査結果 (EL224.0m(左岸-7))

打ち継ぎ面の状況

- : 開口の可能性大
- : 開口の可能性中
- : 開口の可能性小
- : 開口の可能性無

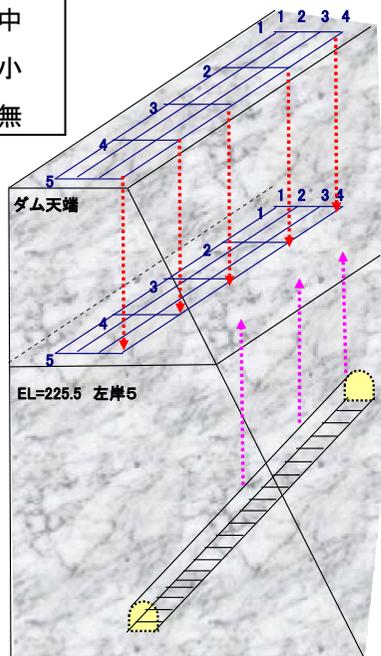
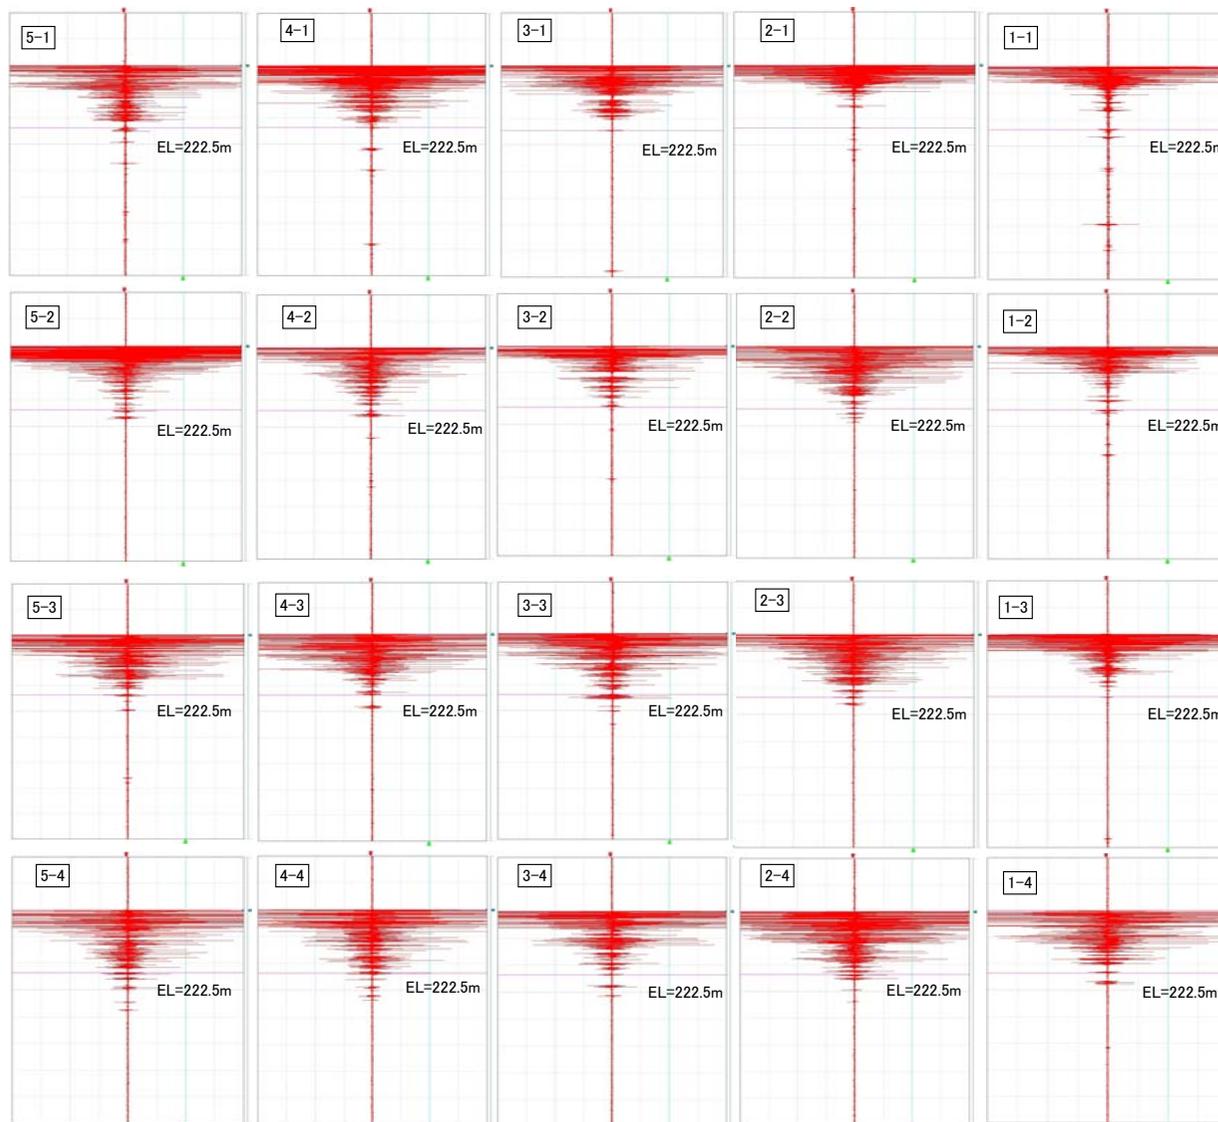
4BLの速報調査結果 (EL225.5m(左岸-5))

打ち継ぎ面の状況
