洪水吐きゲート操作性について

平成24年11月29日

独立行政法人水資源機構
池田総合管理所

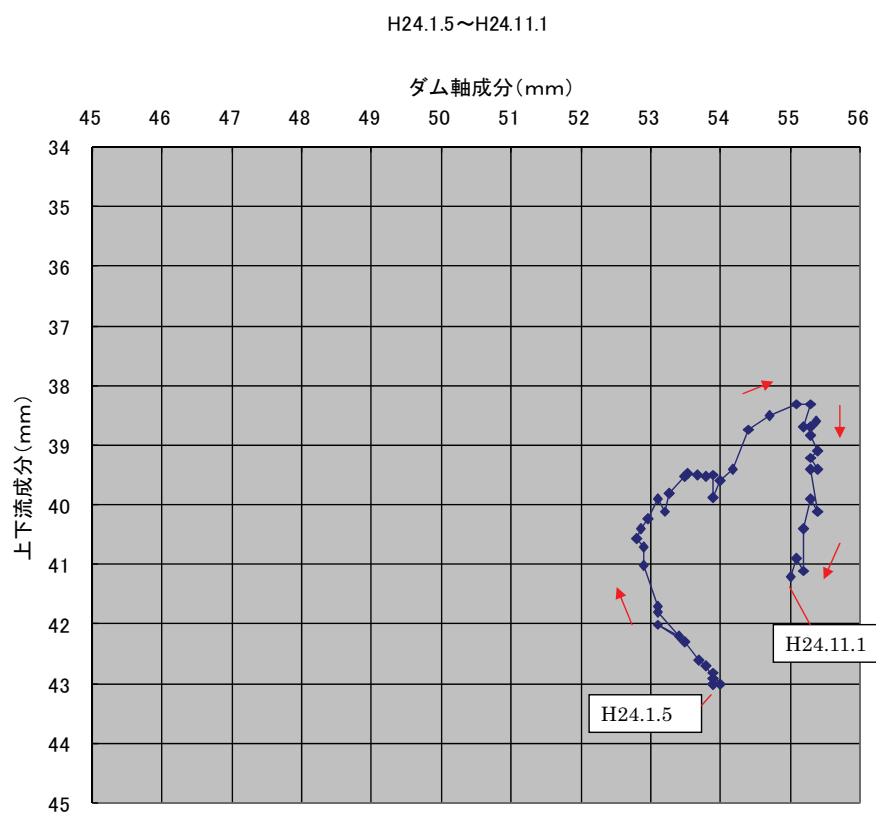
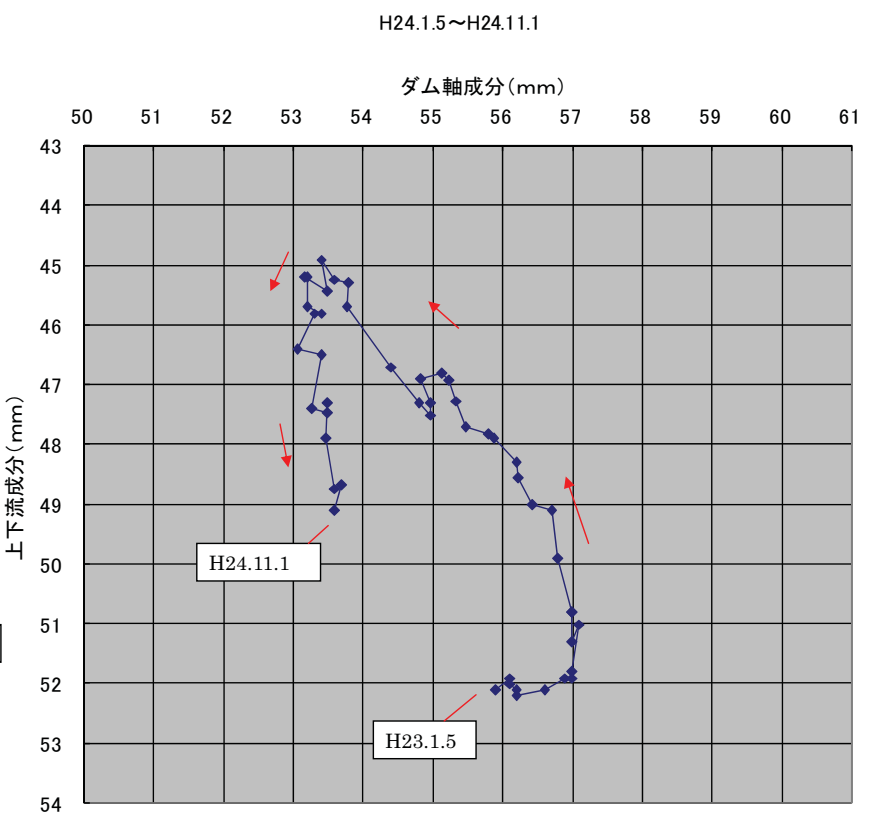
図 プラムライン 2012年(平成24年)の軌跡(H24.1.5～H24.11.1)

- 新宮ダム堤体 6BL と 10BL のプラムラインで観測される堤頂の変位には、6BL(左岸側), 10BL(右岸側)ともに、年周期の変動成分と、経年的に累積する変動成分が認められる。
- 年周期の変動成分は、堤体コンクリートの温度との相関が強く、堤体温度の上昇と下降に応じた定性的な発生メカニズムも想定できる。よってその変動は、堤体コンクリートの温度変化に伴う膨張・収縮が原因で生じたものと推定する。

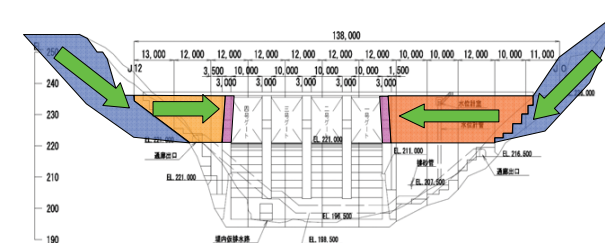
(a) 地山の押し出し力

- 経年的に累積する変動成分については、考える原因として(a)~(d)を挙げ、それぞれ考察した。
 - 地山の押し出し力は、これまでの調査観測結果（地山ボーリングコア、地形図判読、地表踏査、孔内傾斜観測、トータルステーションによる変位観測 等）より、原因とは考えにくい。
 - 堤体又はコンクリートの膨張として、①コンクリートの温度上昇による体積膨張、②コンクリートのアルカリ骨材反応による体積膨張、③堤体内部のすきまの状態変化が、考えられる。
 - コンクリートの温度上昇による体積膨張は、温度が下がれば元に戻るため、原因ではない。
 - アルカリ骨材反応は、使用セメントの高炉スラグ含有率推定により、堤体コンクリートに高炉セメントを使っていることが確認されたことから、コンクリート変形の主要原因とは言い難いと考えられる。
 - 堤体内のすきまの状態変化については、マイクロクラックへのコンクリート析出物（遊離石灰等）による充填、堤体横継目への固形物の落ち込みなどが考えられる。これらは、堤体やコンクリートコアの状況から、主たる原因とは考えにくい。
 - ゲート扉体(76 トン/門)は、常時の閉まっている状態では、ダム堤体越流頂に載っている。ゲート扉体を巻き上げると、プラムラインを設置している門柱に、ダム軸方向の曲げモーメントが作用する。しかしゲート操作時にプラムラインを観測していたが動かなかった。その観測事実から、原因とは考えにくい。
 - 通過車両は、その荷重の大きさと作用頻度を考えれば、原因とは考えにくい。
