堤体下流面の漏水について

平成24年11月29日

独立行政法人水資源機構
池田総合管理所

代表ブロックでのボーリング調査結果 (2BL・3BL・5BL)

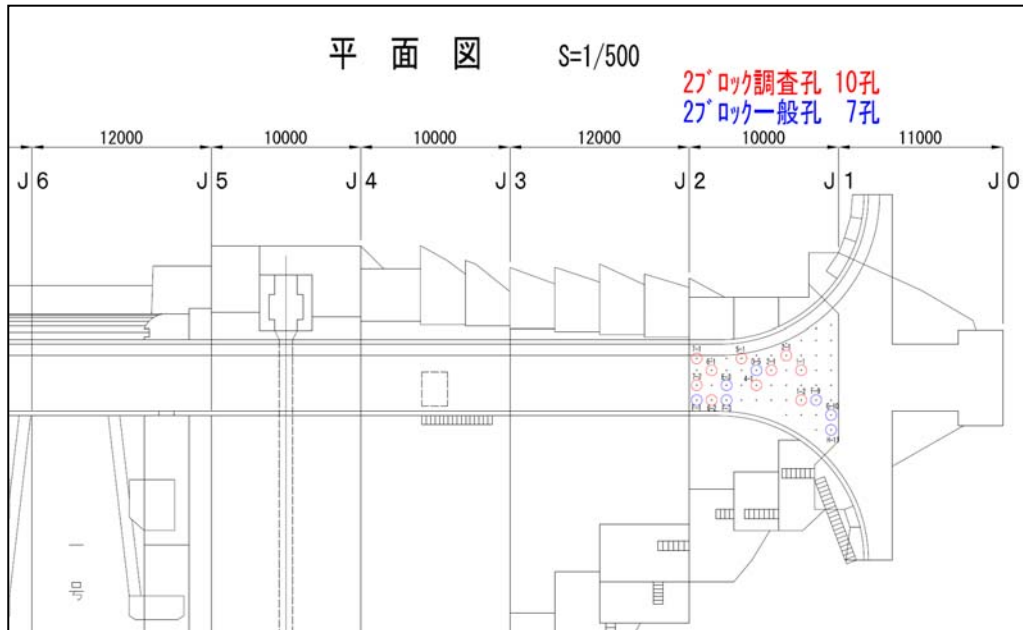
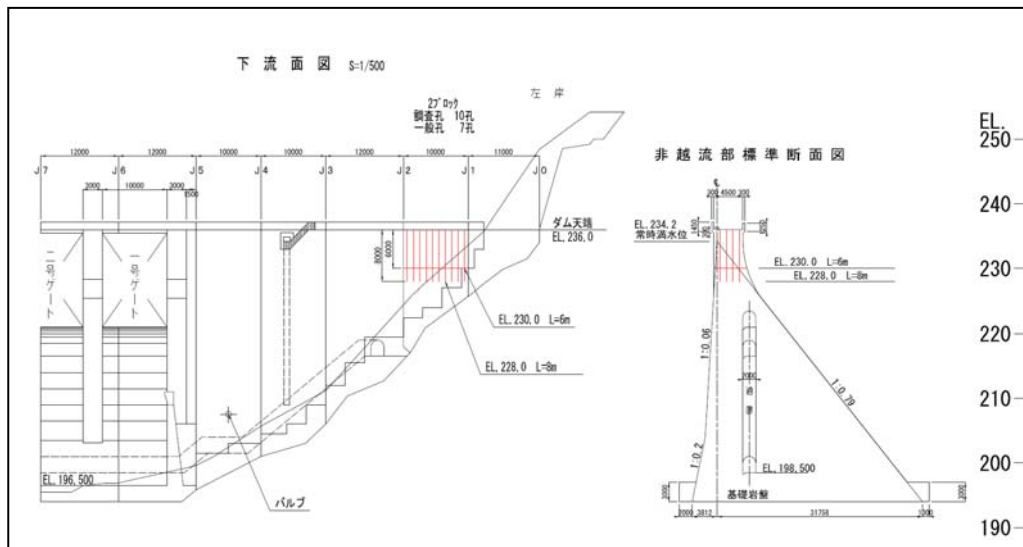
ボーリング調査箇所(2BL)

- ・L=8m/孔 × 10孔 (φ66オールコア)
- ・ボアホールカメラ観察
- ・水押し試験(ひび割れ確認箇所)

- ・L=8m/孔 × 7孔 (ノンコア)
- ・ボアホールカメラ観察
- ・水押し試験(ひび割れ確認箇所)

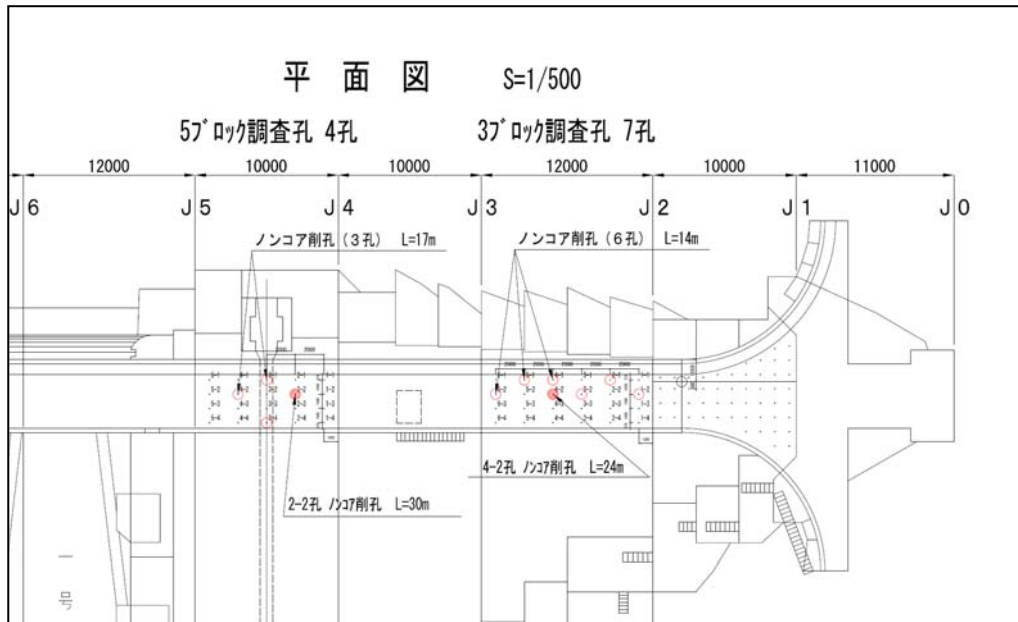
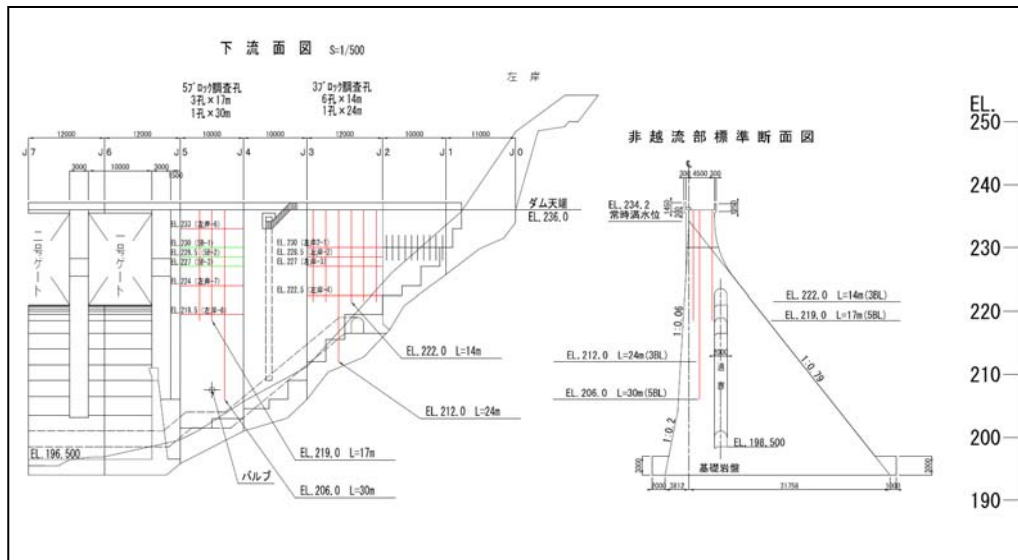
ボーリング調査箇所(3BL・5BL)

- ・L=24m/孔 × 1孔 (ノンコア)
- ・L=14m/孔 × 6孔 (ノンコア)
- ・ボアホールカメラ観察
- ・水押し試験 (ひび割れ確認箇所)

- ・L=30m/孔 × 1孔 (ノンコア)
- ・L=17m/孔 × 3孔 (ノンコア)
- ・ボアホールカメラ観察
- ・水押し試験 (ひび割れ確認箇所)

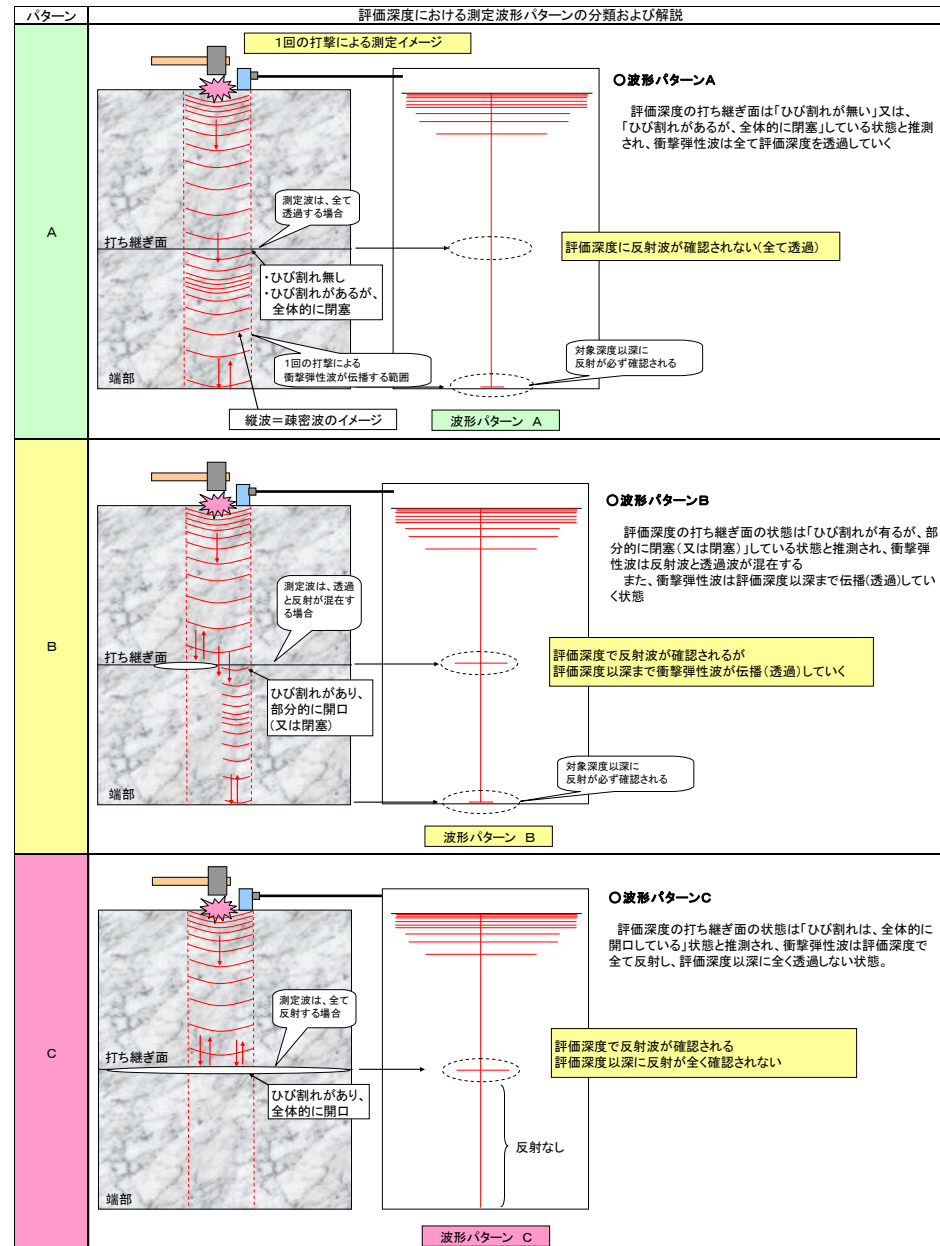
○1測点において、1回の打撃で得られた測定波形は、右表に示すA・B・Cの3パターンに区分され、この3パターンの組み合わせ及び発生する頻度との関係を整理した。

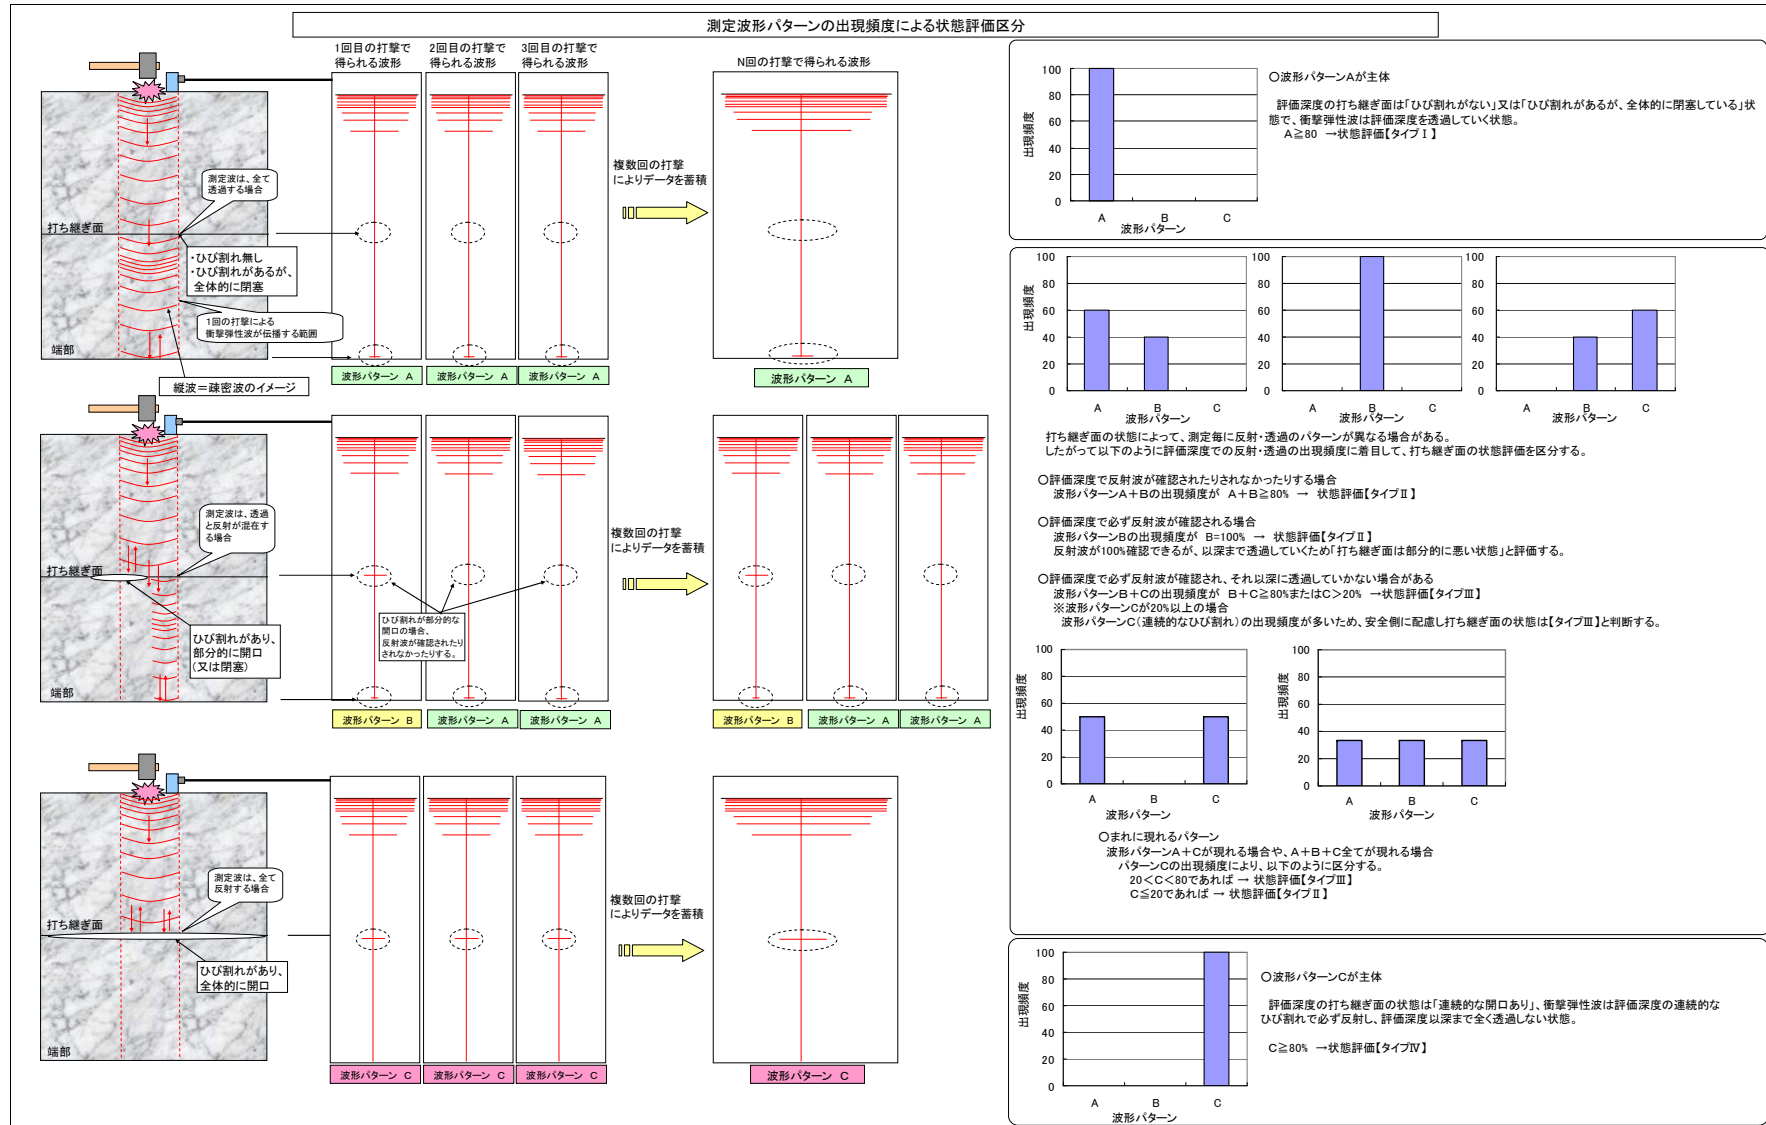
○1測点については約20個の対象波形があり、これら20個の全容として測定波形(A・B・C)の組み合わせは7パターンが考えられ、この7パターンを水平打ち継ぎ面の状態に合わせて分類した。
