現地状況について

平成24年11月29日

独立行政法人水資源機構
池田総合管理所

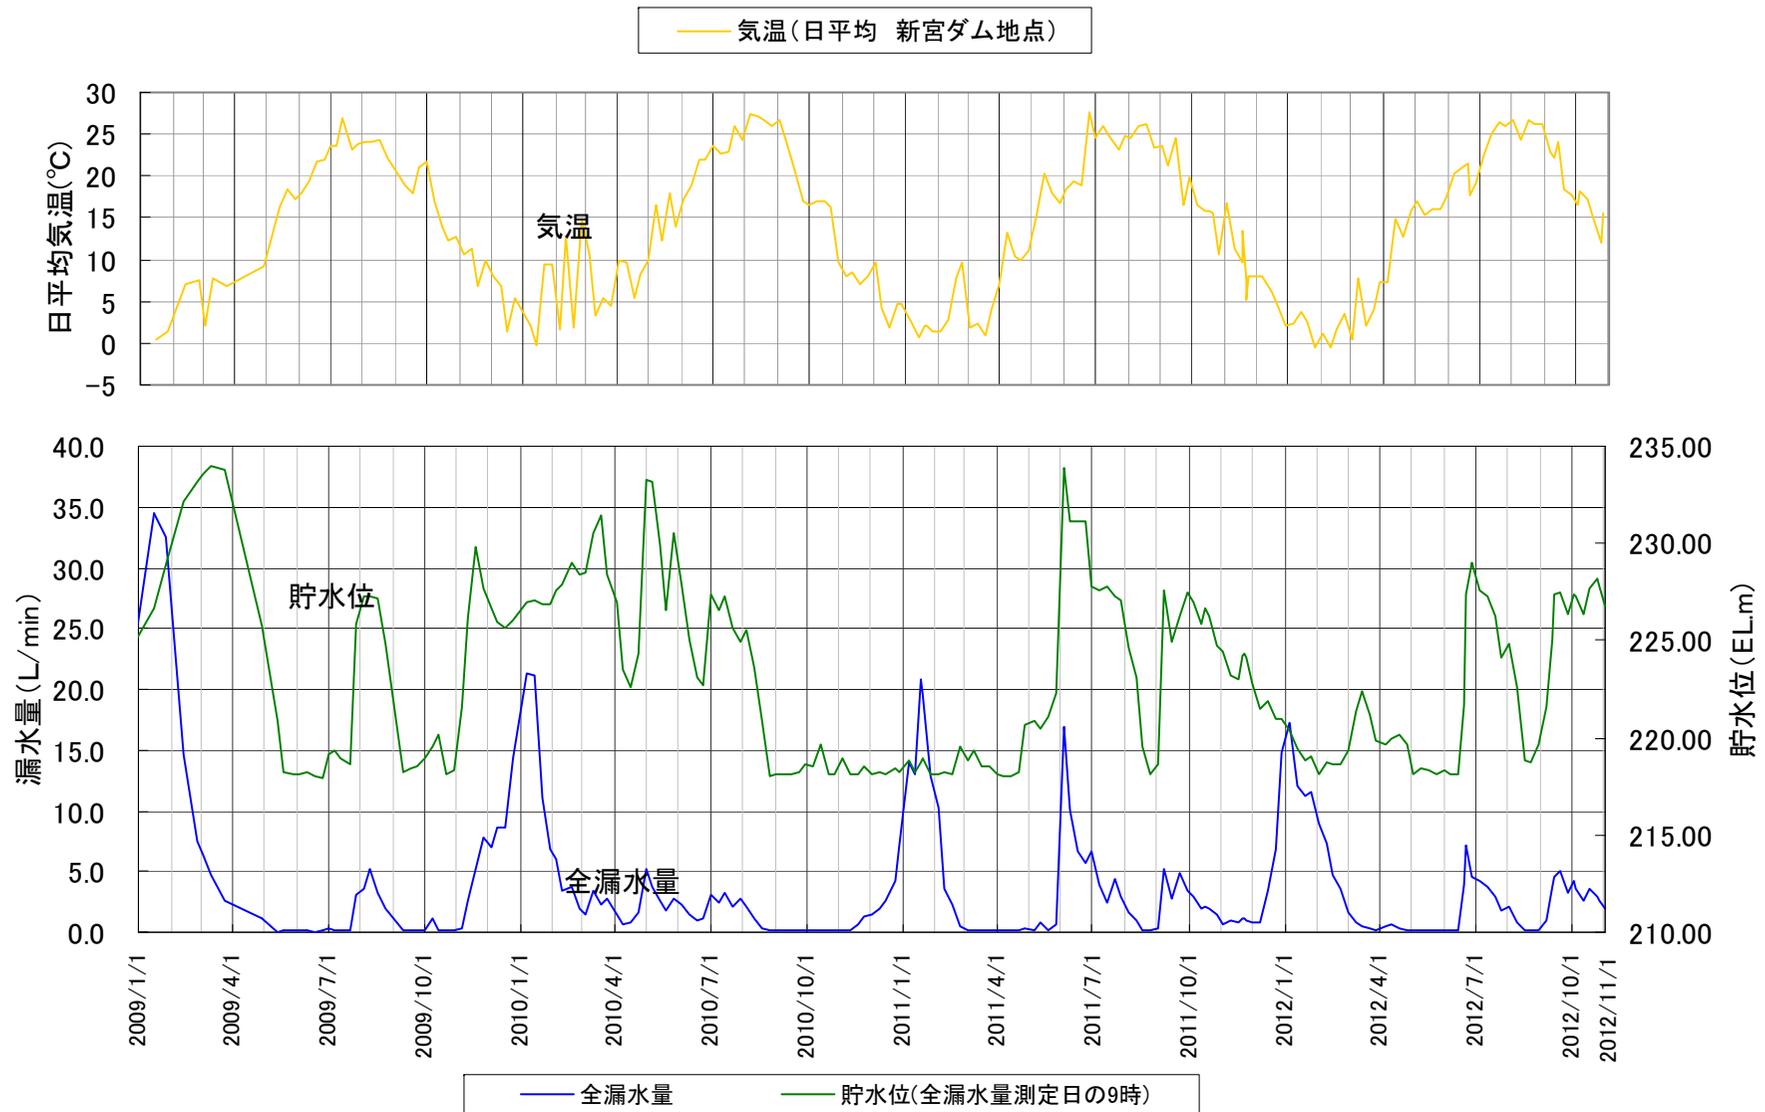
新宮ダム監査廊内全漏水量(週1回 手動観測 2009年1月1日~2012年11月1日現在)

監査廊内全漏水量

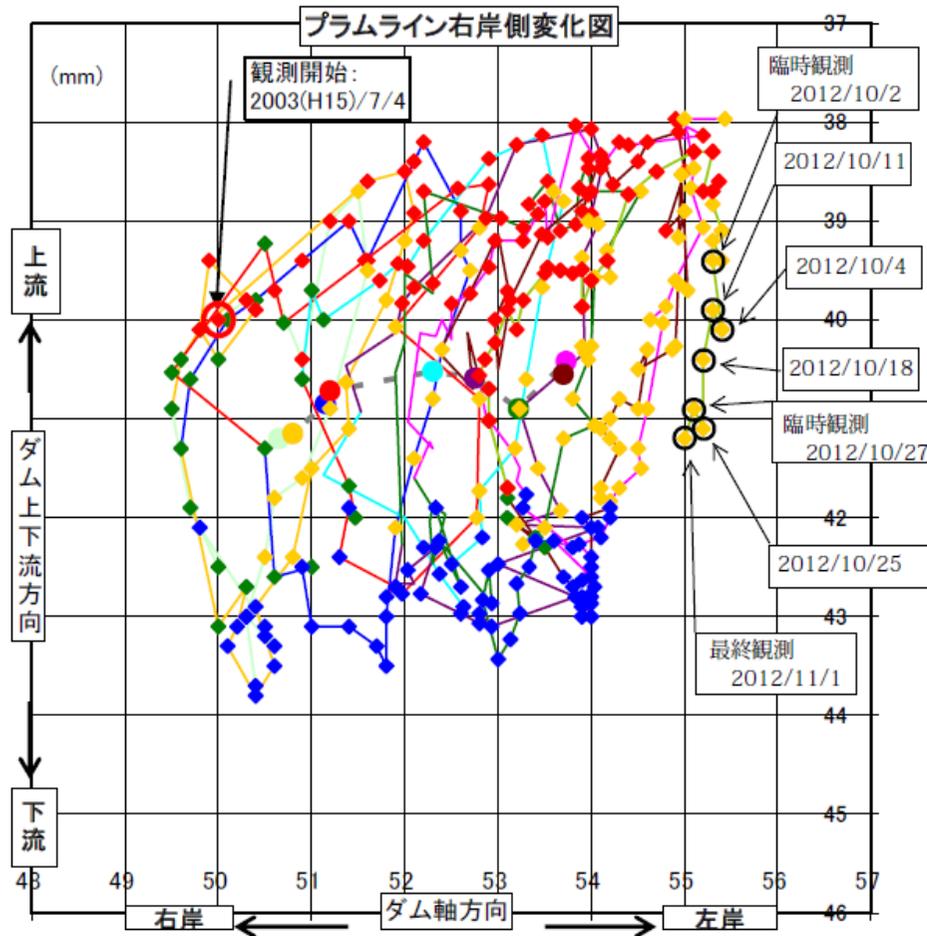
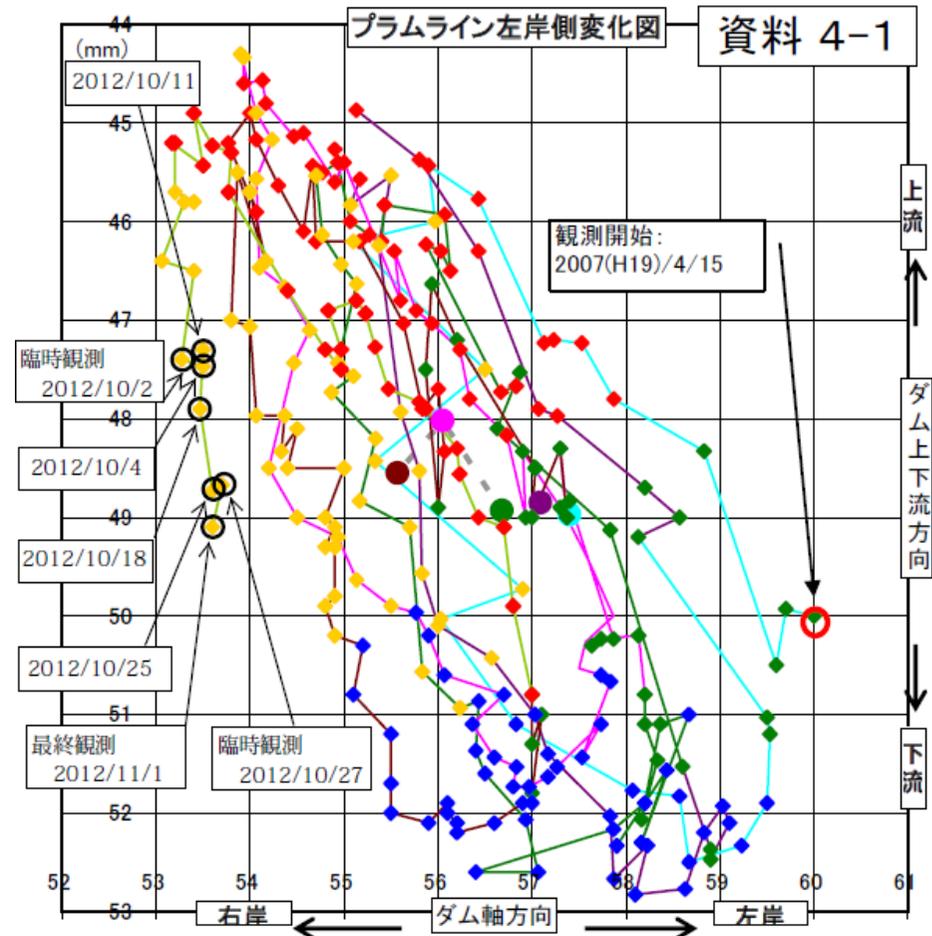
堤体天端の変位 (プラムライン)

※最終観測日:2012/11/1

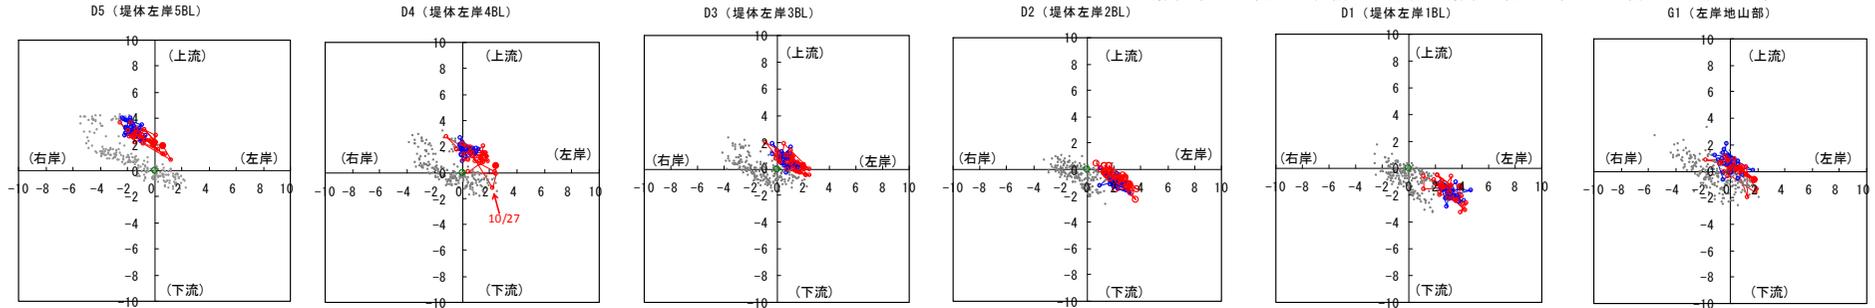
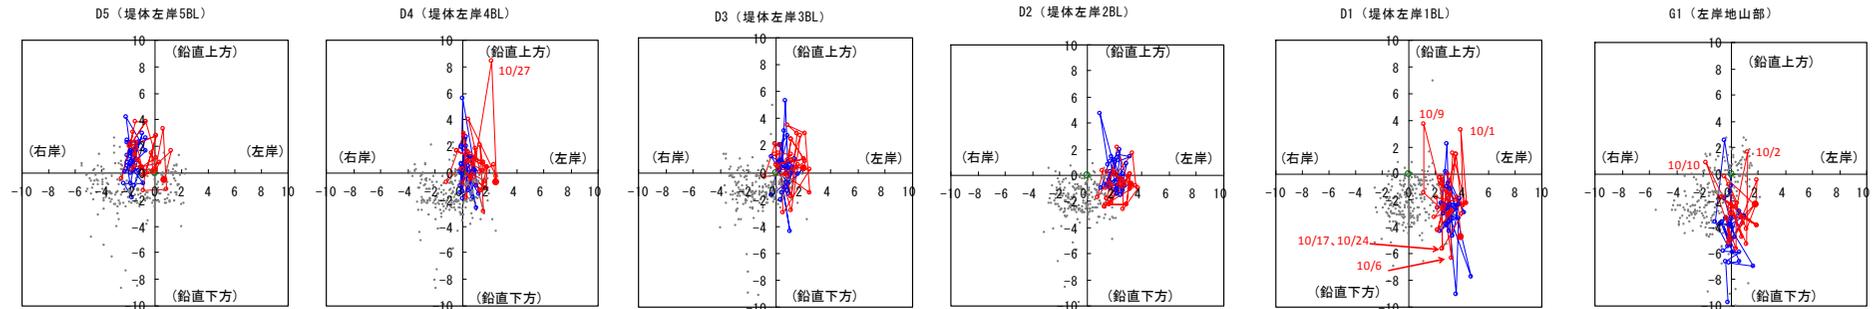
平面軌跡(1/7) (地山及び堤体挙動) (トータルステーション)

堤体左岸部、地山左岸部の軌跡 (0時の観測値)

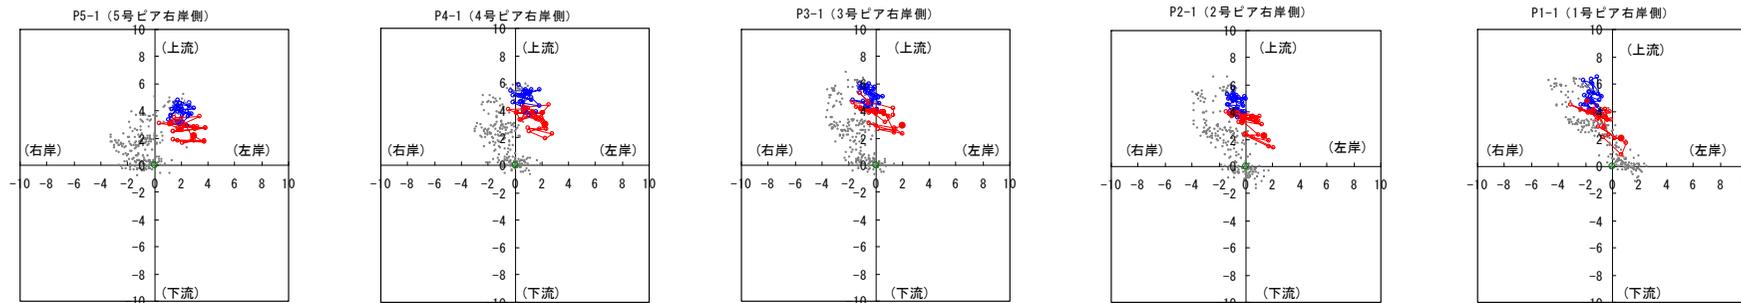
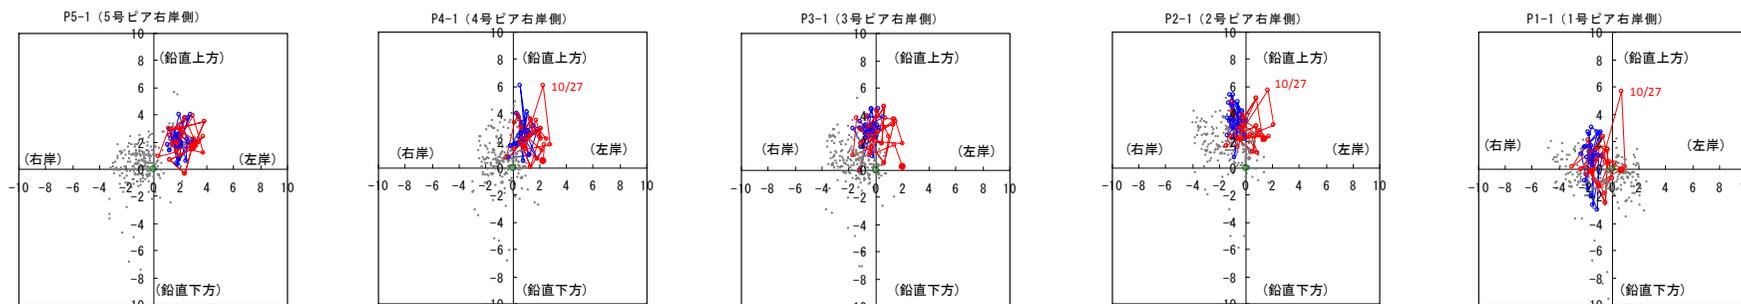
平面軌跡(2/7) (ピアゲート戸当り部) (トータルステーション)

ピア部(ゲート戸当り)の軌跡(0時の観測値)

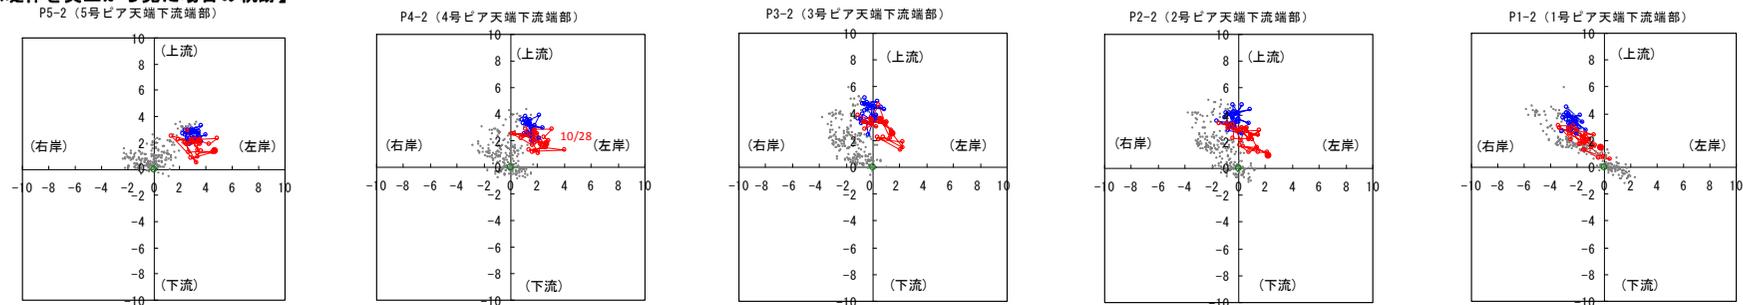
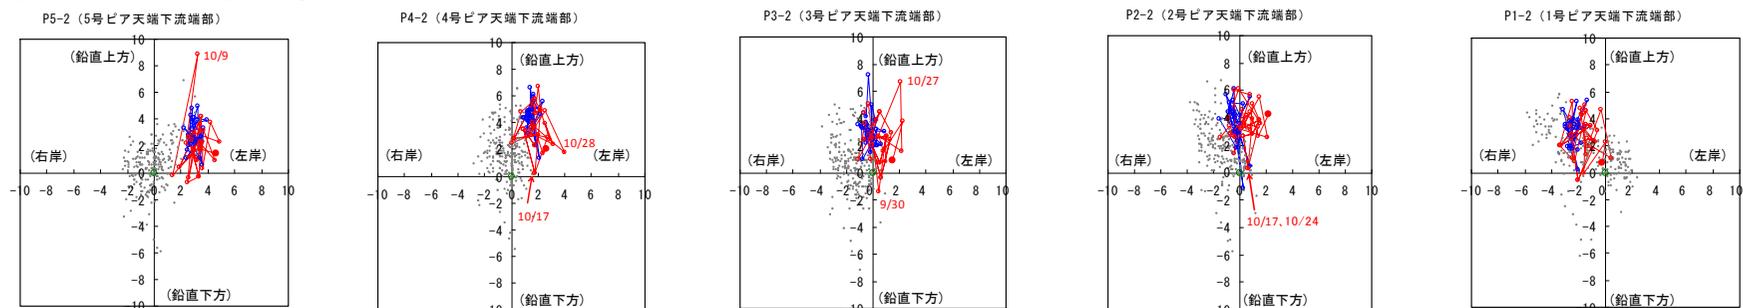
平面軌跡(3/7) (ピア天端下流部) (トータルステーション)

ピア部(ピア天端下流)の軌跡 (0時の観測値)

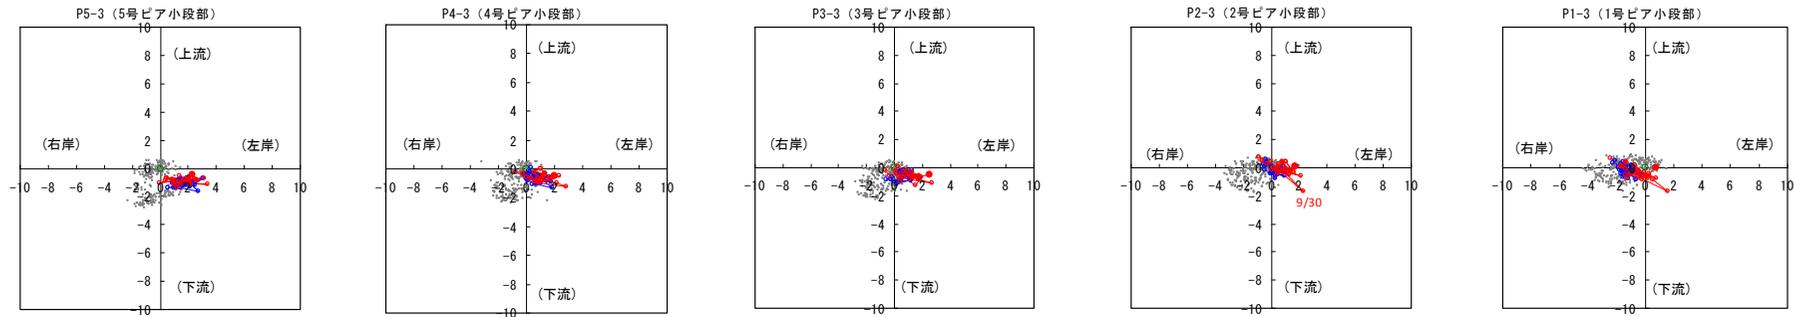
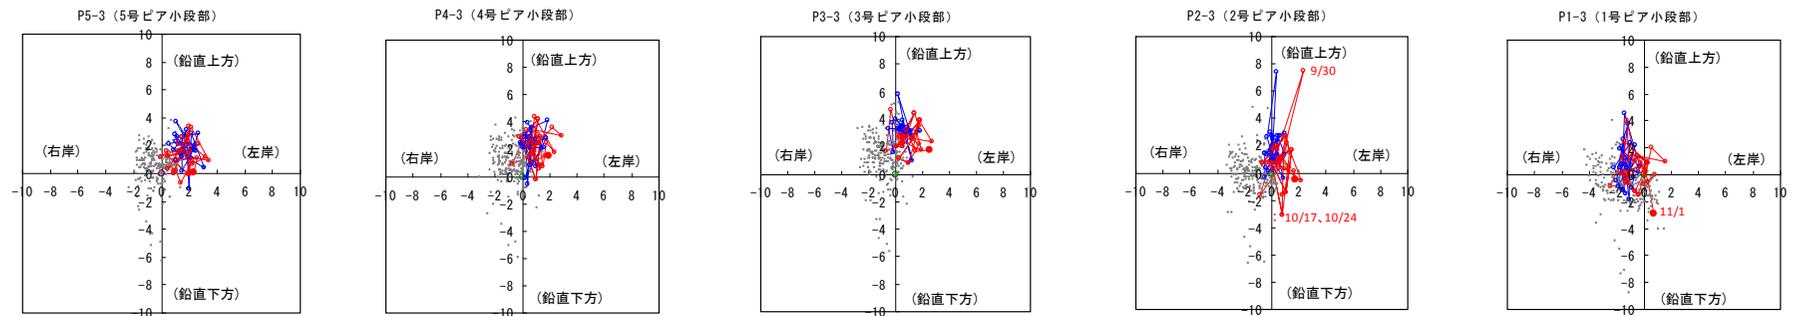
平面軌跡(4/7) (ピア小段部) (トータルステーション)

ピア部(ピア小段)の軌跡 (0時の観測値)

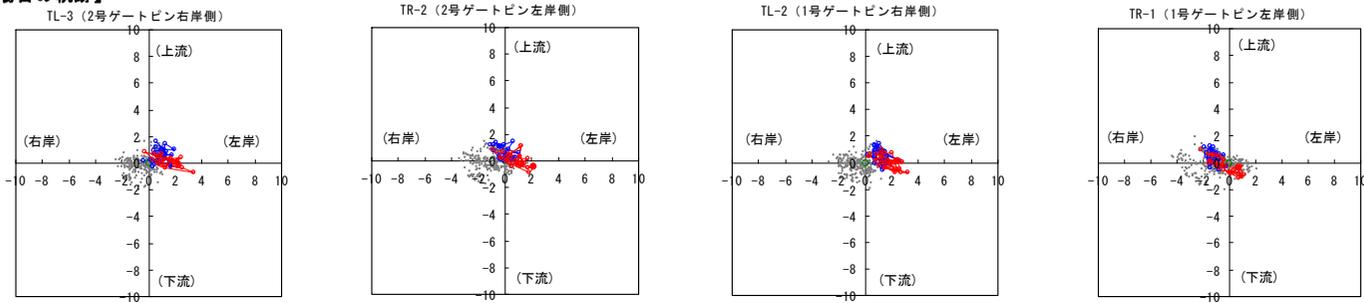
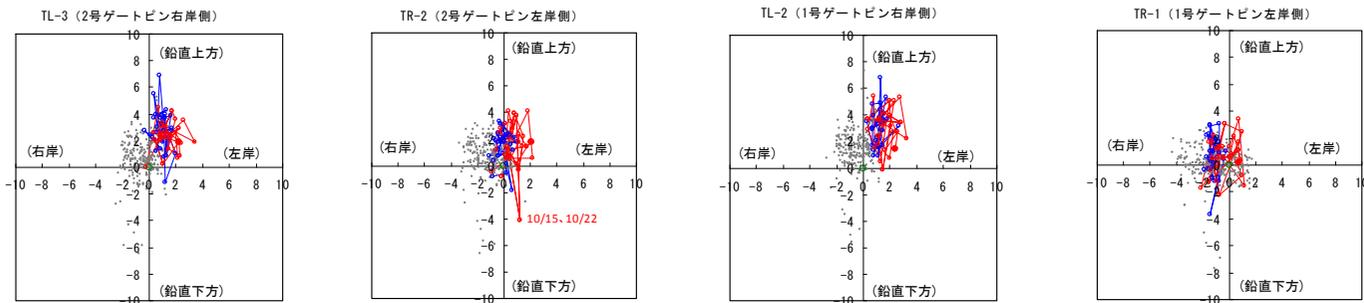
平面軌跡(5/7) (ゲートピン部 1/2) (トータルステーション)

ゲートピン部(左岸)の軌跡 (0時の観測値)

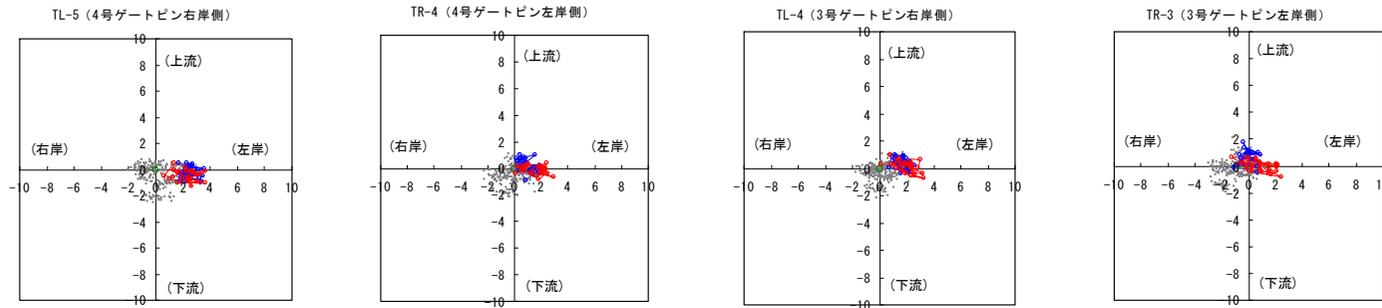
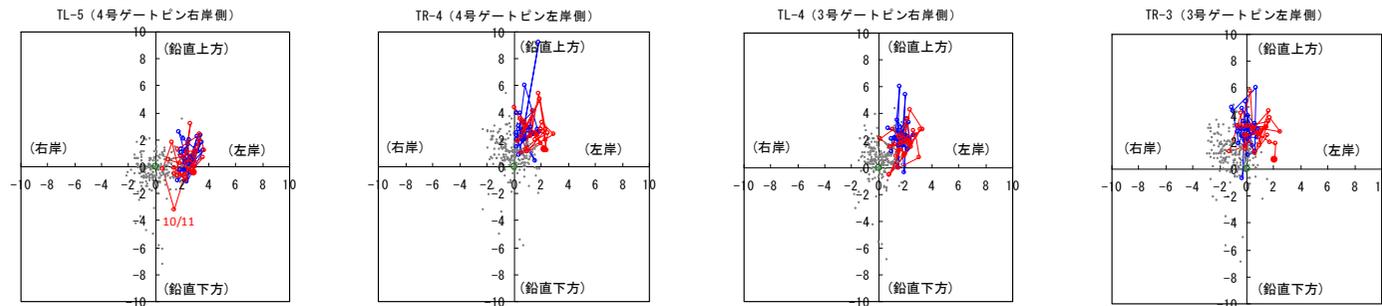
平面軌跡(6/7) (ゲートピン部 2/2) (トータルステーション)

ゲートピン部(右岸)の軌跡 (0時の観測値)

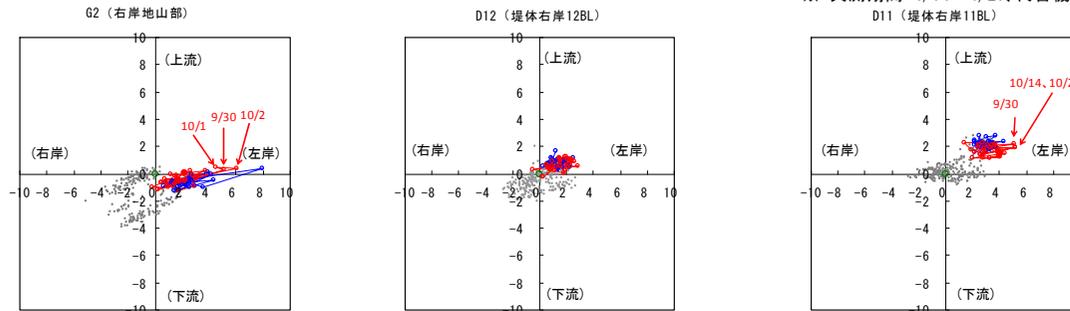
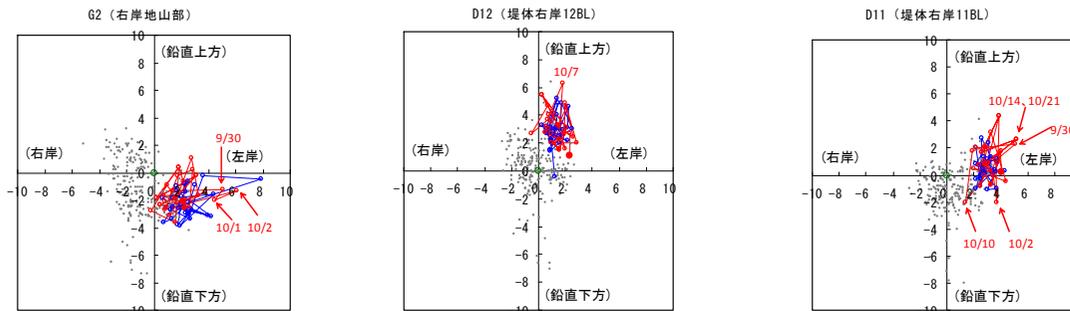
平面軌跡(7/7) (地山及び堤体挙動) (トータルステーション)

堤体右岸部、地山右岸部の軌跡 (0時の観測値)

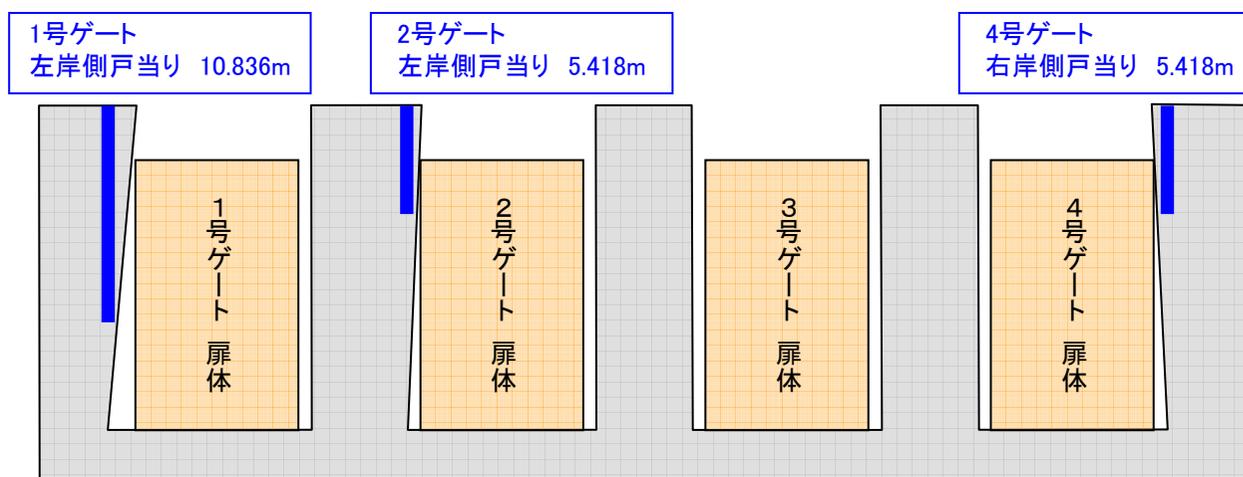
施工範囲

1. ゲート戸当り整備工事の予定

現在まで切削してきた戸当りを付替えることで、ゲート扉体スキンプレートと戸当りのすき間(当初10mm)を確保する。
