現地状況について

平成25年11月7日

独立行政法人水資源機構

池田総合管理所

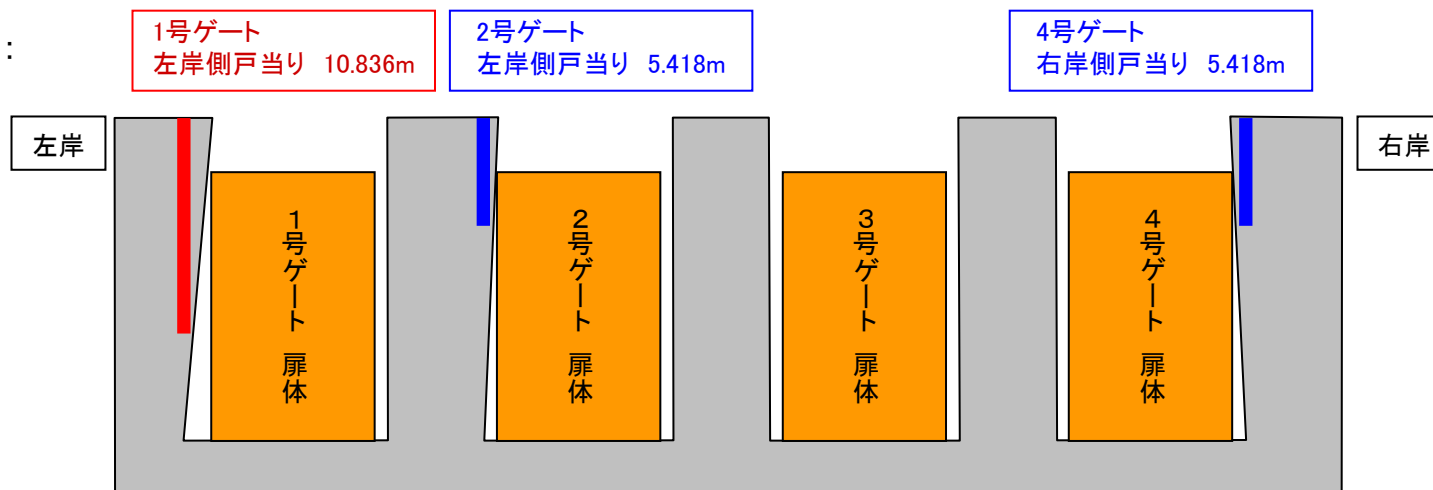
図1.1 戸当り付替施工範囲概略図(ダム上流から見た図)

戸当りの一部を付替えることで、ゲート扉体スキンプレートと戸当りのすき間(当初10mm)を確保する。

平成24年度末に1号ゲート付替完了。平成25年11月より4号ゲートに着手。4号ゲート完了後に2号ゲートに着手。

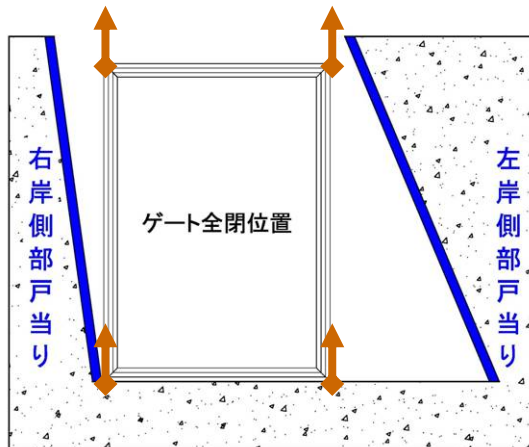
図2.1 ゲート上昇時の軌道計測イメージ図

図2.1は、全閉位置→全開位置までの扉体4点の軌道をゲート開度1.0m毎にトータルステーションで計測する。(ダム下流から見た図)

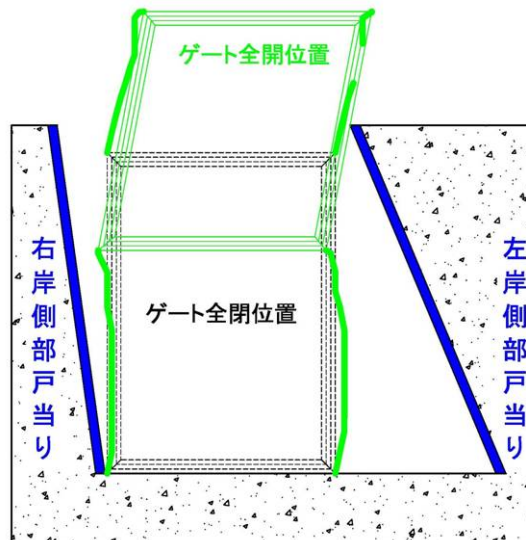
図2.2 左岸側部戸当り撤去前の1号ゲート上昇時の軌道イメージ図

図2.2は、1号ゲートの既設戸当り撤去前の扉体の動きを示す。

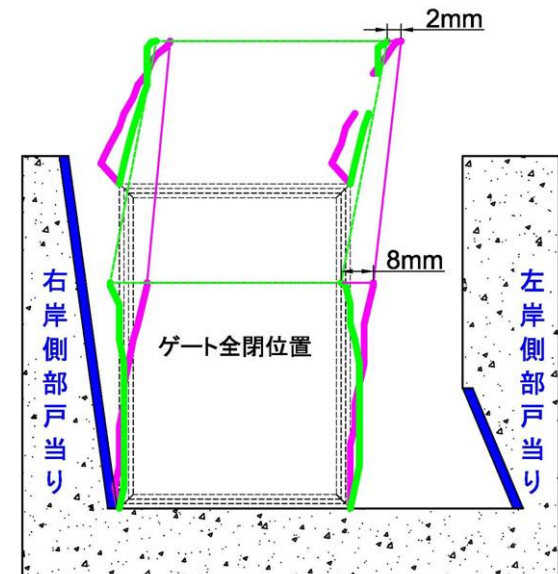
図2.3 左岸側部戸当り撤去前・撤去後の1号ゲート上昇時の軌道比較図

結果：既設戸当り撤去前と撤去後のゲートの動き(軌道)は、異なる結果となった。
したがって、1号ゲートは左岸側部戸当りに接触しながら昇降していたと推察される。

図2.3は、1号ゲート上昇時の扉体の軌道を、戸当り撤去前、撤去後を比較したものである。
