堤体下流面の漏水について

平成 26 年 5 月 29 日

独立行政法人水資源機構

池田総合管理所

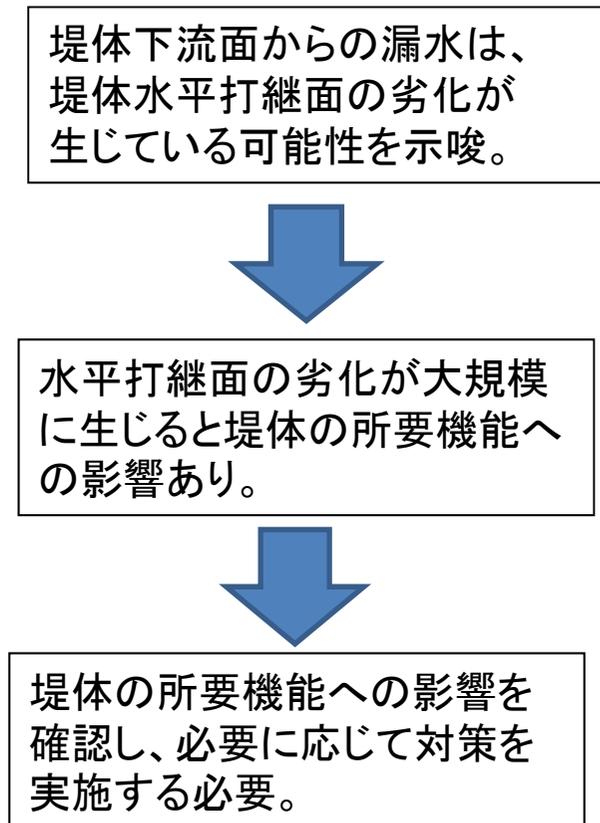
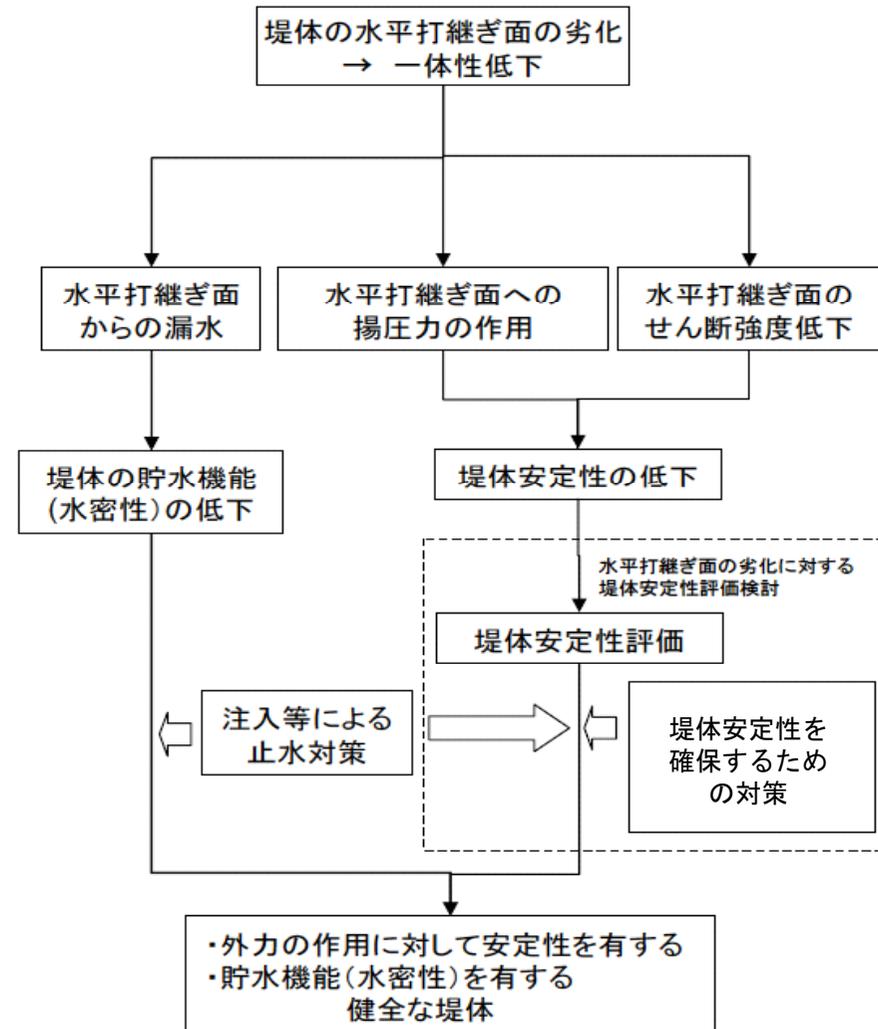
水平打継ぎ面の劣化と堤体の所要機能の確保

貯水機能及び2BL(EL.230m)の堤体安定性についてはH24年度までに対策済み。

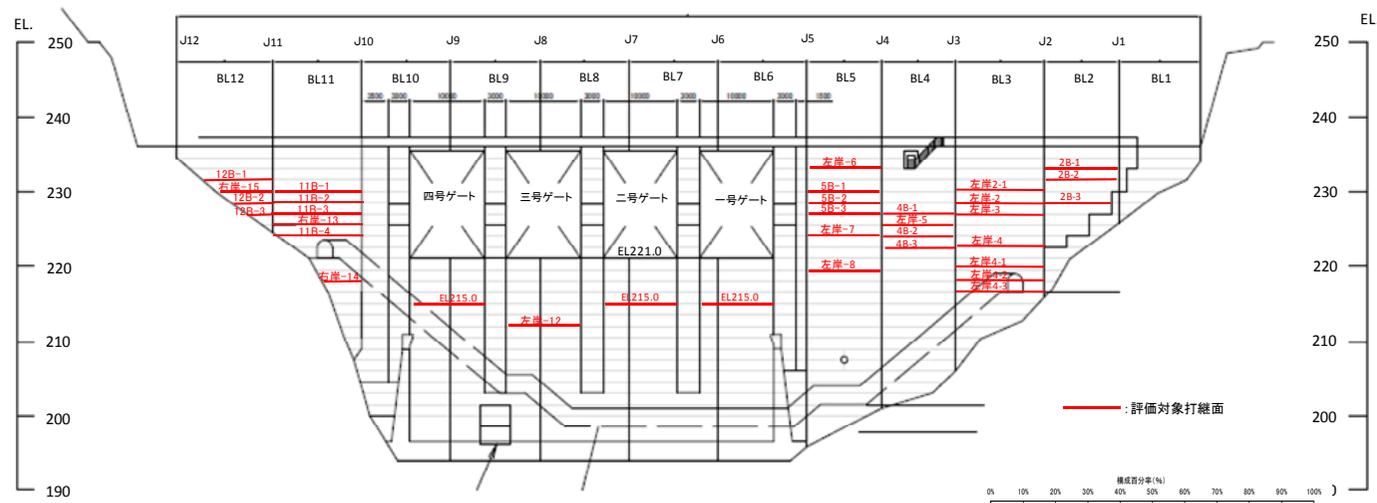
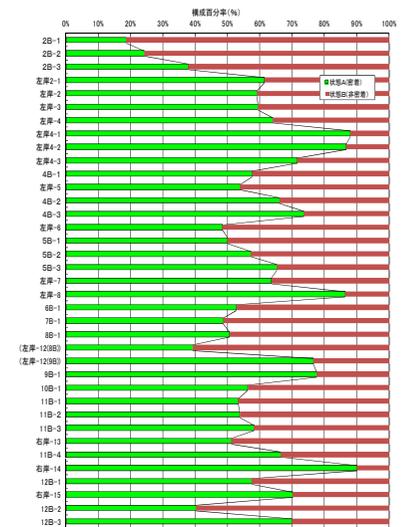
打継面状態の推定(状態Aと状態Bの2区分)

下流面で漏水が確認される等の劣化が懸念される水平打継面について、堤体へのボーリング調査結果及び非破壊調査等の結果をもとに、各打継面の状態を2区分(状態(A):健全、状態(B):劣化)して、それぞれの面積比率を推定した。
