現地状況について

平成 27 年 2 月 27 日

独立行政法人水資源機構

池田総合管理所

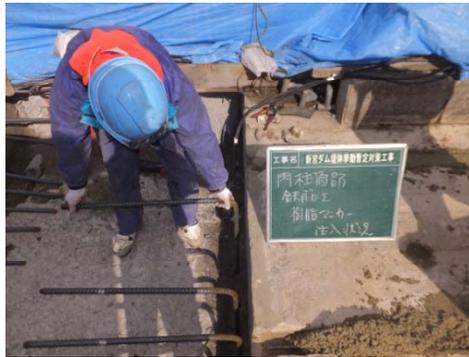
鉄筋設置状況

- ・フェイルセーフ構造とするせん断耐力を確保するため、L型鉄筋D25をダム軸方向に約400mm間隔で11本×2列配置。
- ・主桁から受ける軸力による圧縮ひび割れを防ぐため、配力筋D16を上下流方向に配置。

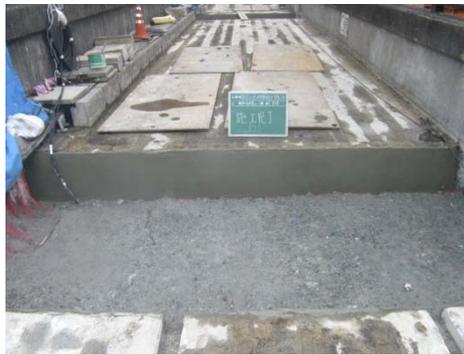
断面補修工完了状況

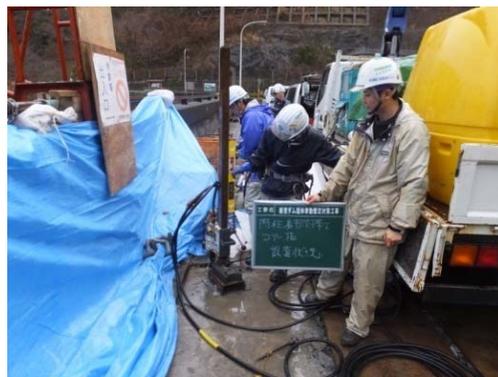
機械ボーリング削孔状況

- ・P2、P4に各2孔、門柱頭部から機械ボーリング(φ90mm)で削孔し、鉄筋計を1孔あたり3箇所設置。
- ・位置は、鉄筋の段落ち部、門柱の断面変化部および基部。

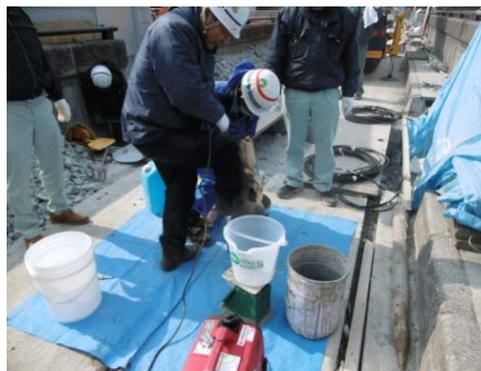
無収縮グラウト現場練り状況

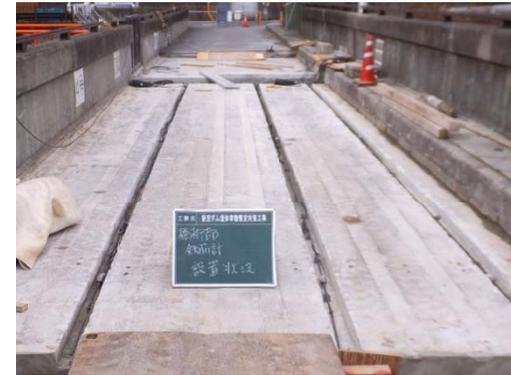
鉄筋計設置状況

- ・P1～P2およびP4～P5の2橋に、既設橋桁の中詰コンクリートの一部をはつり、鉄筋計を配置。1橋あたり3箇所×3測線＝9箇所。
- ・中詰コンクリートは呼び強度30N/mm²。

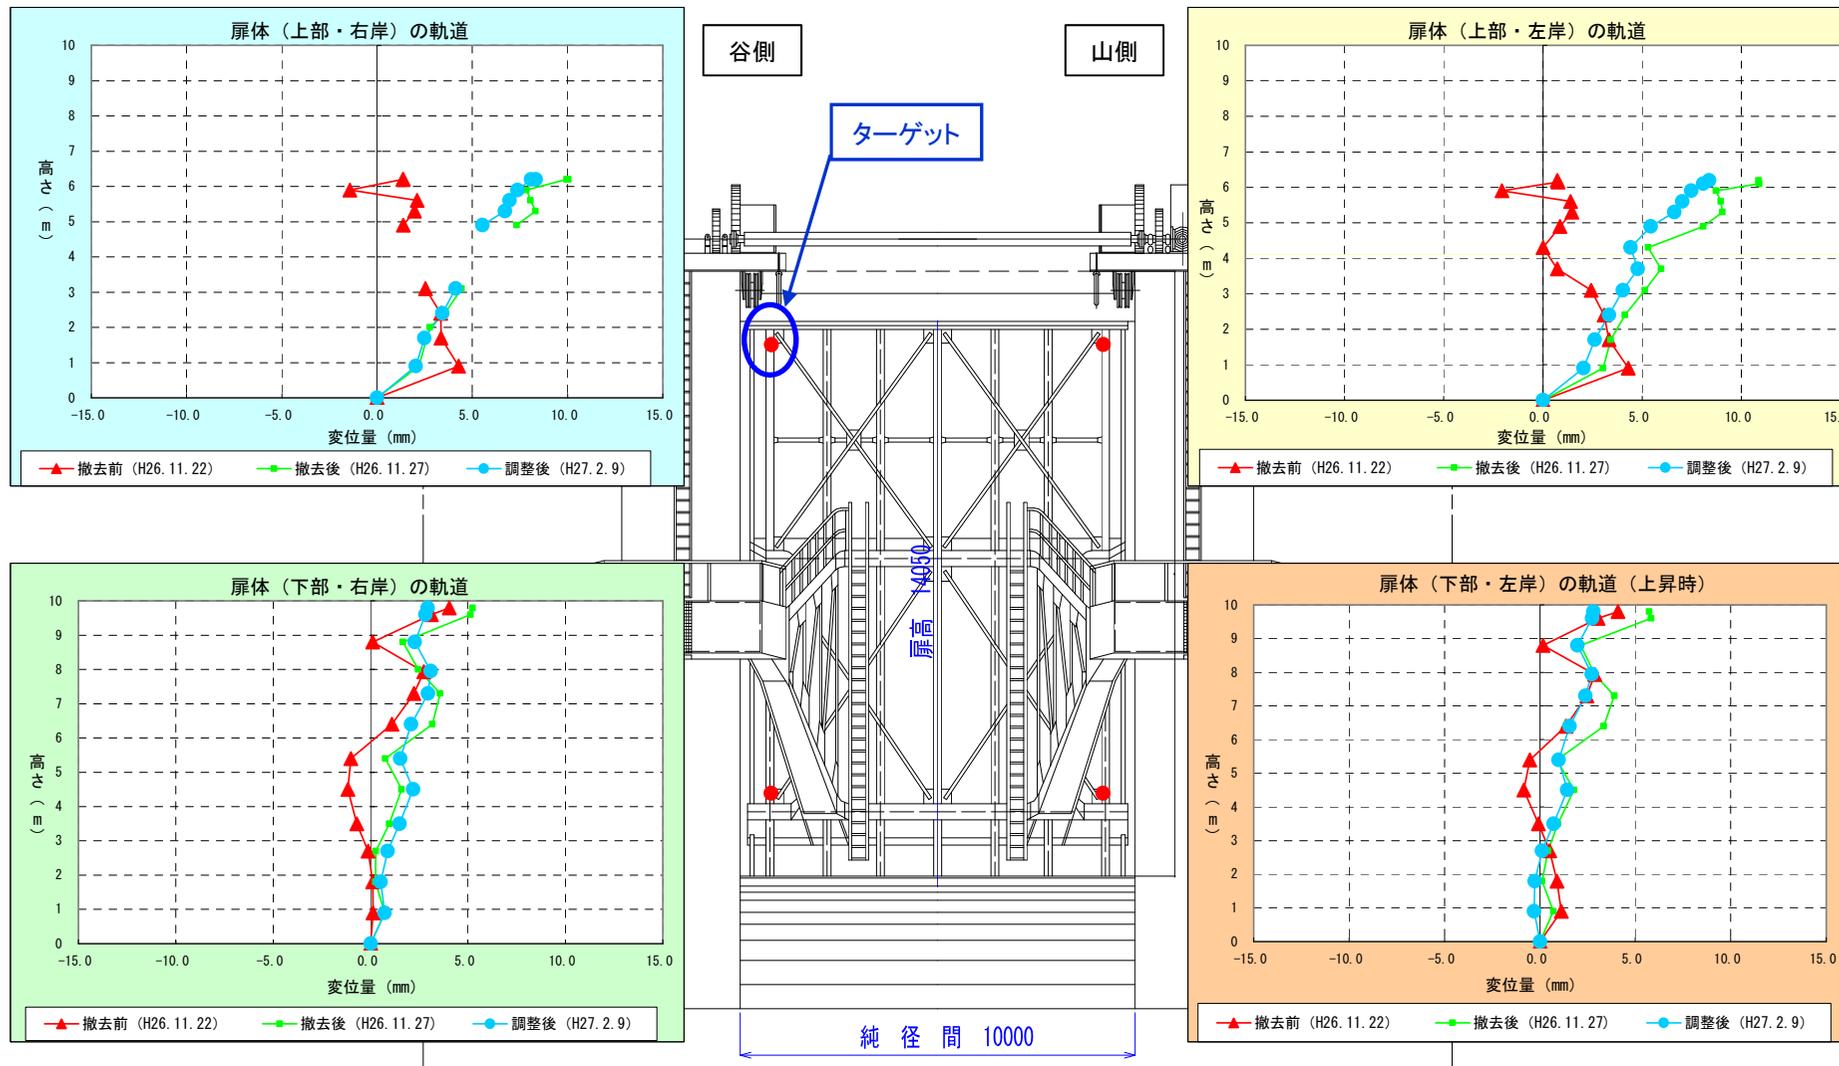
図13 2号ゲートの扉体軌道（戸当り撤去前・撤去後・ロープ張力調整後）

扉体上昇時・下降時の軌道（戸当り撤去前・撤去後・ロープ張力調整後）

・グラフは、ゲートを開閉操作し、その際の扉体の軌道（全開⇄全開の計測3回の平均値）を表したものである。

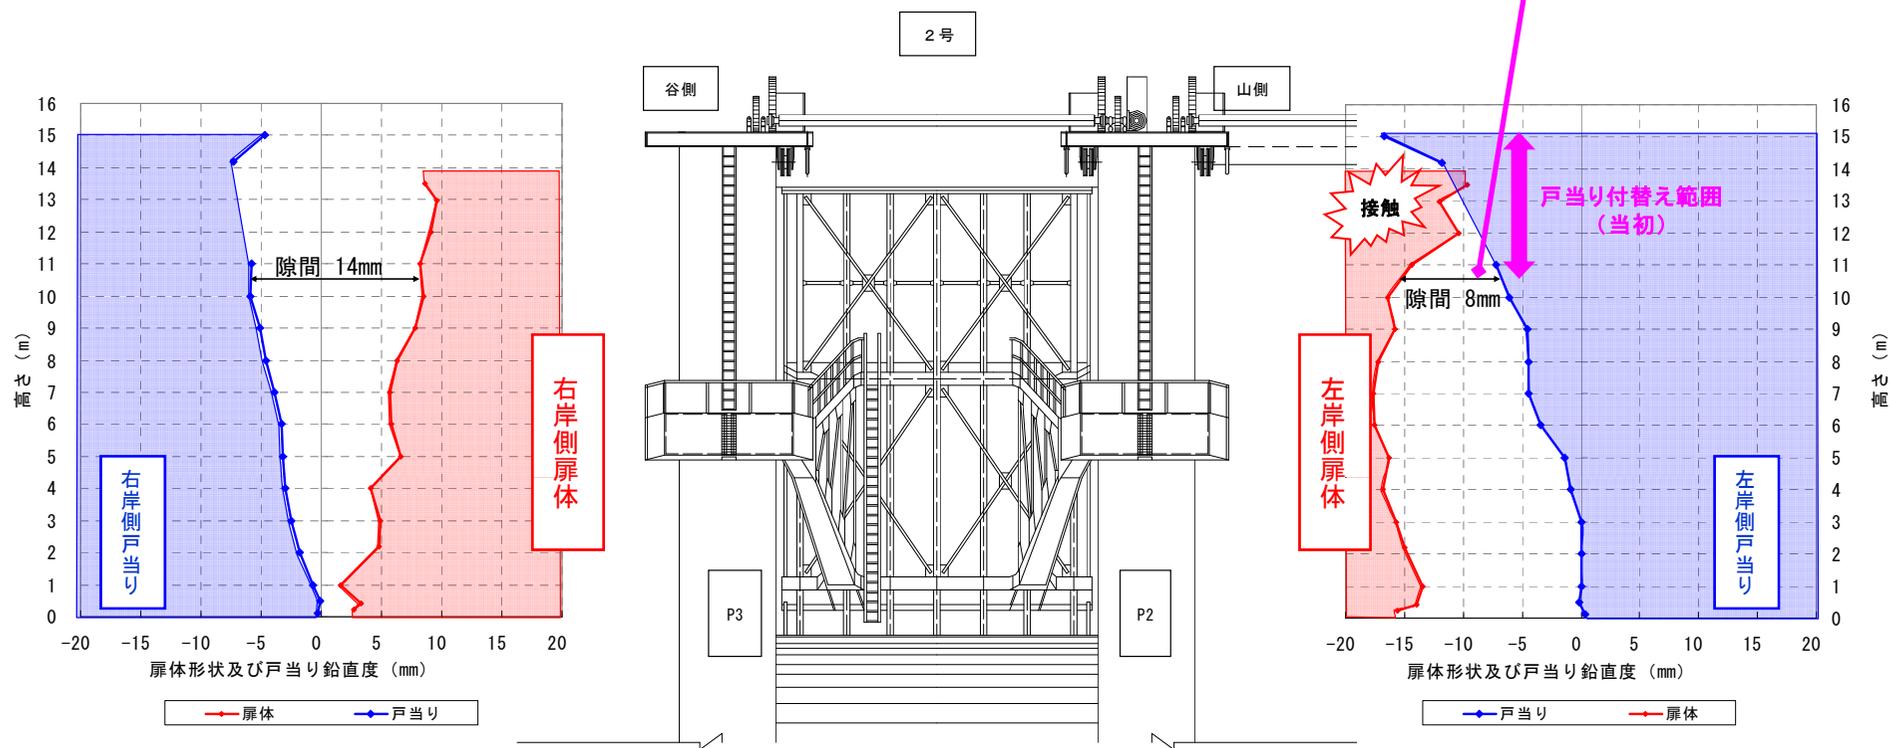
図14 2号ゲート扉体及び戸当り形状図(鉛直度)

(当初)天端から5.418m(円弧長)迄の間の戸当りを付け替える計画。
計測の結果、扉体と戸当りの隙間が10mmのクリアランスを確保できないことが判明した。

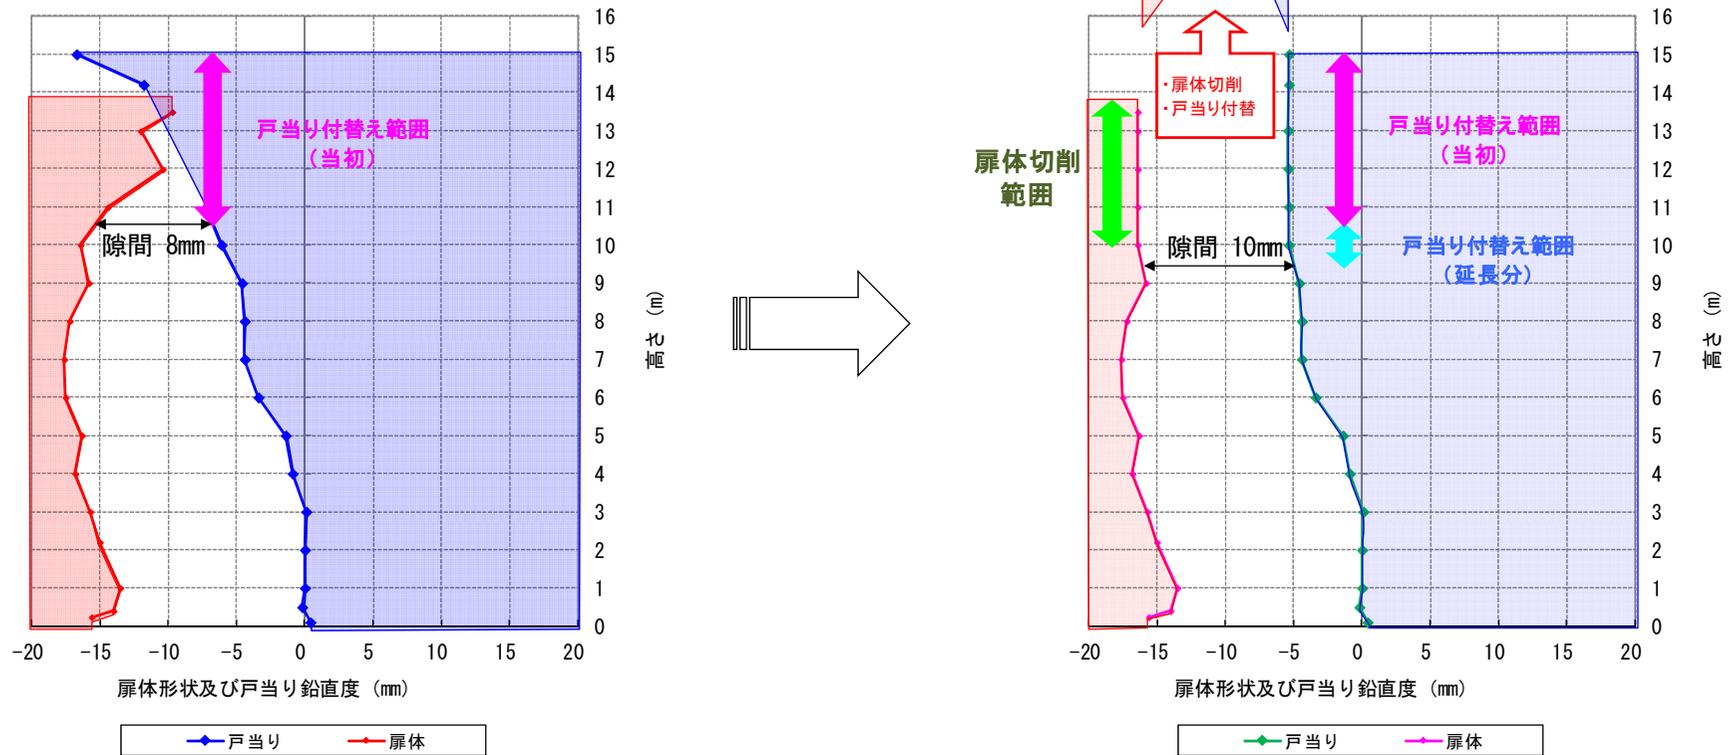
図15 2号ゲート扉体及び戸当り付替範囲の変更

- ① 左岸戸当りがある2号ピアは、累積変位は見られないこと。
- ② 扉体上昇時に左岸側に寄る傾向が見られること。

付替範囲 : (当初予定)戸当り天端より 5.418m (基準線円弧長)取替
 (変更)戸当り天端より 6.418m (基準線円弧長)取替 及び 扉体切削(鉛直高10mより上端まで)
