～水を安定的に送水するために～

通水管の空水調査を実施

令和元年11月下旬～12月上旬に、霞ヶ浦用水の通水管（1号サージタンクから2号サージタンクまでの区間約6.5km）から水を抜いて、管内部状況の調査を実施しました。

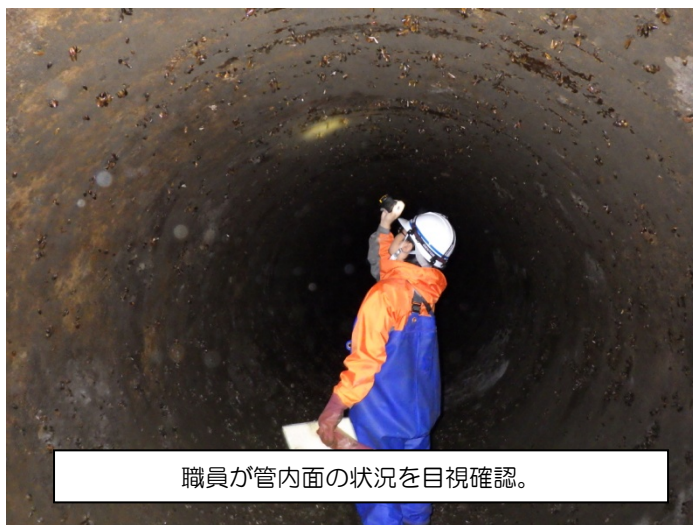
職員が管内面の状況を目視確認。

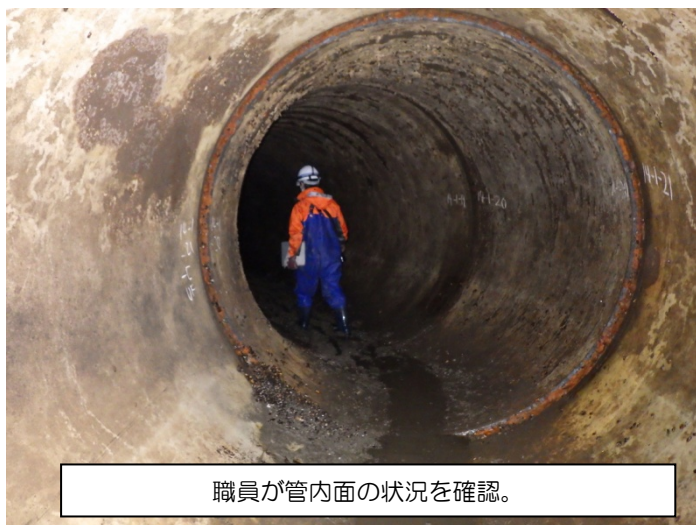
職員が管内面の状況を確認。

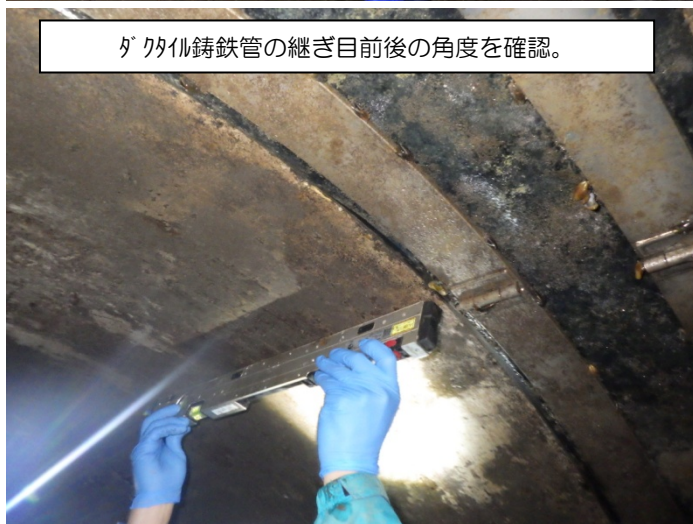
ダクタイル鋳鉄管の継ぎ目前後の角度を確認。

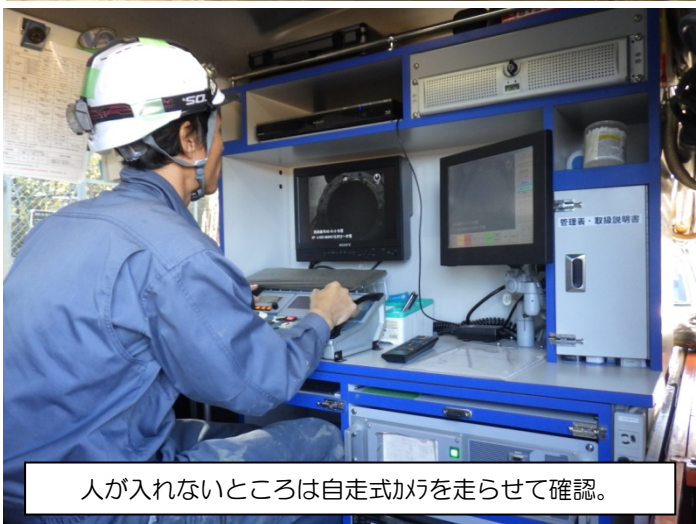
人が入れないところは自走式カマを走らせて確認。
