長良川河口堰の閘門内における接触事故について(お知らせ)

独立行政法人水資源機構長良川河口堰管理所

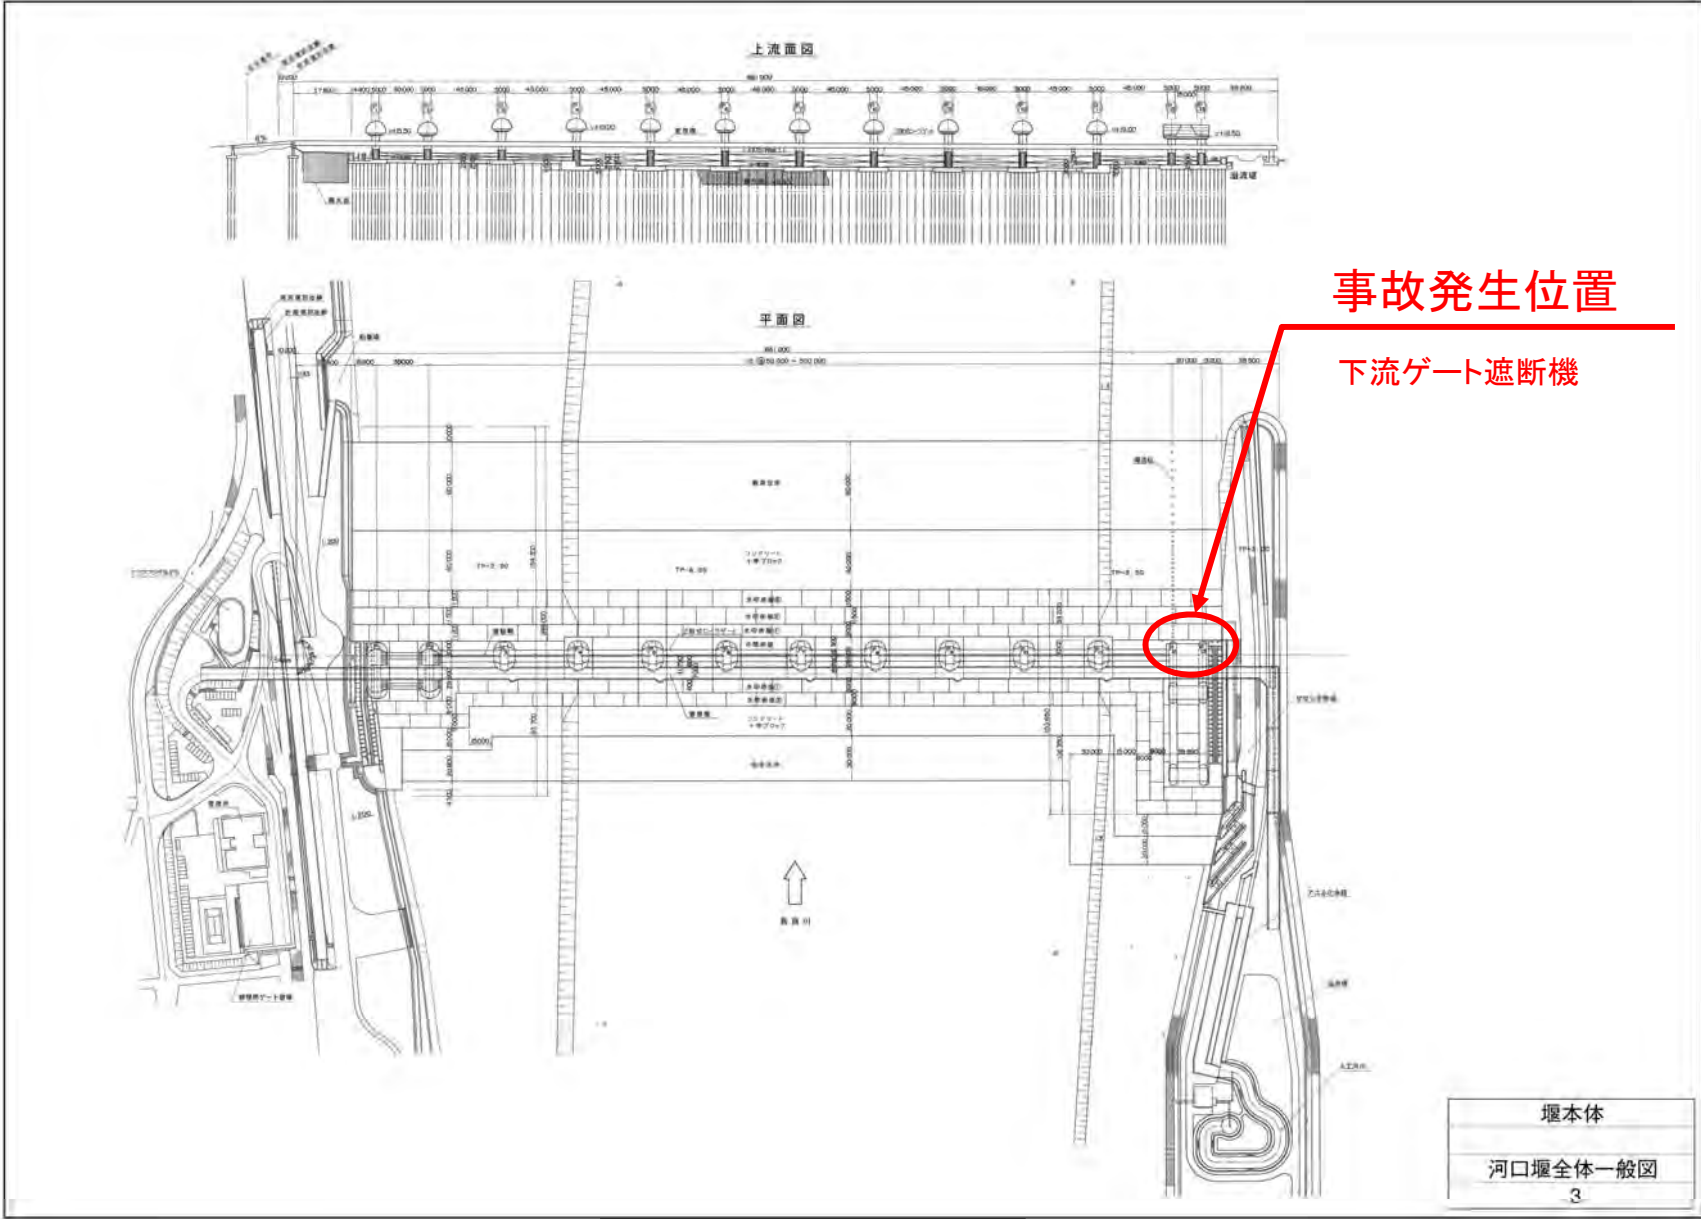
事故発生平面図

①漁船1隻が、堰上流から堰下流に向かうため、閘門(小閘室)に係留しました。

②小閘室の水位調整が終了し、通船可能となったため、下流ゲートを引き上げた後、ゲートへの接触防止用に設けている下流ゲート遮断機を引き上げ始めましたが、遮断機が上昇中に突然停止し、下降し始めました。

③一方、小閘室に係留していた漁船は、遮断機が上昇し始めた直後に出航しました。

④閘門ゲート操作員は、②に示す遮断機の異常に気づいたため、直ちに遮断機停止操作を行いました。その後、遮断機が漁船と接触しました。その後、遮断機の操作を自動操作から手動操作に切り換えて、遮断機を再上昇させました。
