長良川河口堰管理所の閘門ポンプ室の浸水について（第二報）

※ 閘門操作の説明：下記アドレスを参照してください。

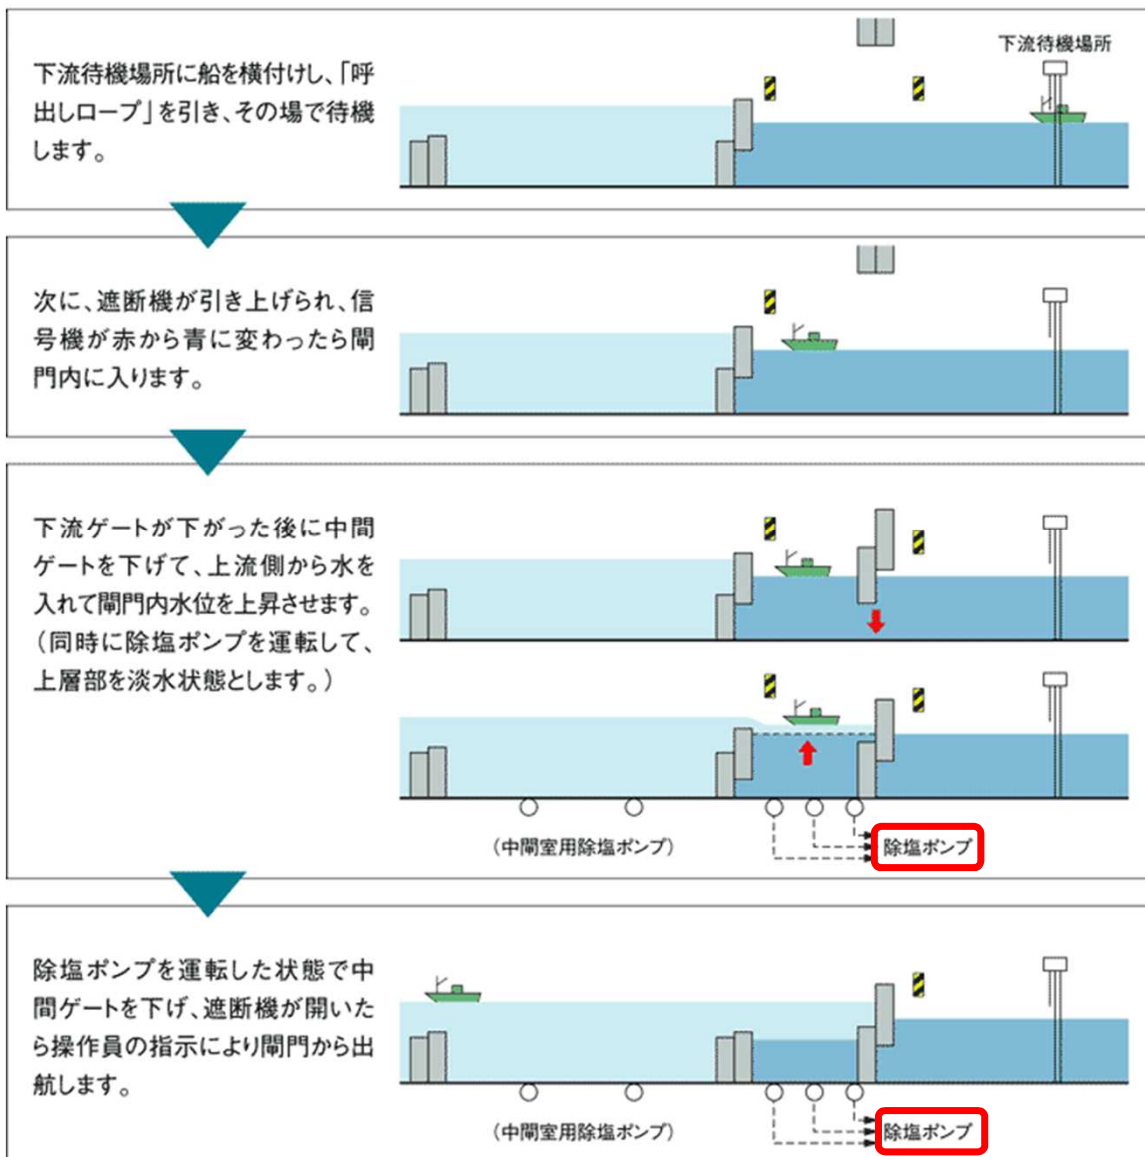
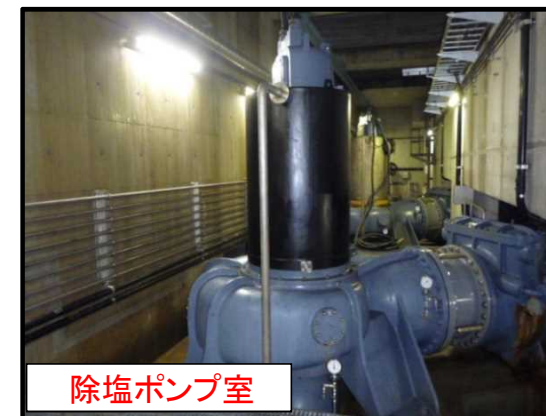
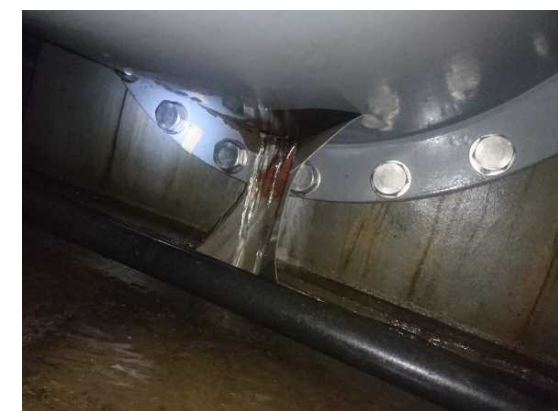
管路欠損状況
【吸込管 (φ900mm)】
