第3回  
徳山ダム廃棄物対策検討委員会

平成18年4月12日  
ぱ・る・るプラザ 長良1

# 徳山ダム事業用地内埋設等箇所

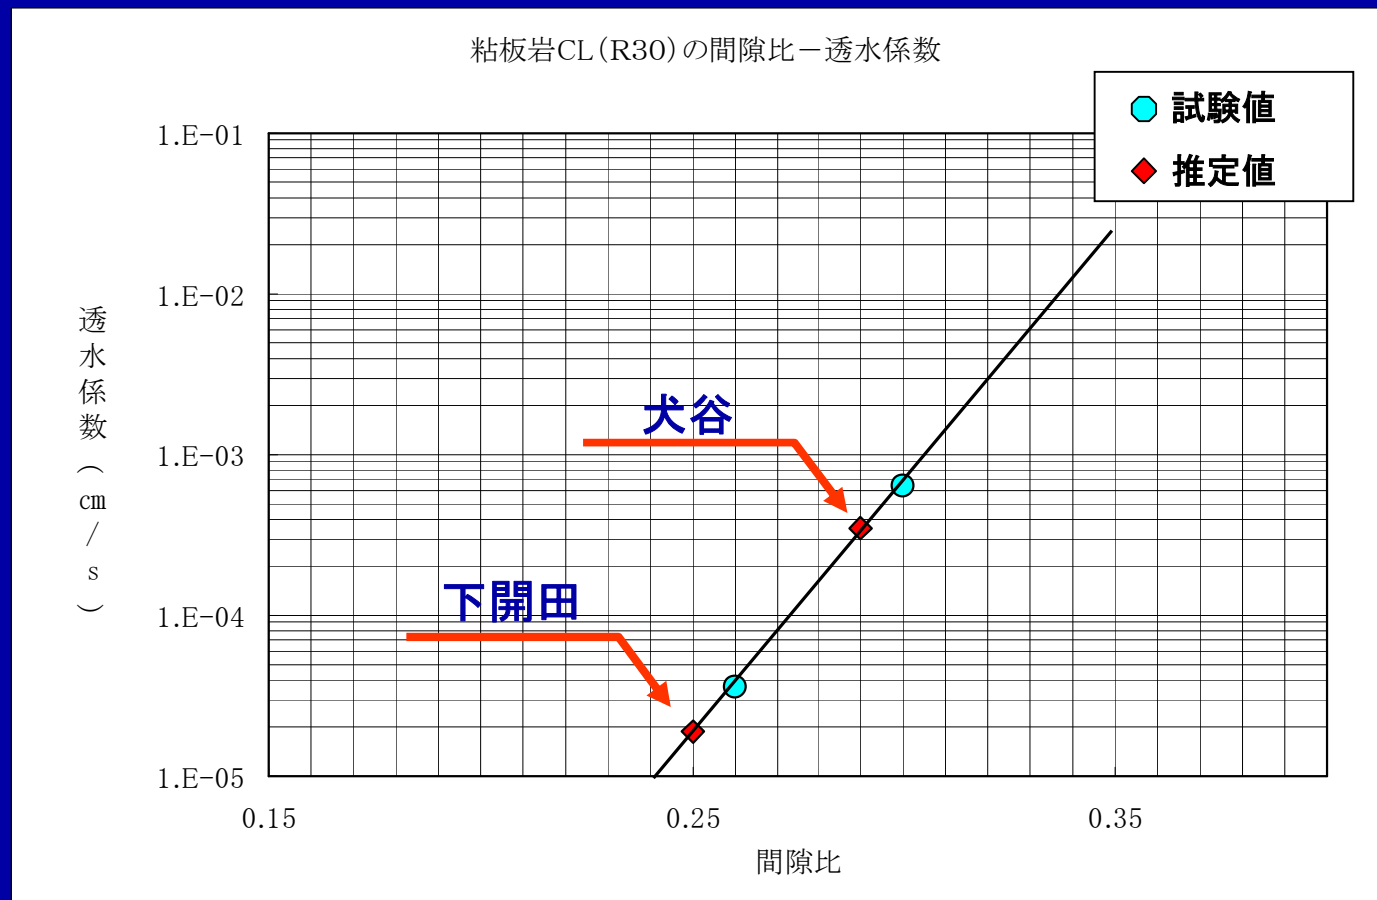
犬谷、下開田の埋設物上の盛土の透水係数を、盛土材料に岩質、粒度分布が最も近い材料の透水係数試験結果と盛土の間隙比の関係から推定。

透水試験結果はグラフのとおりであり、盛土時の施工管理資料から得られた間隙比(0.25~0.29)から盛土の透水係数は $1.9 \times 10^{-5} \sim 3.5 \times 10^{-4}$  (cm/s)と推定される。

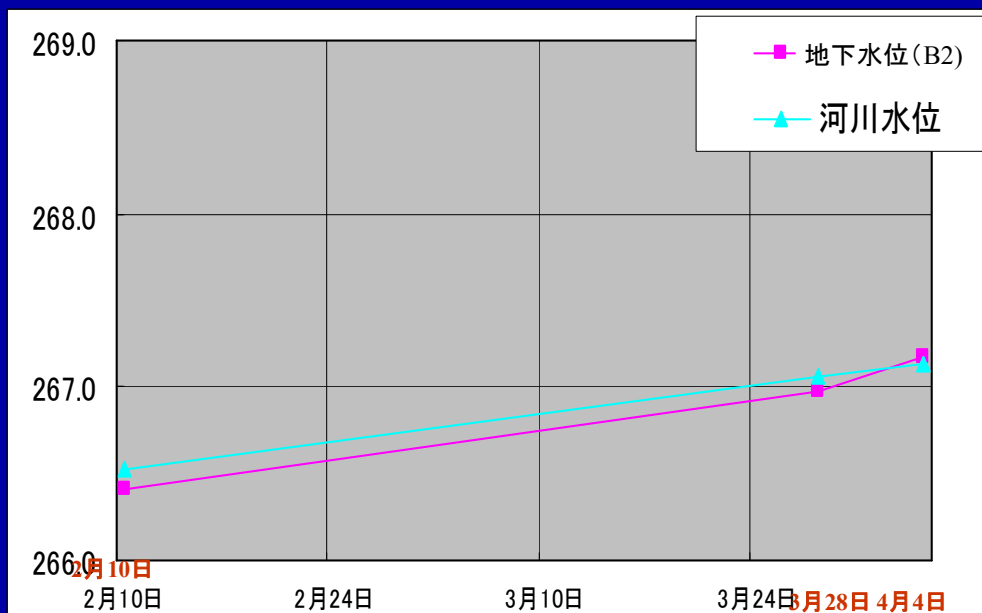
犬谷の地下水位と河川水位の関係

犬谷、下開田の地下水位と河川水位の関係については、現地で測量を行いグラフの結果を得た。この結果から犬谷の地下水位は河川水位変動の影響を受けるが、下開田の地下水位については河川水位変動の影響を受けにくいことが分かった。これは、地下水位と河川水位との関係及び盛土の透水係数の違い等に起因するものと考えられる。

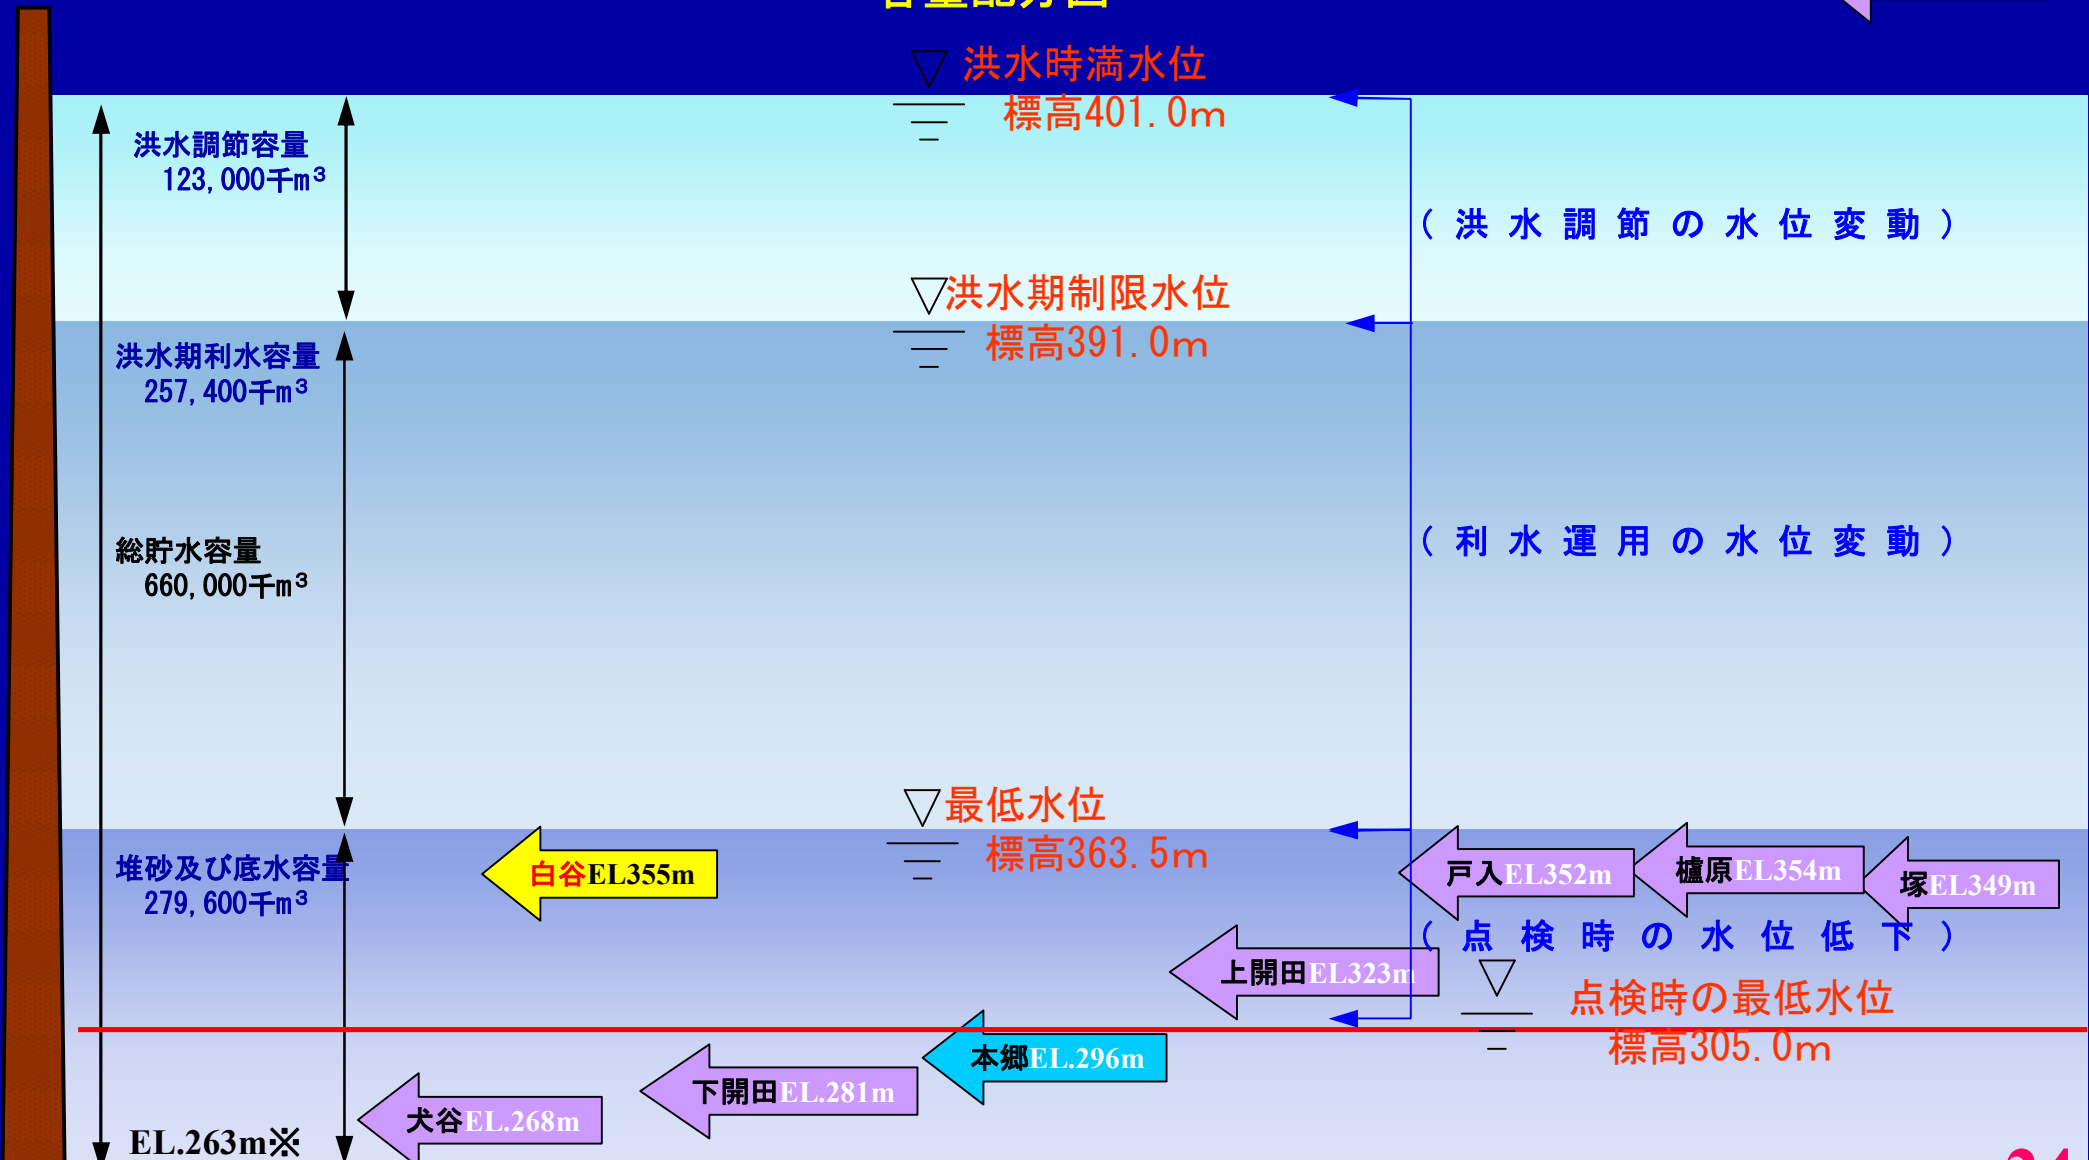
# 埋設箇所と貯水位との関係

・門入は貯水池外、その他の箇所はいずれも貯水池運用上の最低水位以下にあり、そのうち本郷、犬谷、下開田は、最低水位以下にある。
