第4回 徳山ダム廃棄物対策検討委員会

平成18年9月18日
ぱ・る・るプラザ 長良1

2. 第3回委員会で掘削除去方針が 決定した箇所の掘削除去作業報告

埋設物掘削除去が完了した箇所

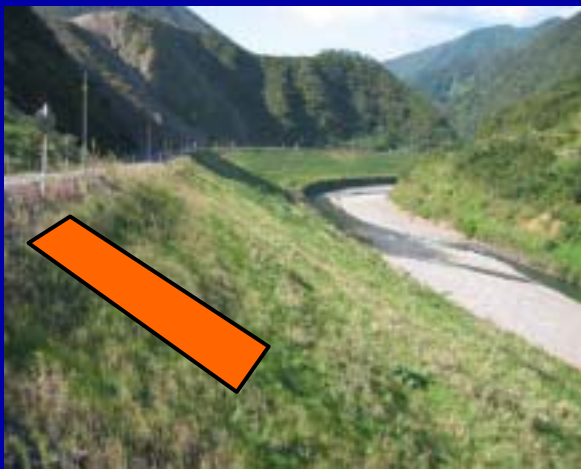
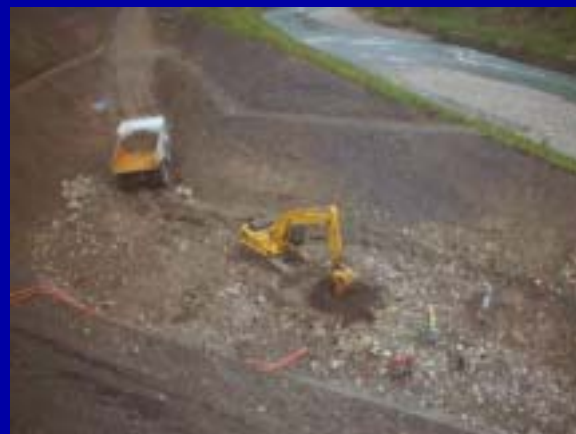
埋設物掘削前・掘削除去後(犬谷地区)

埋設物掘削前

埋設物掘削後

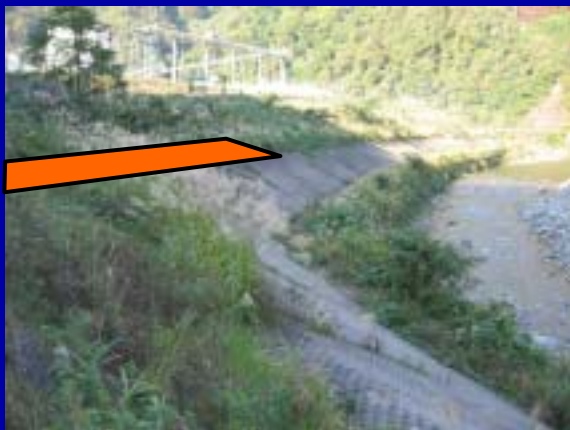
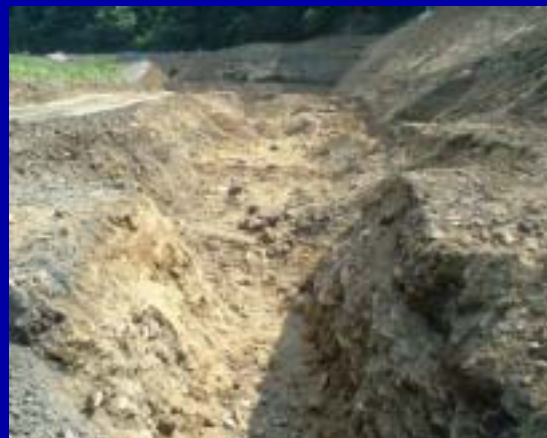
埋設物掘削前・掘削除去後(下開田地区)

埋設物掘削前

埋設物掘削後

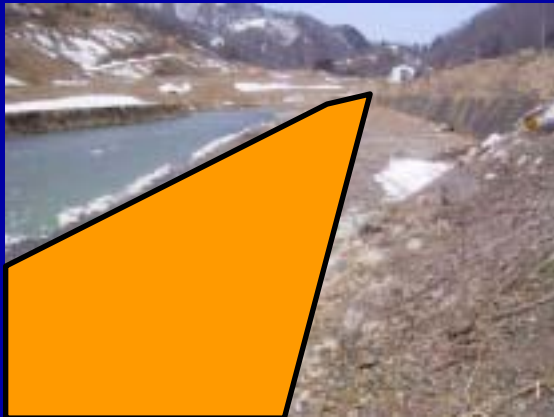
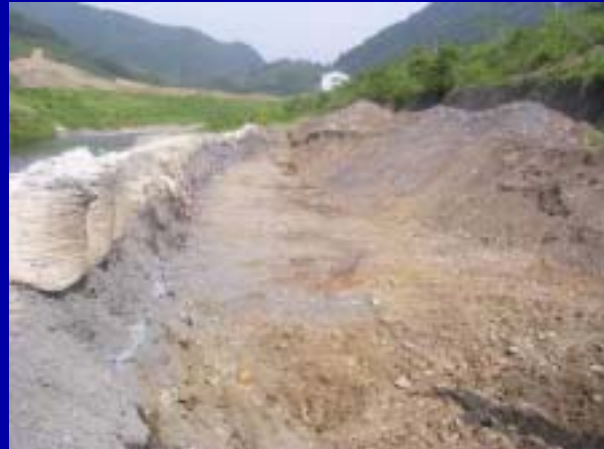
埋設物掘削前・掘削除去後(本郷地区)

本郷地区の側面3は確認試料採取不可(河川まで掘削除去)

埋設物掘削前

埋設物掘削後

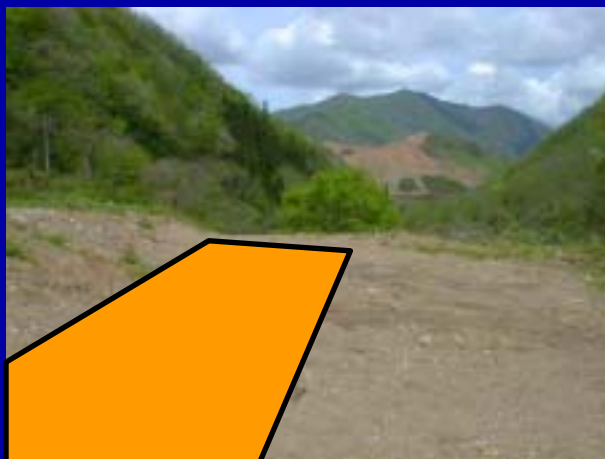
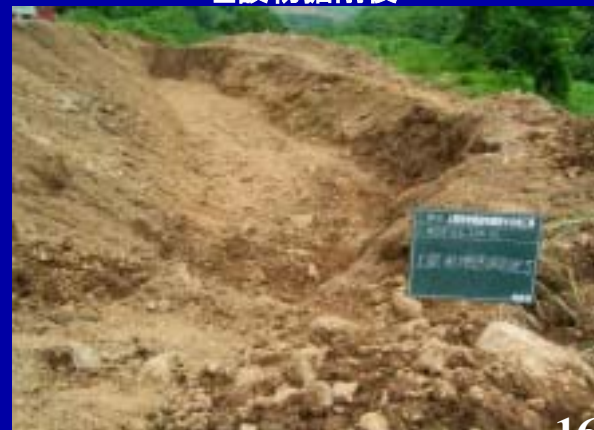
埋設物掘削前・掘削除去後(上開田地区)

埋設物掘削前

埋設物掘削後

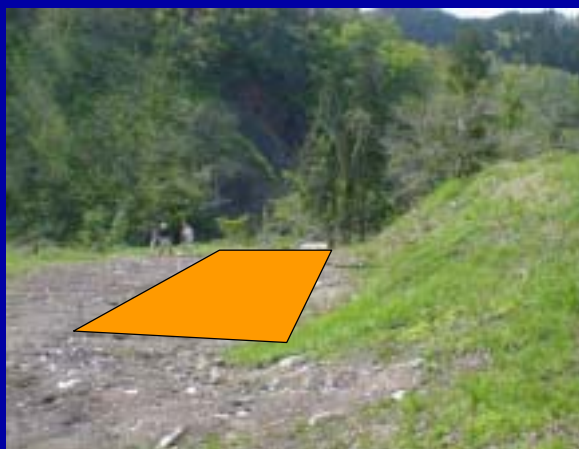
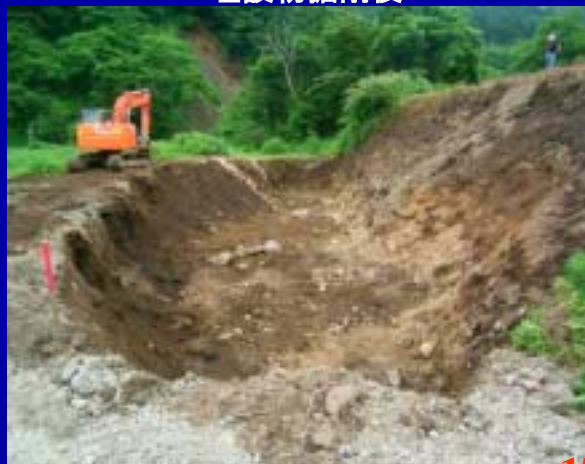
埋設物掘削前・掘削除去後(戸入地区)

埋設物掘削前

埋設物掘削後

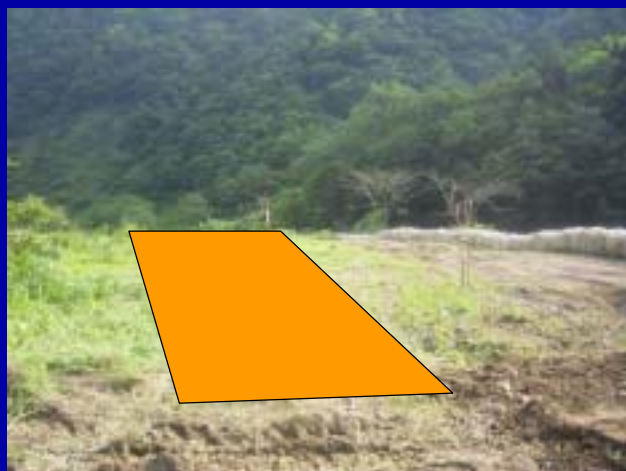
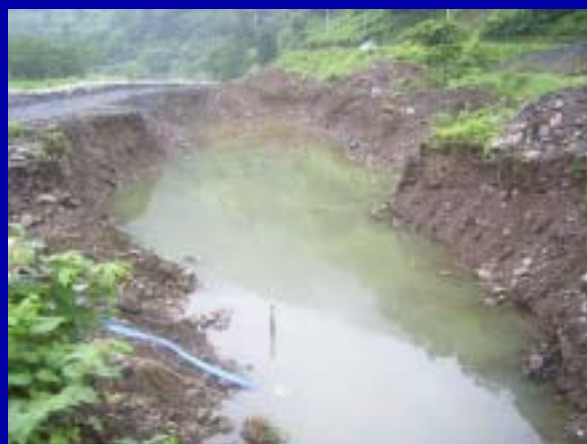
埋設物掘削前・掘削除去後(塚地区)

埋設物掘削前

埋設物掘削後

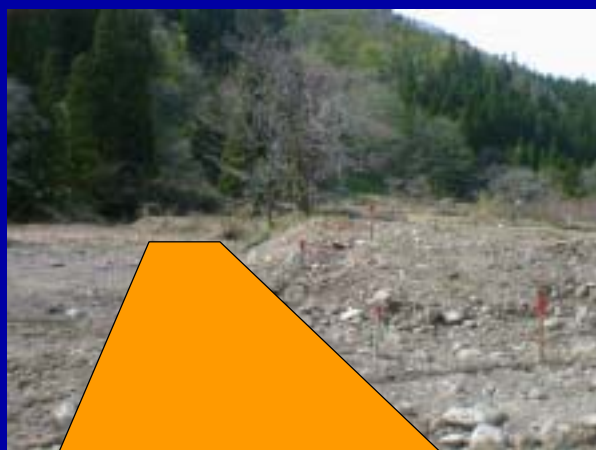
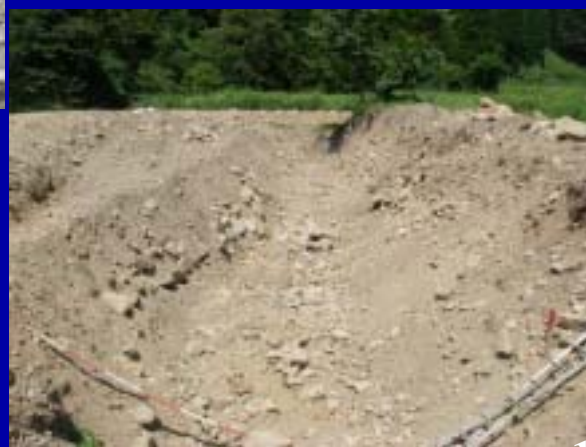
埋設物掘削前・掘削除去後(門入地区)

埋設物掘削前

埋設物掘削後

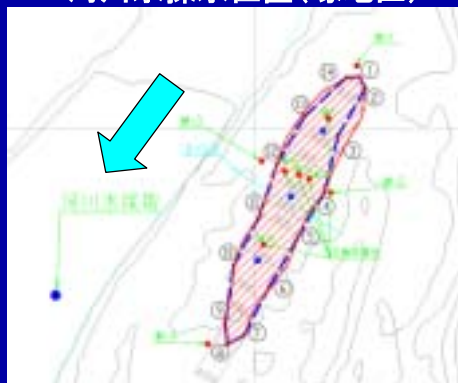
河川水採水位置(塚地区)

浸出水、処理水および掘削除去箇所の近傍河川にて採水を行い、ダイオキシン類について分析を実施した。ダイオキシン類対策特別措置法の排水基準値及び水質の汚濁にかかる環境基準値以下であり安全であることを確認した

地区名	採取箇所	結果	排水基準値	環境基準値
		ダイオキシン類分析 (pg-TEQ/L)		
塚地区	浸出水(原水)	○(0.34)	10pg-TEQ/L	1pg-TEQ/L
	処理水	○(0.22)		
	河川水	○(0.07)

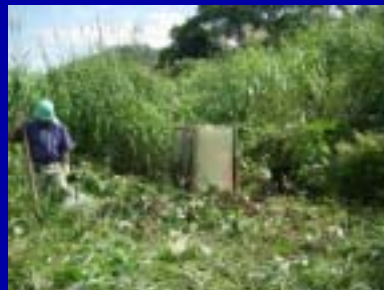
結果： 生活ゴミなどの存在を約200箇所確認した。
廃棄物が埋設されているような新たな地形改変は確認できなかった。

確認された冷蔵庫

確認調査で確認された投棄物等については、平成18年9月1日に機構職員による回収作業を行い、2tトラック 約6台分にも及ぶ投棄物等を回収した。
