布目ダムで発生した事故について（第三報）

【別紙】

1. 事故の概要

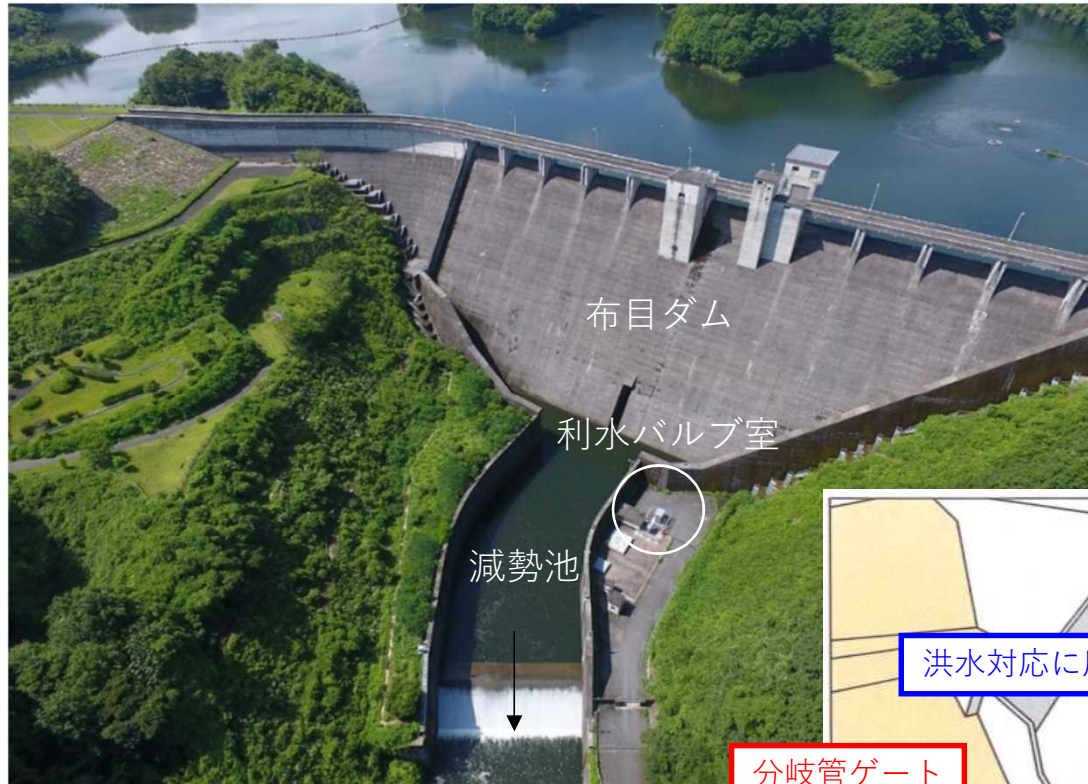
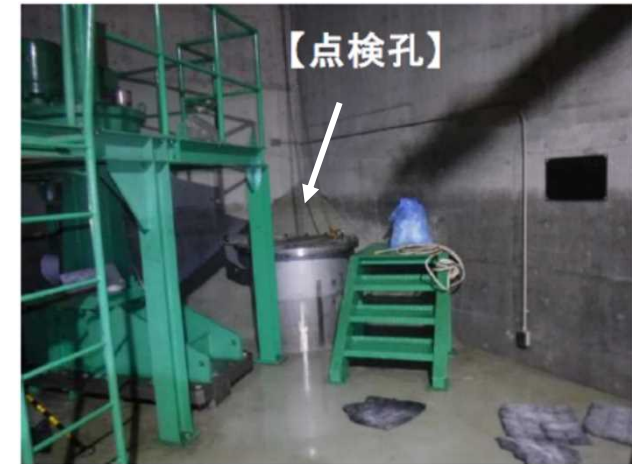
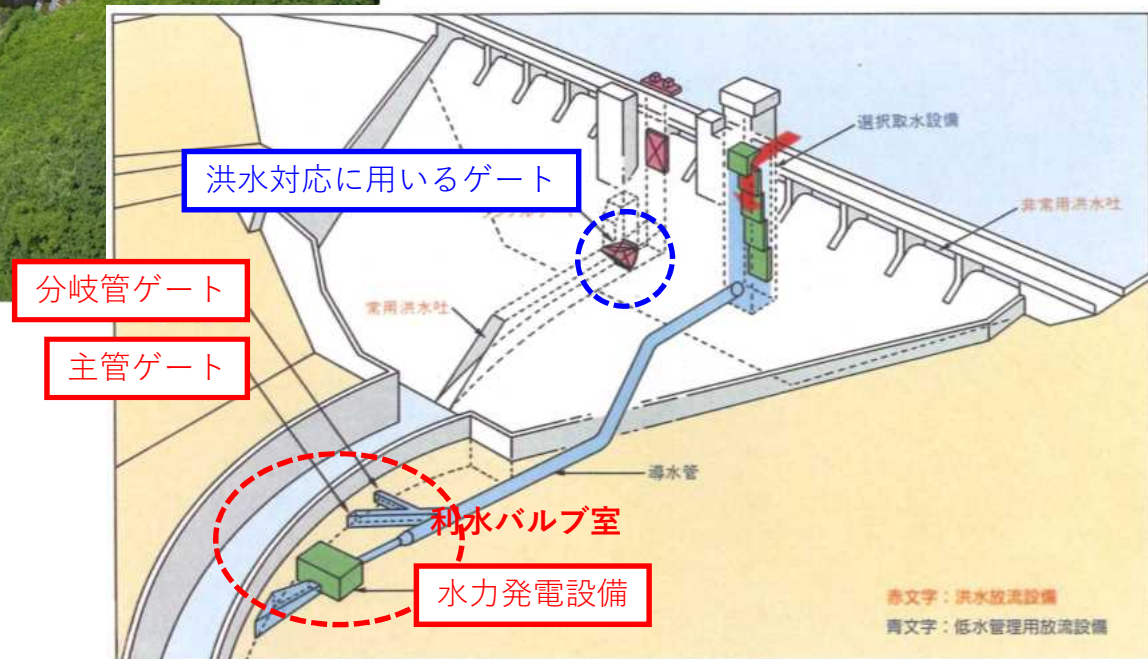
参考図

- 2月15日未明からのまとまった降雨により、貯水池へ注ぐ河川の水の量が増加したことから、夕方より水力発電設備からの放流に加えて利水バルブ（主管ゲート）からの放流を開始しました。
- 利水バルブからの放流により減勢池の水位が上昇したところ、利水バルブ室から減勢池に通ずる点検孔の蓋がボルト締めされていなかったため、20時頃、減勢池内の水が点検孔を通じて利水バルブ室に流れ込み、水力発電機等の設備が浸水しました。

- 減勢池の水が流れた点検孔を利用して、2月8～9日に利水放流設備の点検が行われ、点検作業終了後、点検業務受注者が機構監督職員の了解を得て、点検孔の蓋を閉めるために必要なボルトを締めずにおくこととしました。
- この情報が管理所内で共有されていなかったため、点検孔からの浸水被害を未然に防ぐことができませんでした。
- 以上のことから今回の事故の主な原因は、浸水リスクを有する点検孔の取り扱いについて予め特記仕様書、マニュアル等に明記していなかったことと、点検孔の蓋のボルト締めの確認、情報共有が徹底できていなかったことにあると考えています。

- ・特記仕様書等に点検孔の取り扱いを明記する。
- ・業務計画書に点検孔の取り扱いについて明記する。
- ・点検時のチェックリストに点検孔に関する項目を明記する。
- ・点検孔の蓋のボルトは点検終了後、その都度（日々）確実に締めるよう徹底する。

- ・点検孔等利水バルブ室の浸水リスクについて管理所内全職員に再度周知する。
- ・減勢池充水前に点検孔の蓋のボルト締を確認するチェック項目を追加する。
- ・マニュアル等に点検孔の蓋の取り扱いを明記し、管理所内で共有を徹底する。
- ・点検孔に限らず、リスクにつながりそうなところは「注意喚起」を明示する。
- ・職員間にてリスクを含む情報の共有が図れるように徹底する。

- ・恒久的な対策として点検孔構造の見直しについて検討する。
