長良川河口堰管理所の閘門ポンプ室の浸水について（第二報）

令和3年5月26日

長良川河口堰管理所

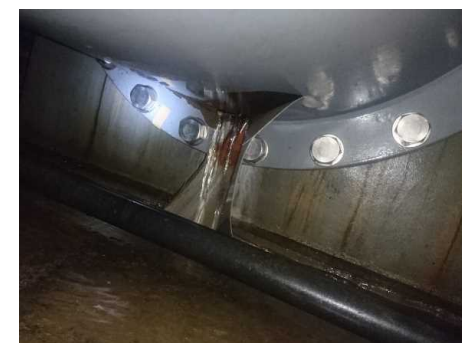
- 独立行政法人水資源機構長良川河口堰管理所が管理する長良川河口堰において、24日9時30分頃に確認した閘門（船通し）の除塩ポンプ室の浸水に関する調査結果を報告します。
- 24日13時30分頃から開始した除塩ポンプ室の排水作業は完了し、本日16時現在、ポンプ室内に浸水は認められません。
- 現在、堰上流に塩水は遡上していません。
- 堰の操作及び閘門ゲートの操作に影響は無く、通船は可能です。
- 調査の結果、3基ある除塩ポンプのうち、1基の除塩ポンプ吸水管に約2cmの欠損を確認しました。浸水の原因は、閘門から河川水が欠損箇所を通じてポンプ室に流れ込んだためと考えられます。
- 併せてその他の2基の除塩ポンプについて調査した結果、同様の損傷や異常は認められませんでした。
- 今後、除塩ポンプ吸水管の欠損箇所については修復を行い、早期復旧に努めて参ります。

管路欠損状況
