水門用ワイヤロープの取替直後における弛みの原因とその対策

概要:

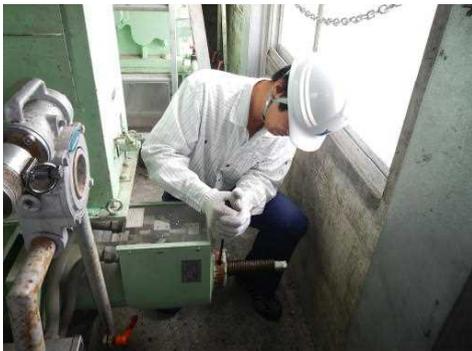
写真-1 ワイヤロープ余長調整状況

流木などの異物が噛み込み発生してしまう場合は、現地での機側操作盤にてゲートを上昇させ、フラッシングした後、ゲートを全閉操作し復旧するが、ワイヤロープに伸びが生じている場合は、**写真-1**のようにワイヤロープ端末調整装置のロックナットにてワイヤロープの余長を巻き取る調整方法が一般的である。

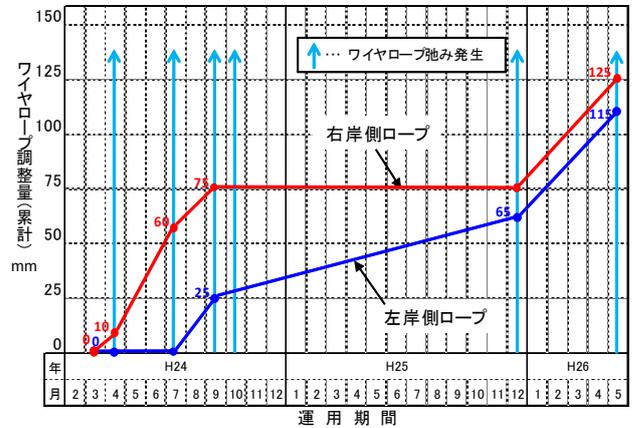
図-3 ワイヤロープ弛み発生と調整量【H23, 制水1号】

図-3に旧吉野川河口堰制水ゲート1号のワイヤロープ弛み異常の発生と余長の調整実績を示す。平成24年

3月に取替後、増加傾向にあったワイヤロープの弛み異常は、ワイヤロープ端末調整装置のロックナットにて余分なワイヤロープを巻き取る調整と運用を繰り返した結果、ワイヤロープ弛み異常が減少していることが分かる。

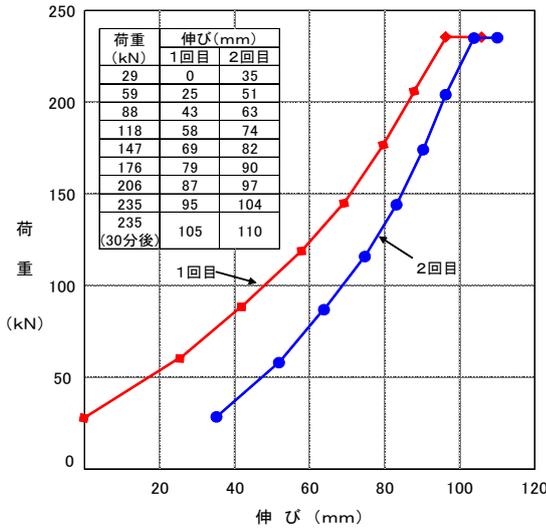
図-5 ワイヤローププレテンション成績表

図-5は、平成25年度に整備した旧吉野川河口堰制水ゲート4号のワイヤローププレテンション成績表であるが、2回の加工で215mmの初期伸びを記録している。

同ゲートは片側ワイヤロープ長132mであり、プレテンション加工による初期伸びをゲートの鉛直開度に換算すると10.7mm(215mm/2本/10本(動シーブ5枚構造))分に相当し、プレテンション加工は必要不可欠な加工と言える。ただし、加工回数は2回以降行っても、効果は微増傾向とも言われている。³⁾

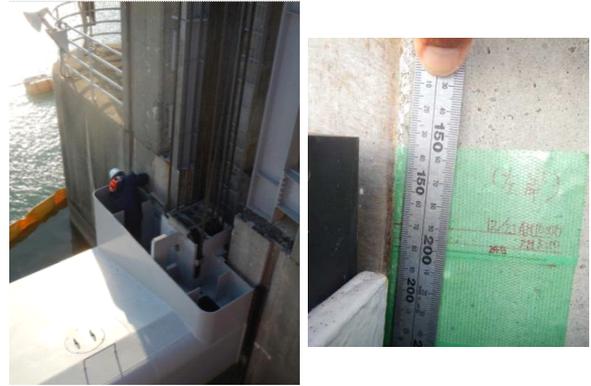
写真-2 ワイヤロープ伸び量(扉体位置)計測状況

試運転中は写真-2のとおり、扉体の下がり量を計測してワイヤロープ伸び量に換算し、図-6にその推移を示す。当初は着目どおり伸びが見られたが、日々減少傾向となり、6日目以降は横ばいを示した。試運転による伸び量は、プレテンション加工時の伸び量215mmに対し、左右岸合計263mm(122.3%)に達した。

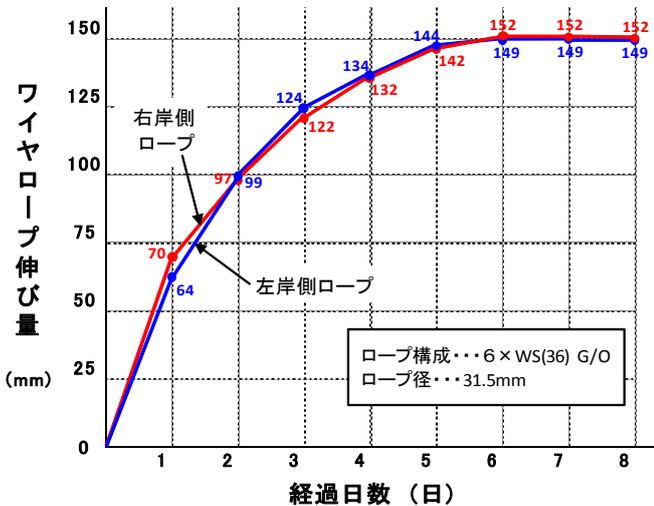
図-7 ワイヤロープ伸び量の推移【H26, 制水2号】

図-7 に試運転期間中のワイヤロープ伸び量の推移を示す。2号も4号と同様に伸びが見られたが、日々減少傾向になり、6日目以降は横ばいとなった。

なお、プレテンション加工時の伸び量は制水ゲート4号に対して少ない147mm(68.4%)であったが、試運転による伸び量は、制水ゲート4号を上回る左右岸合計301mm(114.4%)であった。

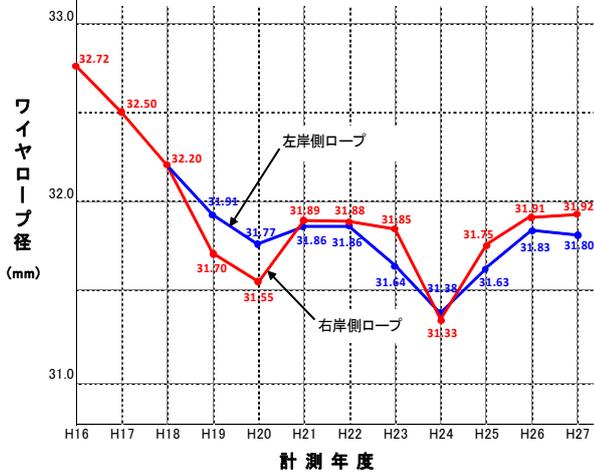
図-9 ワイヤロープ径の推移【H16, 制水3号】

そこでワイヤロープで唯一、毎年定期的に計測しているロープ径に着目した。平成16年度にワイヤロープを取替後10年が経過し、初期伸びと考えられるワイヤロープ弛みが発生していない同堰制水ゲート3号におけるワイヤロープ径の傾向を図-9に示す。

製造直後に32.72mmあったロープ径は減少傾向が続いたが、3年経過後はほぼ横ばい傾向となった。横ばい傾向となった平成19年から平成27年の左右岸を加味した平均ロープ径は31.75mmで、表-4による平成25年

度取替の制水ゲート4号の試験施工後から1年5ヶ月経過までのロープ平均径が31.81mm(32.15+31.99+31.44+31.65)であることを踏まえると、弾性伸び領域に移行していること、更に摩耗によるロープ径の減少が支配的になった段階にあると判断される。

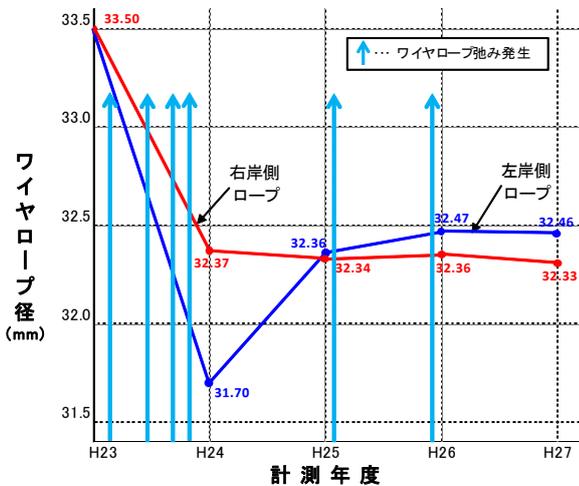
図-10 ワイヤロープ径の推移【H23, 制水1号】

次に、4.1で述べた平成23年度にワイヤロープを取替えた同堰制水ゲート1号のワイヤロープ径の推移を図-10に示す。

取替直後からワイヤロープ弛み異常が頻発し、ロープ末端による巻き取り調整を繰り返し実施した結果、

近年は安定した状態が続いている。それを裏付けるようにロープ径が急激に減少し、近年は横ばい傾向となっており、ロープ径と伸びには一定の関連性があると考えられる。

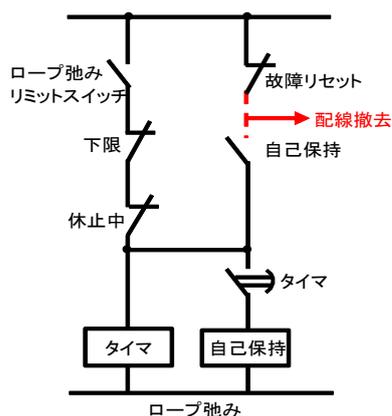
図-13 ワイヤロープ弛み検出回路改造概要

当管理施設のゲート制御は、ワイヤロープ弛み異常が発生した場合、現地で状況確認し復旧することを目的として、故障自己保持回路を形成していた。故障自己保持回路とは、故障の要因が排除されるまでゲートの動作を停止させる機能であるが、ワイヤロープ弛み異常に限ってはフラッシュ操作が可能となるよう、開方向には制限がない。異物除去後は、現地の機側操作盤にてリセット押しボタン操作後、全閉操作するが、試行的に遠方でも全ての操作が可能となるよう、自動復帰する回路変更を行った。**(図-13)**

制御回路の改造により効果も生まれた一方で、課題もある。ワイヤロープ弛みの発生原因は流木など異物が噛み込む場合だけでなく、設備故障を原因としたロープの伸びや破断、更に扉体の片吊り検出機能が故障した際のバックアップ機能であり、遠方からの復帰にはこれらを念頭に置いたうえで判断する必要がある。

そこで当管理所では、ワイヤロープ伸び量の定期的な測定と調整を実施したうえで伸びの原因を排除し、遠方からの復帰は発生した際の状況（残開度・その他故障の有無等）のほか、塩水遡上への緊急性を総合的に判断したうえで実施している。

また、遠方からのフラッシュ操作には、河川内の船舶の航行に安全な開度(45cm・約25m³/s)と回数(3回)の上限を設け、上限に達しても解消出来ない場合は他に原因が考えられるため、現地による復旧を徹底している。
