# 矢木沢ダムにおける劣化コンクリートの補修事例

本稿は、凍害及び ASR により劣化したと考えられるコンクリートの補修を行うための調査・設計及びその施工について、近年施工した洪水吐きコンクリートの事例を基に報告するものである。

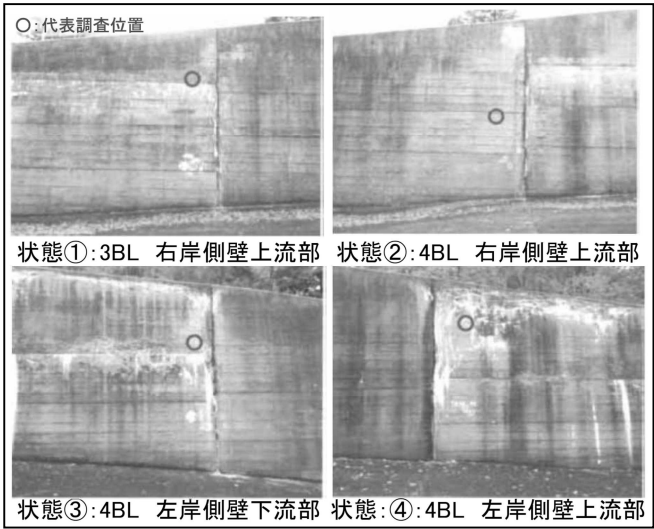
写真-1 調査場所の選定

調査に先立ち調査場所の選定を行った。調査場所は表-1で区分した①～④の各状態から1地点選定した。

なお、コンクリート打設時期等を考慮して、なるべく均一な条件でコンクリートが打設された地点を選定した(写真-1)。

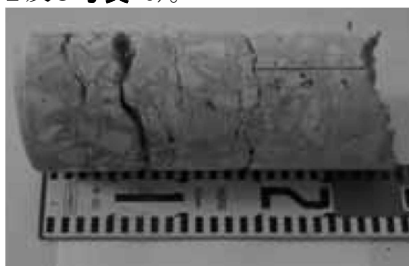
写真-2 採取コア（状態④）

状態①～④のいずれにおいても参考文献1)にて示されている、健全と判定する基準速度を上回ったが、状態③及び④のコアでは内部ひび割れによりコアが欠損し、伝達速度の測定が出来ない箇所が多数あった。

また、コアの状況については、状態①では劣化が確認されなかったが、状態②～④では確認され、内部ひび割れ発生箇所にアルカリシリカゲルの反応リムが確認された（写真-2及び写真-3）。

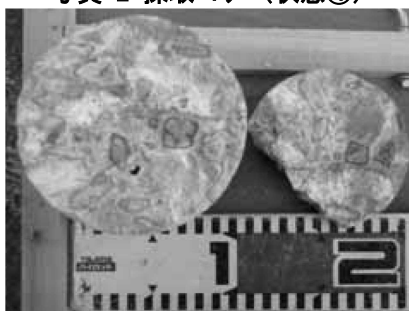
写真-3 アルカリシリカゲルの反応リム（状態③）

また、コアリングによりアルカリシリカゲルの反応リムが確認されたことから、ASRによる劣化が進行してい

ると判断することが合理的な結果となった。
