## 3. マルチビームソナー等を用いた設備点検

### 3.1 点検概要

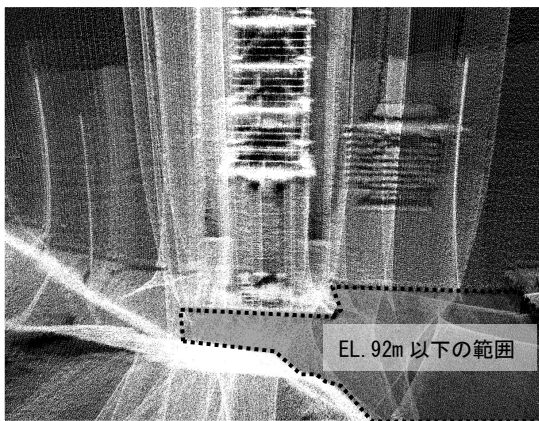
写真-5 マルチビーム測定結果 (モデル①)

モデルと建設当時の写真では、構造物等の見え方がほとんど変わらず、扉体周辺の状況について十分な視認化が行えることが分かる。また、マルチビームソナーは目的物までの距離を計測するものであることから、写真-5のように指定された標高より低いものだけを着色し、目的物周辺の堆砂状況を明確に表すことが可能である。

水中 ROV 及びマルチビームソナーによる調査の結果、扉体周辺には大型の堆積物はなく、堆砂の進行も見られなかったため、従来通りゲートの動作試験を行い、点検を実施した。補助取水ゲートは水中部に設置されており、着床状態を確認することが出来ないため、開閉装置付き開度計及びワイヤロープの状態で全閉確認し、併せてダム下流地点における濁度及び水温について点検前の値と比較し、同程度であったことから、ゲートは全閉状態で止水していると判断し、設備の健全

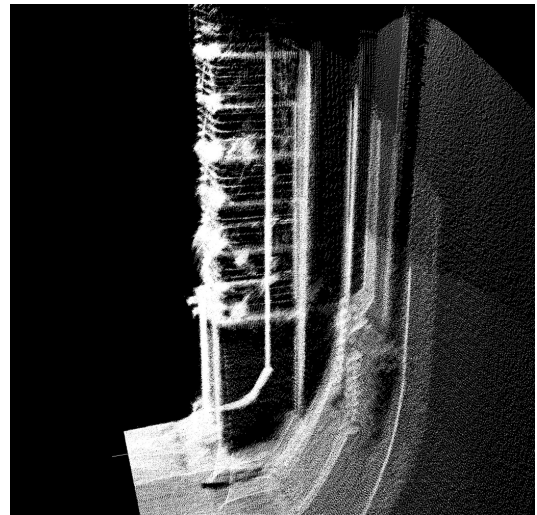
写真-6 マルチビーム測定結果 (モデル②)

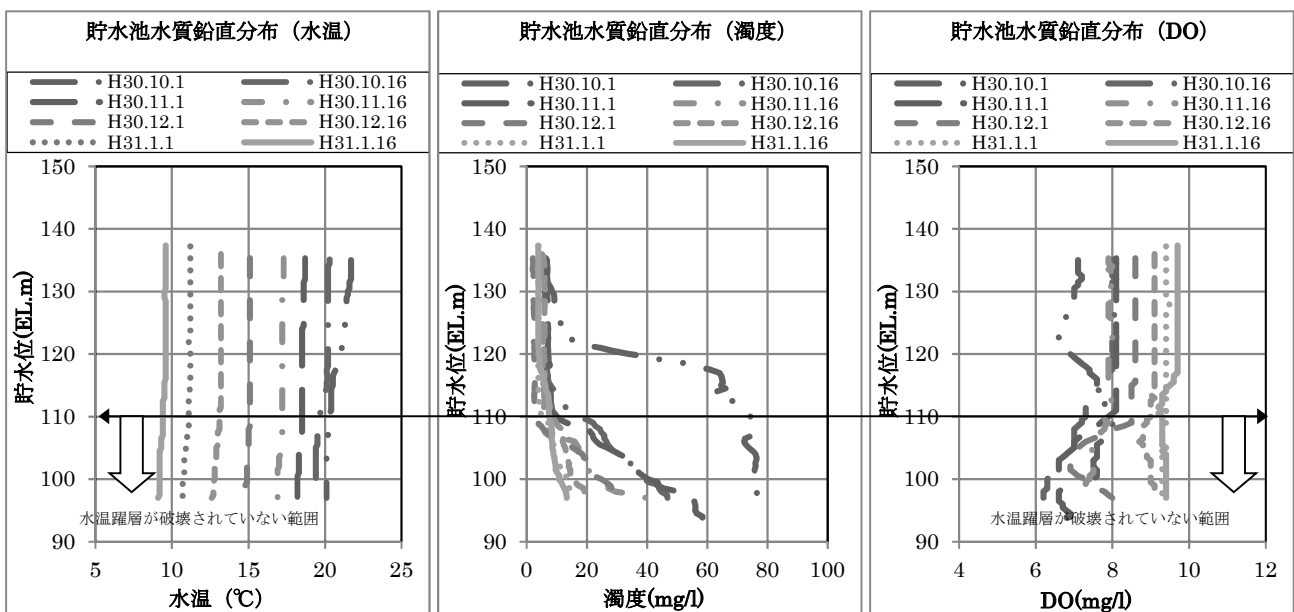
図-3は一庫ダム貯水池の水質鉛直分布をグラフ化したものである。ダム貯水池では、一般的に冬期から春先にかけて、水温躍層が破壊され全層循環となる。しかし、一庫ダムにおいては、約 EL110.00m 以深については水温が表層部と低層部で約 1℃ の水温差が循環期に入っても残り続ける。この微小な水温差によって、低層部の濁度が表層部に比べ高く、DO は低層部が低い状態が冬期においても継続する傾向にある。

図-3 貯水池水質鉛直分布

循環期である冬期に、補助取水ゲートから取水することにより、低層が表層と同様の水質に入れ替わると考えられる。水温差が解消され、水温躍層が破壊されれば、低層における濁度の低下や DO の上昇効果が期待できる。濁度が低下は、扉体周辺の堆砂の進行を抑制することが出来る。また、DO が上昇すれば、春先から夏期に発生する低層部の DO 低下を延伸（嫌気化リスク

以上の効果が期待されることから、今後は一定期間の取水を行う運用とし、設備の健全性を維持するものとする。また、水質に対する影響についても調査を実施することとしたい。
