PC管における電磁波レーダー探査法による 調査方法の有効性

本稿では、香川用水高瀬支線水路におけるトンネル内に布設された PC 管本体の破損による漏水に鑑みて、同じ布設環境にある約 700m 区間を対象に短期間で実施した新たな非破壊調査（電磁波レーダー探査法）の有効性について報告する。

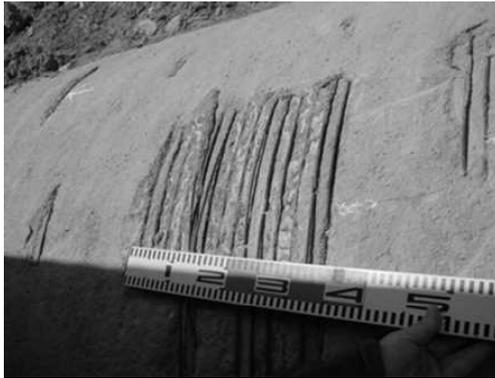
サイホン部はPC管で造成され(土中埋設及びトンネル内配管)、近年経年劣化が顕在化しており、漏水事故も頻繁に発生している。機能診断調査では、管内部からの目視等調査のほか埋設管を試掘して管外面からも劣化状況を直接把握する外観調査も実施し、重度のひび割れ、進行性の継手開き、カバーモルタル中性化・薄肉化、PC鋼線発錆・破断(写真-1)、漏水の発生状況等を総合的に判断し、サイホン区間全線を健全度評価S-2と診断している(表-1)。

写真-1 高瀬支線水路 PC管劣化状況

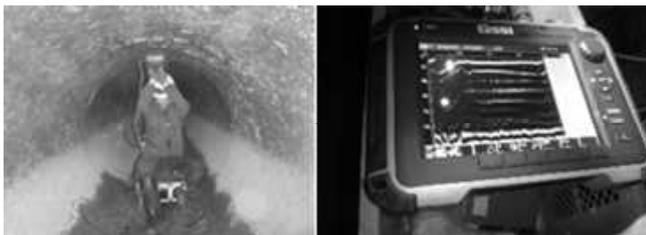
写真-3 電磁波レーダー探査法による調査状況

令和元年11月に高瀬支線水路サイホン部(トンネル内配管区間)において発生した漏水事故では、トンネル岩盤からの浸透水(酸性)がPC管頂部を起点としてカバーコートが中性化させ、PC鋼線が発錆・破断し、管体破裂を引き起こしたと推定された。このことから、調査対象は、漏水事故が発生したトンネル内配管区間(図-5)すべての管頂部1測線を測定した(図-6, 写真-3)。

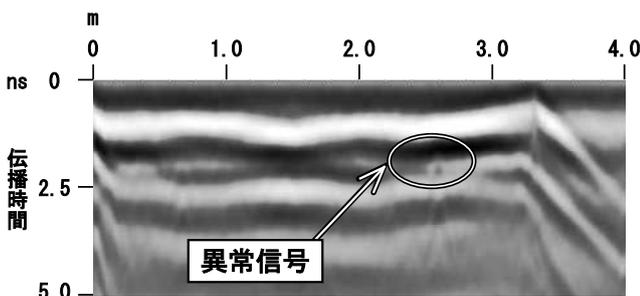
図-7 管 No. 149 の電磁波レーダー探査記録断面

上記に基づき実施した本調査結果の一例を図-7に示す。健全な状態である図-4と比較するとカバーコートの劣化が懸念される異常信号(カバーコートの減肉や剥離からの信号)が確認できる。調査では、これと同様な異常信号を8管で確認した。

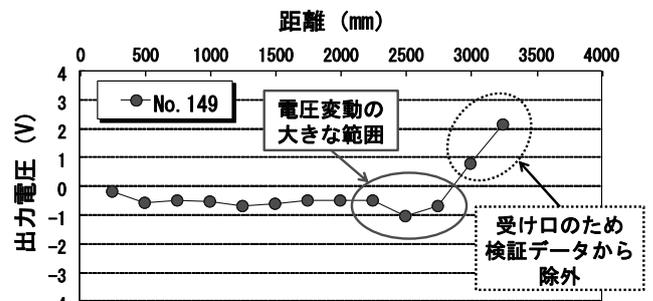
電磁誘導法における電圧測定結果(破断)(出力電圧値の変動(最大出力電圧差))では、出力電圧値が大きく変動している箇所(図-8)と電磁波レーダー探査記録断面図での異常信号を示した位置(図-7)が合致しており、一次調査としての電磁波レーダー探査法の有効性が確認できた。

図-8 電磁誘導法による電圧測定結果

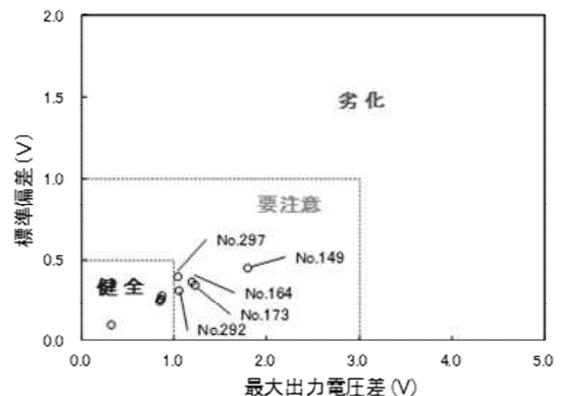
電磁波レーダー探査法(一次調査)で異常信号を確認した8管を対象とした電磁誘導法(二次調査)による劣化診断では、5管で「要注意」と判断し(図-9)、この5管を劣化管として、SUS巻鋼管による予防保全対策を実施した(写真-4)。

図-9 電磁誘導法によるPC鋼線劣化診断結果
