# 川上ダム地質現地説明会

日時:平成20年9月21日

独立行政法人水資源機構川上ダム建設所

## ダムサイト上流右岸鞍部の疑義

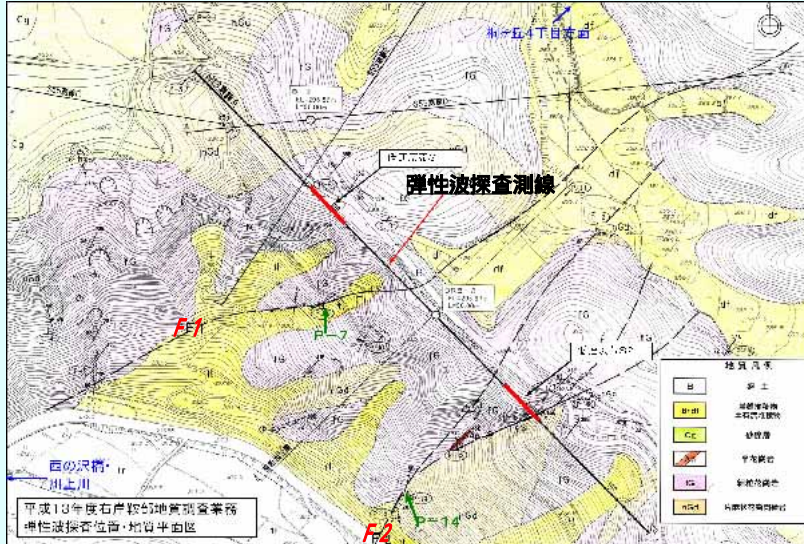
平成13年度調査は、右岸鞍部の大まかな地中構造を把握するために実施したもの

実線は崖錐堆積物を切っていることを意味していない

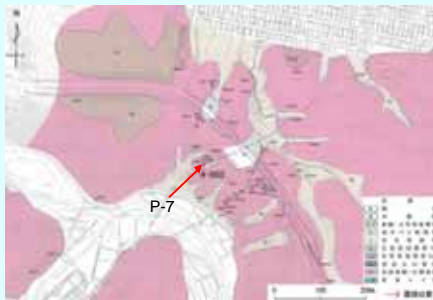
露頭 (P-7) の状況

P-7 断層露頭の観察

・断層は、花崗岩中に存在しており、幅30cm程度の破碎部を伴うが、断層面はよく固結している。

・断層を被覆する第四紀層はなく、断層の活動時期は不明である。

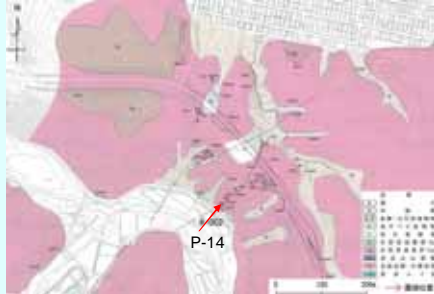
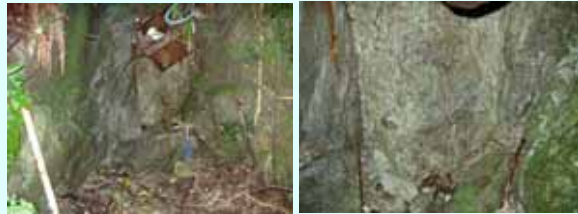
露頭(P-14)の状況

P-14 断層露頭の観察

・断層は、花崗岩中に存在しており、幅  
 30～40cmの破碎部を伴うが、断層面  
 はよく固結している。

・断層を被覆する第四紀層はなく、断  
 層の活動時期は不明である。

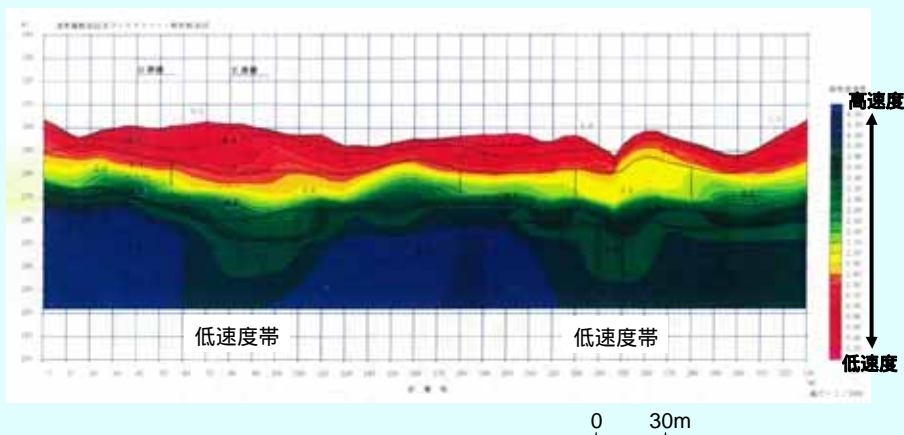
右岸鞍部地質調査(H13年度)の弾性波探査断面

弾性波探査は地中の性状を大まかに把握する調査  
 15～20mの破碎幅は低速度帯の分布に基づく推定

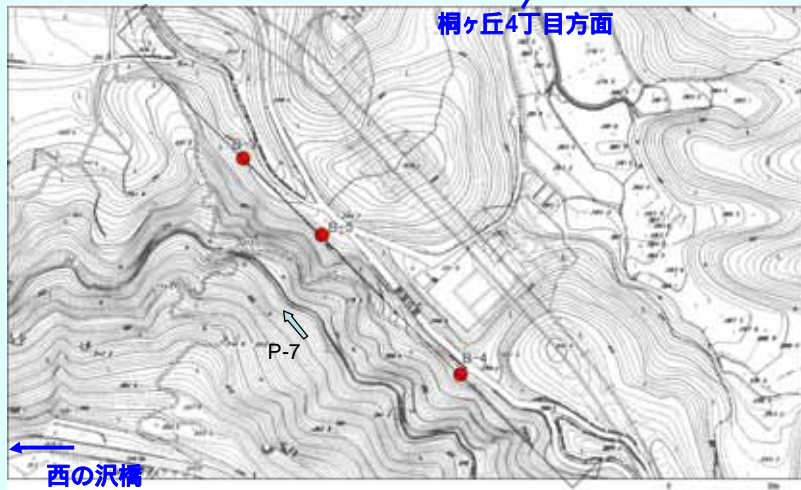
右岸鞍部低速度帯斜めボーリング調査(H19)位置図

平成13年度調査で断層が想定されたため、断層の具体的な位置と地質性状(地山の透水性等)を把握する目的で平成19年度ボーリング調査を実施した

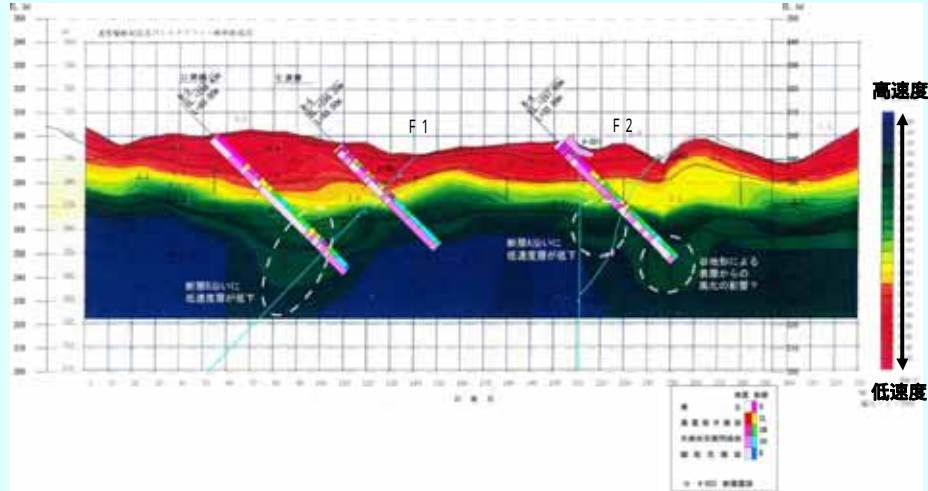
断層露頭とボーリングコアで確認された断層を結んだ線上では低速度層は深度を下げる  
 破砕幅15～20mのような大規模な破砕帯を伴う断層は存在しない

- ・ 疑義提示者の指摘する地質図の断層の表記は崖錐堆積物を切っていることを意味していない
- ・ 弾性波探査結果の低速度帯位置には固結した30cm程度以下の小規模な断層しか確認できず破砕幅15～20mの大断層は存在しない

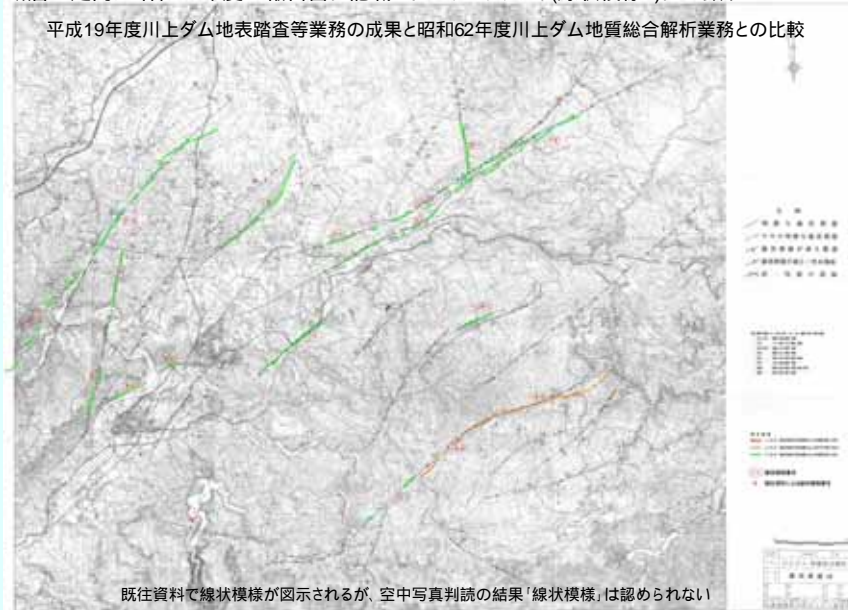
平成19年度川上ダム地表踏査等業務の成果と昭和62年度川上ダム地質総合解析業務との比較

既往資料で線状模様が図示されるが、空中写真判読の結果「線状模様」は認められない

**最新の知見による空中写真の詳細な確認の結果、地形要素は連続性、系統性に乏しく「線状模様」としては抽出できない。**

昭和62年度の報告書に記載されたりニアメント(線状模様4)は、「線状模様」として扱うものではない。
