件 名	青蓮寺ダム貯水池内(青蓮寺川)における油膜発生事故について
-----	-------------------------------

青蓮寺ダム貯水池内(青蓮寺川)における油膜発生事故について

淀川水系名張川支川青蓮寺川  
三重県名張市中知山地内

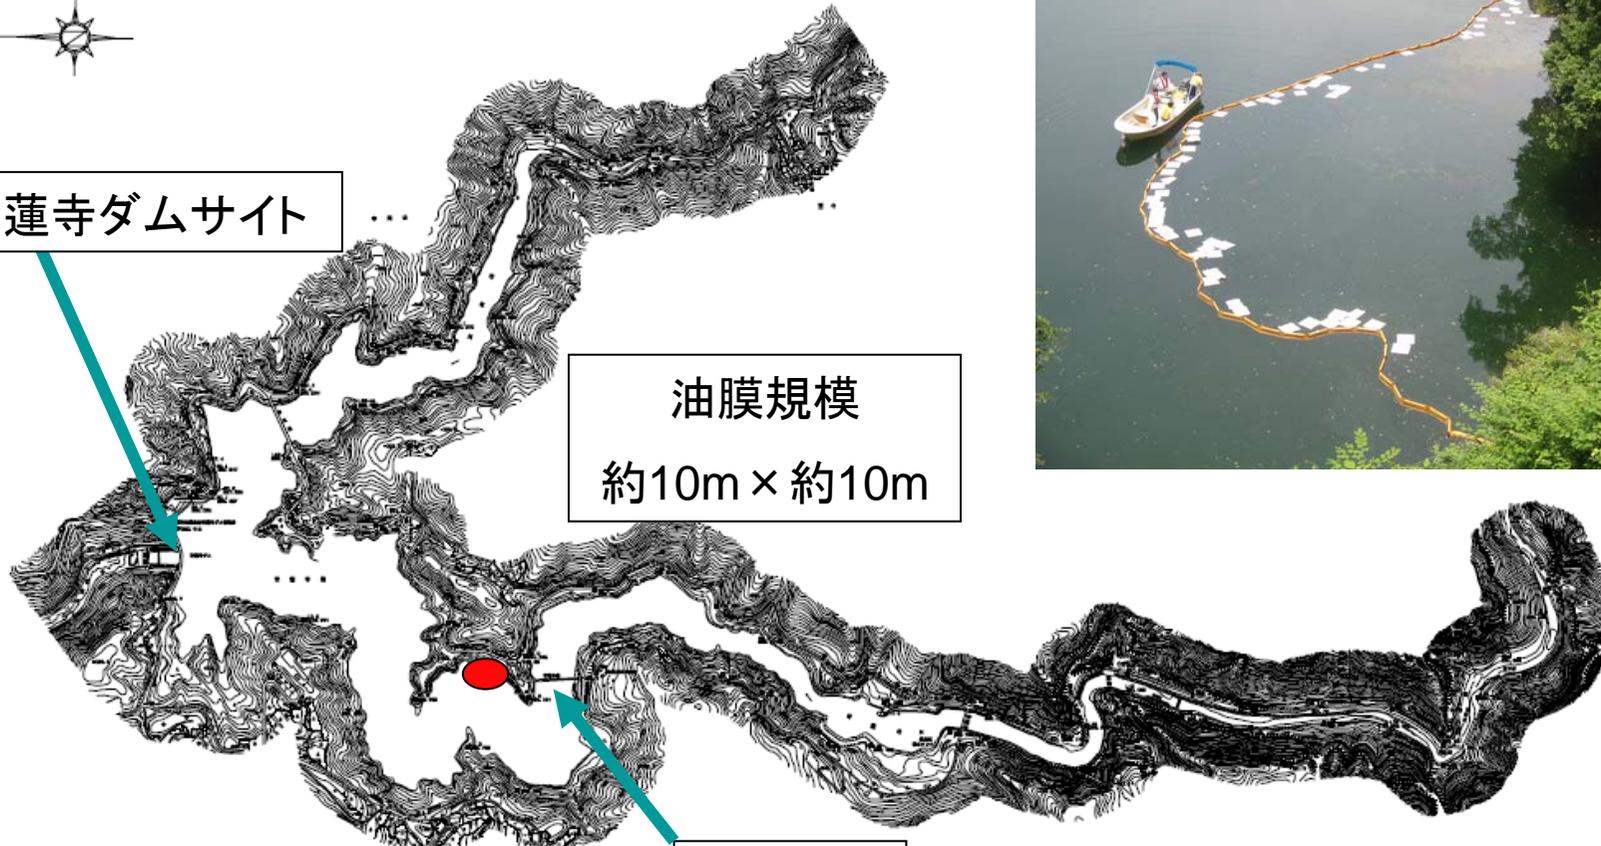
油膜規模  
約10m × 約10m

青蓮寺橋

10:00 油膜確認  
11:30 オイルフェンス、オイルマット設置 完了

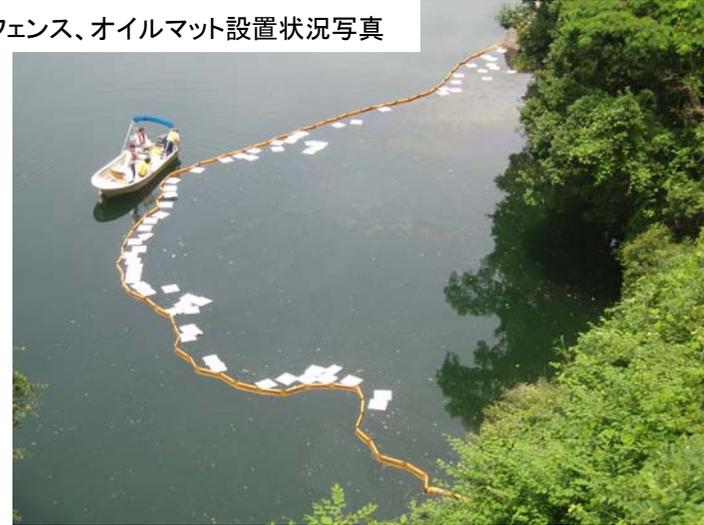
オイルフェンス、オイルマット設置状況写真

油膜発生の原因は不明であるが、青蓮寺橋付近の油膜発生箇所オイルフェンスとオイルマットを設置したことにより、現在油膜の流下は止まっている模様である。なお、新たな油の流下は確認されていない。なお、下流での取水に影響は認められない。

- ・青蓮寺ダム管理所職員がオイルフェンスとオイルマットの設置を終了した。
- ・利水者に対して水質汚濁防止協議会連絡網により連絡済。
