室生ダムの副ダム抜水作業に伴い発生した事象について

令和2年10月16日

室生ダムの副ダム抜水作業に伴い 発生した事象について

独立行政法人水資源機構
木津川ダム総合管理所

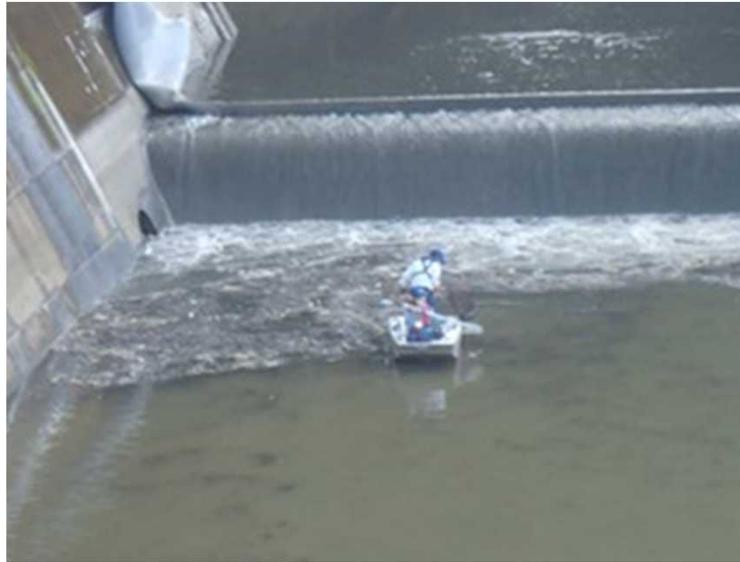
副ダム下流の状況

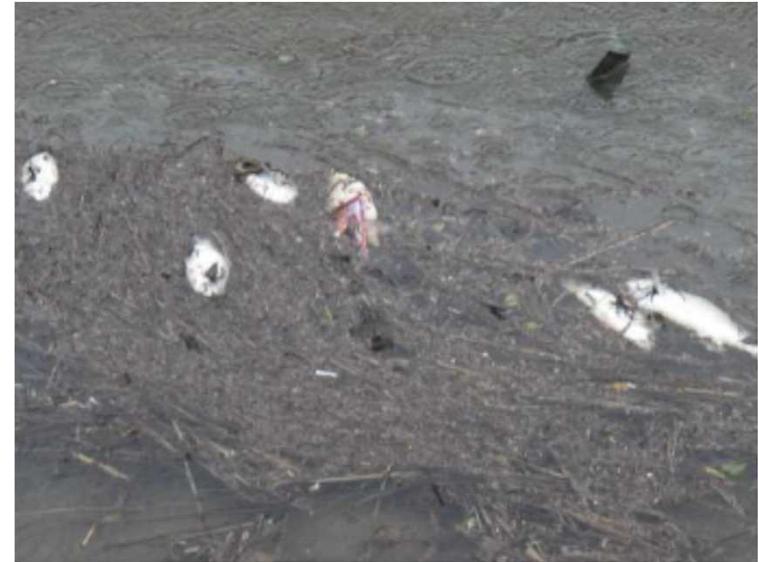
10 / 6 (火) の回収作業状況

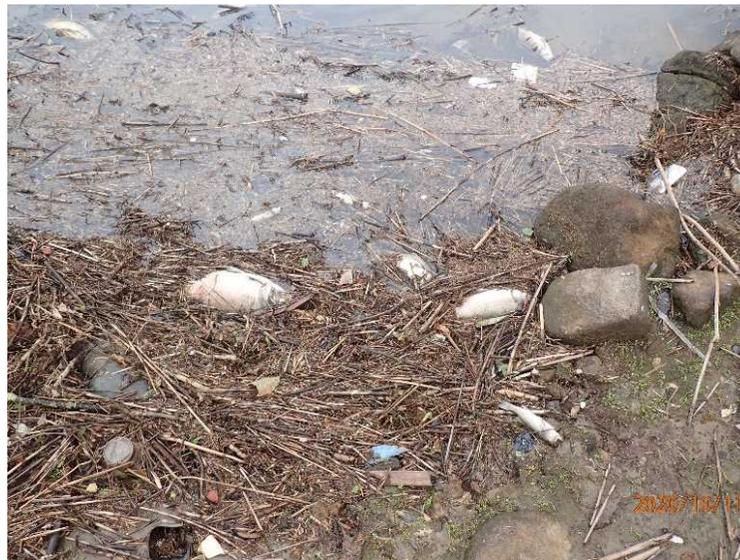
10 / 9 (金) の副ダム下流状況

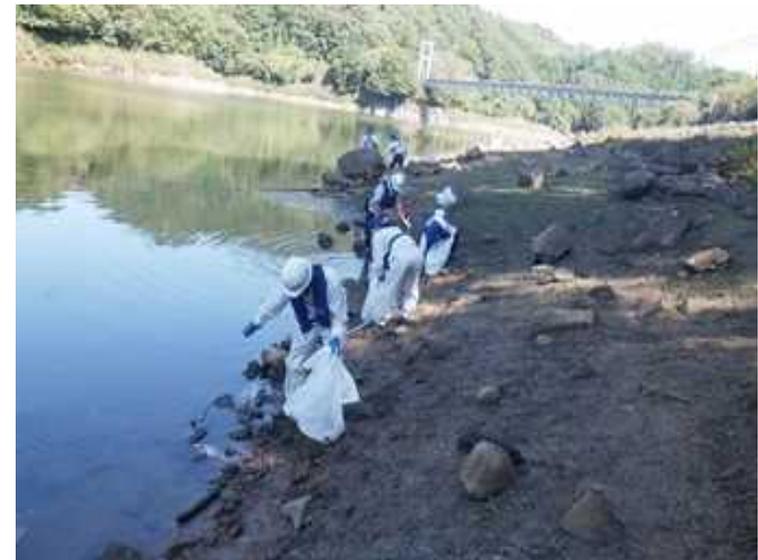
10 / 11 (日) の副ダム下流状況

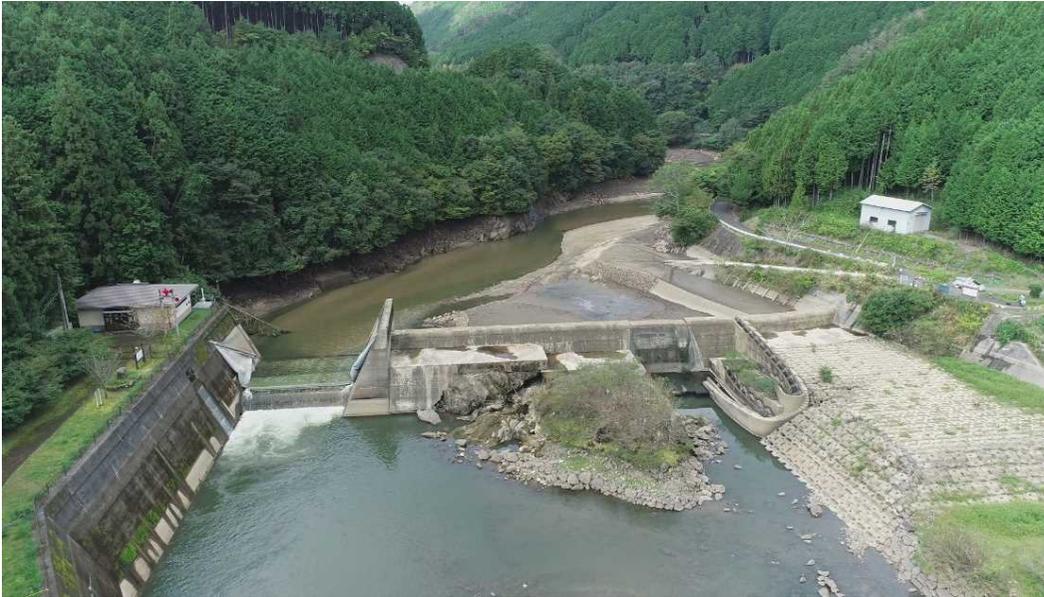
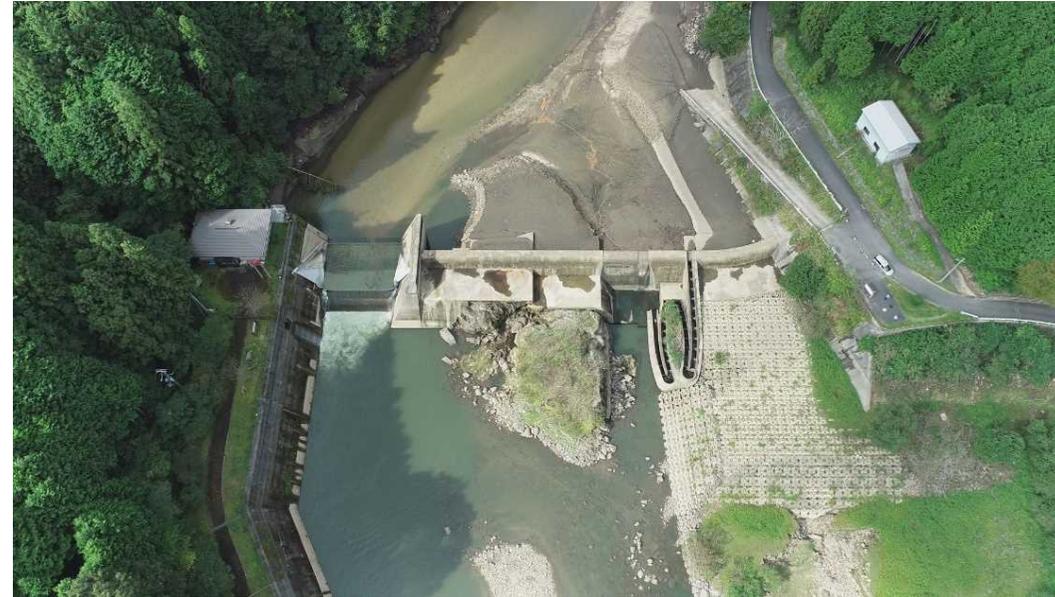
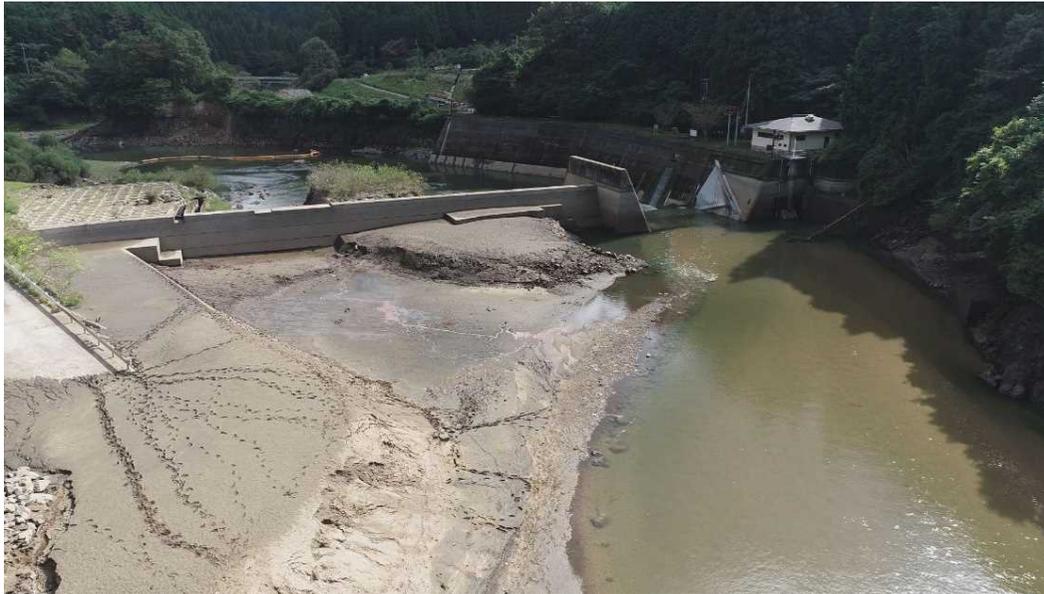
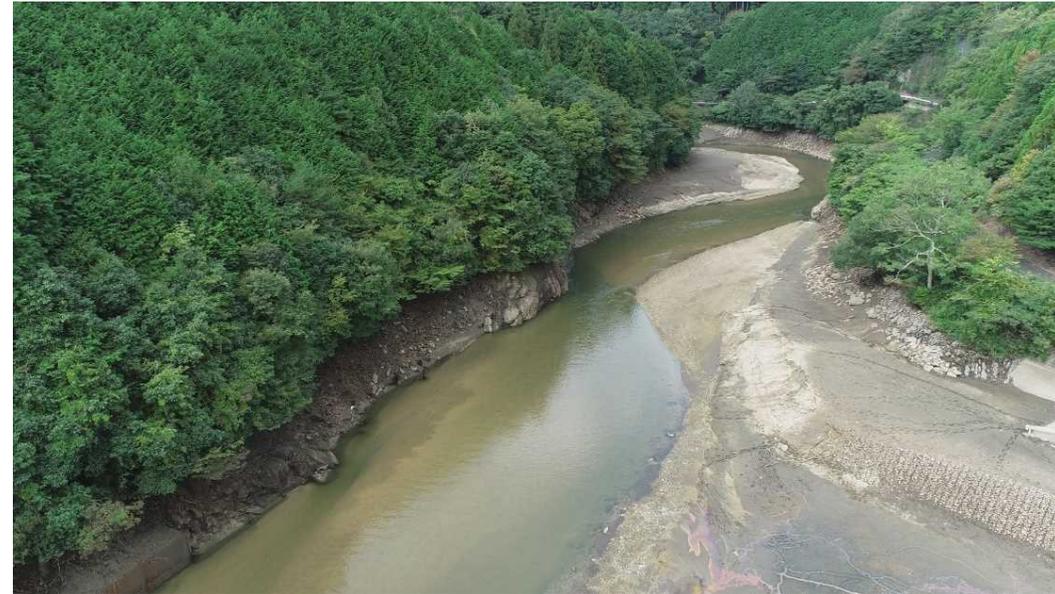
副ダム抜水作業後の上流側堆砂状況

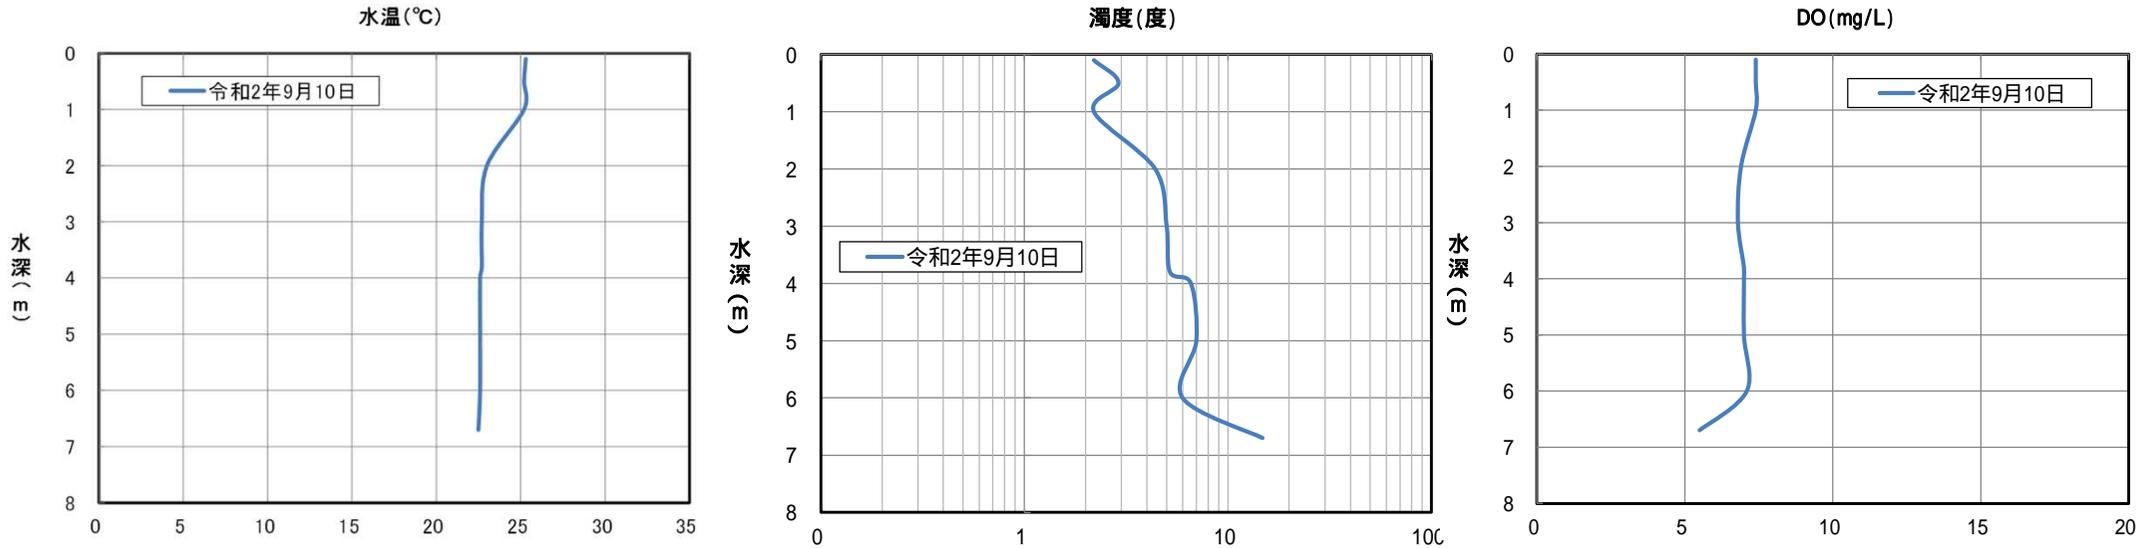
副ダム直上流地点の定期水質調査結果

- 定期水質調査：令和2年9月10日
- 副ダム直上流地点では、底層部のDOは6 mg/l程度となっている。

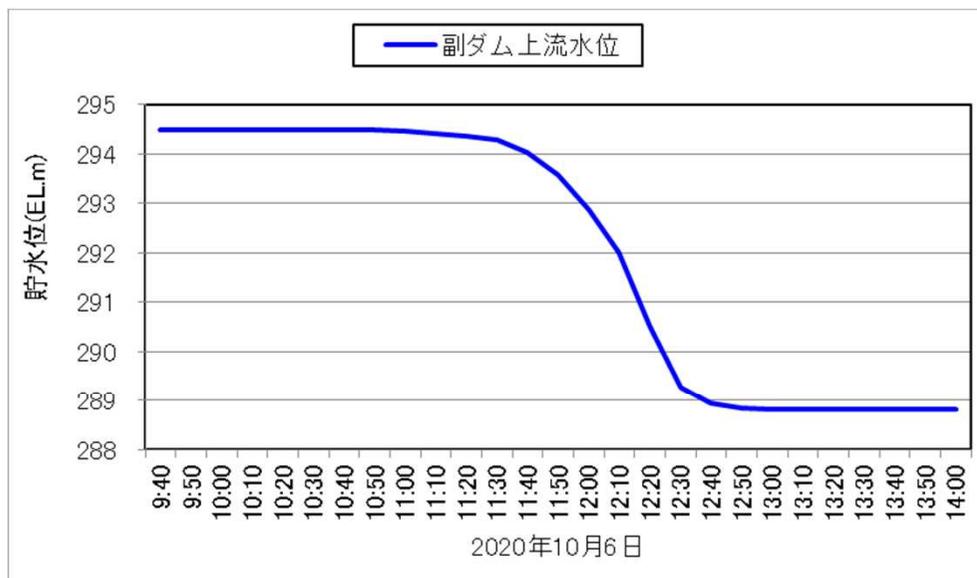
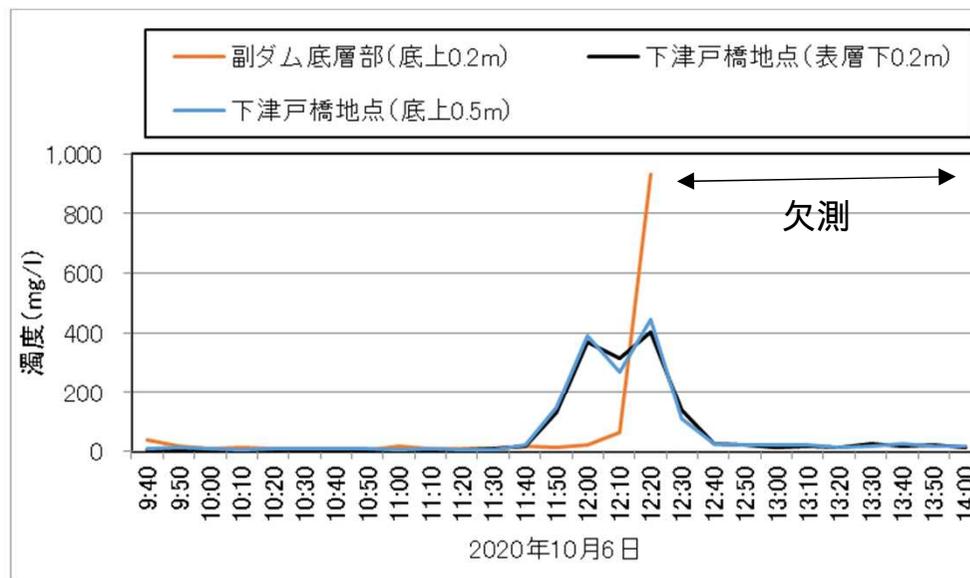
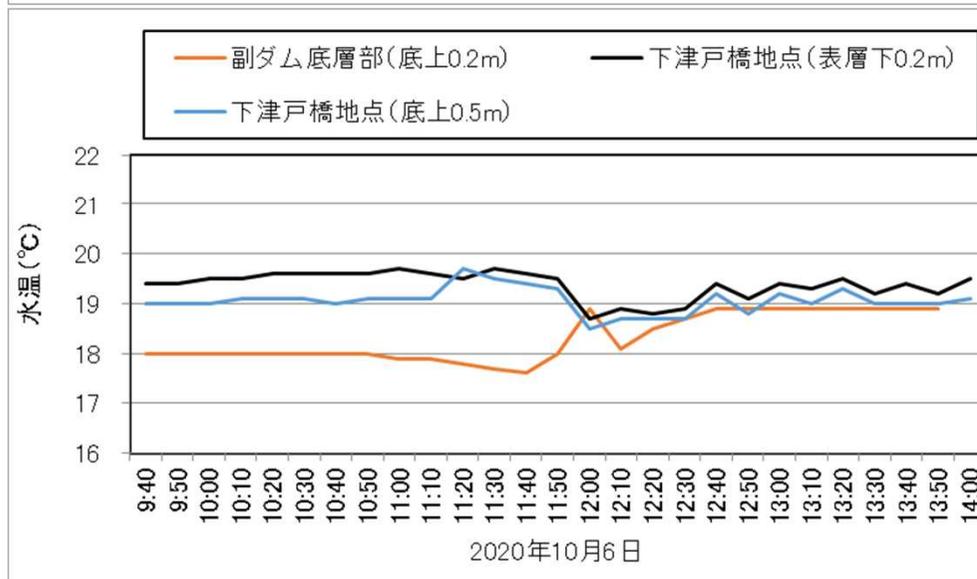
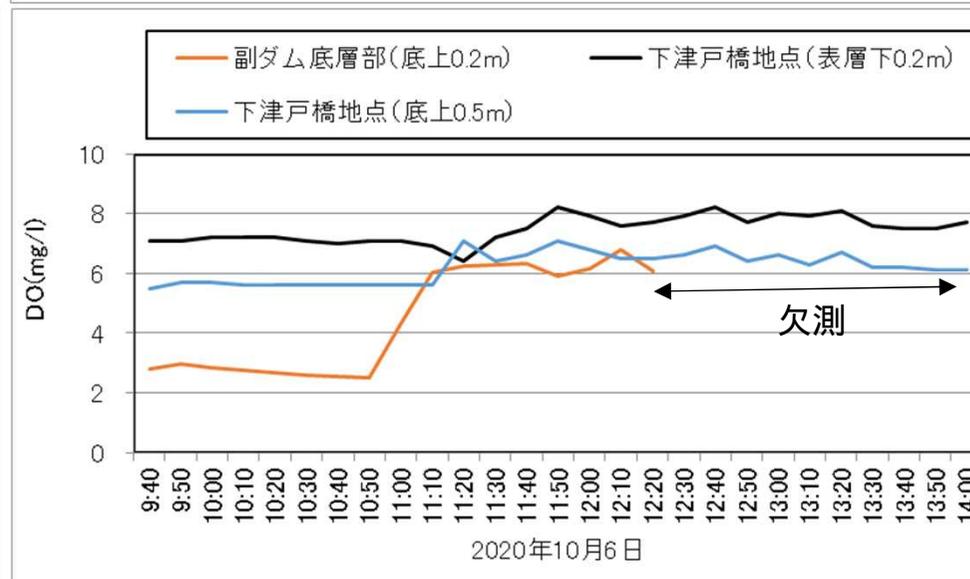
副ダム抜水作業前後の水質の状況(計器による水質測定結果)

- 副ダム底層部(底上0.2m)のDO濃度がゲート倒伏前には3 mg/l程度となっている。
- 抜水作業後の下津戸橋地点の水温は低下、濁度は一時的に急上昇、DOについては僅かに上昇している。

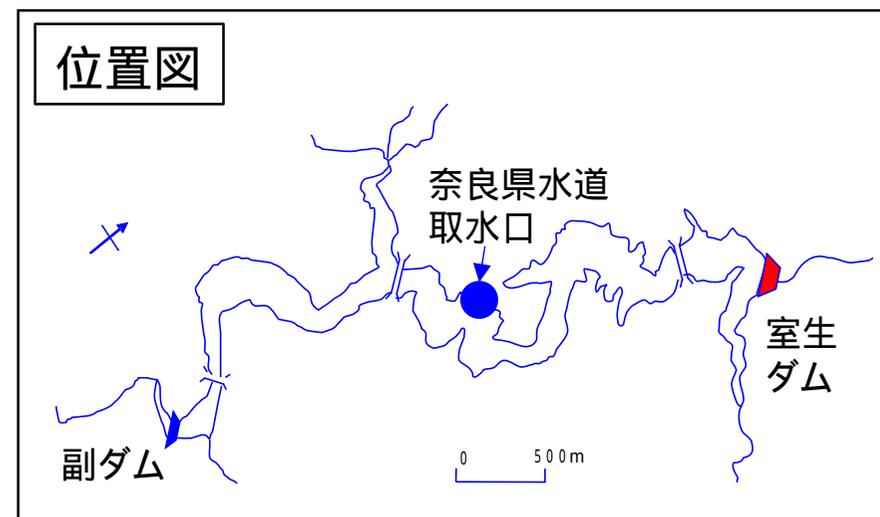
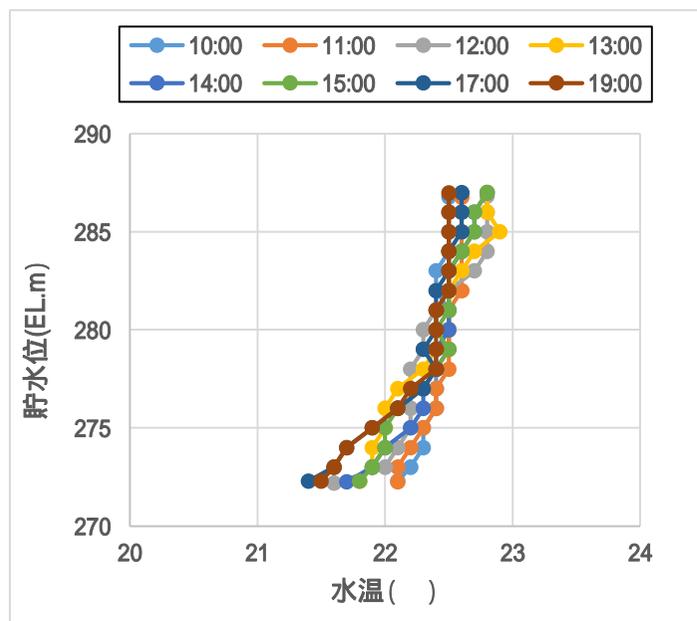
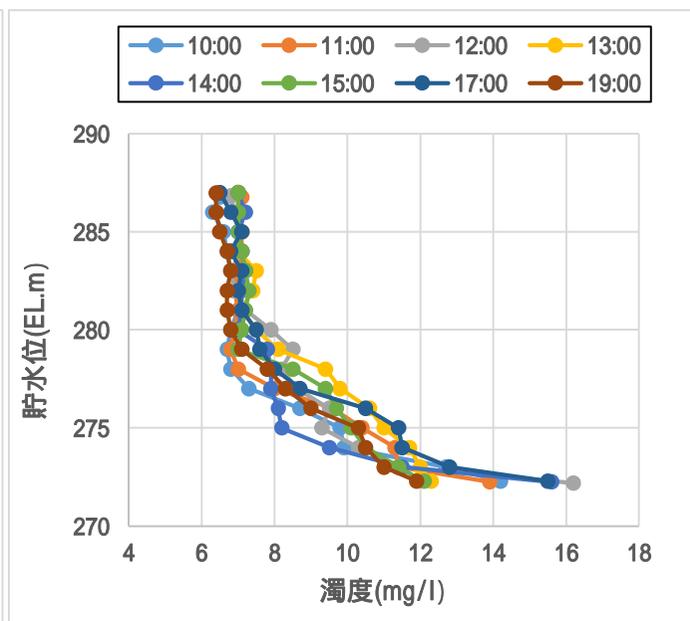
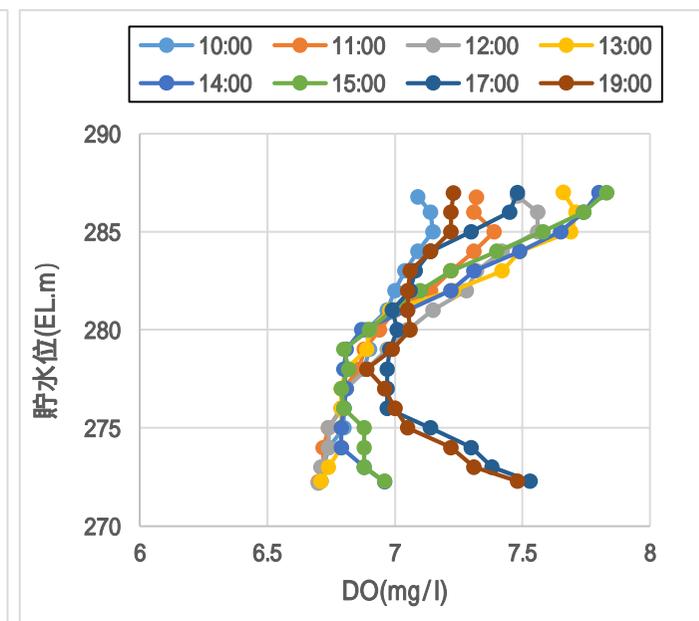
副ダム抜水作業前後の水質の状況 (奈良県水道取水口地点自動観測結果)

- ・奈良県水道取水口地点の水質自動観測結果では、ゴム堰倒伏後に底層部の水温、濁度は低下、DOについては上昇。
- ・副ダムから流下した濁水については、流下過程で沈降したものと考えられる。

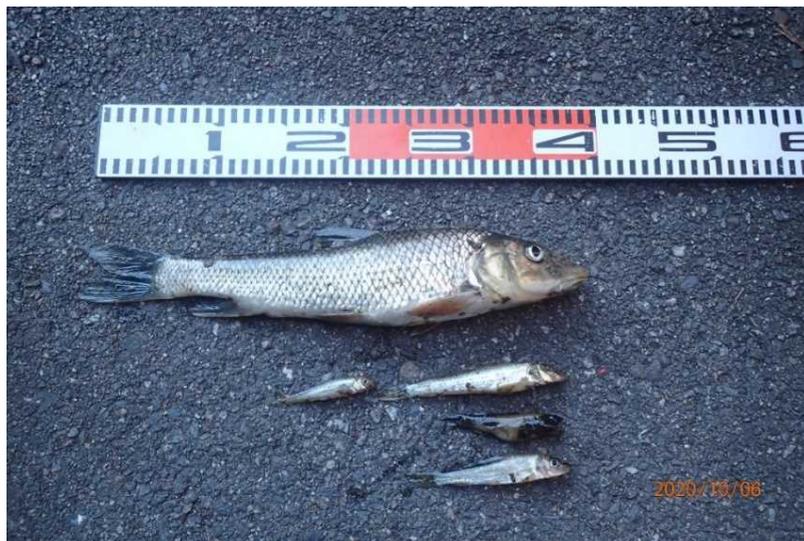
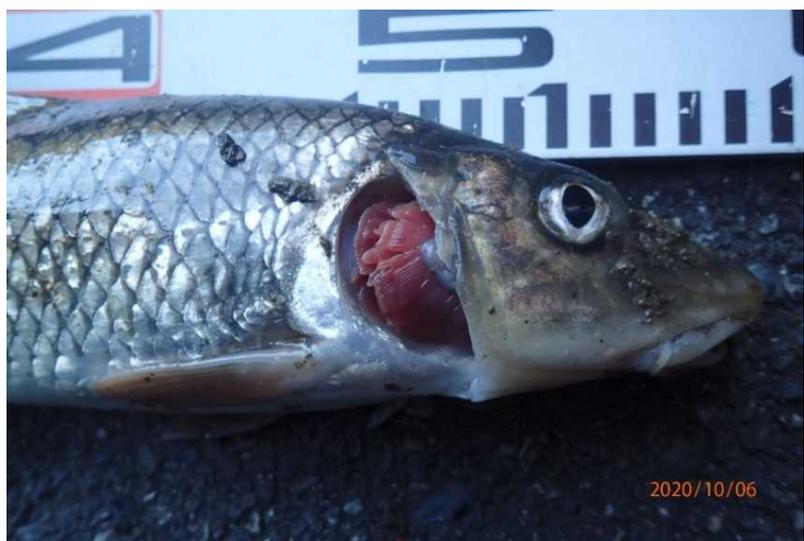
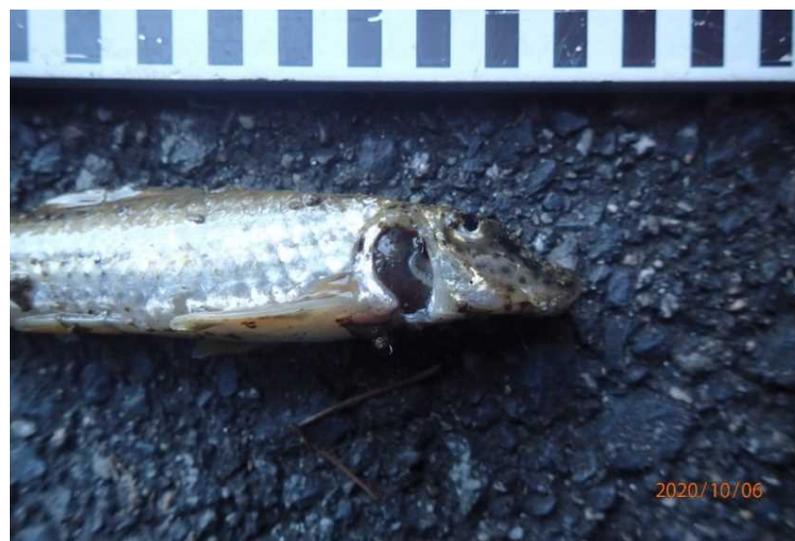
へい死した魚の分析結果

- ・へい死した魚の簡易な解剖を実施。酸欠による死亡と推定。

体形：正常
体表：損傷なし
眼球：正常
鰓：鮮紅色であり、ひだ等に損傷がなくみずみずしい
その他

- ・多魚種にわたって死亡を確認した。
- ・弱っている魚は水面でパクパクしていた。
- ・弱っている魚を沢の清浄水に移動したところ時間の経過とともに回復した。

酸欠により死亡した可能性が高い。
なお、PACテスト（六価クロム・シアン・アンモニア・銅）の結果、異常は見られなかった。

専門家の指導・助言を踏まえて、副ダム抜水作業の手順見直し等、
再発防止策を検討
