布目ダムで発生した事故について（第二報）（16日15時時点）

令和3年2月16日

独立行政法人 水資源機構

木津川ダム総合管理所

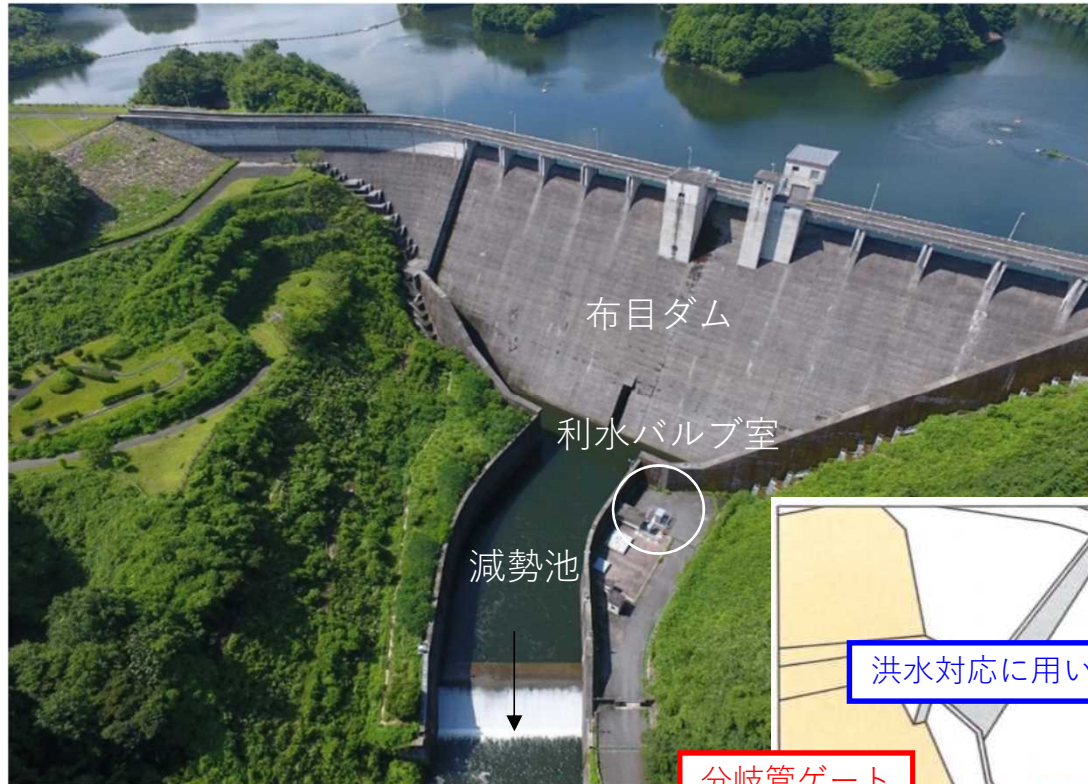
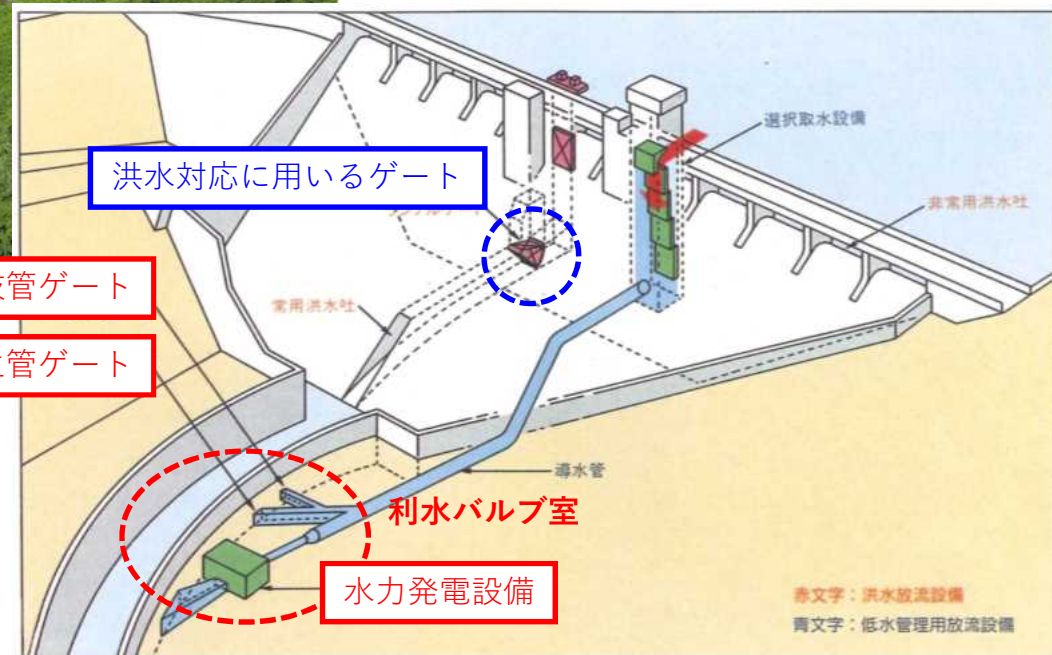
(参考) 利水バルブ室について

- 独立行政法人水資源機構木津川ダム総合管理所が管理する布目ダム（奈良県奈良市北野山町869-2）において、15日20時頃、ダム下流にある利水バルブ室が水没し、主管ゲート・分岐管ゲート・水力発電設備の操作ができなくなる事故が発生しました。なお、参考図に示す洪水対応に用いるゲートに支障は生じておりません。
- 上記の事故発生以降、利水バルブ室の水を抜く作業を進めており、手動操作による放流量の調整が可能な状態になりました。第一報（16日0時時点）に引き続き、下流河川への影響や水道用水の供給に問題はありません。
- 水没の原因については引き続き調査を行っていますが、ダム下流の減勢池から点検用通廊を通して利水バルブ室に水が侵入しているものと推定しています。
- 引き続き、詳細な原因の把握を進めてまいります。

- 利水バルブ室は、平水時の比較的少ない水を下流河川に放流するための施設です。
- 利水バルブ室には、主管ゲート、分岐管ゲート、水力発電設備があります。
