布目ダムで発生した事故について（第三報）

令和 3年 3月26日

独立行政法人 水資源機構

木津川ダム総合管理所

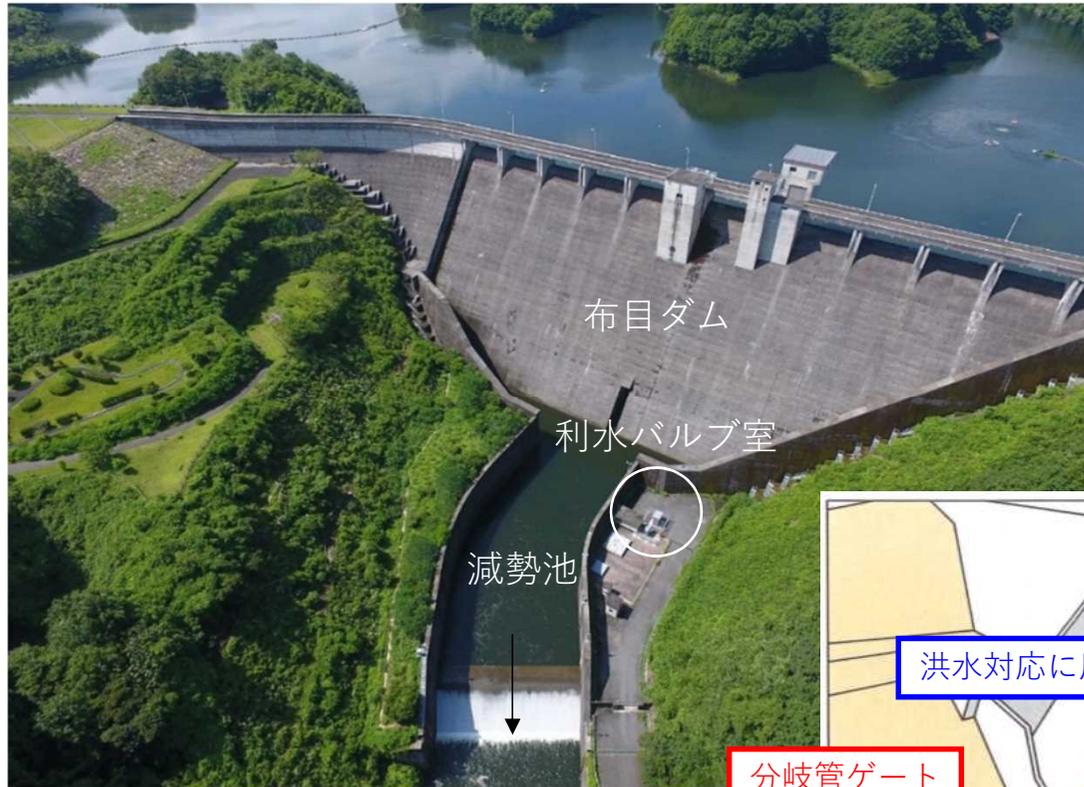
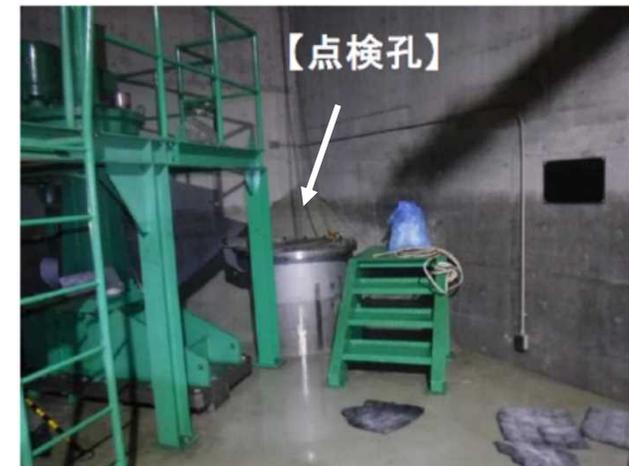
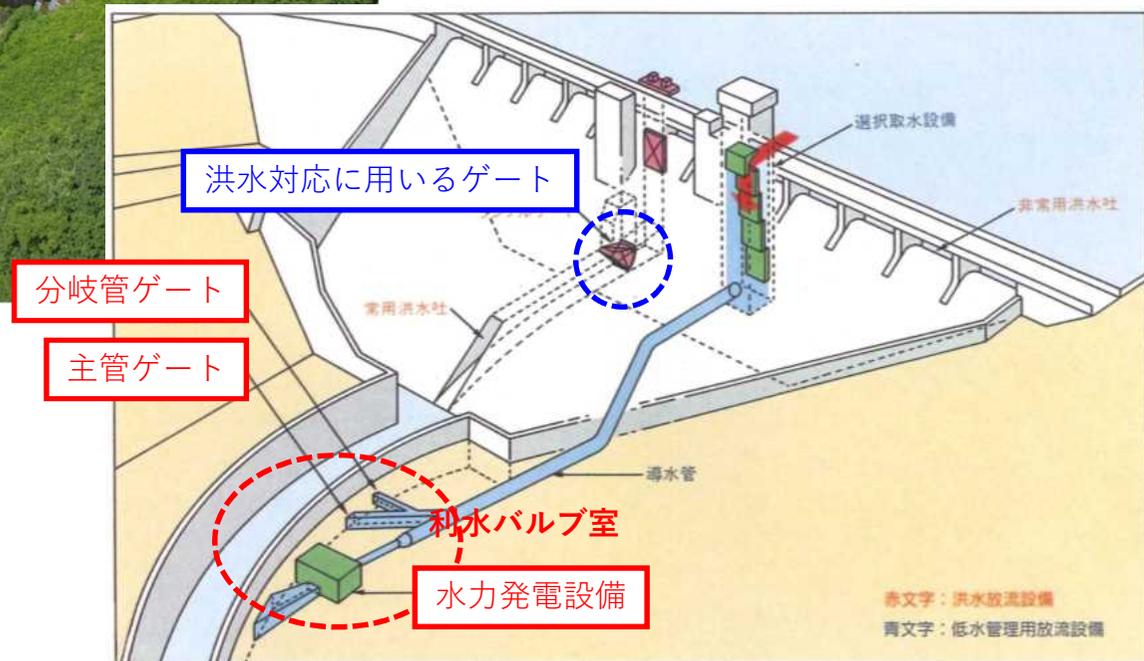
参考図

- 2月15日未明からのまとまった降雨により、貯水池へ注ぐ河川の水の量が増加したことから、夕方より水力発電設備からの放流に加えて利水バルブ（主管ゲート）からの放流を開始しました。
- 利水バルブからの放流により減勢池の水位が上昇したところ、利水バルブ室から減勢池に通ずる点検孔の蓋がボルト締めされていなかったため、20時頃、減勢池内の水が点検孔を通じて利水バルブ室に流れ込み、水力発電機等の設備が浸水しました。

- 減勢池の水が流れた点検孔を利用して、2月8～9日に利水放流設備の点検が行われ、点検作業終了後、点検業務受注者が機構監督職員の了解を得て、点検孔の蓋を閉めるために必要なボルトを締めずにおくこととしました。
- この情報が管理所内で共有されていなかったため、点検孔からの浸水被害を未然に防ぐことができませんでした。
- 以上のことから今回の事故の主な原因は、浸水リスクを有する点検孔の取り扱いについて予め特記仕様書、マニュアル等に明記していなかったことと、点検孔の蓋のボルト締めの確認、情報共有が徹底できていなかったことにあると考えています。

- ・特記仕様書等に点検孔の取り扱いを明記する。
- ・業務計画書に点検孔の取り扱いについて明記する。
- ・点検時のチェックリストに点検孔に関する項目を明記する。
- ・点検孔の蓋のボルトは点検終了後、その都度（日々）確実に締めるよう徹底する。

- ・点検孔等利水バルブ室の浸水リスクについて管理所内全職員に再度周知する。
- ・減勢池充水前に点検孔の蓋のボルト締めを確認するチェック項目を追加する。
- ・マニュアル等に点検孔の蓋の取り扱いを明記し、管理所内で共有を徹底する。
- ・点検孔に限らず、リスクにつながりそうなところは「注意喚起」を明示する。
- ・職員間にてリスクを含む情報の共有が図れるように徹底する。

- ・恒久的な対策として点検孔構造の見直しについて検討する。
