# 昭和50年8月23日 台風6号

# 平成18年7月19日 梅雨前線

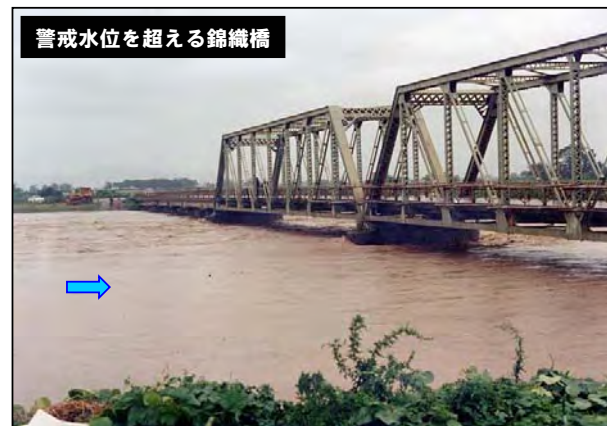
### 警戒水位を超える錦織橋

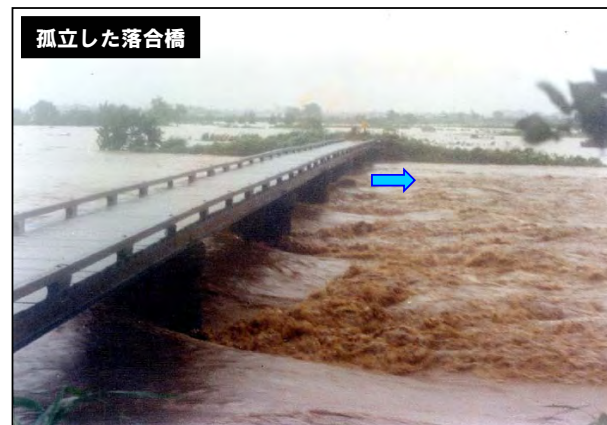
### 孤立した落合橋

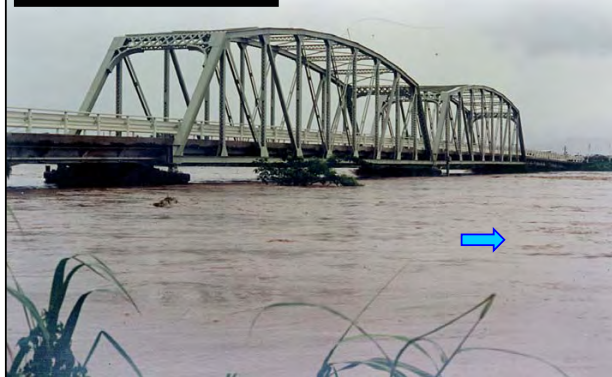
警戒水位を超える難波橋

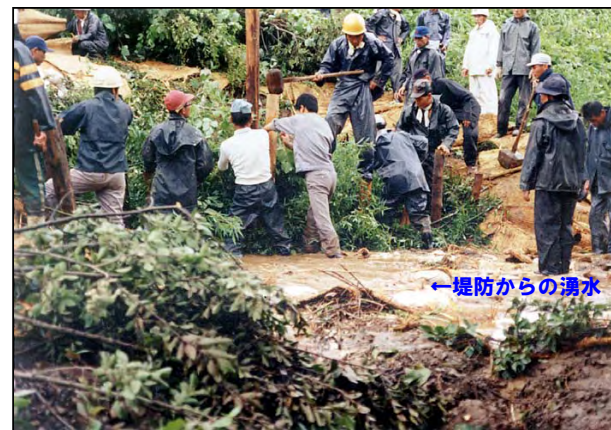
●錦織地区での水防活動（堤防からの湧水防災作業）

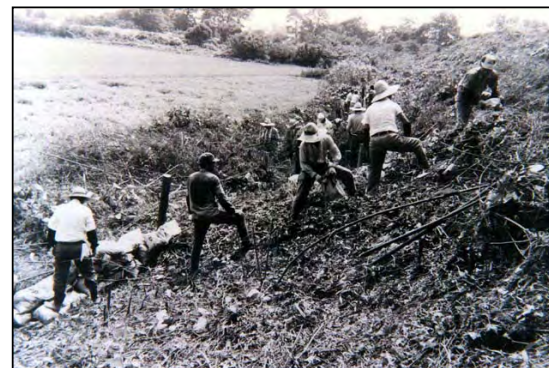
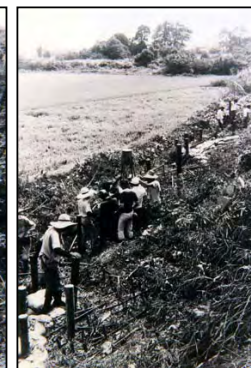
●馬渡橋～錦織橋左岸での水防活動

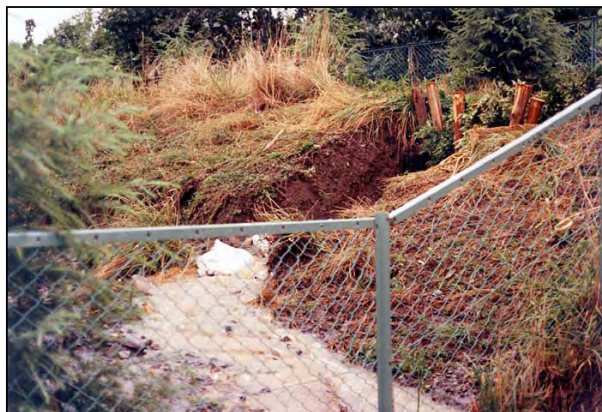
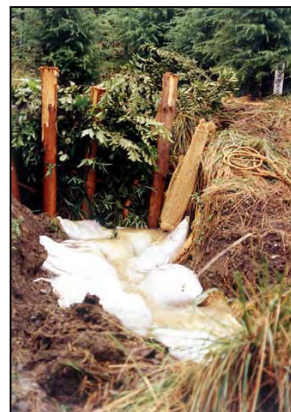
●高時川右岸 錦織地区の堤防崩壊状況

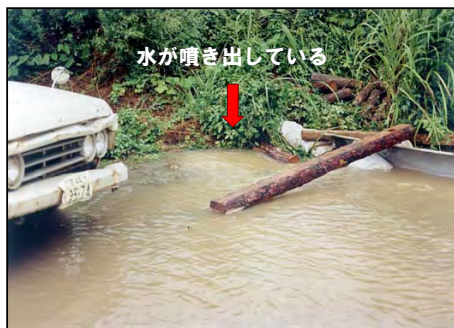
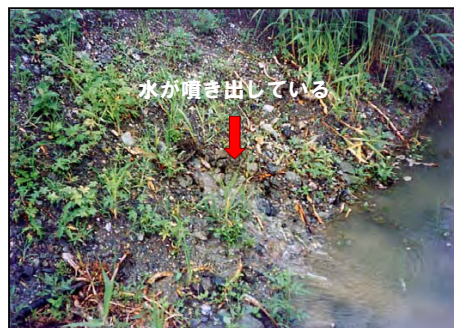
●堤防からの湧水状況

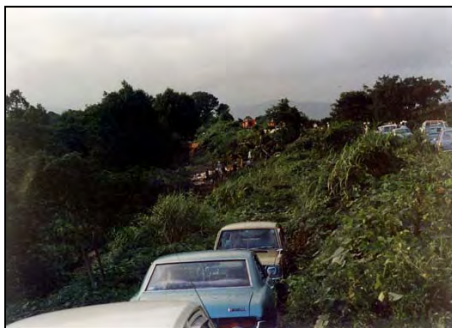
●高時川右岸 防災状況

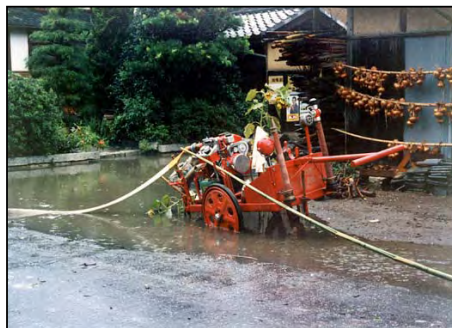
●消防ポンプによる排水作業

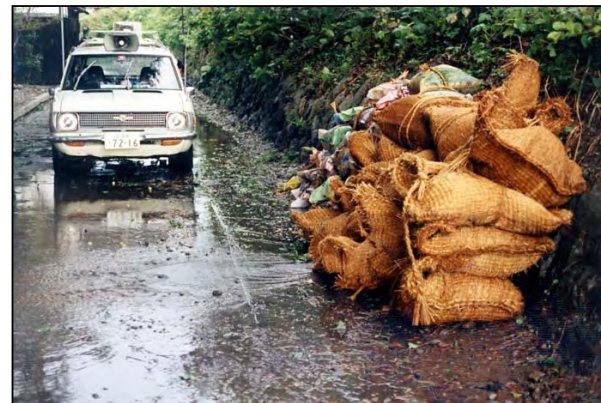
●野寺橋上流右岸側の漏水

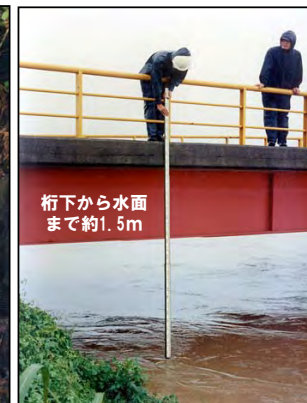
●野寺橋の水位

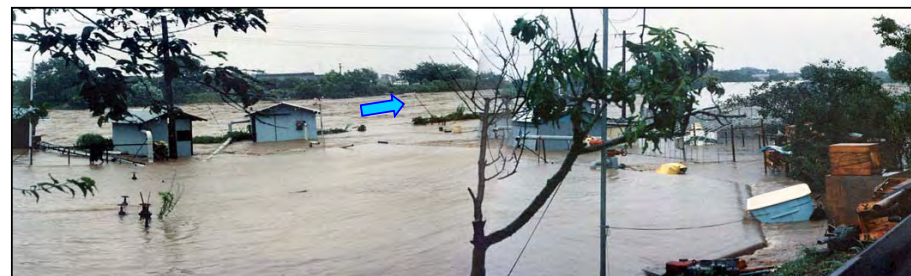
●美浜橋下流の養魚施設冠水状況

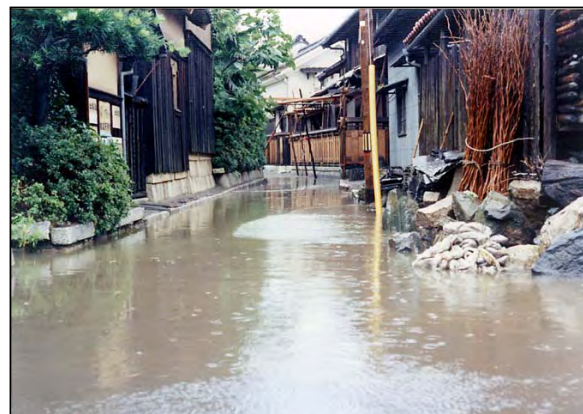
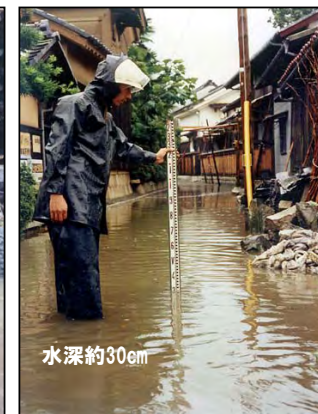
●姉川最下流 大浜地区の浸水状況

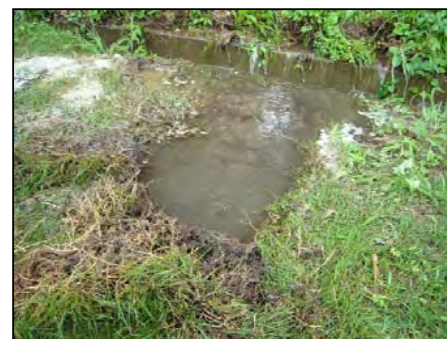
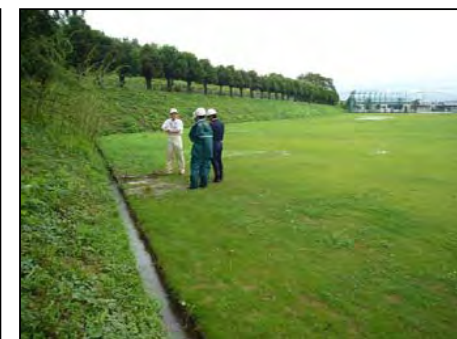
●高時川右岸 錦織地区グラウンドからの湧水

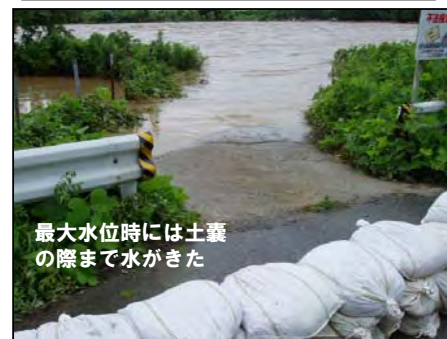
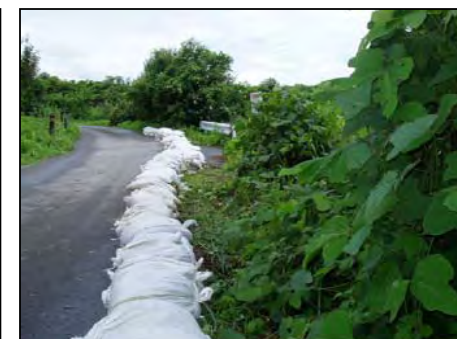
●高時川右岸 姉川大橋上流の水防活動
