# 向山上流地区(R-16ブロック下)平面図

# 向山上流地区(R-16ブロック下)断面図

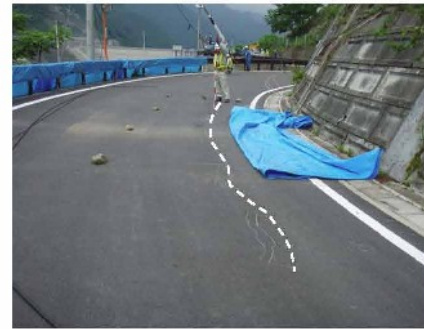
3. 付替市道上に発生したクラック。  
拡大傾向は認められない。

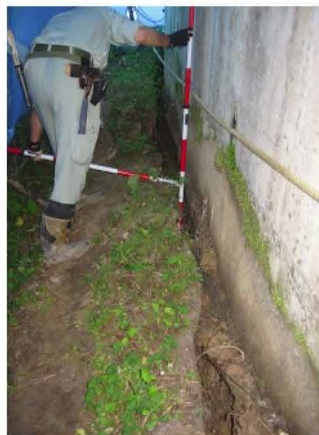
4. 頭部開口亀裂。D=約0.6m。  
擁壁基礎前面に連続した開口亀裂。

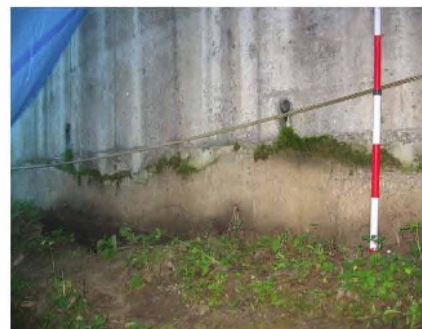
5. 頭部開口亀裂。谷側の土壌が約0.4m沈下している。

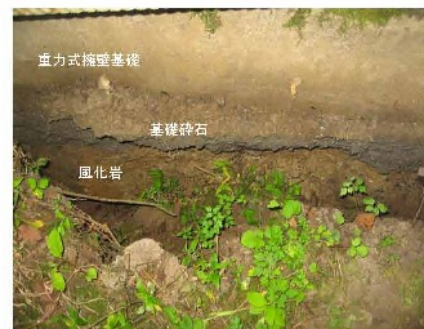
6. 擁壁基礎部。砕石下面には風化岩が認められる。

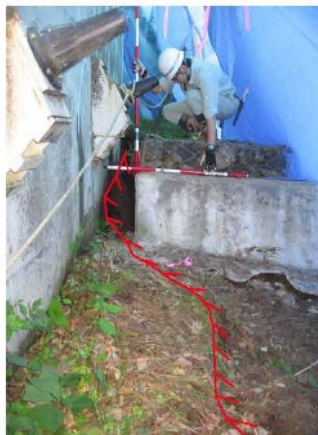
7. 土塊が約0.2m移動している。

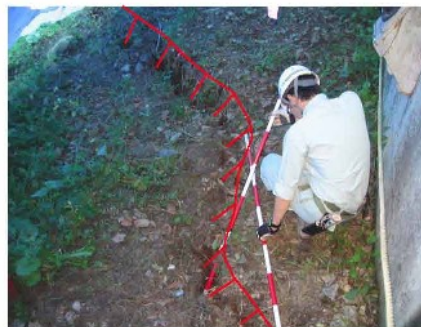
8. 下流側側方部へと延びる段差亀裂。

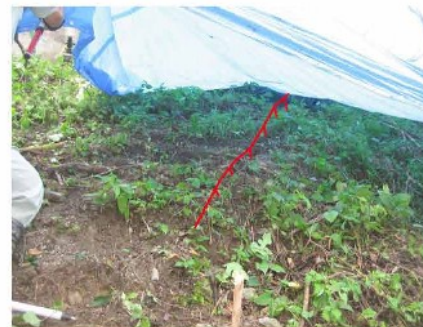
9. 側方部状況。地表姿は不明瞭となる。

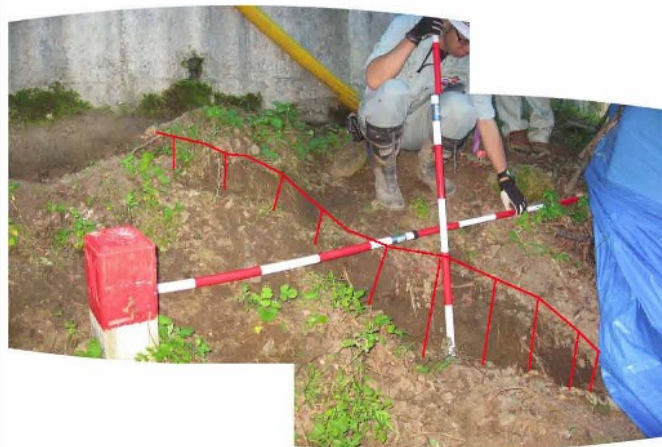
10. 上流側側方部へ延びる段差亀裂。

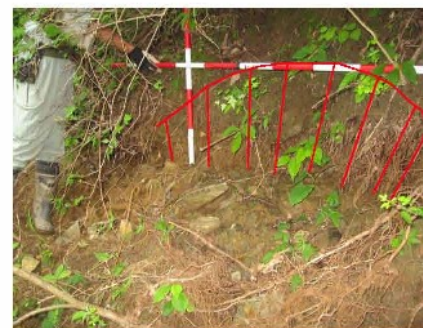
11. 比較的新しい小崩壊。H=0.5m

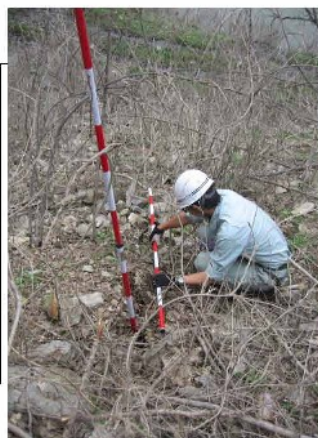
13. 側方部を示唆する亀裂。

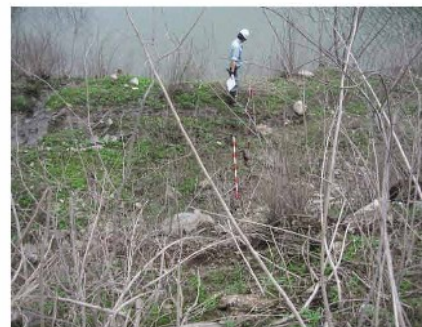
14. 里道に発生した開口亀裂。

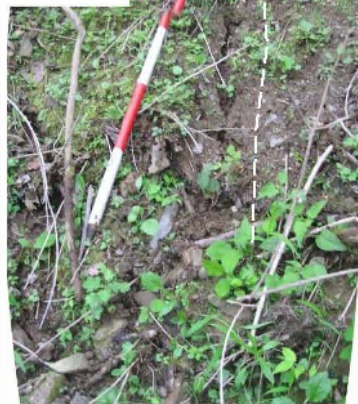
12. 側方部を示唆する亀裂。

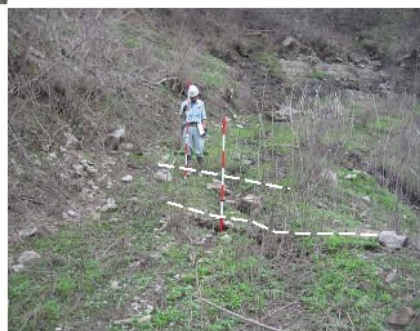
15. 里道に認められる2条の亀裂。

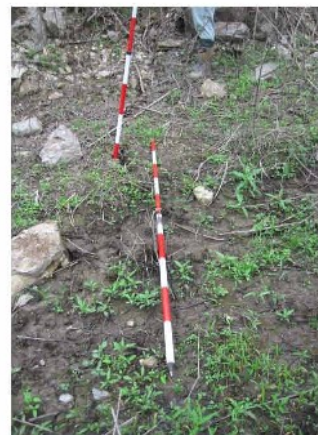
16. 里道の亀裂(拡大)。

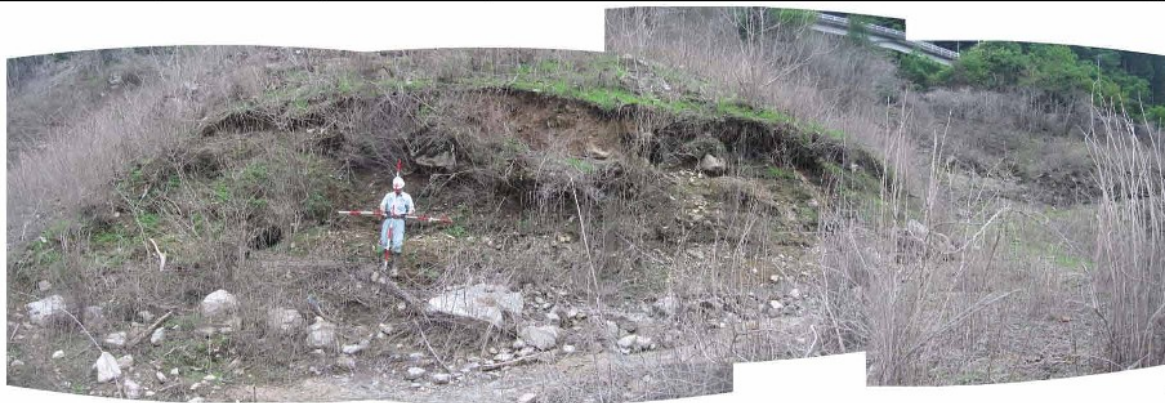
17. 里道整備時の切土法面と思われる。  
表層が小崩壊している。

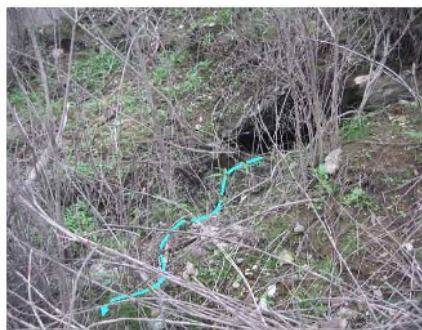
18. 小崩壊末端部に見られる水のしみ出し
