## 機能保全計画様式 2016年2月版

事務所名	千葉用水総合管理所 成田北総管理所	地区名	北総東部地区	施設名	幹線水路 (本線)
<p>機能保全計画</p> <p>令和4年3月</p>

水資源機構 千葉用水総合管理所 成田北総管理所

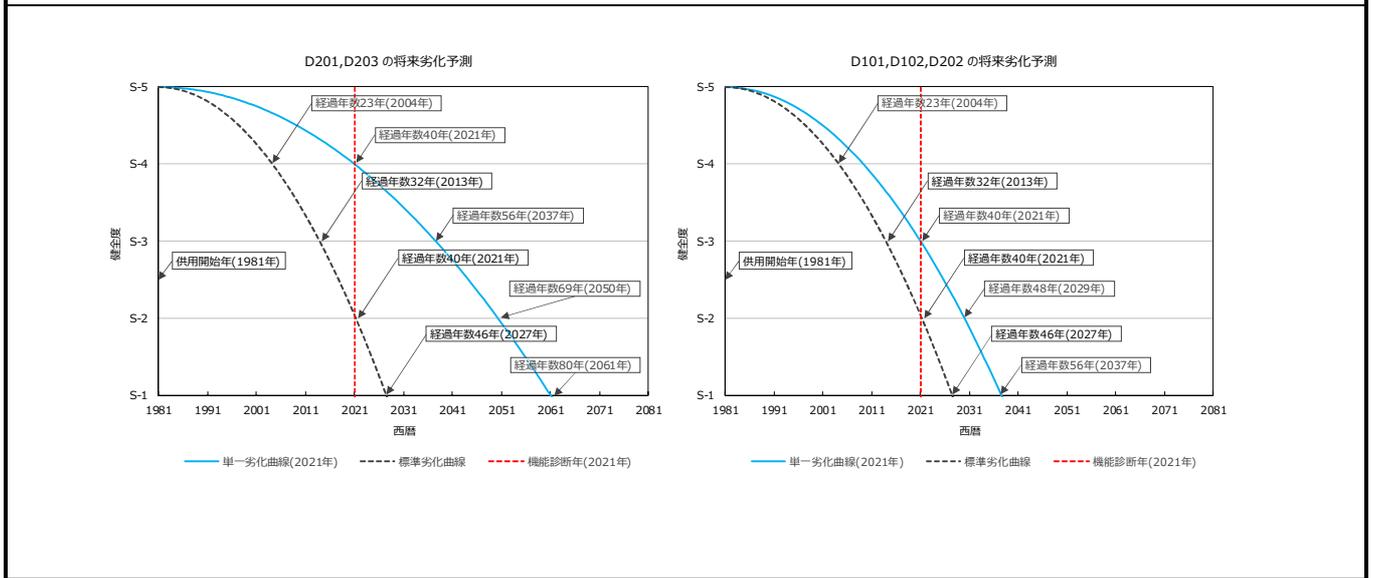
劣化予測参考図等

グループ 番号	数量	健全度 評価	変状 (主な劣化要因)	経過 年数	予測方法	性能低下予測(経過年数)				備考
						S-4	S-3	S-2	S-1	
D101	343.684 m	S-3	カバーコート厚不足	40	単一劣化曲線		2021	2029	2037	
D102	1,079.675 m	S-3	カバーコート厚不足	40	単一劣化曲線		2021	2029	2037	
D201	226.910 m	S-4	発錆	40	単一劣化曲線	2021	2037	2050	2061	
D202	730.513 m	S-3	発錆	40	単一劣化曲線		2021	2029	2037	
D203	2,418.436 m	S-4	発錆	40	単一劣化曲線	2021	2037	2050	2061
