洪水吐きゲートの操作性について

令和2年1月21日

独立行政法人 水資源機構

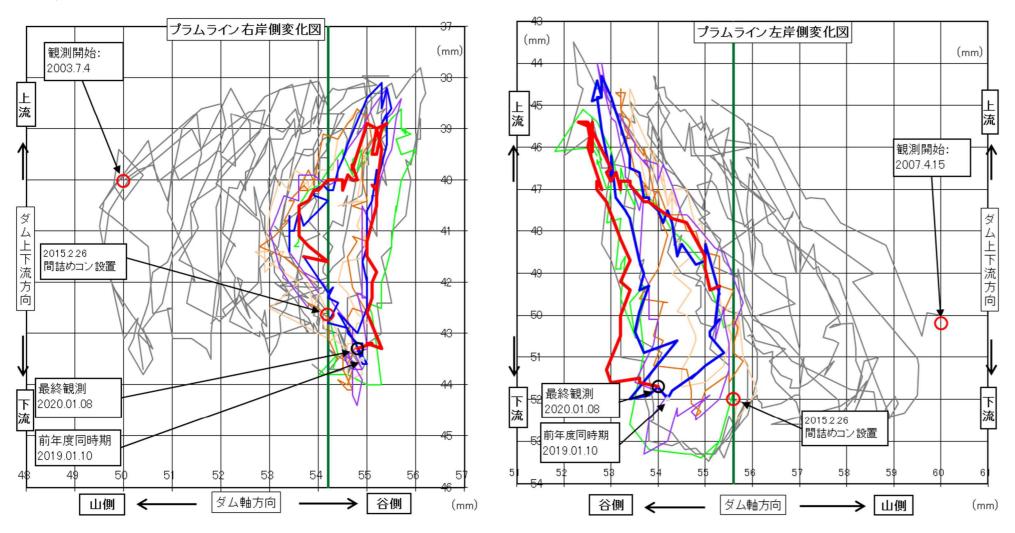
(a) 軌跡図 (プラムライン)

・左右岸 PL とも、夏季の谷側方向への変位は、対策工前の 2014 (H26) 年より小さいものの、 2019 (R元) 年は 2018 (H30) 年と比較し、右岸側で同程度、左岸側で 0.3mm 程度大きく対策 工後で最大となった。

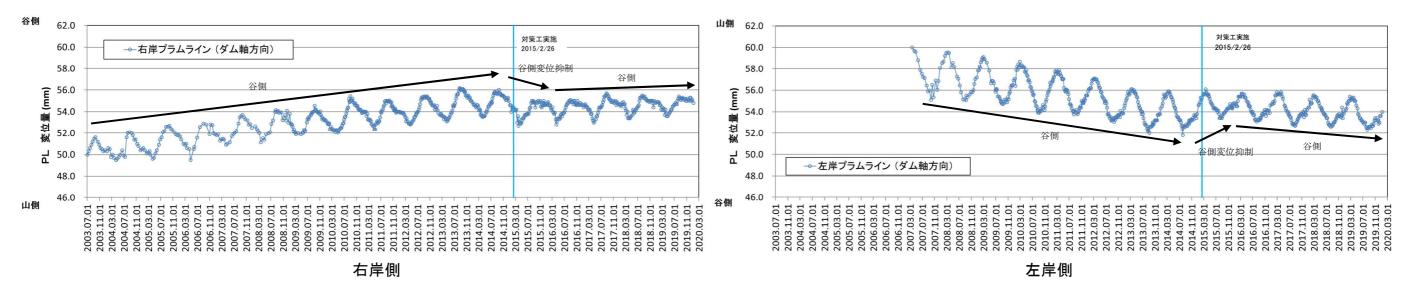
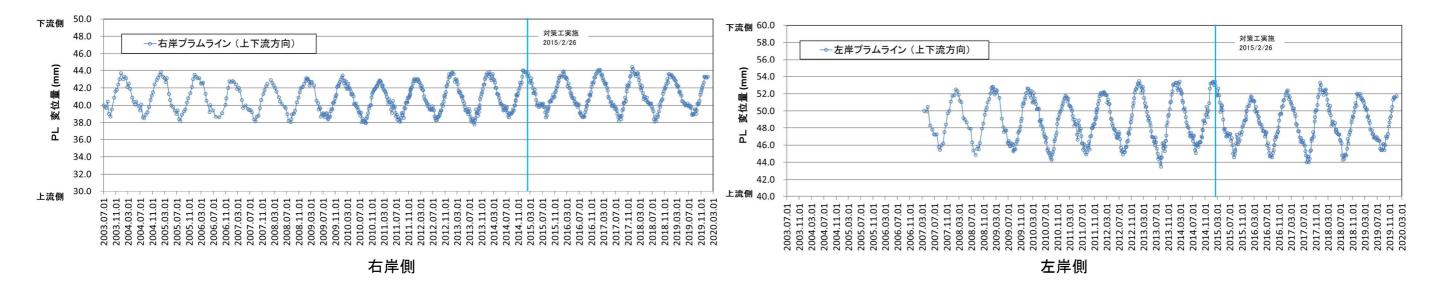
(b) 経時変化図 (プラムライン)

- ・右岸 PL における 2019 (R元) 年の谷側方向変位のピークは、前年 2018 (H30) 年のピークと 比べ 0.1mm 小さく、対策工前 2014 (H26) 年のピークよりは、0.7mm 小さい。
- ・左岸 PL における 2019 (R元) 年の谷側方向変位のピークは、前年 2018 (H30) 年のピークと 比べ 0.3mm 大きいが、対策工前 2014 (H26) 年のピークよりは、0.3mm 小さい。

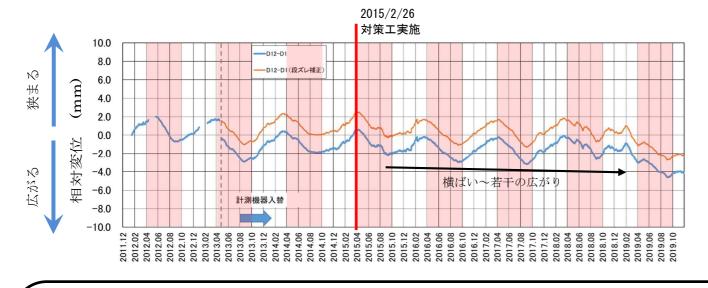
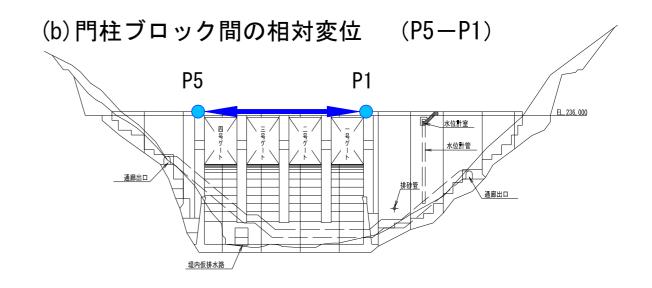
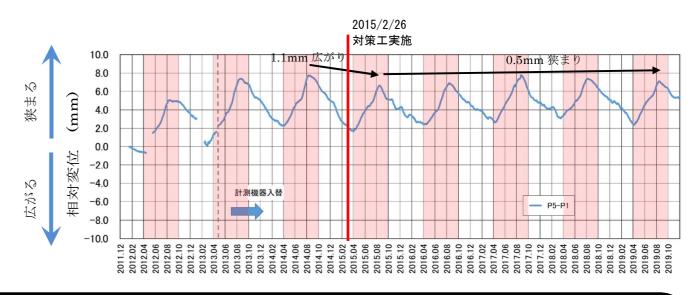
- ・地山間距離 (D12-D1) は夏季に最も広がり、その後、春先まで徐々に狭まるという動きを周期的に繰り返す。 地山間距離 (D12-D1) の周期的挙動は経年的な変化は見られておらず、その傾向は、対策工後も変化していない。
- ・門柱間距離 (P5-P1) は夏季に狭まり、冬季~春先にかけて広がる動きを周期的に繰り返す。 門柱間距離 (P5-P1) は、対策工後も夏季に狭まる傾向は確認され、<u>相対変位のピークは対策工前よりは小さいが、対策工後の H27</u>より 0.5mm 程度増加している (狭まっている)。

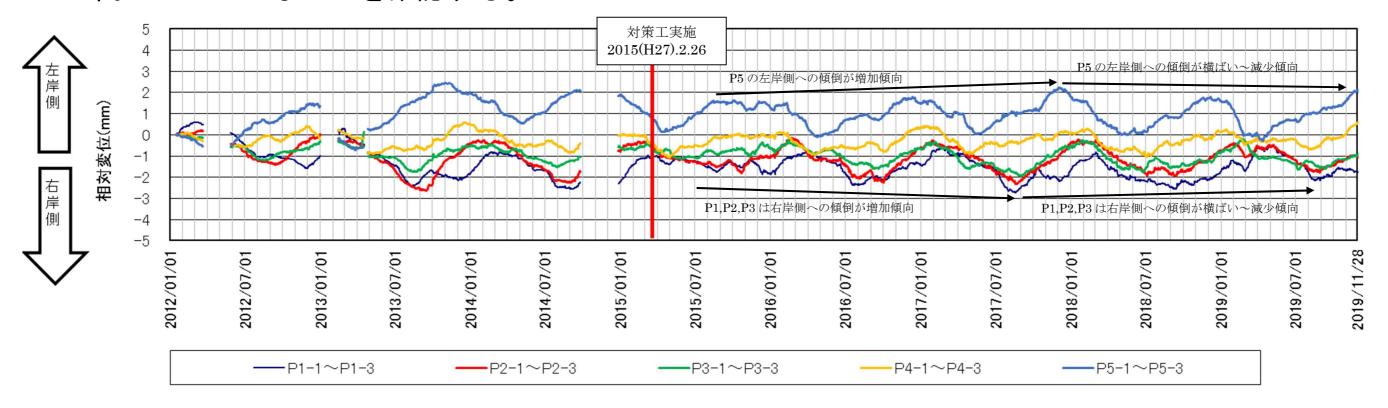
門柱 (Pn-3) に対する頂部 (Pn-1) の変位 (ダム軸方向の相対変位) の経時変化を監視し、門柱の傾倒が生じていないかを確認する。

- ・2012 (H24) ~2014 (H26) 年の 1/1 をみると、P1~P3 が右岸側へ、P5 が左岸側へと傾倒する量が累積傾向にあったが、対策工の結果、H27 年以降は H26 年までより傾倒する量が全体的に減少している。
- ・対策工後の 2015 (H27) ~2017 (H30) 年の夏季 (9/1 頃の値) を比較すると、P1,P2,P3 は、右岸側へ傾倒する量が大きくなる傾向。 P5 は、左岸側へ傾倒する量が大きくなる傾向。
- ・一方、対策工後の 2017 (H30) ~2019 (R元) 年の夏季 (9/1 頃の値) を比較すると、P1,P2,P3 は、右岸側へ傾倒する量が横ばい〜減 少傾向。 P5 は、左岸側へ傾倒する量が横ばい〜減少傾向。

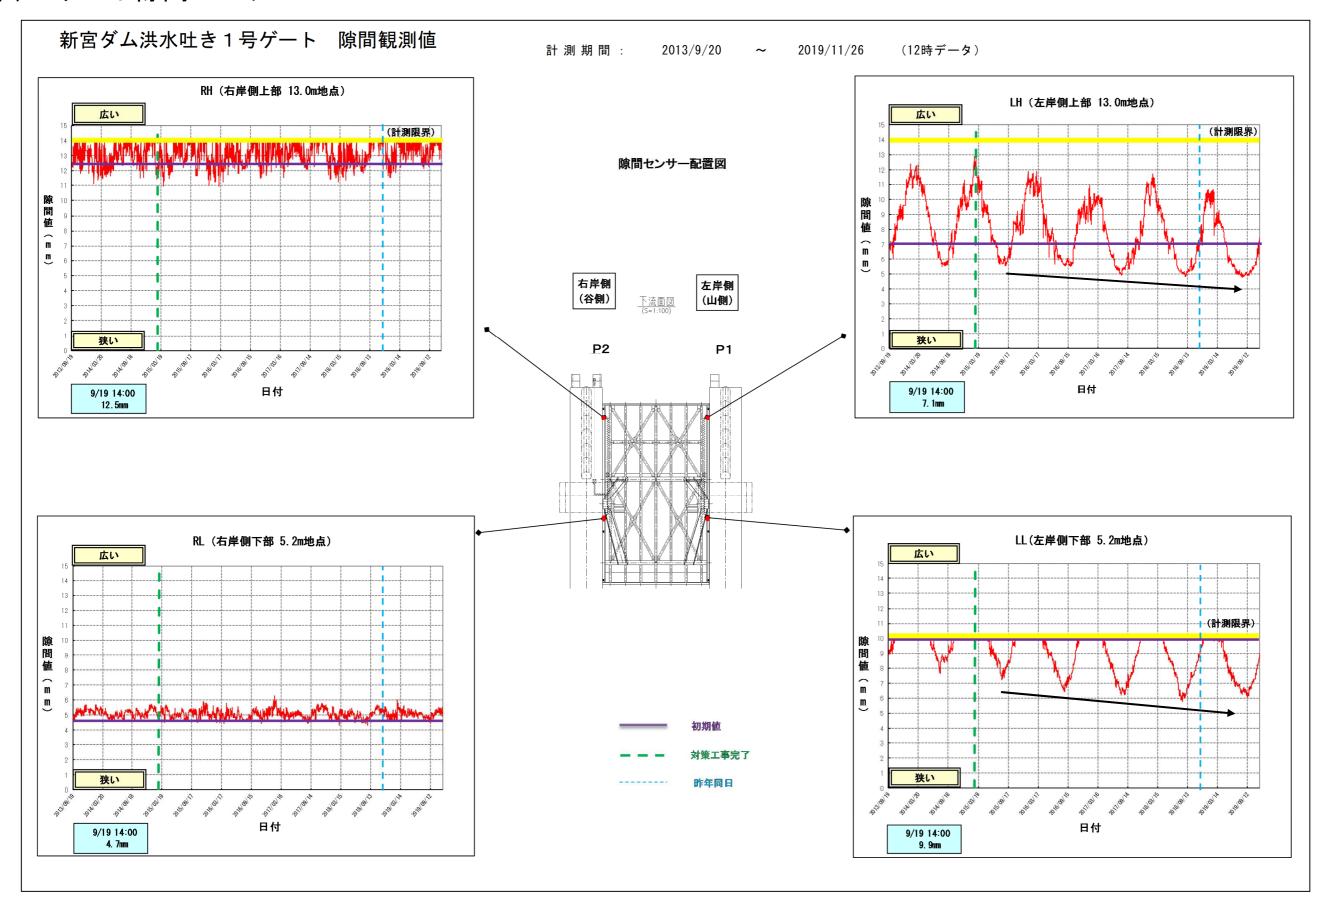
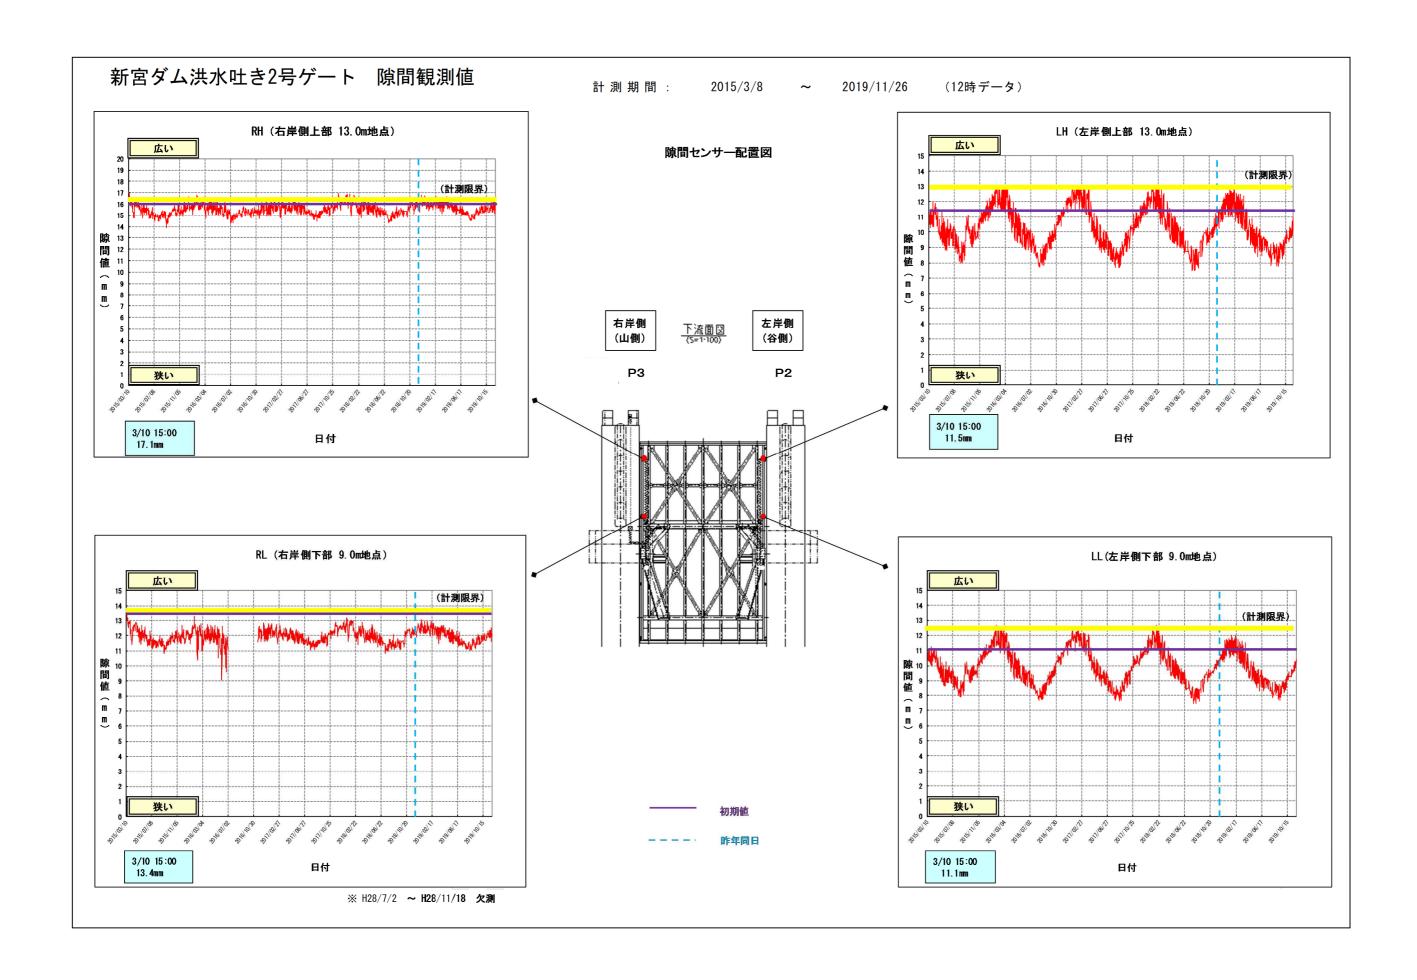
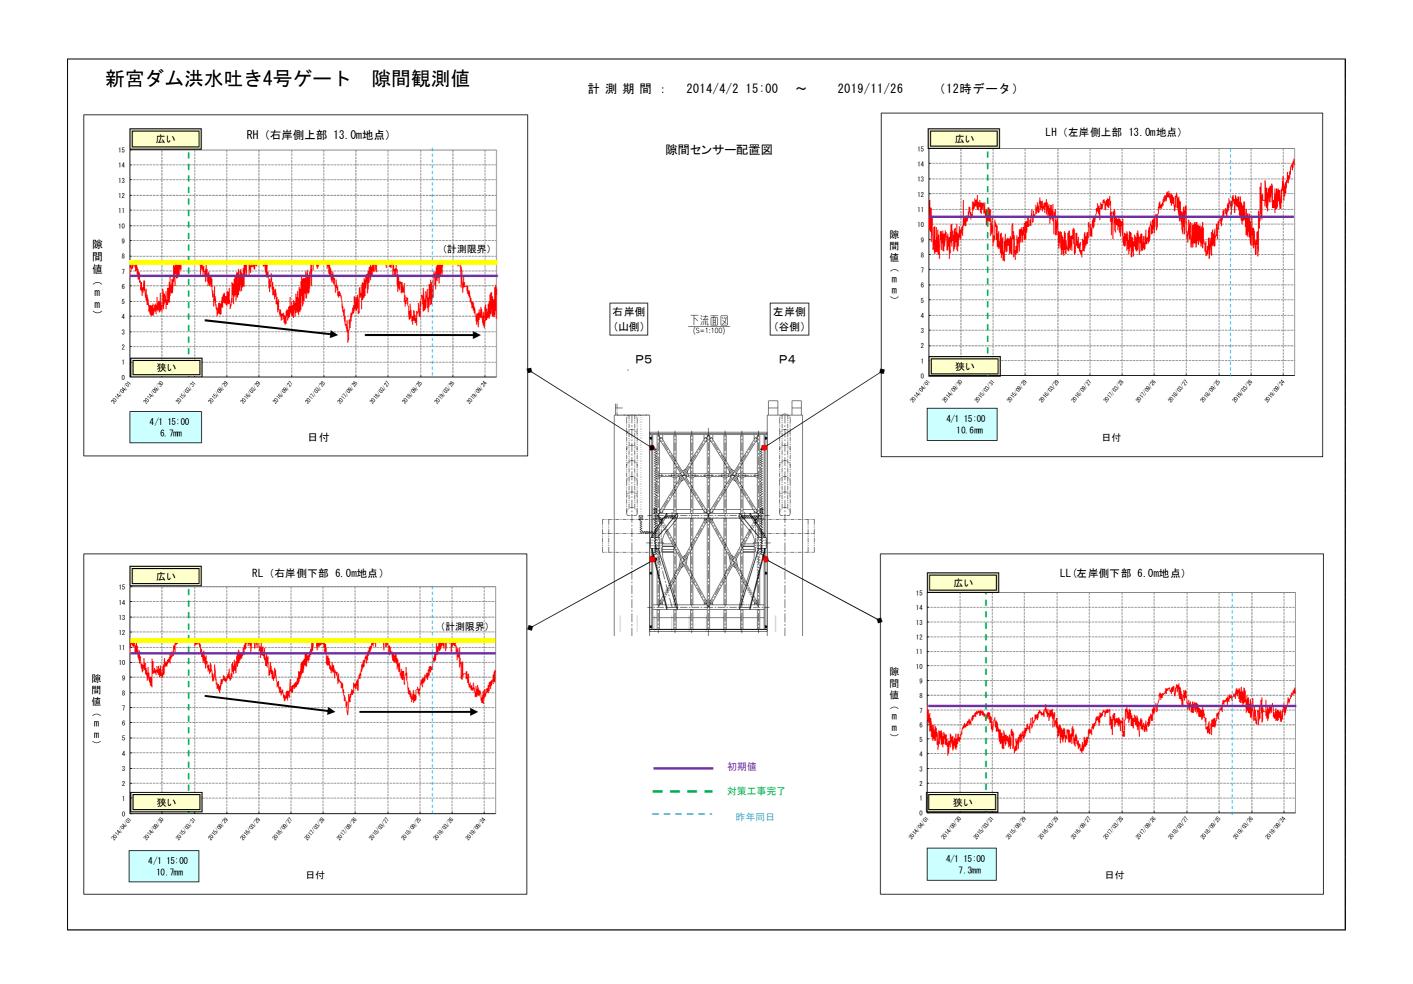
(4) ゲート隙間センサ

- ・1 号ゲートの左岸側(山側)では、対策工後の 2015 (H27) 年より 2019 (R元) 年が夏季のピーク時の隙間が減少している。
- ・4 号ゲートの右岸側(山側)では、対策工後の 2015 (H27) 年より 2017 (H29) 年が夏季のピーク時の隙間が減少していたが、2017 (H29) 年より 2019 (R元) 年が横ばいとなっている。
- ・現状の累積変位から、1号ゲートの左岸側(山側)下部は約0.5mm/年減少しているが、隙間は確保されており、現状では操作性に問題はない。

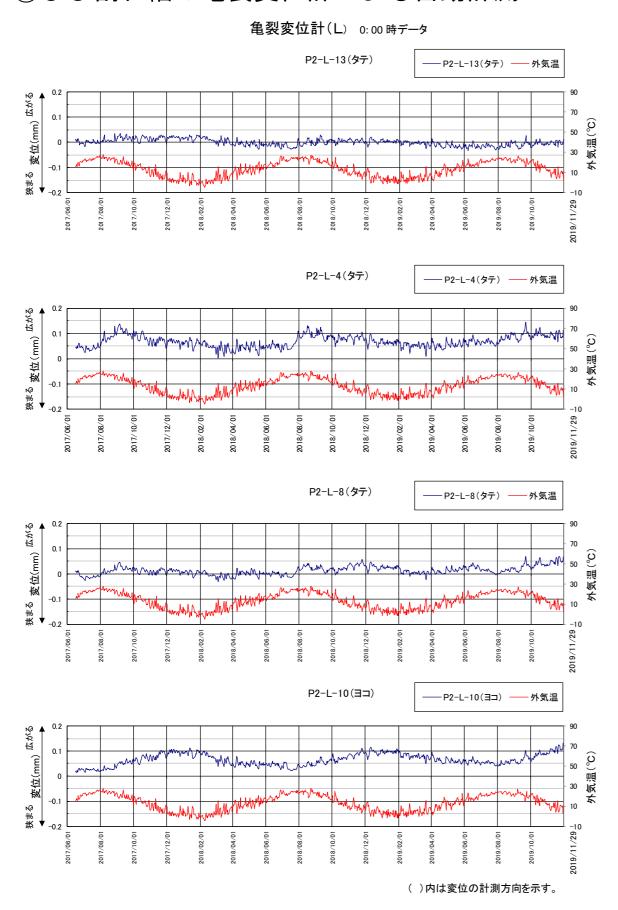
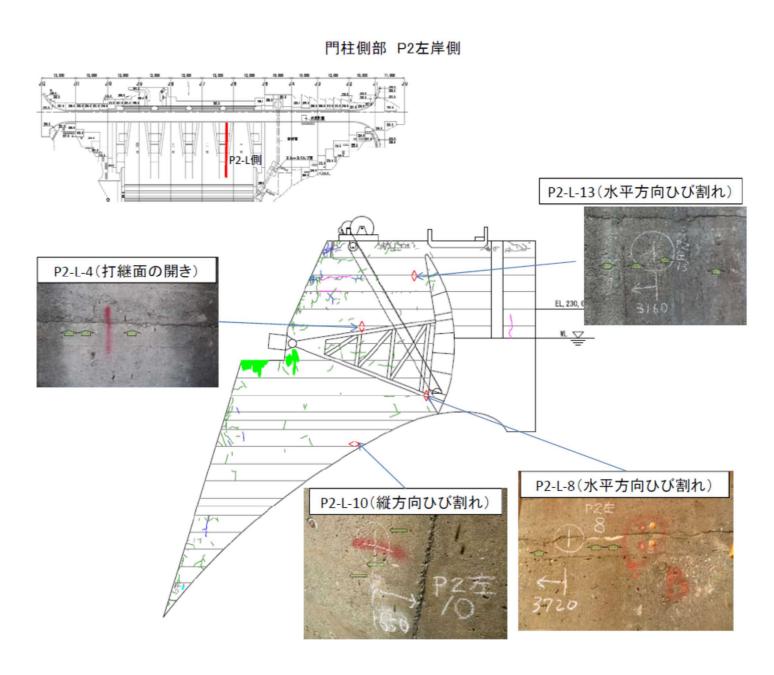
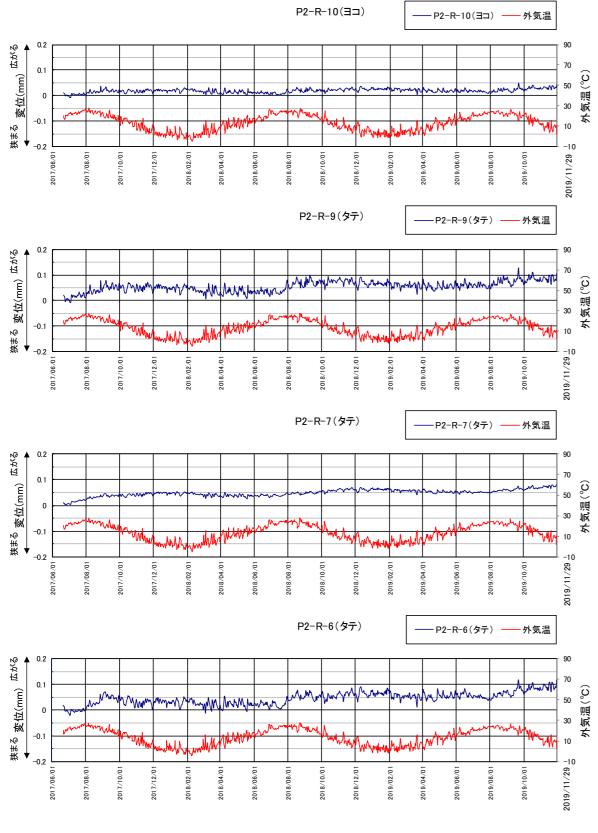
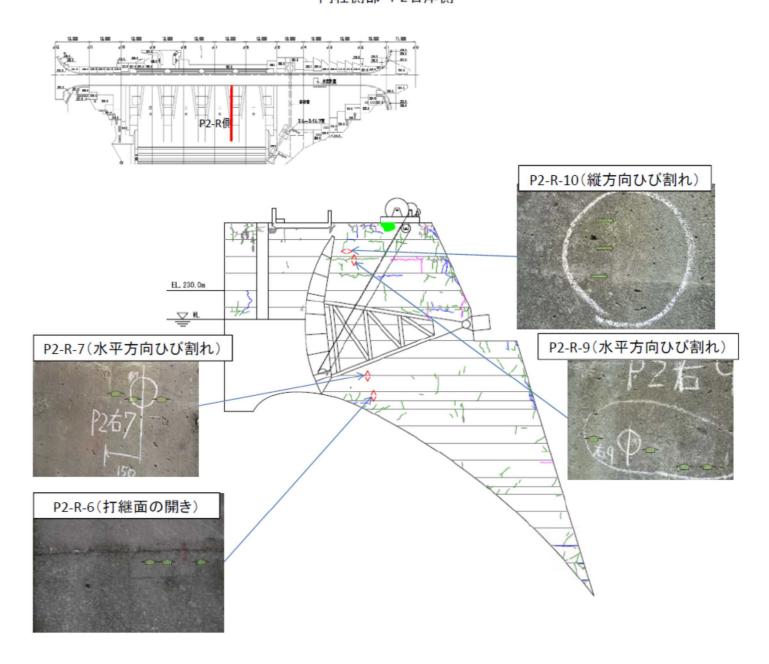
②ひび割れ幅の亀裂変位計による自動計測

・亀裂変位計の値は、外気温の影響を強く受けている。

外気温の年変動に対しては、<u>P2-L-4, P2-L-8 は、夏季に広がる傾向</u>が見られる。これらは、谷側変位の累積傾向による門柱の傾倒と関係している可能性がある。

なお、数日から数週間程度の短期的な外気温の変化では、温度が上昇すると狭まり、温度が低下すると広がる傾向にある。これは、コンクリート表面温度の変化により、コンクリート内部との温度差が生じ、変位が発生していると考えられる。

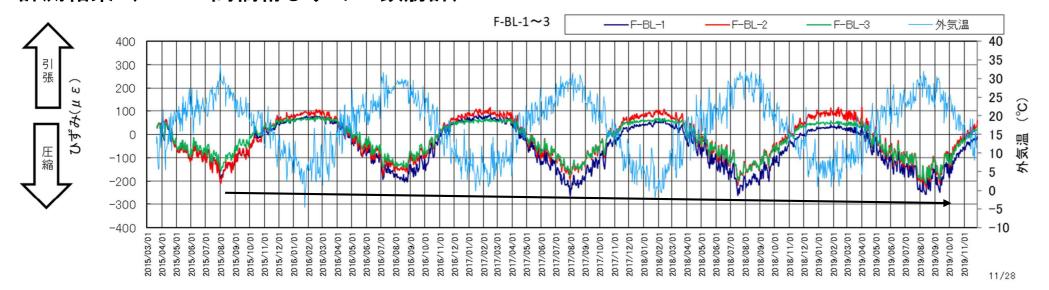
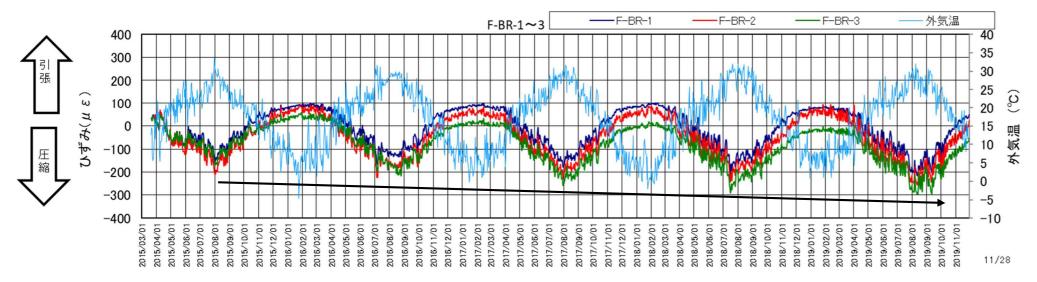
計測結果 (P1-P2間橋桁ひずみ:鉄筋計)

- P1-P2 間、P3-P4 間とも、ひずみは圧縮側への<mark>累積傾向が見られる。</mark>
- ・コンクリート温度と鉄筋計ひずみの関係は概ね線形関係が保たれているが、 <u>累積傾向が見られる</u>。
- ・これは、温度荷重(若しくは温度変化に起因する荷重)以外の<u>堤体コンクリート膨張の影響が考えられる</u>。
- ・圧縮ひずみの最大値は $250\sim300\,\mu$ ϵ 程度であった。

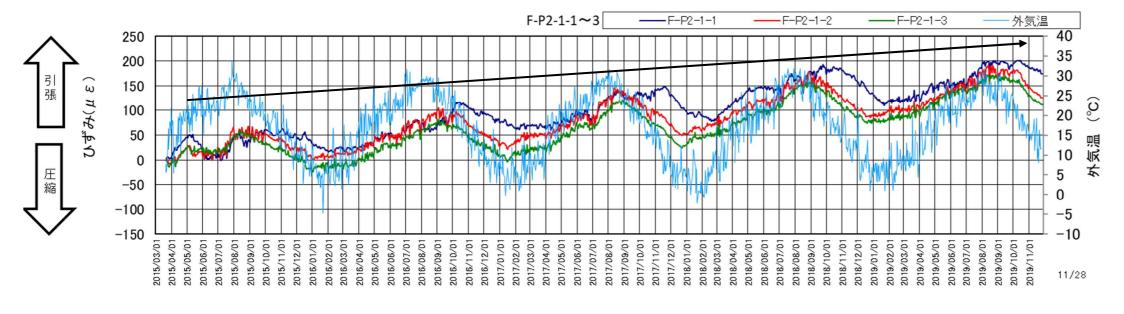
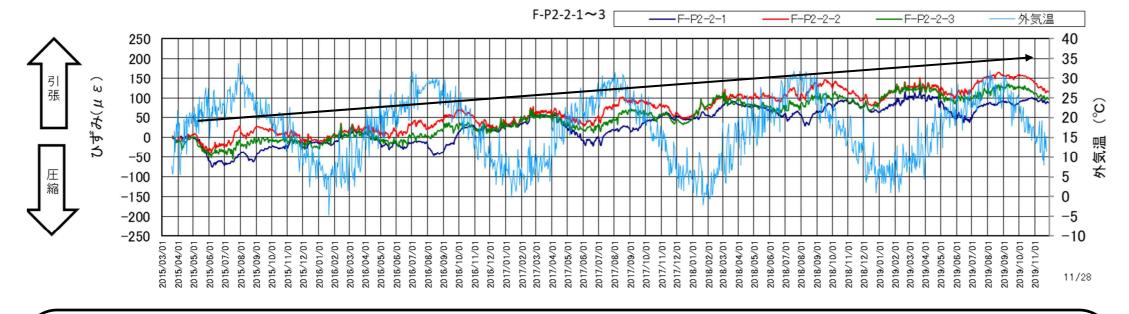
門柱側部 P2 (ひずみ:鉄筋計)

- ・2019 (R元) 年の最大引張ひずみは、F-P2-1-1 で既往最大値(200μ 程度)となり、年々増加している。
- ・P2 門柱側部の鉄筋計では、気温が上昇する時期に、P2 左岸側下段に配置された F-P2-1-1 で引張ひずみが 発生し、P2 右岸側下段に配置された F-P2-2-1 では圧縮ひずみもしくは F-P2-1-1 より小さい引張が発生し ていることから、<u>P2 門柱が右岸側(谷側)に変形している</u>ことを示唆している。
- ・門柱が谷側へ傾倒しているという傾向は TS 測量結果(門柱頂部と基部の相対変位のピーク時の傾向)と 一致する。
- ・門柱部の全ての鉄筋計で、<u>引張ひずみが累積しており、P2 門柱の右岸側(谷側)への変形とは別に、P2</u> 門柱自体のコンクリートが膨張している可能性が考えられる。

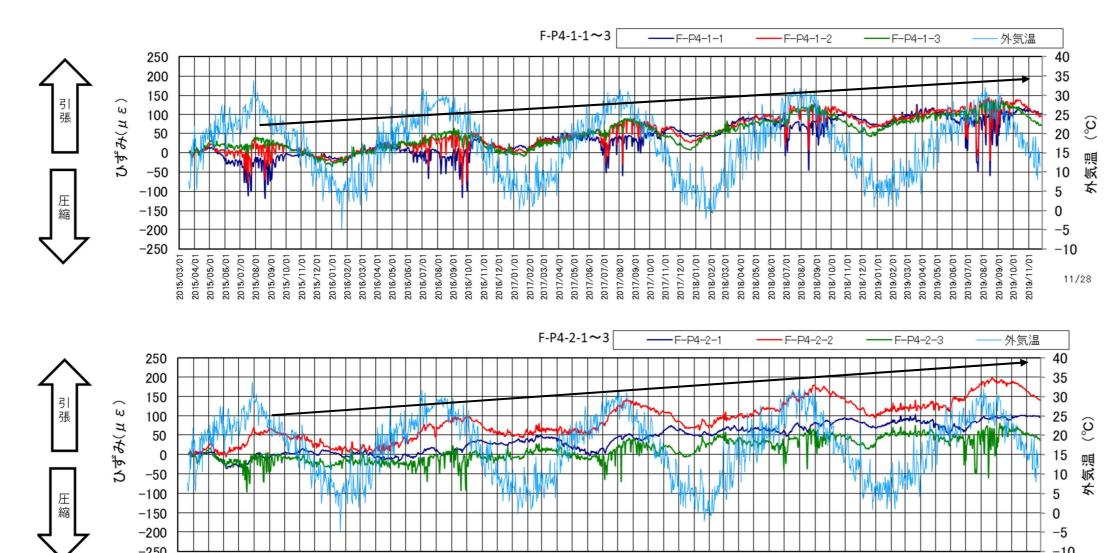
門柱側部 P4(ひずみ:鉄筋計)

- ・2019 (R 元) 年の最大引張ひずみは、F-P4-2-2 で<u>既往最大値(200 μ 程度)となり、年々増加している</u>。
- P4 門柱側部の鉄筋計では、ダム軸方向への傾倒を示唆する結果は見られない。
- ・TS 測量結果 (門柱頂部と基部の相対変位のピーク時の傾向) でも、大きな変位が認められない結果と一致する。
- ・門柱部の全ての鉄筋計で、<u>引張ひずみが累積しており、P4 門柱のダム軸方向への変形とは別に、</u> P4 門柱自体のコンクリートが膨張している可能性が考えられる。

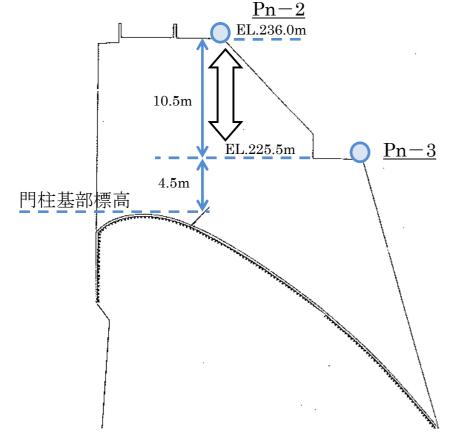
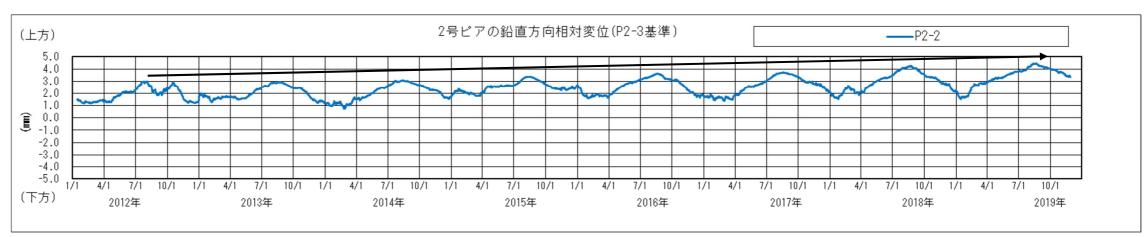
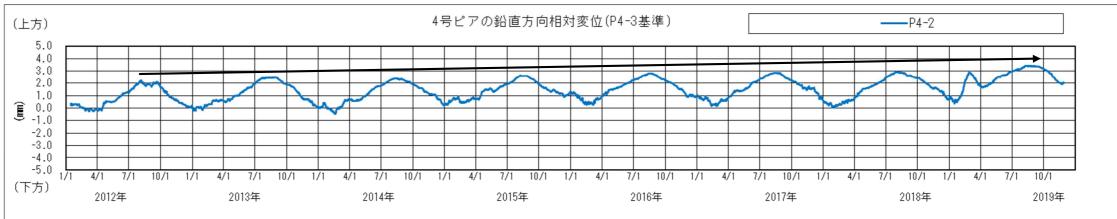
(参考)TS の相対変位 (鉛直方向) $\frac{Pn-2}{}$

• Pn-3 に対する Pn-2 の鉛直方向の相対変位(上方への変位)が、徐々に大きくなっている。

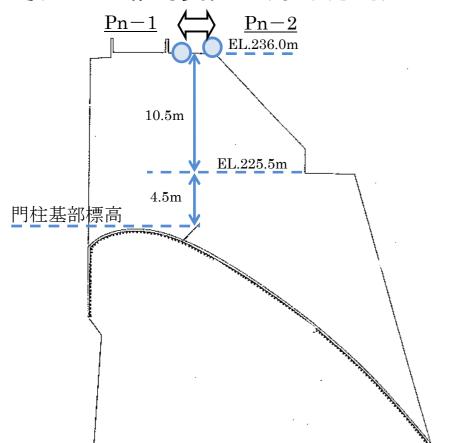
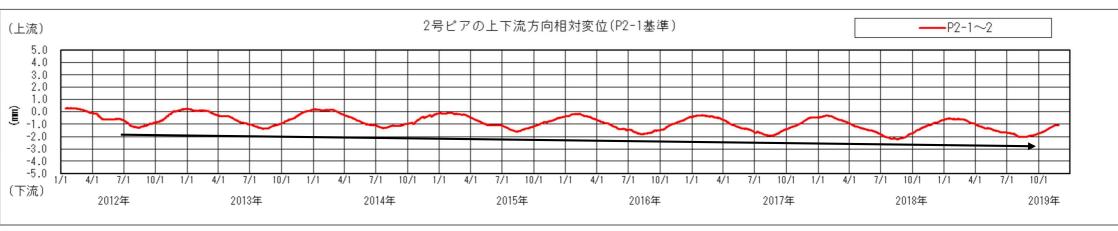
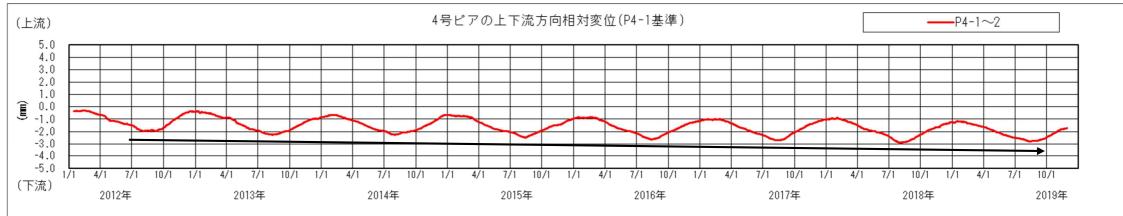
(参考) TS の相対変位 (水平方向)

・Pn-1 に対する Pn-2 の上下流方向の相対変位(下流への変位)が 徐々に大きくなっている。

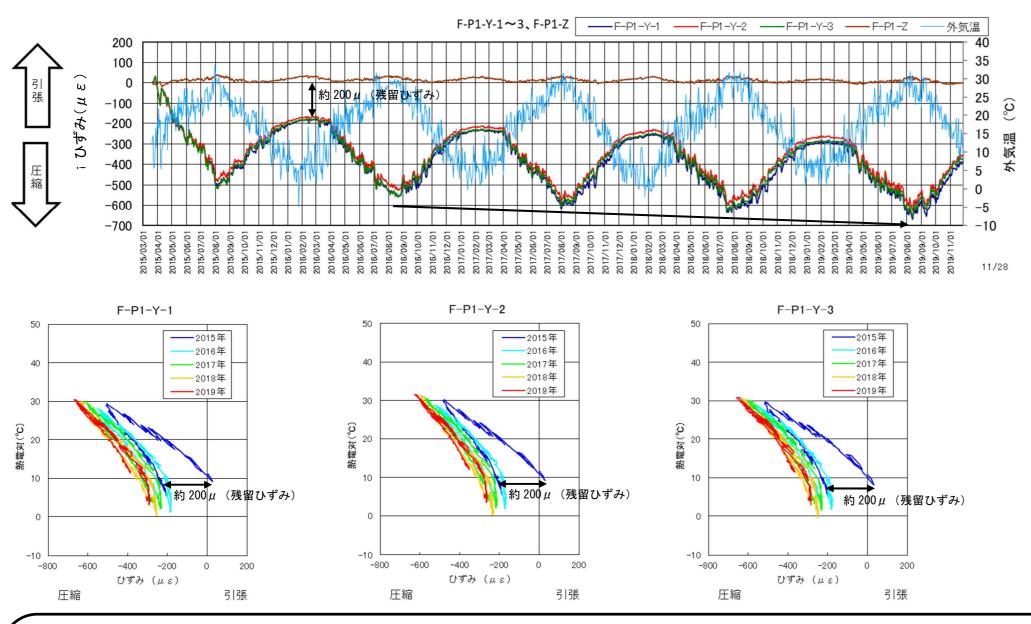
4) 門柱頂部 P1 間詰めコンクリート(ひずみ:鉄筋計)

- ・この鉄筋計は間詰めコンクリートを H27.2 に打設した箇所であり、 $\underline{H28.2}$ 時点で圧縮方向に残留ひずみ(約 $200\,\mu$)が発生していた と考えられる。なお、近傍の有効応力計の値や変位の状況を考えても、H28.2 時点では、圧縮応力がほとんど生じていなかったと想 定される。
- ・この残留ひずみ(約 200μ)を考慮すると、 $2019 年夏期に圧縮ひずみは最大約 <math>450\mu$ となっている。
- ・この値は、間詰めコンクリートの圧縮強度 $24 \mathrm{N/mm^2}$ (ひずみ 960μ)に対して、 $\hat{\mu}$ に放して、 $\hat{\mu}$ に相当する値に達している。
- ・H28.2 以降について残留ひずみがほとんど生じていないとすれば、同一温度で圧縮ひずみが増加しており累積傾向がみられる。

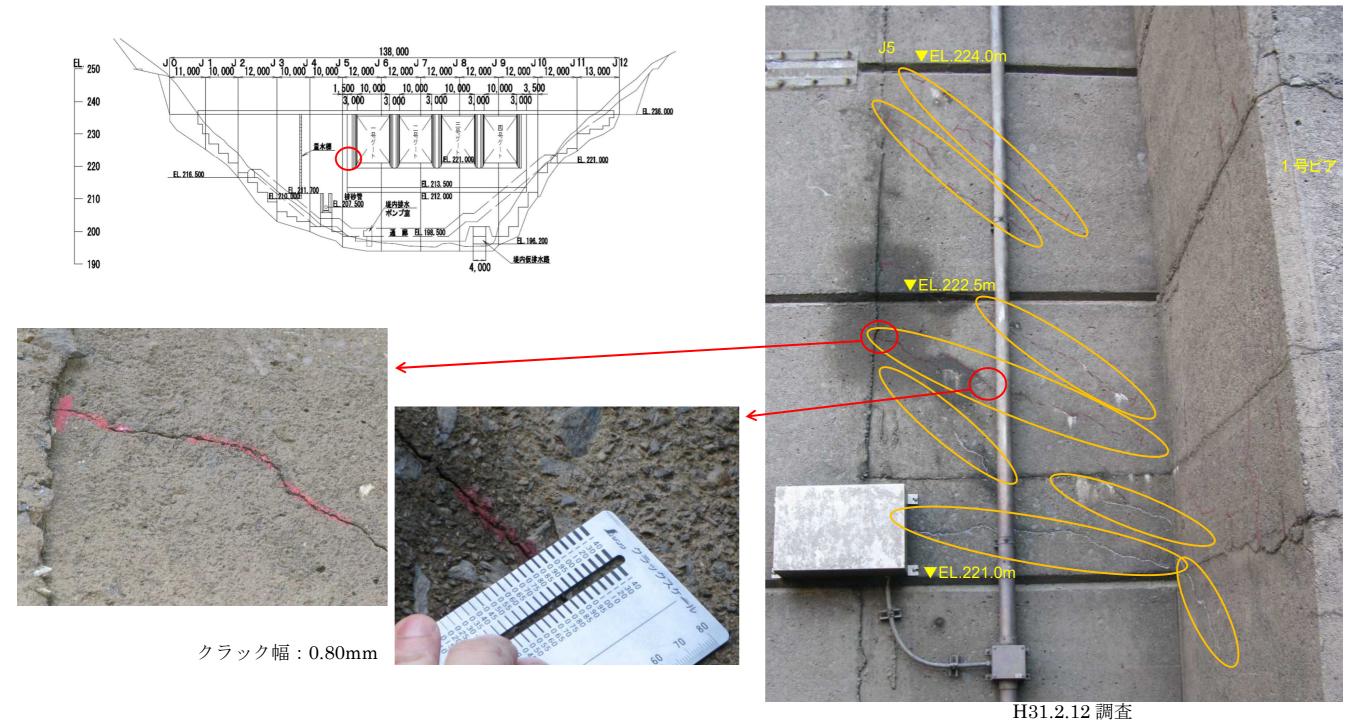
(1) BL6 上流面 (P1 門柱基部付近)

- ○BL6 上流面 (P1 門柱基部付近) において次の変状が見られる。
- ①上流面 EL.221.0~222.5m に川側傾斜のクラックが 4~5 条確認される (一部は雁行状になっている)。
- ②最下部のクラックは、門柱 P1 側部に連続している。
- ③上流面 EL.222.5~224.0m にも川側傾斜のクラックが 2 条確認される。

- ・門柱基部および門柱に近接する堤体(BL6・BL10)の上下流面の斜めクラックは、<u>門柱の谷側への変位によって生じる引張力によるものと考えられ、今後も注視していく。</u>
- ・門柱側部・基部および近接する堤体(BL6・BL10)の上下流面の斜めクラックは、いずれも<u>構造的なクラック</u>と考えられ、早急に<u>暫定対策を実施することが必要</u>であると考えられる。

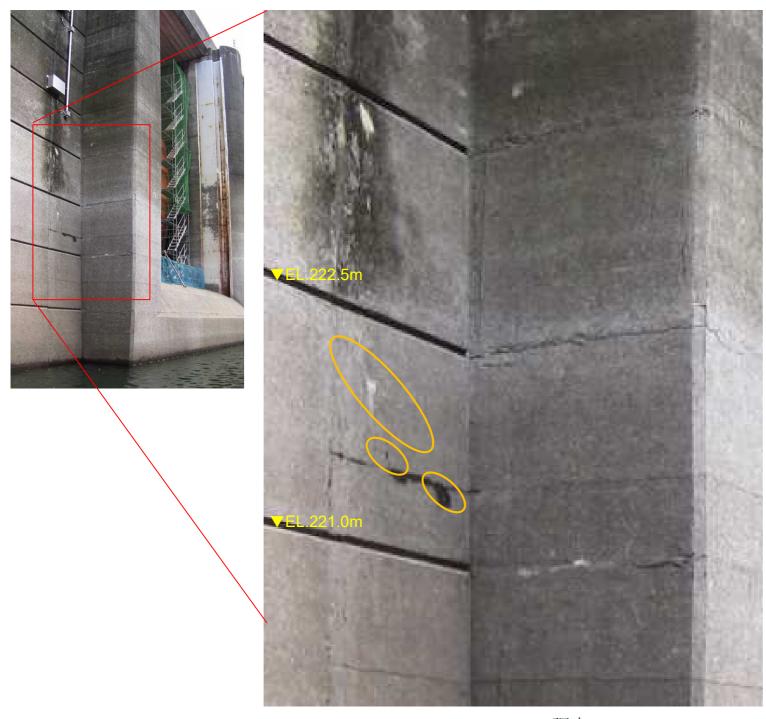
- ○BL6 上流面 (P1 門柱基部付近) H22 年調査時点との比較
 - ①H22.10.27 の調査時には、上流面 EL.221.0~222.5m に川側傾斜のクラックが 2 条確認される。
 - ②H31. 2.12 の調査時には、上流面 EL.221.0~222.5m に川側傾斜のクラックが 4~5 条、加えて EL.222.5~224.0m にも川側傾斜のクラックが 2 条確認される。

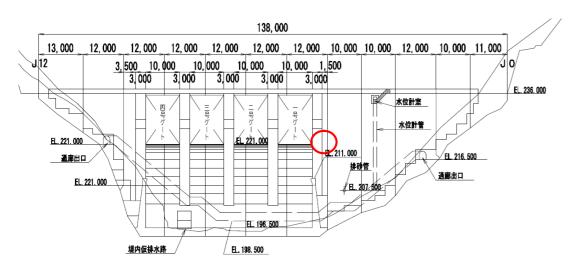
(2) BL6 下流面 (P1 門柱基部付近)

- ○BL6 下流面 (P1 門柱基部付近) において次の変状が見られる。
- ①下流面 EL.221.0~221.5m に川側傾斜のクラックが 2~3 条確認される。
- ②導流壁 EL.220.0~221.0m にほぼ水平方向のクラックが 3 条見られる
- ③下流面 EL.221.0m の水平打継面は、貯水池水位以上であるが、漏水の滲みだしが見られる

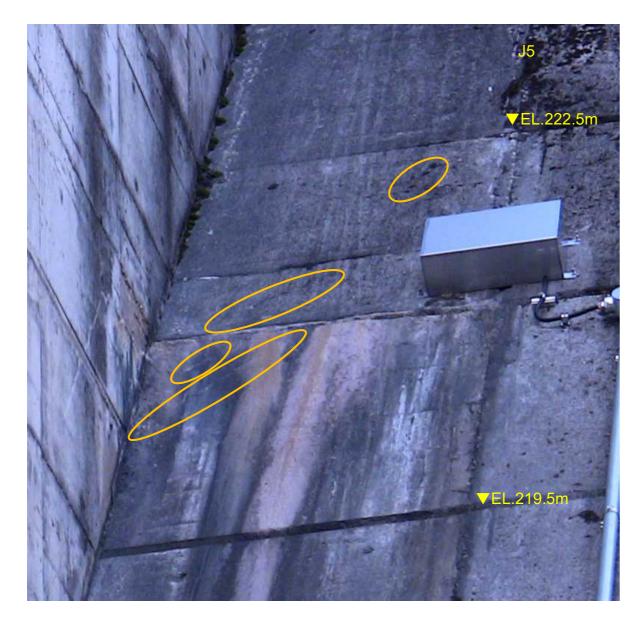
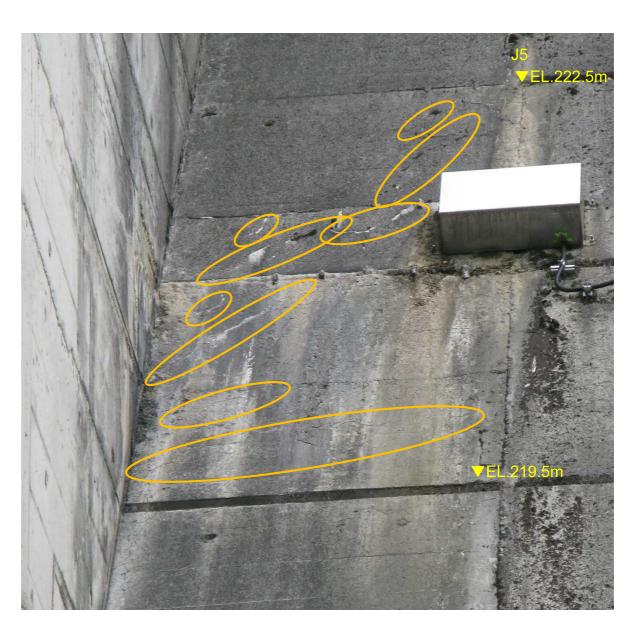
- ○BL6 下流面 (P1 門柱基部付近) H23 年調査時点との比較
- ①H23.1.27 の調査時には、導流壁にクラックが 3 条確認されるが、上と下のクラックはそれほど明瞭ではない。 また、BL.6 下流面には 4 条のクラックが見られる。
- ②H31. 2.12、R1.5.30 の調査時には、導流壁に明瞭なクラックが3条確認される。また、BL.6 下流面にもクラックが9条見られる。

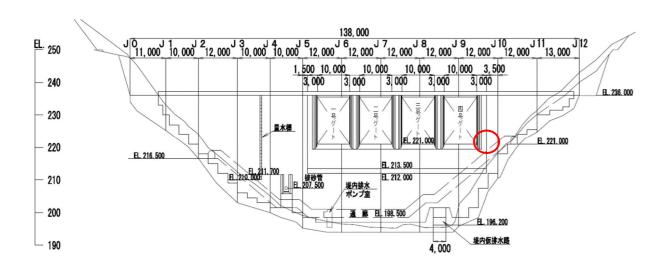
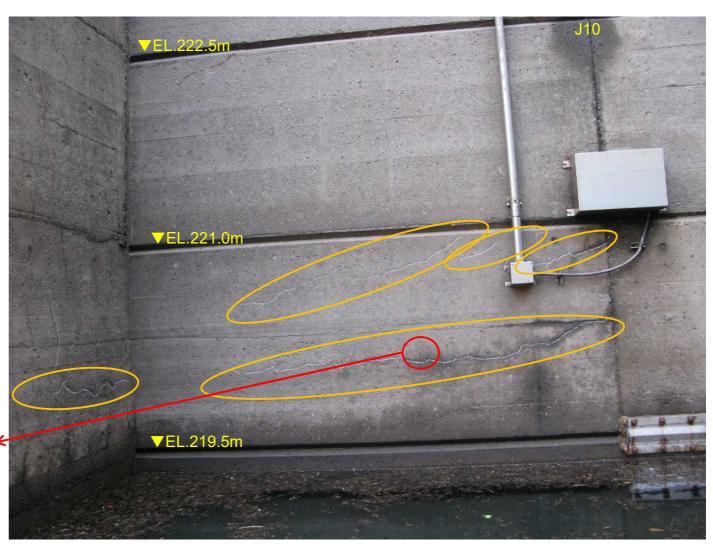
(5) BL10上流面(P5門柱基部付近)

- ○BL10 上流面 (P5 門柱基部付近) において次の変状が見られる。
 - ①上流面 EL.219.5~221.0m にやや川側傾斜のクラック 4条確認され、その内上部の3条は雁行状になっている。
 - ②BL.6上流面より緩傾斜で、クラック発生位置も EL.221.0m より下部に集中している。
 - ③上流面門柱部 EL.220.0m 付近にもほぼ水平方向のクラックが 1 条確認される。

クラック幅:1.00mm

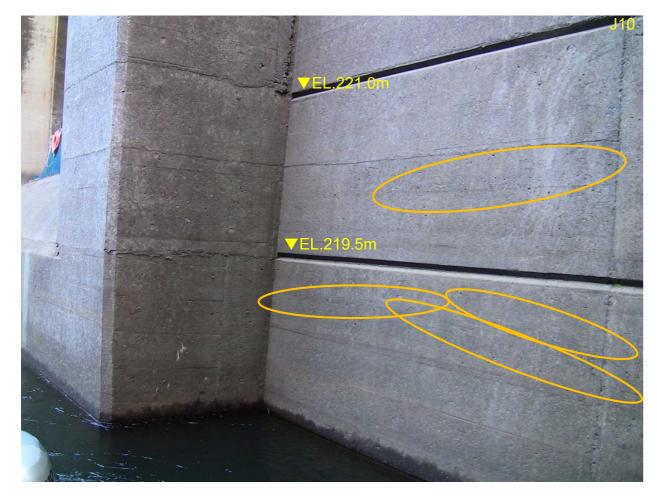
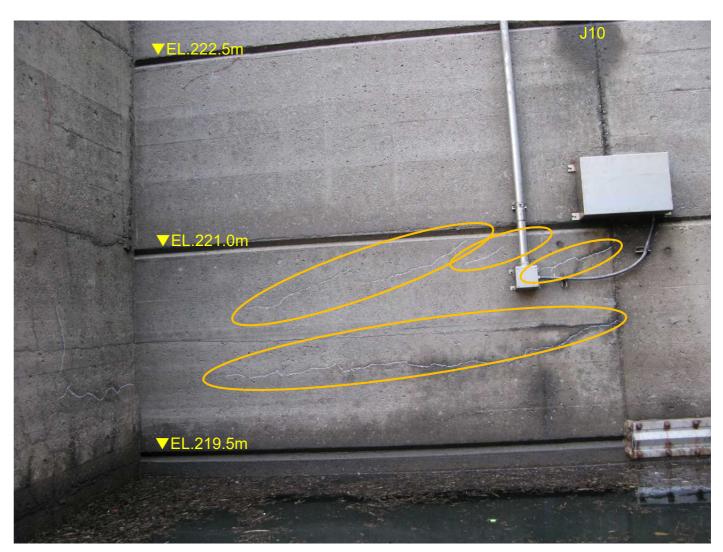
- ○BL10 上流面 (P5 門柱基部付近) H22 年調査時点との比較
 - ①H22.10.27 の調査時には、上流面 EL.219.5~221.0m に川側傾斜のクラックが 1 条確認される。
 - ②H31. 2.12 の調査時には、上流面 EL.219.5~221.0m において、上記クラックに加えて 3 条のクラックが確認される (なお、EL.219.5m 以下は貯水位以下で未確認)。

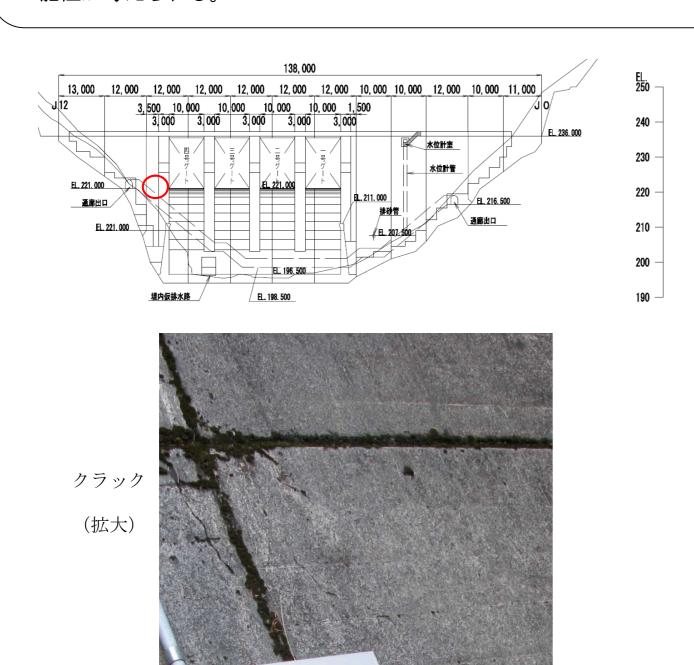
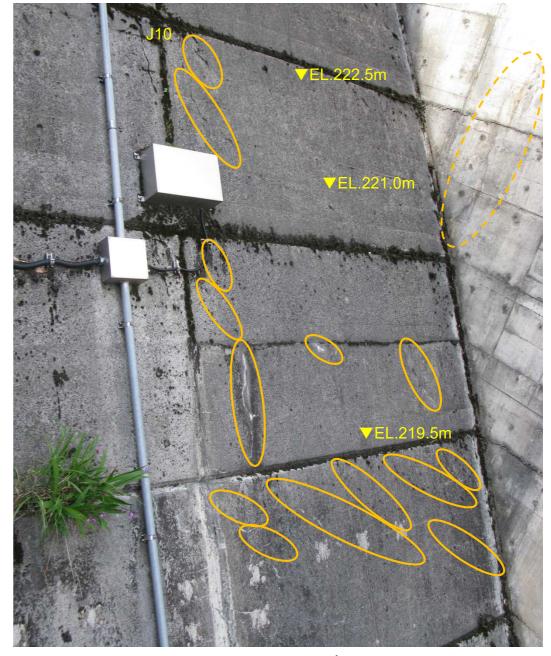
(6) BL10 下流面(P5 門柱基部付近)

- ○BL10 下流面 (P5 門柱基部付近) において次の変状が見られる。
- ①下流面 EL.221.5~222.5m に川側傾斜のクラックが 2 条確認される。また、EL.218.0~221.0m にも 10 本程度の斜めクラックが見られる。
- ②これらのクラックは、上流面に比べると急傾斜で、短く、またそれ程明瞭なクラックではない。
- ③導流壁に、EL.221.0m からほぼ鉛直に延びるクラックが見られる、堤体コンクリート(右岸部)の膨張により、導流壁に生じた可能性が考えられる。
