# 堤体挙動の監視結果報告

令和 5 年 6 月

独立行政法人水資源機構

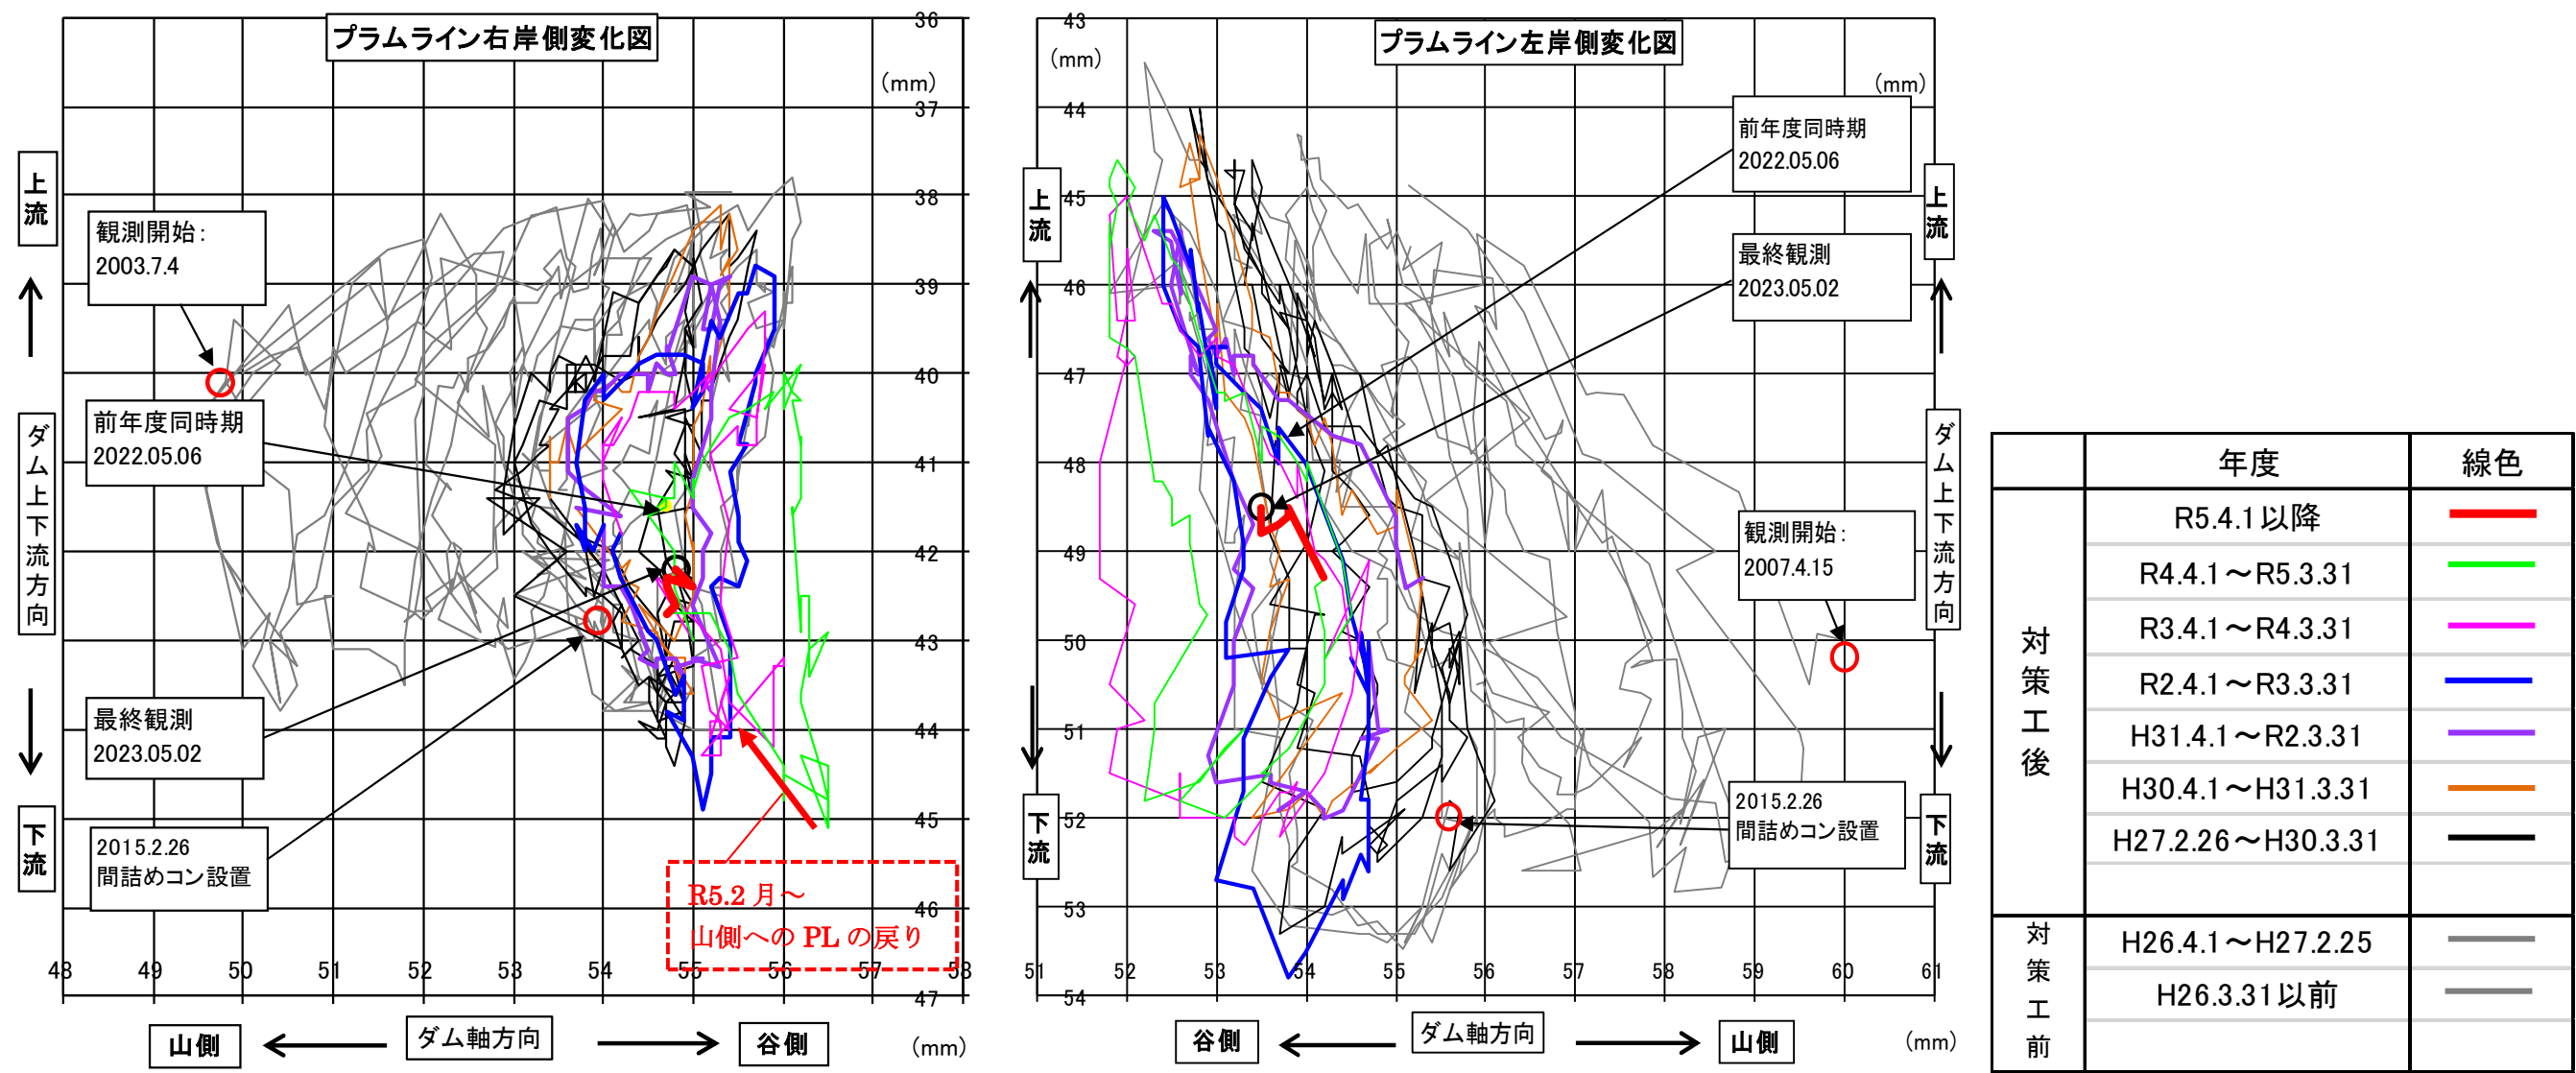
(a) 軌跡図（プラムライン）

- ・これまで左右岸 PL とも、概ね同様のループ円を描くような挙動を示しているが、暫定対策工後も少しずつ谷側へループ円がシフトしている傾向は変わらない。
- ・R4 年度の PL の動きの特徴であるが、気温低下後（概ね 10 月中旬以降）の右岸側への山側への戻りが弱かったが、R5 年 2 月以降に急激に山側に戻り始め、R5 年 3 月には例年と同様の位置に戻っている。

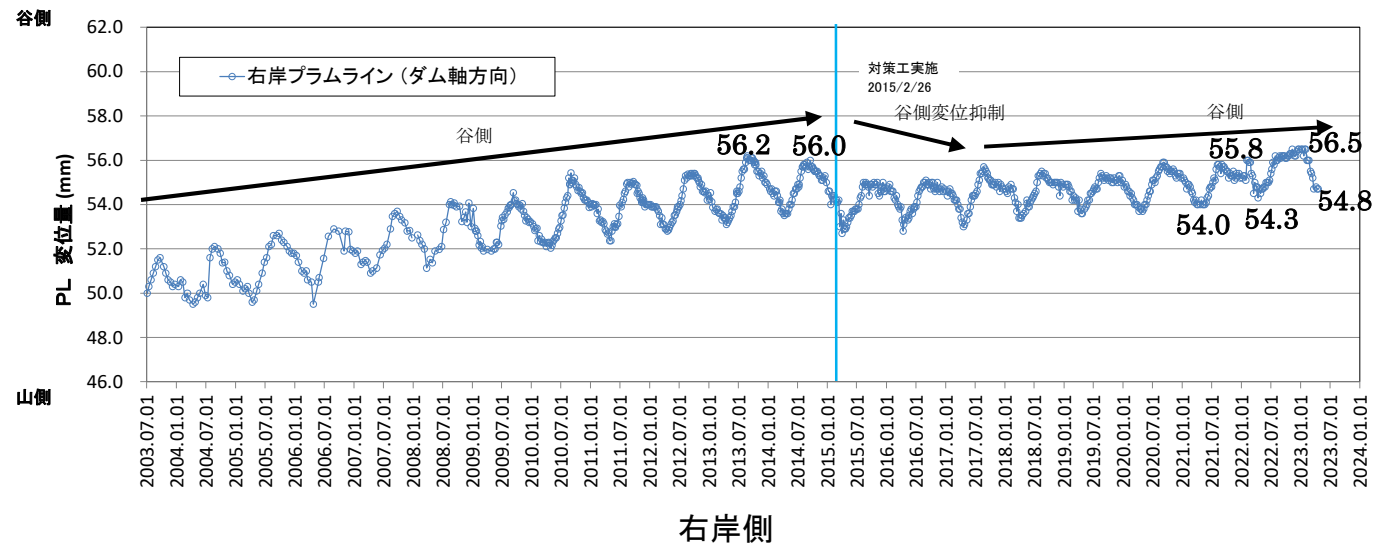
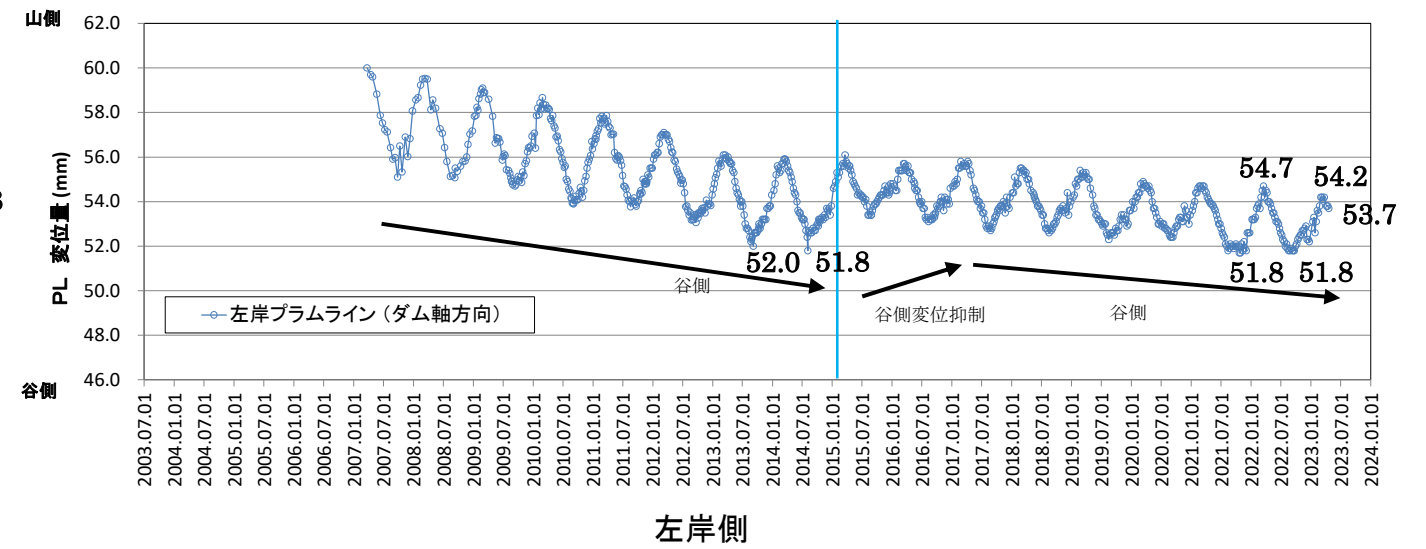
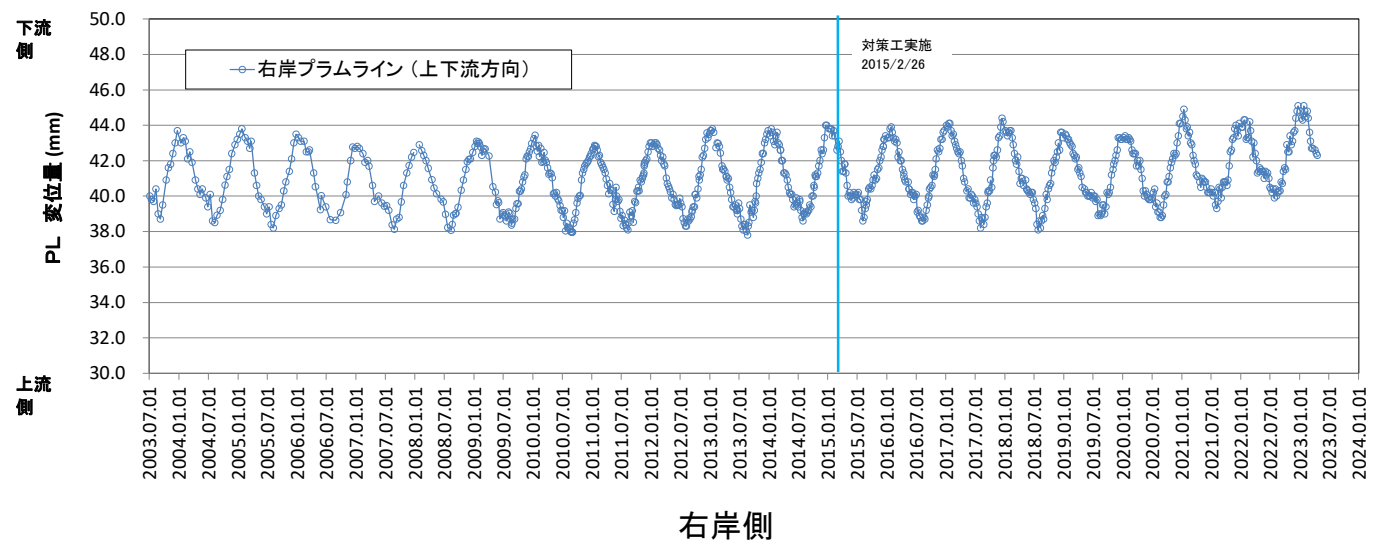
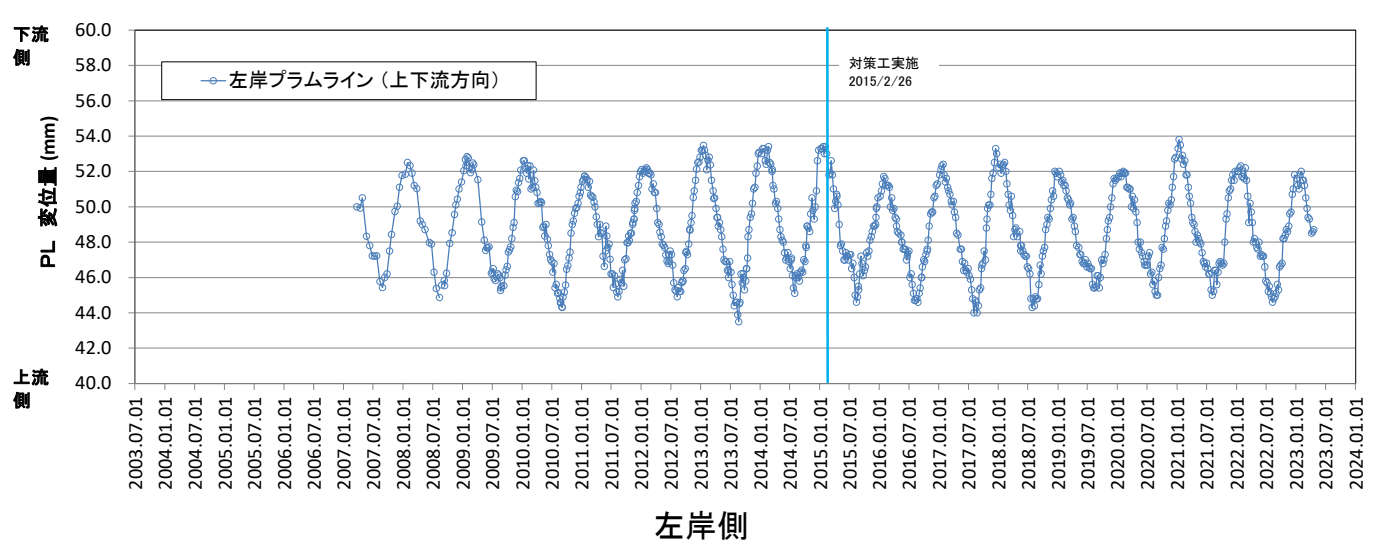
(b) 経時変化図（プラムライン）

- ・右岸 PL における 2023(R5) 年の谷側方向変位のピークは、前年 2022 (R4) 年のピークと比べて 0.7mm 大きく、暫定対策工直前の 2014 (H26) 年のピークより 0.5mm 大きい。
- ・左岸 PL における 2023(R5) 年の谷側方向変位のピークは、前年 2022 (R4) 年のピークと比べ同等であり、暫定対策工直前の 2014 (H26) 年のピークとも同等である。
- ・いずれの PL 計測値についても谷側への変位量は、暫定対策工実施前の水準と同程度あるいはそれ以上に進行しており、谷側への変位の増加傾向が止まった兆候は認められない。

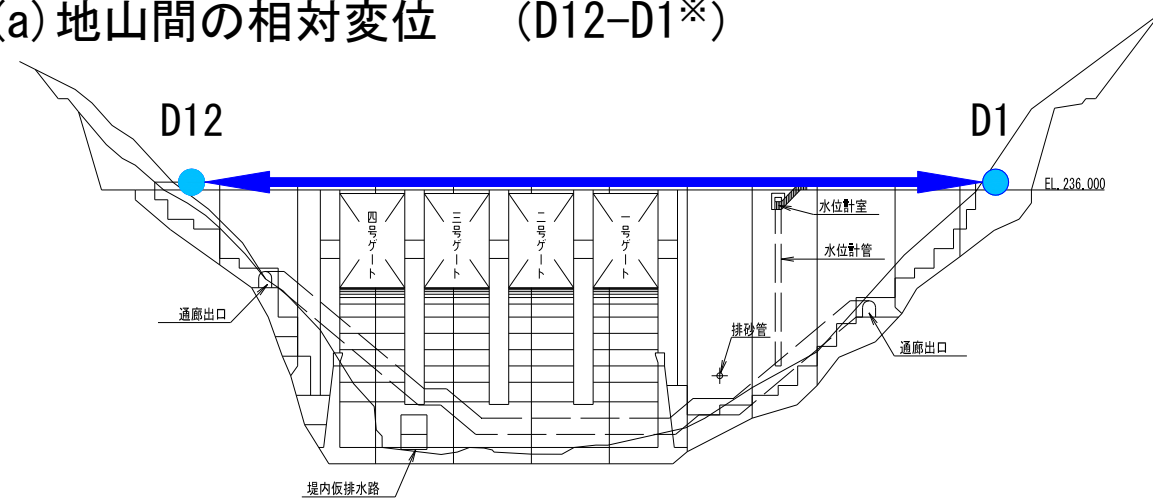
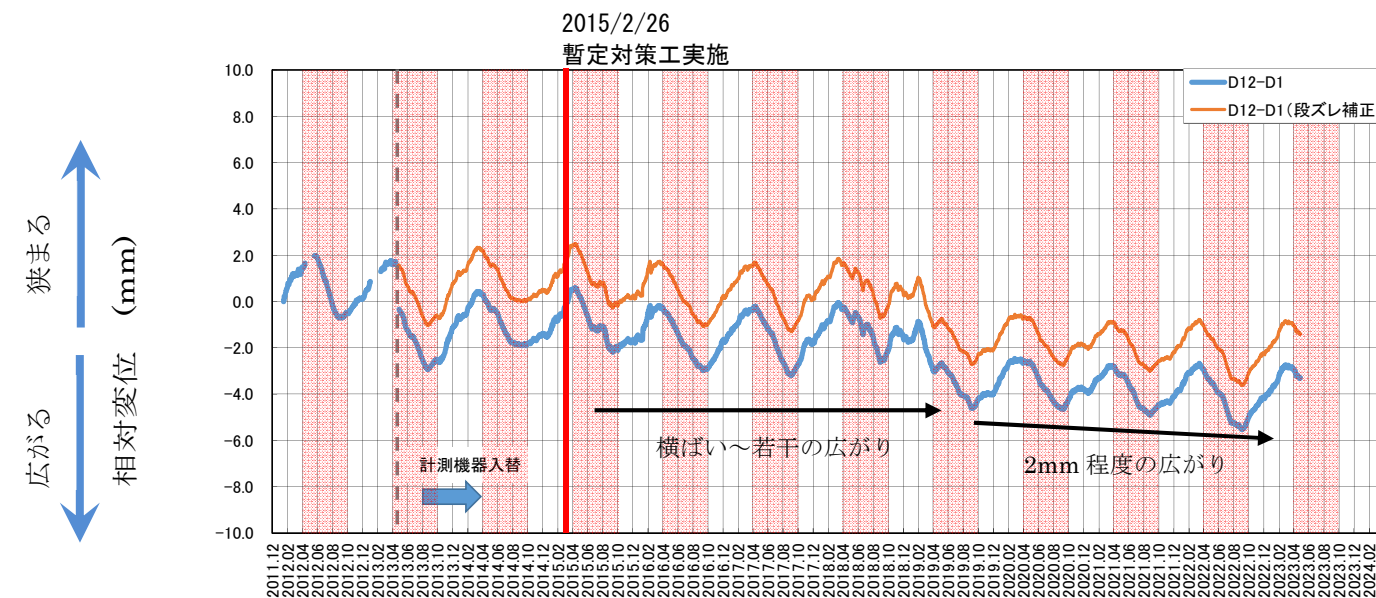
(a) 地山間の相対変位 (D12-D1※)

- 地山間距離 (D12-D1) は夏季に最も広がり、その後、春先まで徐々に狭まるという動きを周期的に繰り返す。

地山間距離 (D12-D1) は 2018 年までは横ばい~若干広がる傾向であったが、2019 年以降広がりがやや大きくなっている。

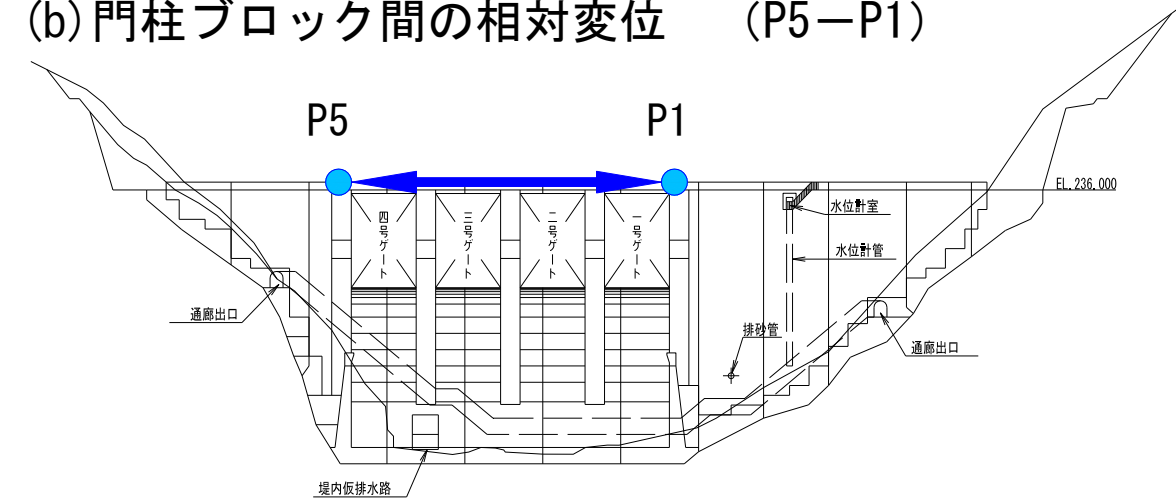
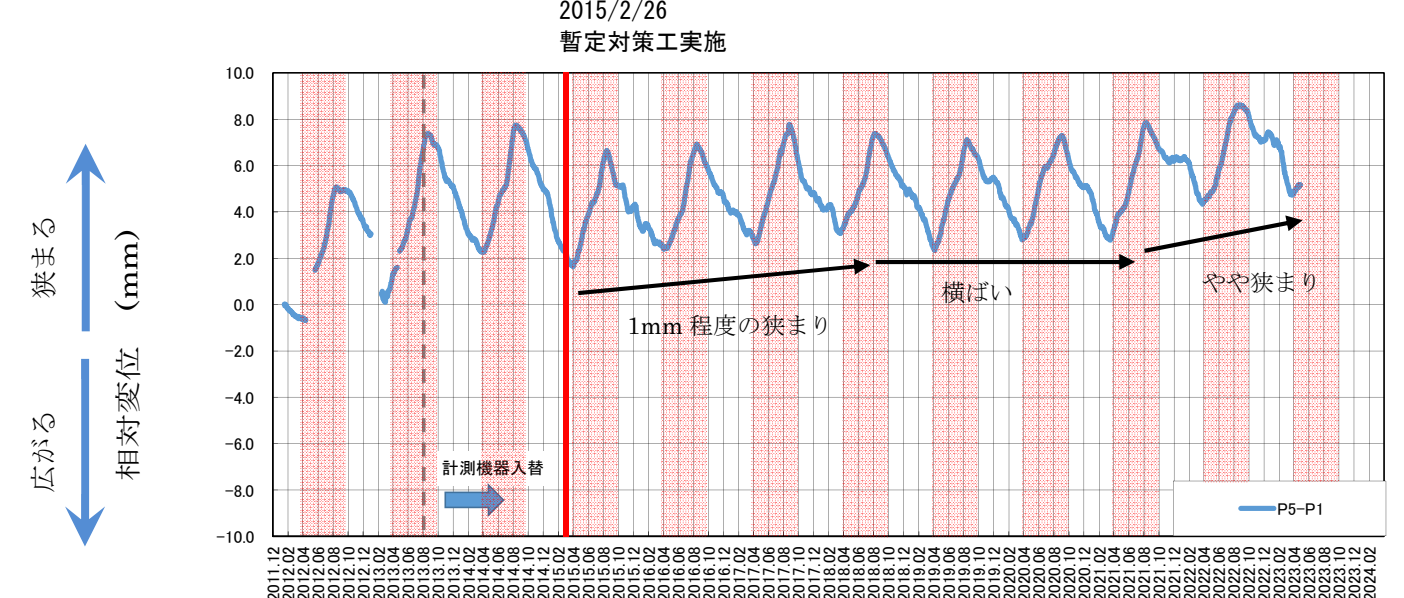
(b) 門柱ブロック間の相対変位 (P5-P1)

- 門柱間距離 (P5-P1) は夏季に狭まり、冬季~春先にかけて広がる動きを周期的に繰り返す。(PL の動きと同様。)

門柱間距離 (P5-P1) は、対策後も 2017 年までは狭まる傾向を示し、その後はほぼ横ばいとなっているが、2021 年以降はやや狭まる傾向である。

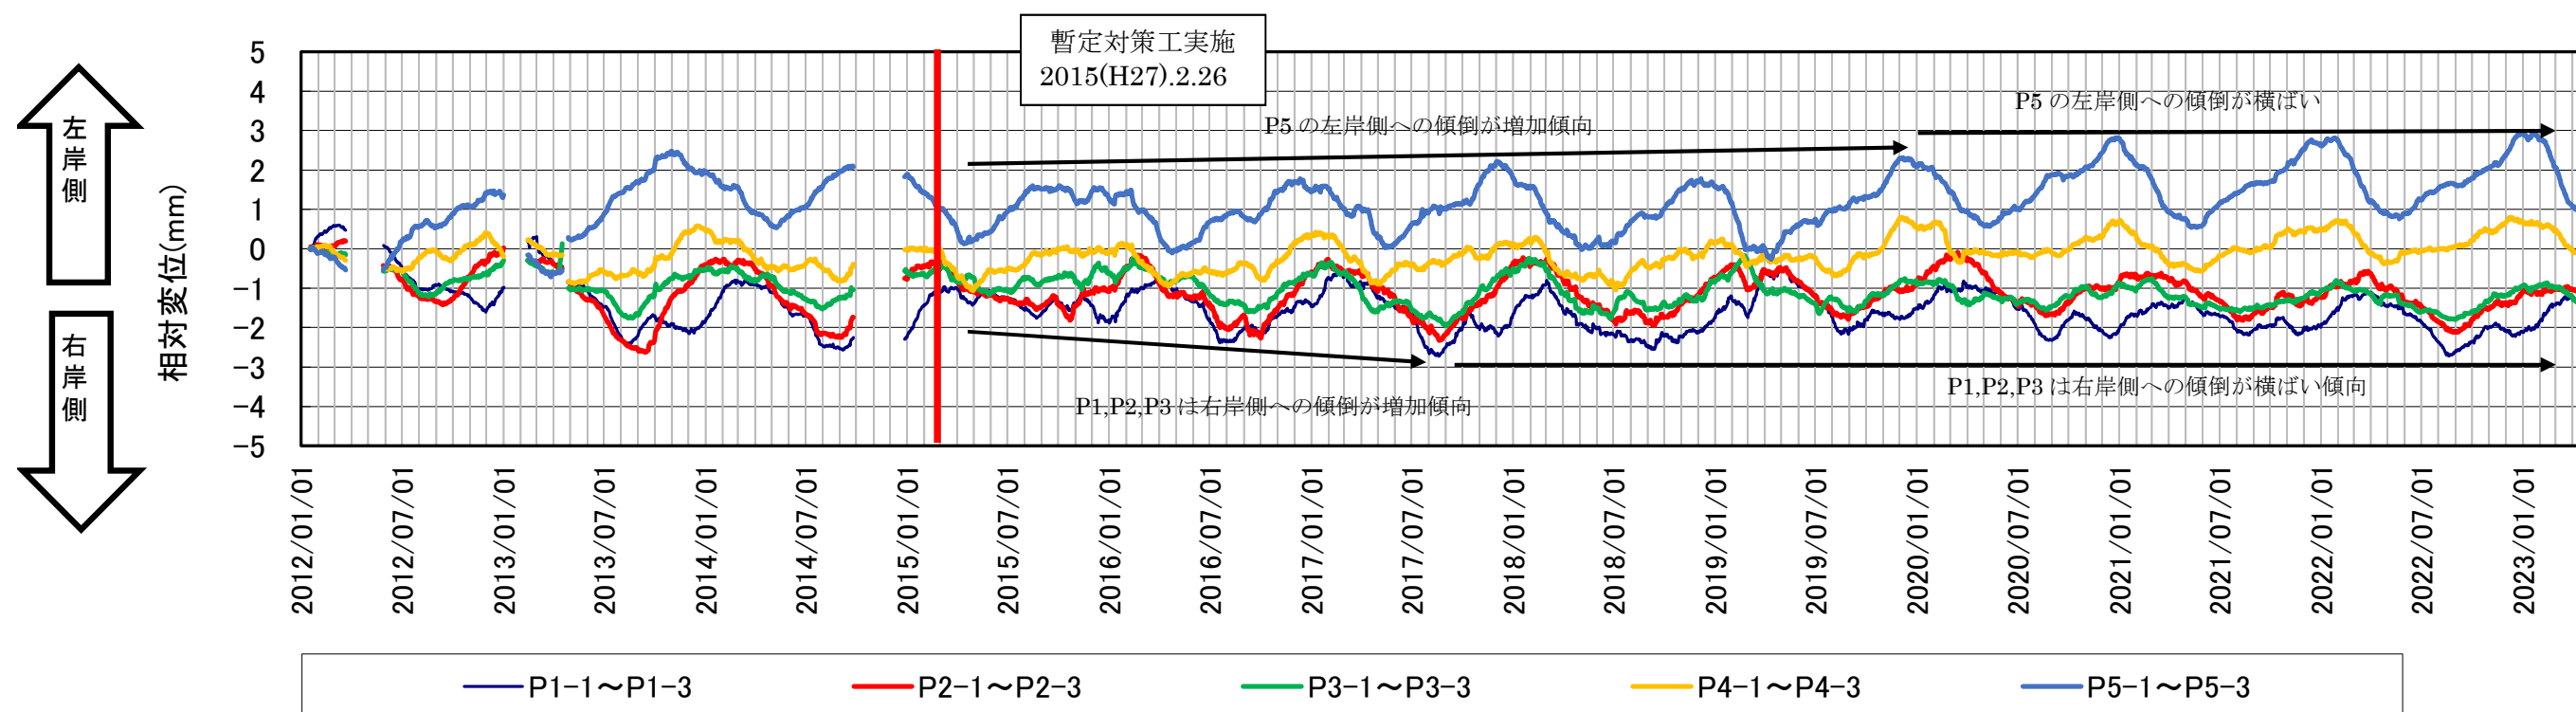
門柱（Pn-3）に対する頂部（Pn-1）の変位（ダム軸方向の相対変位）の経時変化を監視し、門柱の傾倒が生じていないかを確認する。

- P1,P2,P3 は、2015（H27）～2017（H29）の夏期（7/1 の値）を見ると、右岸側へ傾倒がやや増加する傾向。その後は右岸側へ傾倒する相対変位量は横ばい傾向である。
- P5 は、2015（H27）～2020（R2）の冬期（1/1 の値）を見ると、左岸側への傾倒がやや増加する傾向。その後は、左岸側へ傾倒する相対変位量は横ばい傾向である。
- P4 は周期的な相対変位量の変動はあるものの、2015（H27）年以降、ほぼ相対変位量は横ばい。

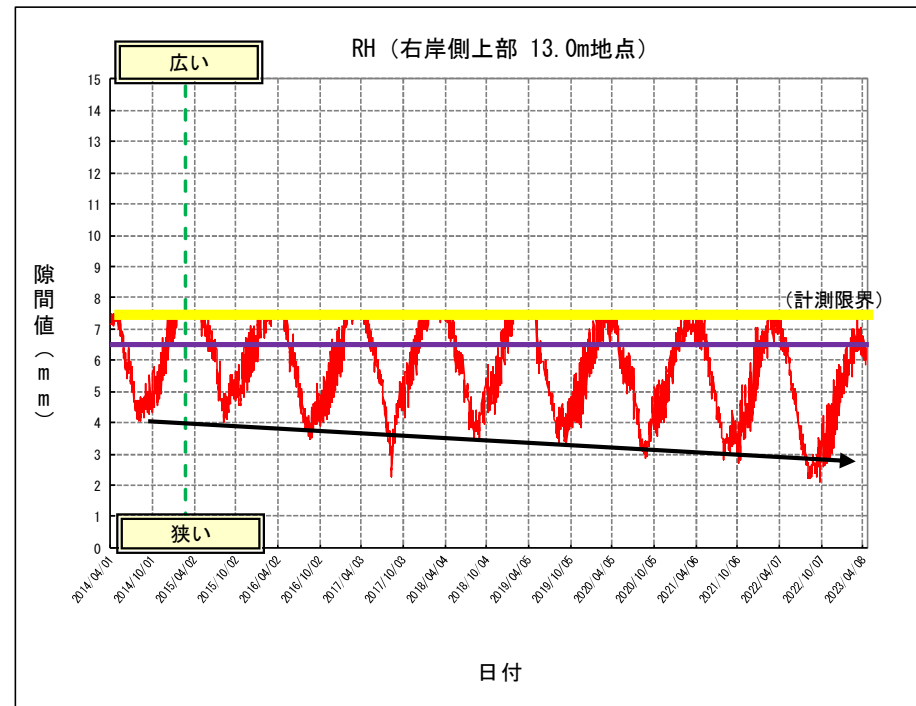
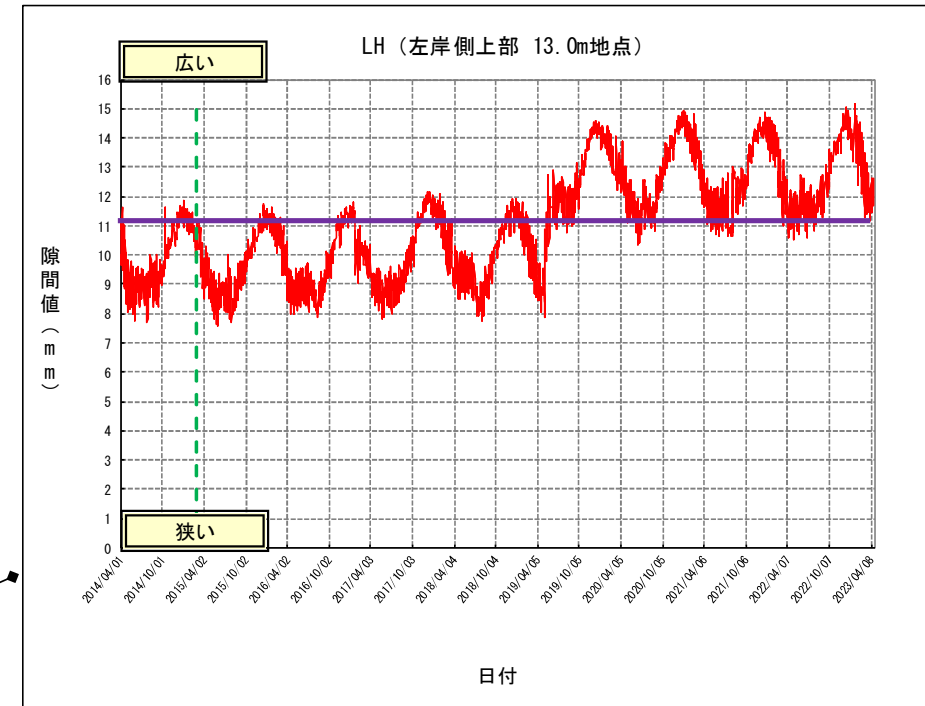
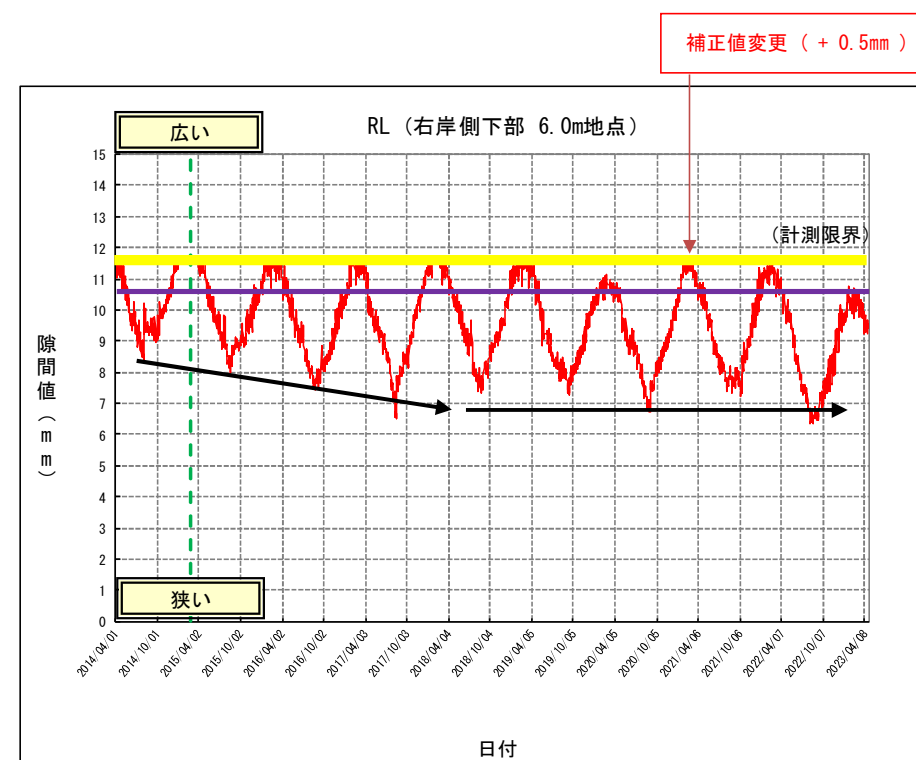
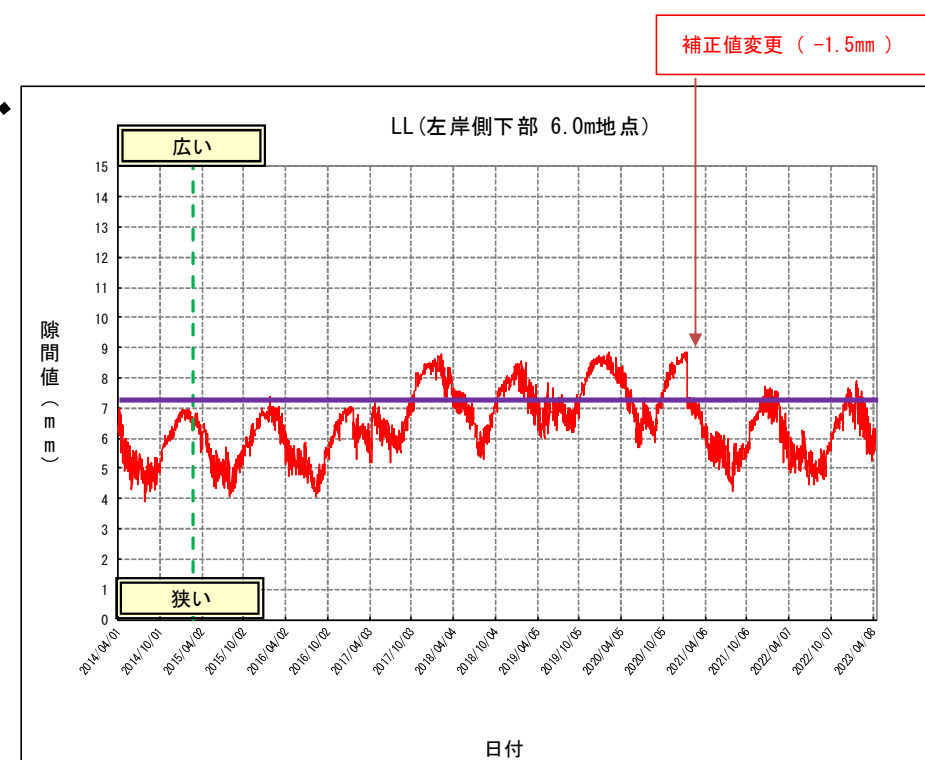
# 新宮ダム洪水吐き4号ゲート 隙間観測値

- 現状では、隙間は確保されており操作性に問題はない。
- 1号ゲートの左岸側（山側）上部では、2017年（H29）までは夏期のピーク時の隙間が減少し、その後2021年（R3年）前半までは横ばいであったが、2021年（R3年）後半からやや減少傾向が見られる。左岸側（山側）下部では、2016年（H28）までは夏期のピーク時の隙間が減少し、その後2020年（R2年）前半までは横ばいであったが、2020年（R2年）後半からやや減少傾向が見られる。右岸側（谷側）は、計測開始からほぼ定常的な動きである。
- 2号ゲートはいずれの方向の挙動についても、計測開始からほぼ定常的な動きである。
- 4号ゲートの右岸側（山側）では、夏季のピーク時の隙間が減少～横ばいの傾向であり、大きな変動は見られない。ただし、右岸側上部については、隙間が2mm程度まで減少してきており、今後の状況に応じて対策を検討する。

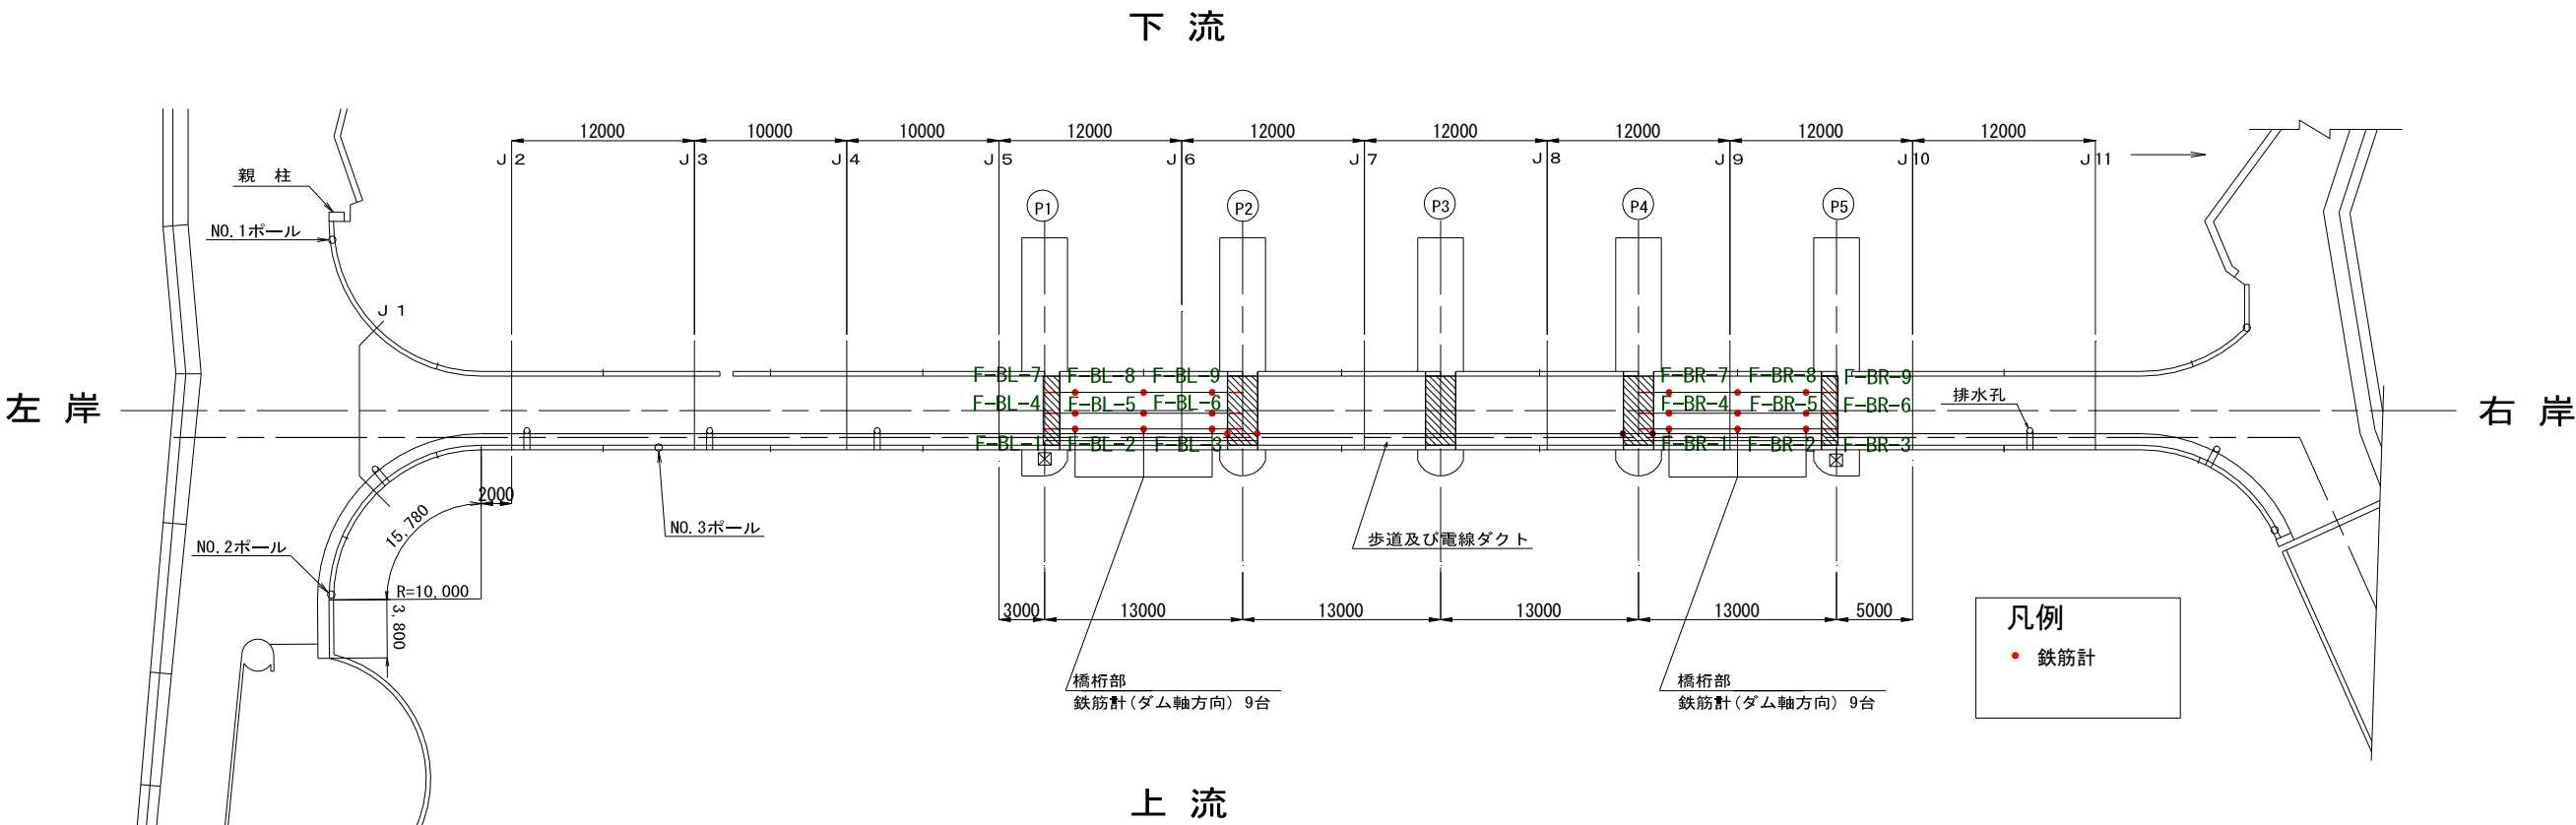
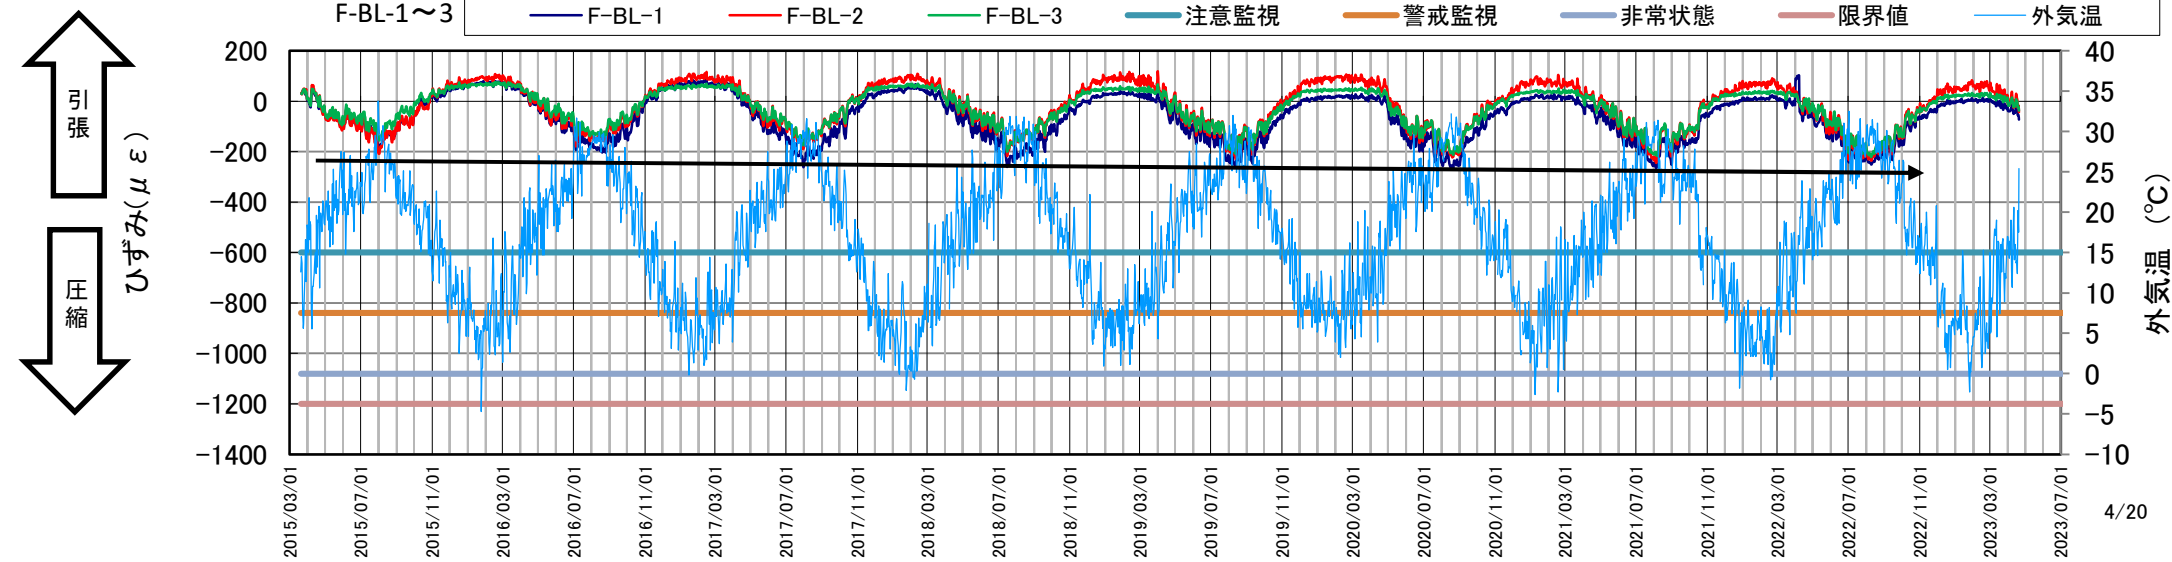
## 計測結果 (P1-P2間橋桁ひずみ：鉄筋計)

- P1-P2 間、P4-P5 間とも、ひずみは圧縮側への増加傾向が見られる。これは、温度荷重（若しくは温度変化に起因する荷重）以外の堤体コンクリート膨張の影響が考えられる。
- 圧縮ひずみの最大値は  $270 \mu \epsilon$  (F-BL-1)、 $340 \mu \epsilon$  (F-BR-3) 程度 (R3.8)。R4 年度の最大値は  $250 \mu \epsilon$  (F-BL-1)、 $320 \mu \epsilon$  (F-BR-3) 程度 (R4.8)。

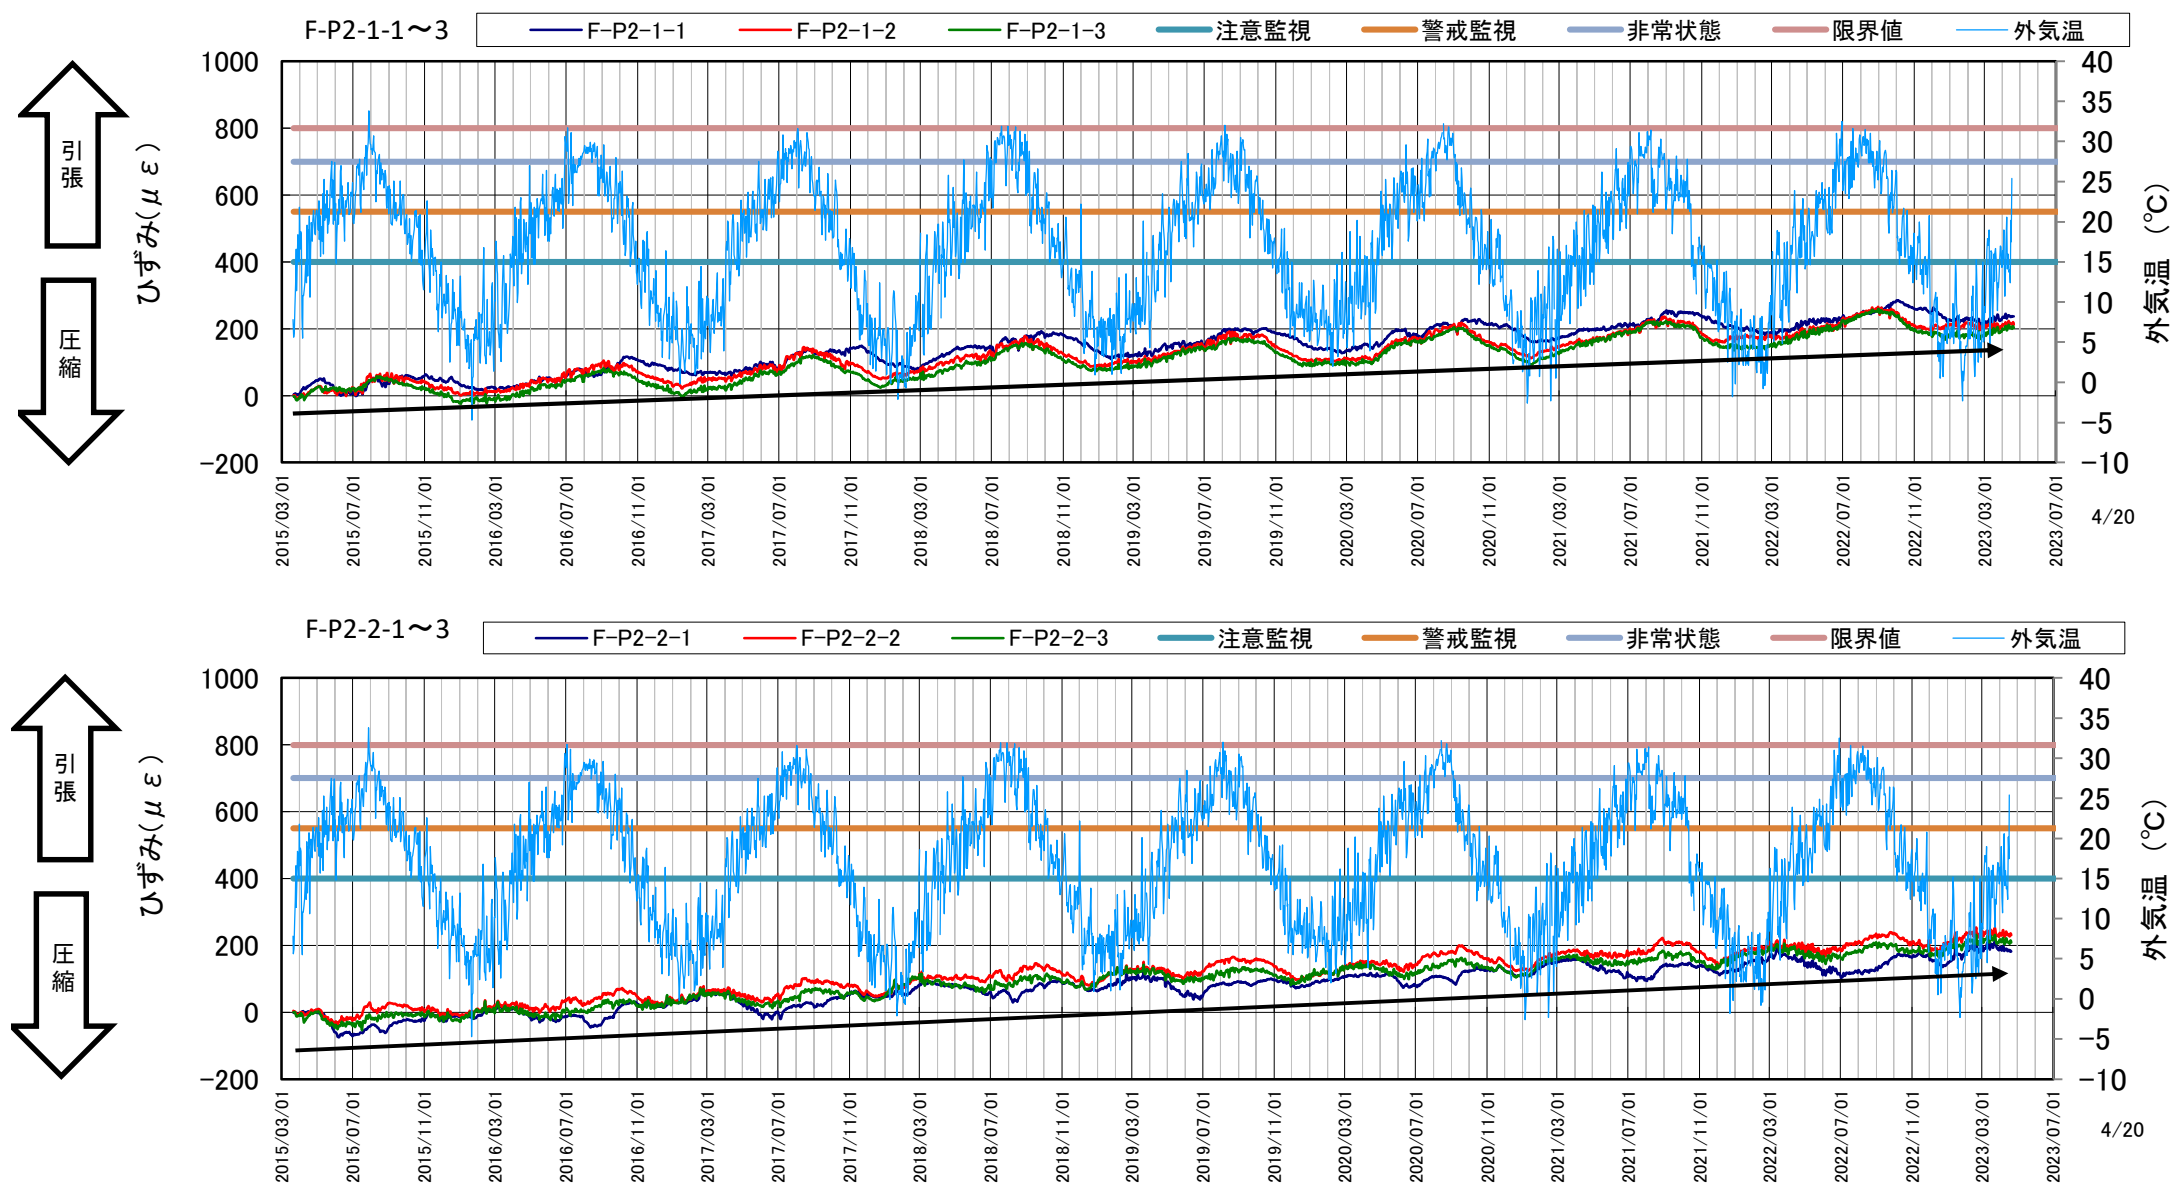
## 門柱側部 P2（ひずみ：鉄筋計）

- 2022(R4) 年 9 月に F-P2-1-1 で既往最大値 290  $\mu$  程度を観測し、経年的に増加傾向。
- P2 門柱側部の鉄筋計で左岸側と右岸側の鉄筋計の計測値を比較すると、左岸側の引張計測値が大きい。  
このことは、相対的に P2 門柱が右岸側（谷側）に傾倒していることを示唆している。
- 左岸側鉄筋計について、夏期に引張が大きく観測され、冬期に引張が小さく観測されるという動きは、PL の夏期に谷側に動き、冬期に山側に戻るといふ動きと符合している。
- 門柱部の全ての鉄筋計で張ひずみが増加しており、堤体膨張に伴い端部門柱が谷側変位を受け、天端橋梁を通じて P2 門柱が谷側に押された結果と推定される。

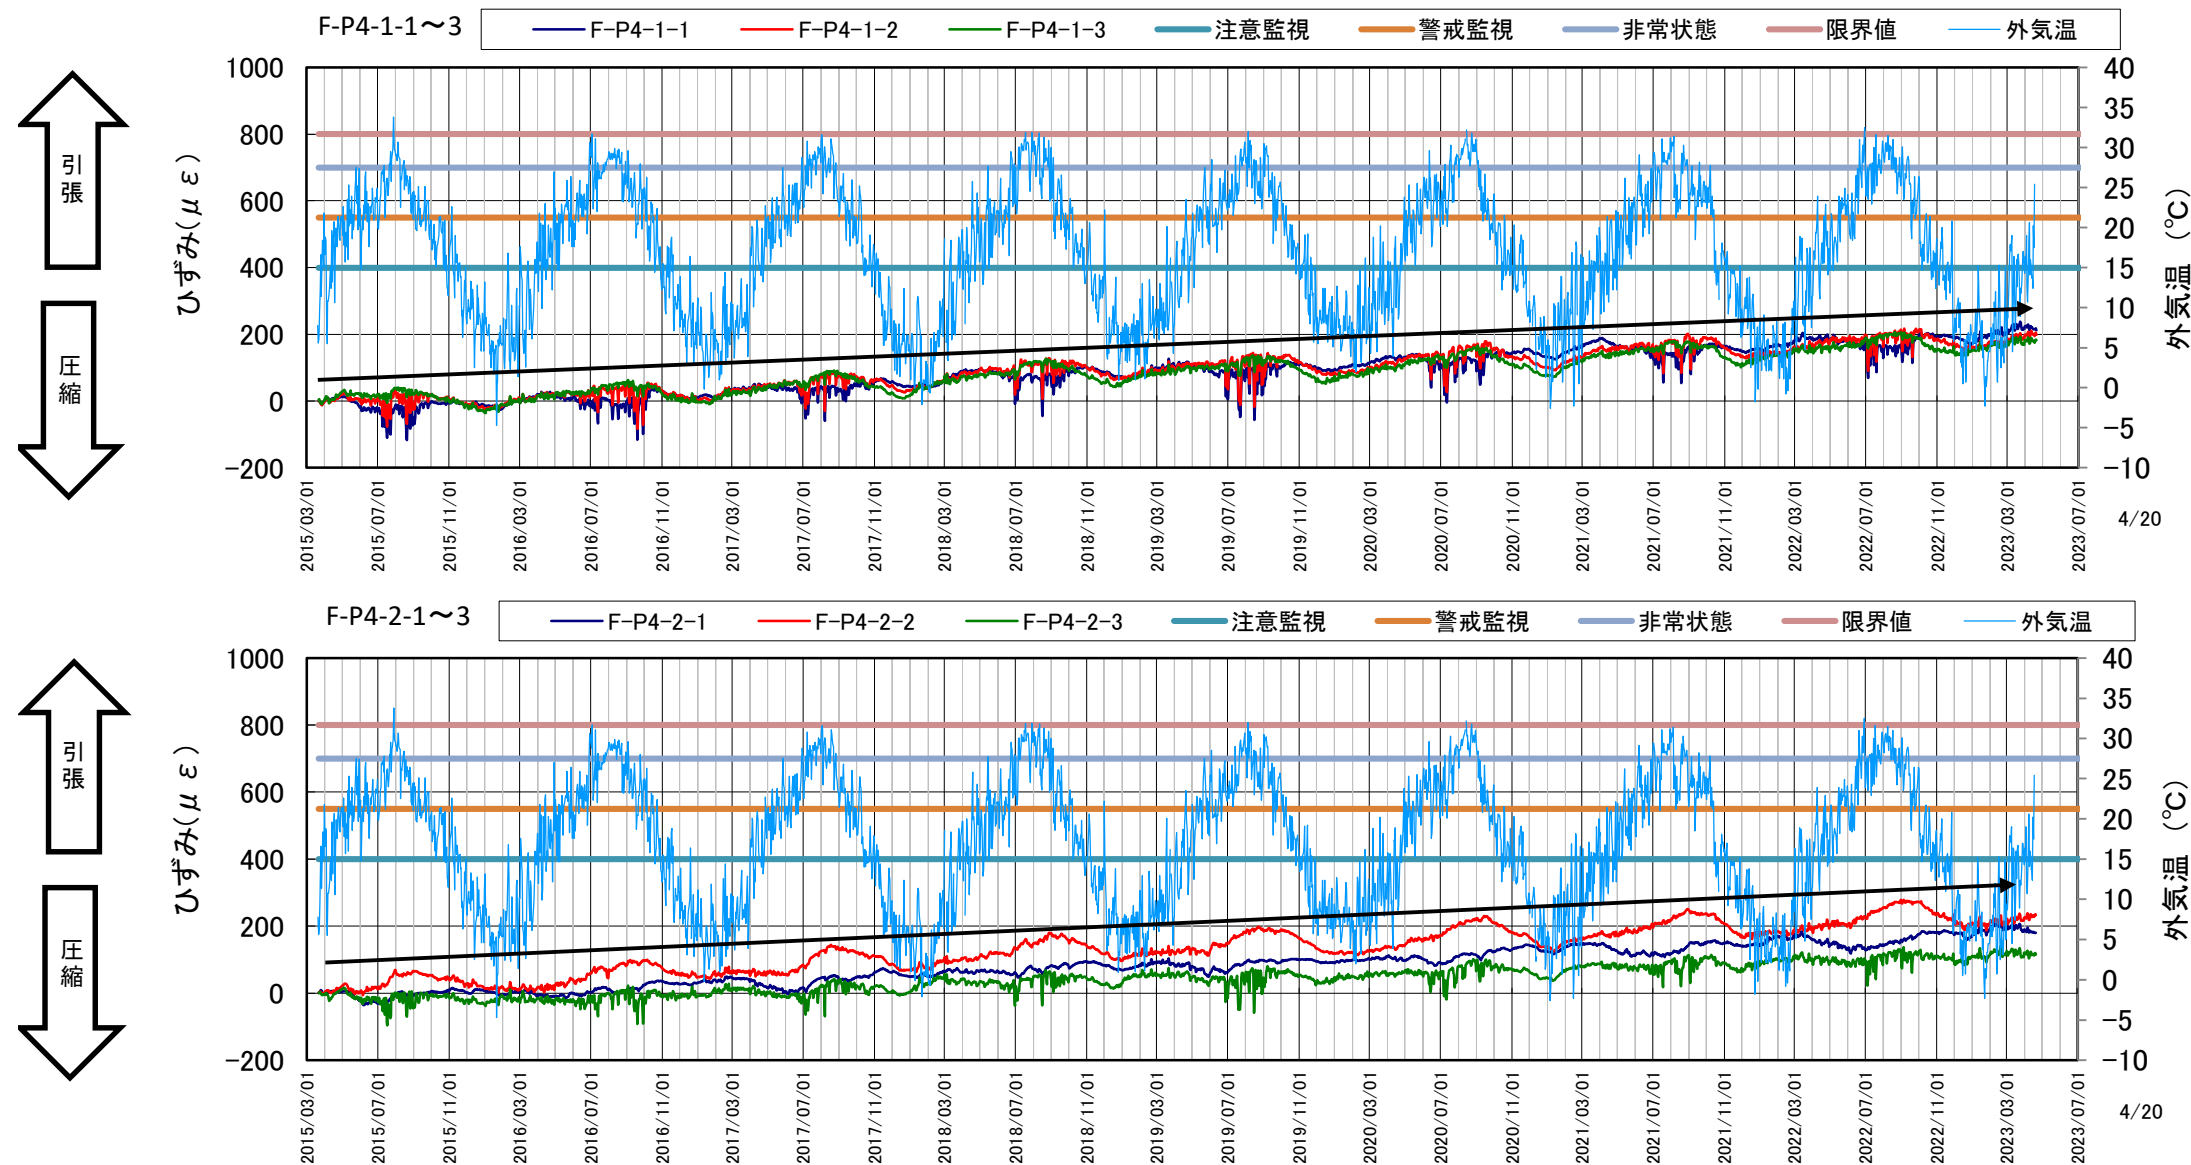
## 門柱側部 P4（ひずみ：鉄筋計）

- 2022 (R4) 年 8 月に F-P4-2-2 で既往最大値 280 $\mu$  程度を観測し、経年的に増加傾向。
- P4 門柱側部の鉄筋計で左岸側と右岸側の鉄筋計の計測値を比較すると、右岸側の計測値が大きい。このことは、相対的に P4 門柱が左岸側（谷側）に傾倒していることを示唆している。ただし、F-P4-2-1 および F-P4-2-3 ではこの関係は明瞭に確認できない。
- F-P4-2-2 について、夏期に引張が大きく観測され冬期に引張が小さく観測されるという動きは、PL の夏期に谷側に動き冬期に山側に戻るといった動きと符合している。
- 門柱部の全ての鉄筋計で引張ひずみが増加しており、堤体膨張に伴い端部門柱が谷側変位を受け、天端橋梁を通じて P4 門柱が谷側に押された結果と推定される。
