# 堤体挙動の監視結果報告

令和 5 年 6 月

独立行政法人水資源機構

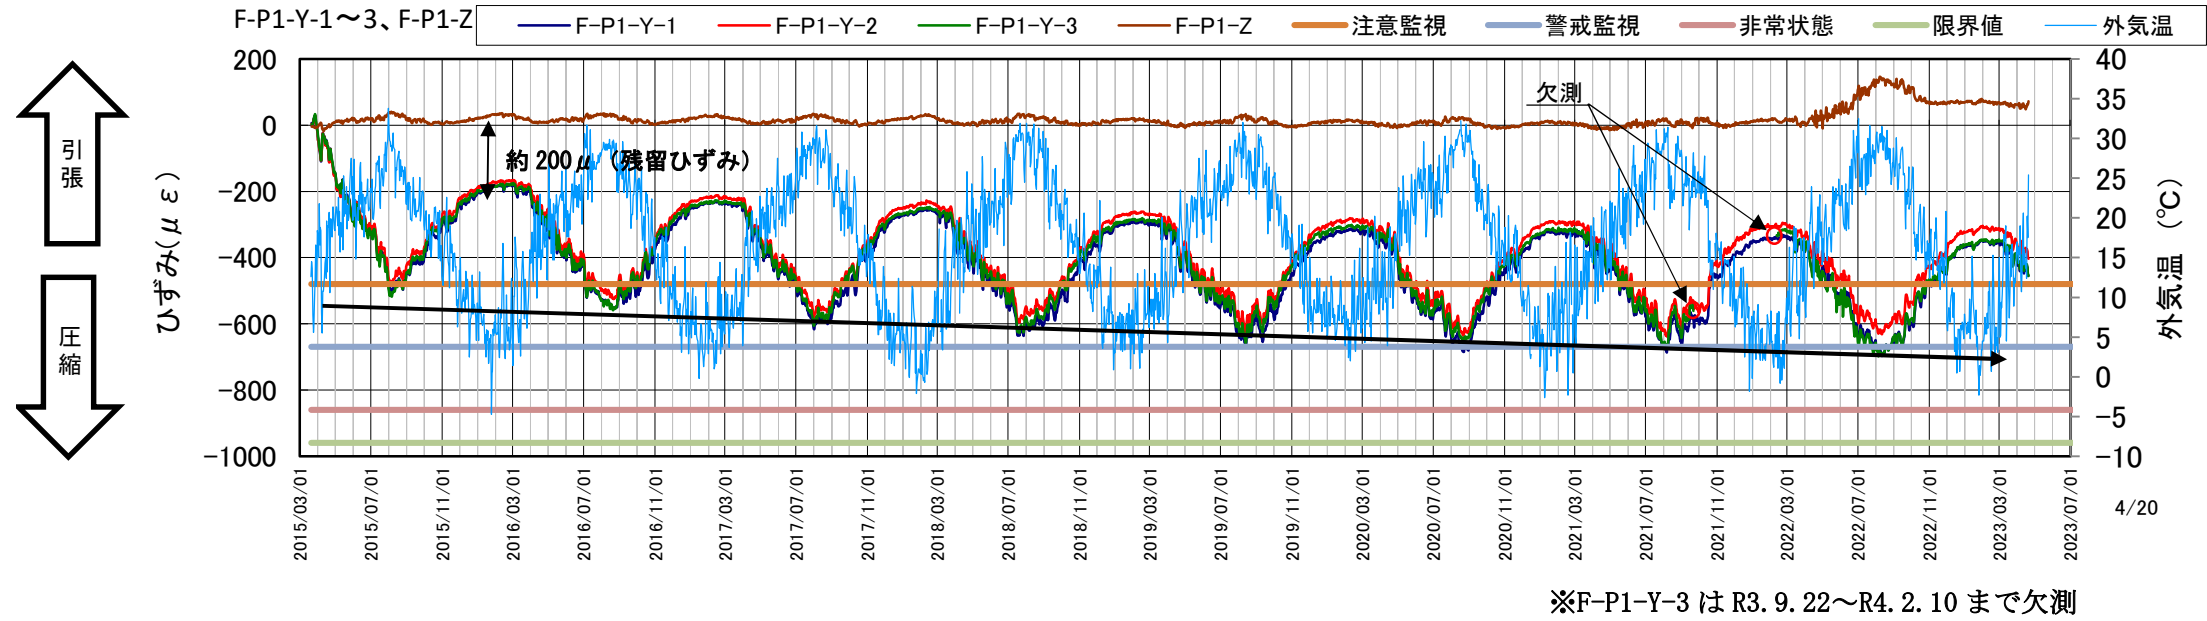
P1 間詰めコンクリート（ひずみ）

- ・間詰めコンクリート部におけるダム軸方向成分の鉄筋計に関して、H28.2 時点で圧縮方向に残留ひずみ（約  $200 \mu \epsilon$ ）が残ってしまったと考えられる（間詰めコンクリート打設は H27.2）。鉄筋計に付随する熱電対とひずみの相関図、橋桁部の鉄筋計の値を考慮しても、H28.2 時点では、圧縮応力がほとんど生じていなかったと推定される。
- ・この残留ひずみ（約  $200 \mu \epsilon$ ）を考慮すると、2022 年夏期に圧縮ひずみは最大約  $500 \mu \epsilon$  となっている(F-P1-Y-1)。
- ・この値は、間詰めコンクリートの圧縮強度  $24 \text{N/mm}^2$ （ひずみ  $960 \mu \epsilon$ ）に対して、注意監視の値（ $480 \mu \epsilon$ ）に相当する値に達している。
- ・H28.2 以降について残留ひずみがほとんど生じていないとすれば、圧縮ひずみは経年的に増加傾向が見られる。
