今後の対応について(案)

令和5年6月

独立行政法人水資源機構
池田総合管理所

新宮ダム 門柱P1・P5において懸念される損傷形態

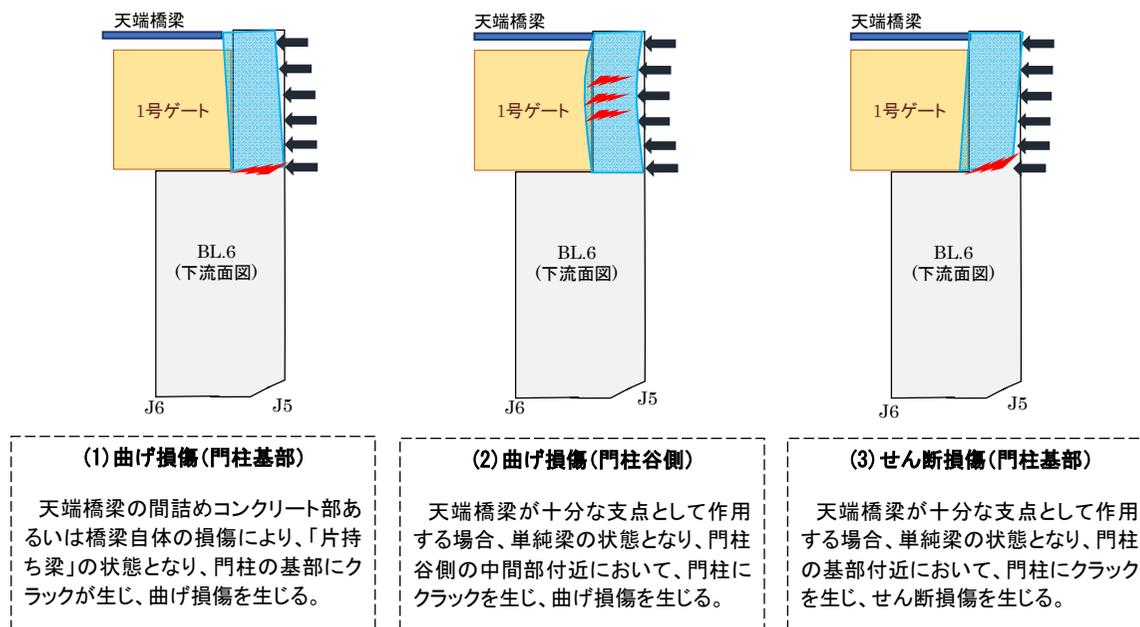
図1.1 端部門柱において懸念される損傷形態

- 門柱補強対策の変位抑制効果について、確認していく。
端部門柱P1・P5において懸念される損傷形態に留意してモニタリングを実施する。

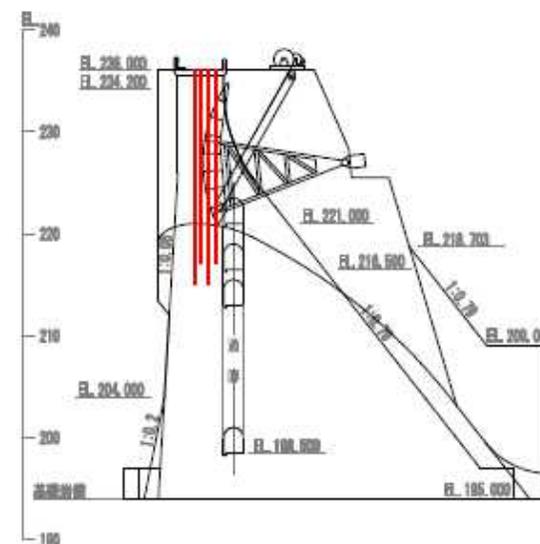
図1.2 端部門柱の補強対策
(鉄筋によるせん断補強)

A-A 断面図 (P1門柱)

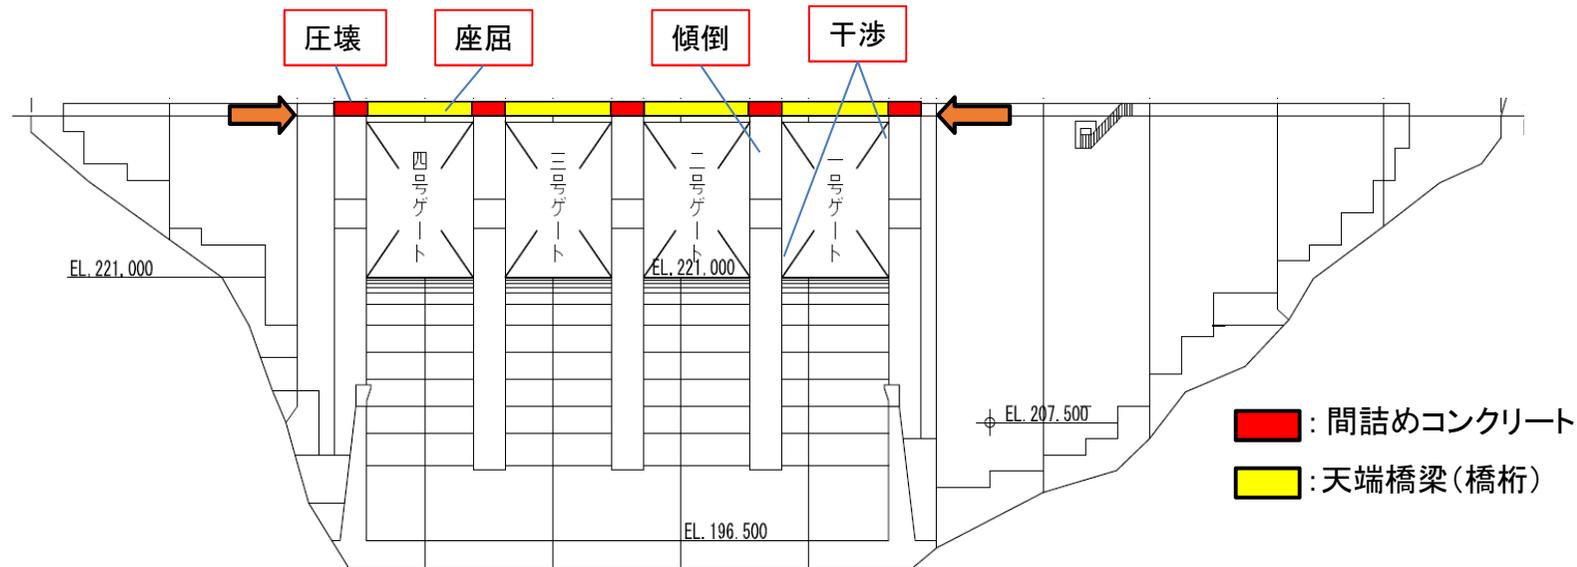
図1.3 軸方向の圧縮によって懸念される損傷形態

■天端橋桁，間詰めコン，門柱P2・P3・P4においては，ダム軸方向の圧縮による損傷に留意する。

■門柱変位の進行によるゲート扉体と戸当りの干渉及びゲート操作性の低下に留意する。

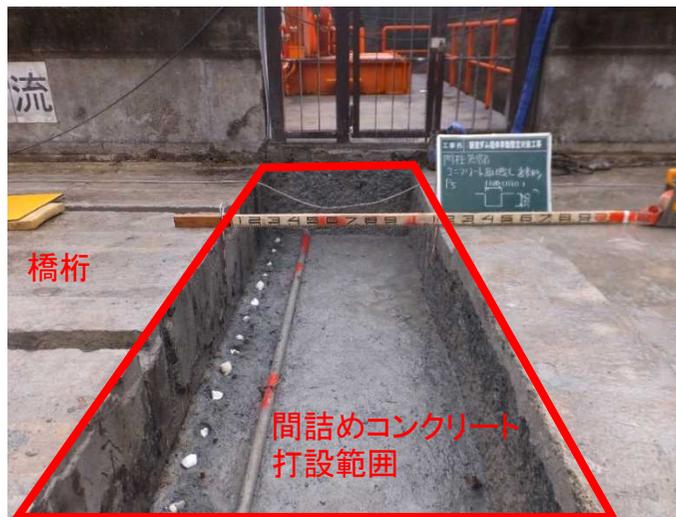
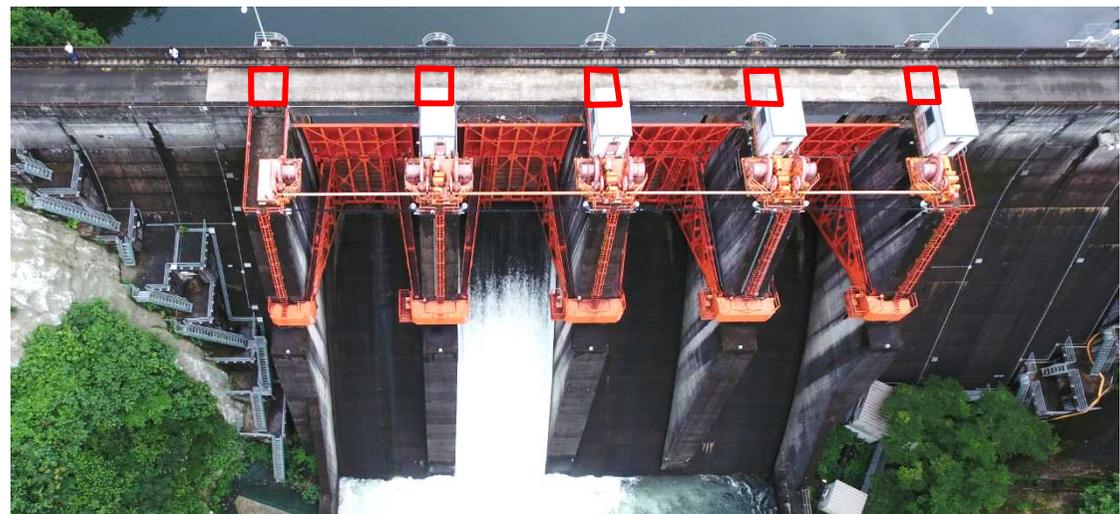
写真1.1 間詰めコンクリートによる橋桁を用いた端部門柱の変位抑制工事

- 新宮ダムでは、谷側に変位の増加を伴う堤体挙動に対して、平成27年度に変位を抑制しゲート開閉機能を維持するための暫定対策工として、天端橋梁支承部の間詰めによる堤体変位抑制工実施した。
- 令和3、4年度に堤体の門柱基部のせん断耐力を確保するための追加暫定対策工として、鉄筋挿入による門柱基部のせん断補強工を実施した。
- 堤体変位抑制工の実施後は、谷側変位の進展速度が緩やかになり、一定の変位抑制の効果が見られているものの、依然として谷側への変位は進展していることから、プラムライン等の計測により堤体挙動の監視を継続している。

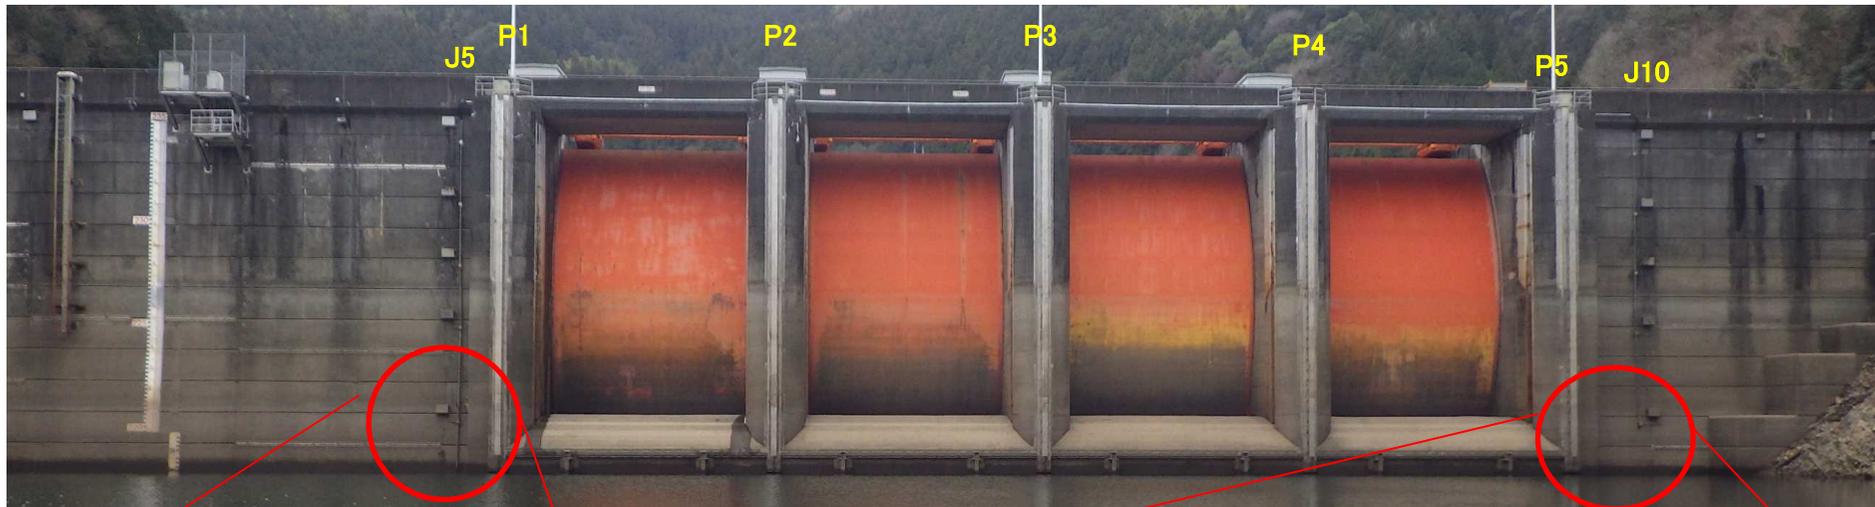
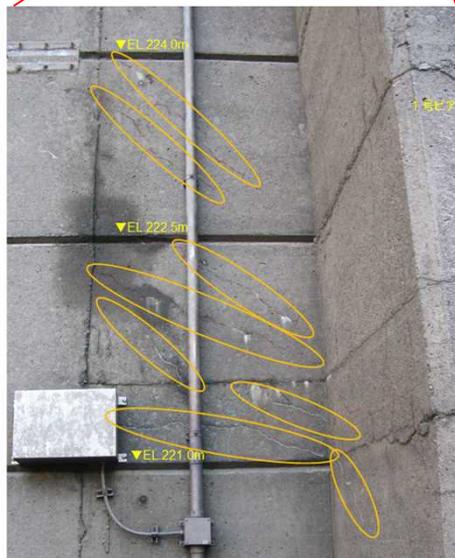
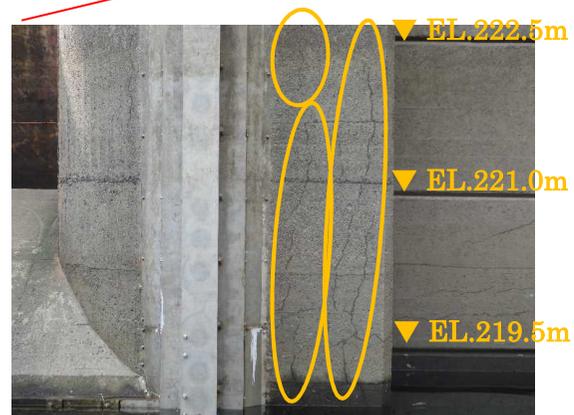
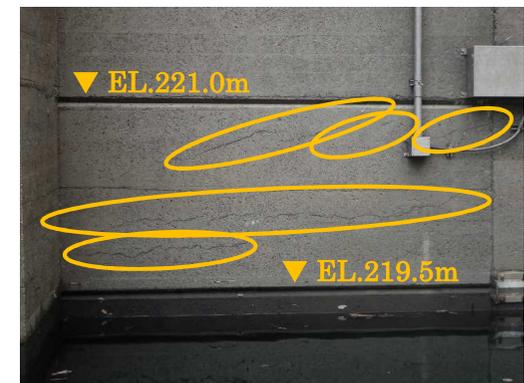
写真2.1 新宮ダム堤体上流面

① 上流面 門柱基部付近のクラック

■ 水位低下時に写真撮影、目視により監視

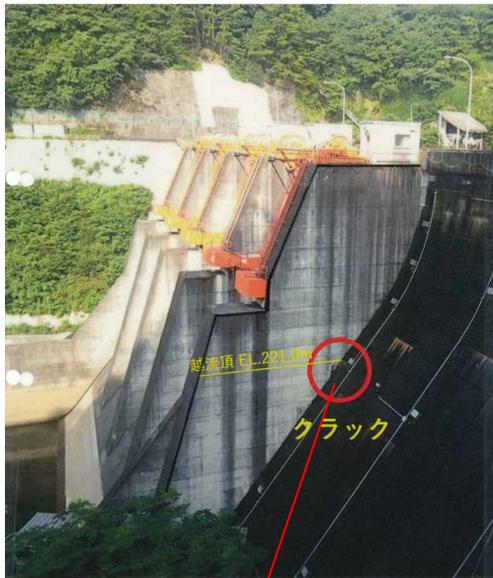
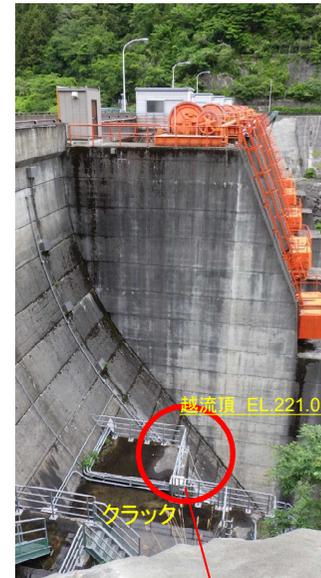
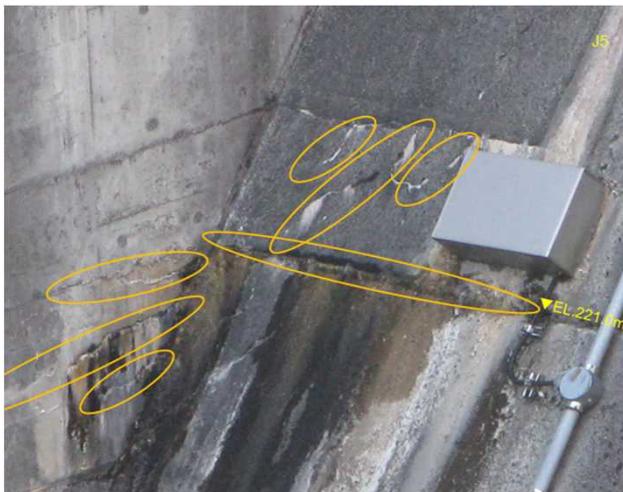
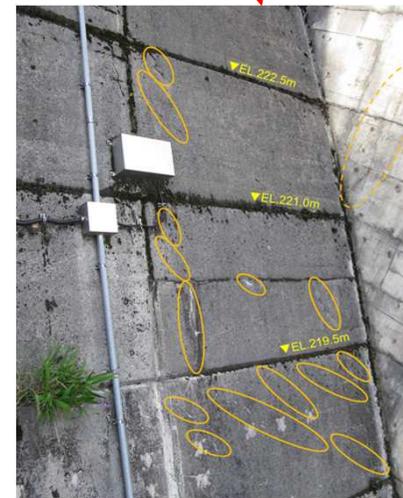
写真2.2 新宮ダム堤体下流面

② 下流面 門柱基部付近のクラック
■ ドローン等により写真撮影、目視により監視
