堤体下流面の漏水について

平成23年9月30日

独立行政法人水資源機構

池田総合管理所

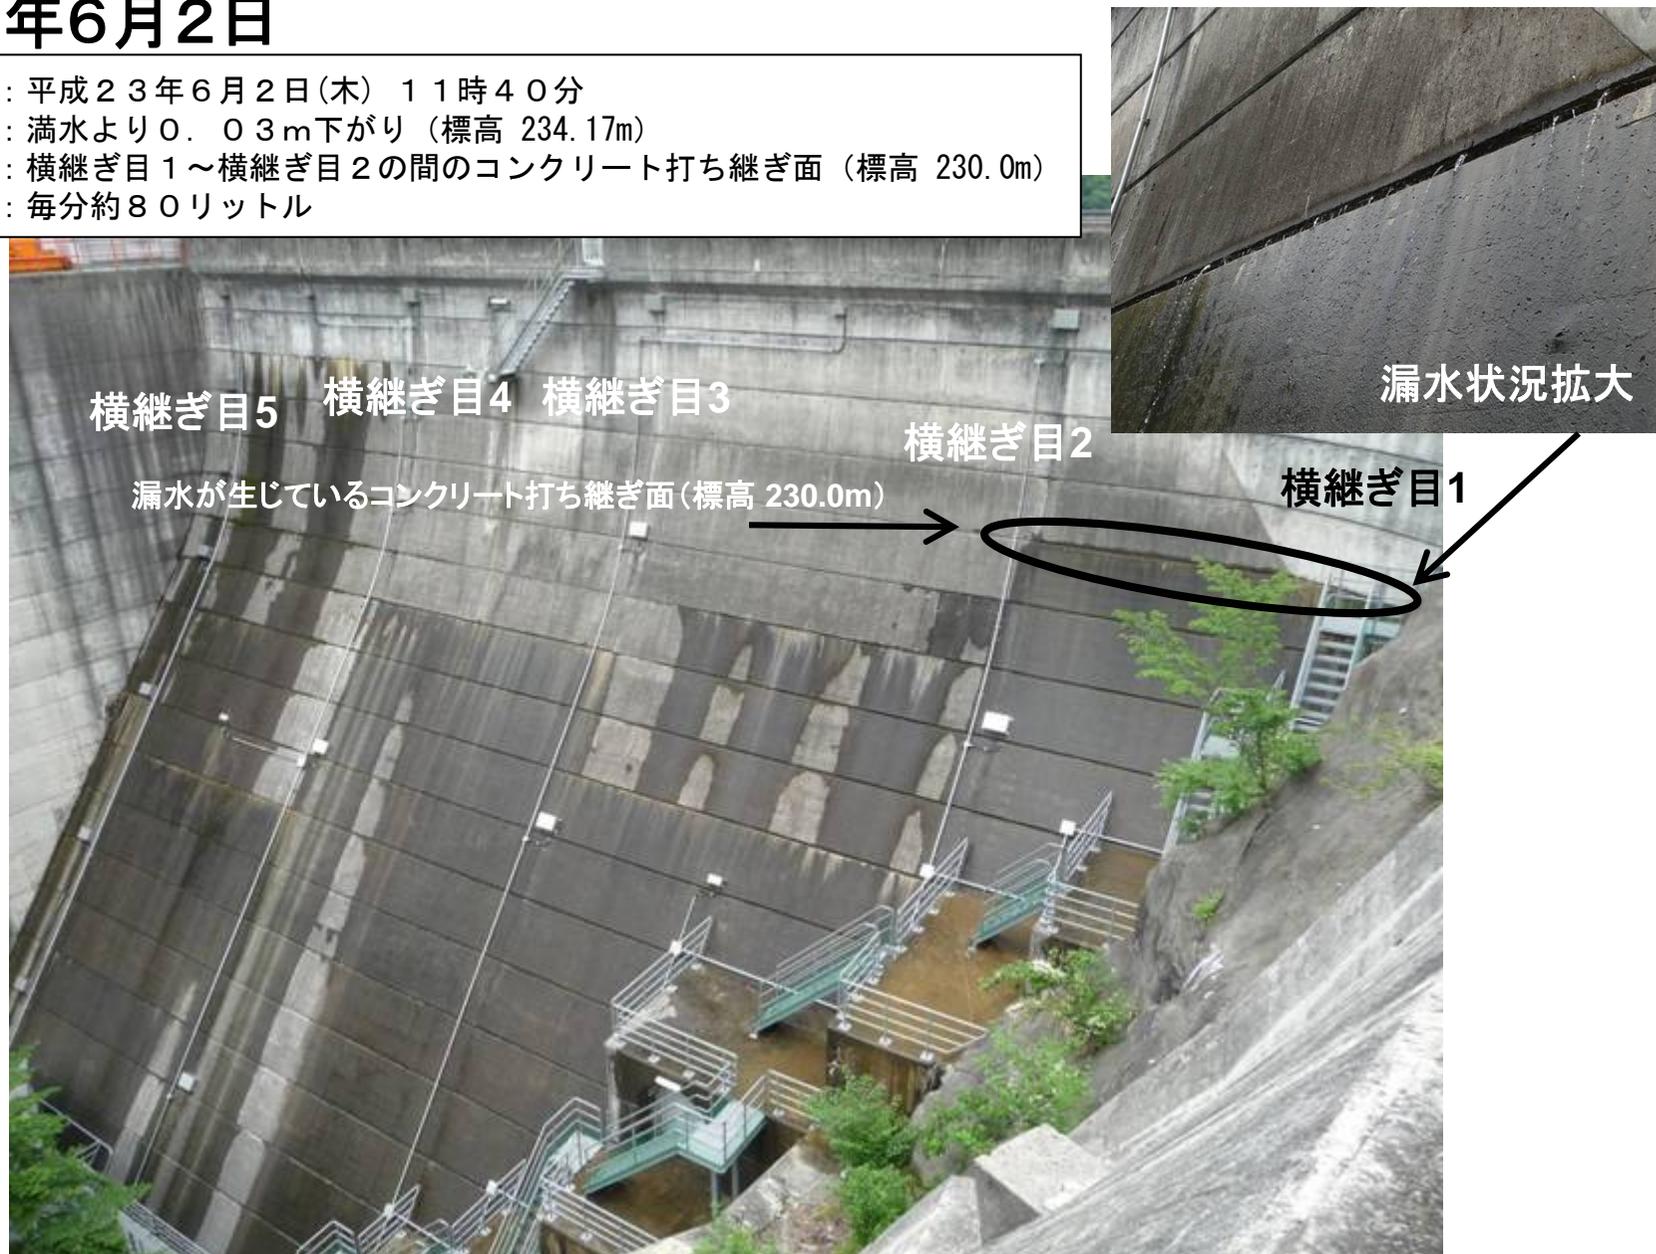
平成23年6月2日

- 撮影日時：平成23年6月2日(木) 11時40分
- 貯水位：満水より0.03m下がり(標高 234.17m)
- 漏水箇所：横継ぎ目1～横継ぎ目2の間のコンクリート打ち継ぎ面(標高 230.0m)
- 漏水量：毎分約80リットル

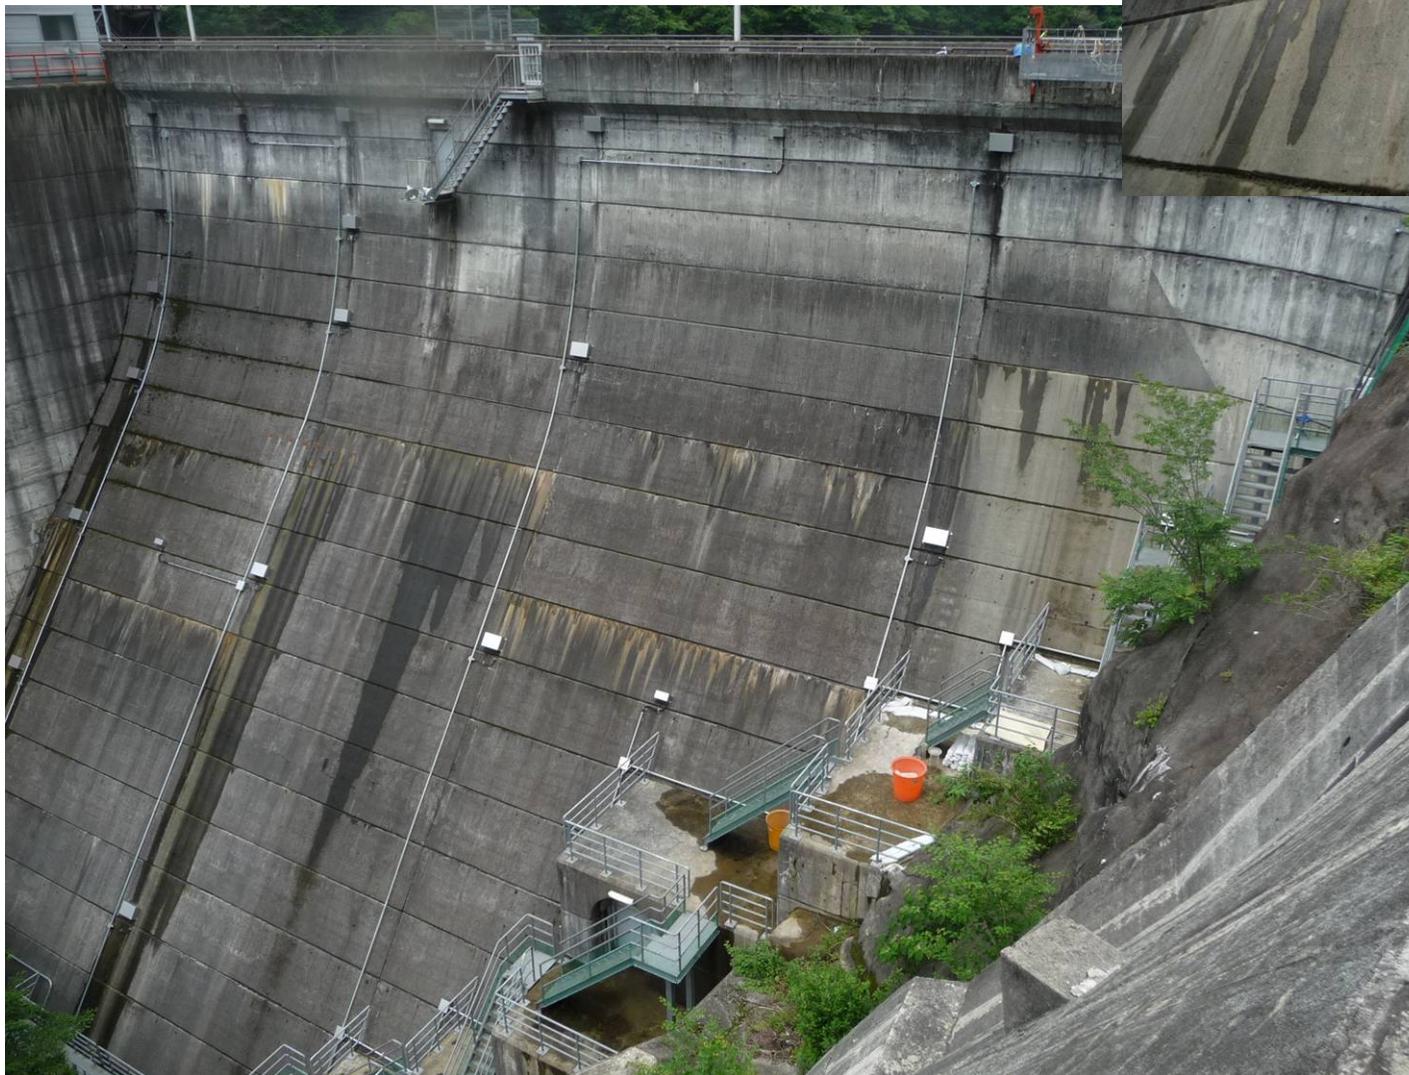
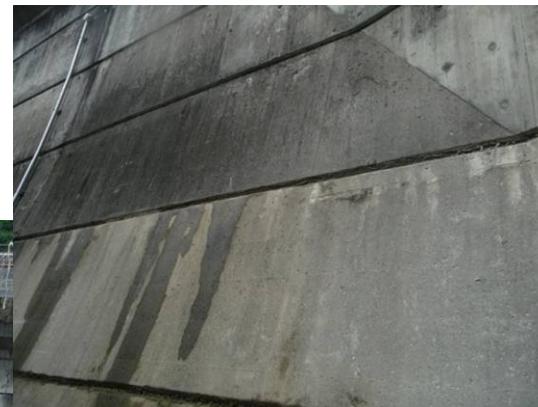
平成23年6月23日(充填材注入後)

- 撮影日時：平成23年6月23日(木) 11時30分
- 貯水位：満水より3.09m下がり(標高231.11m)
- 漏水状況：しみ出しあり

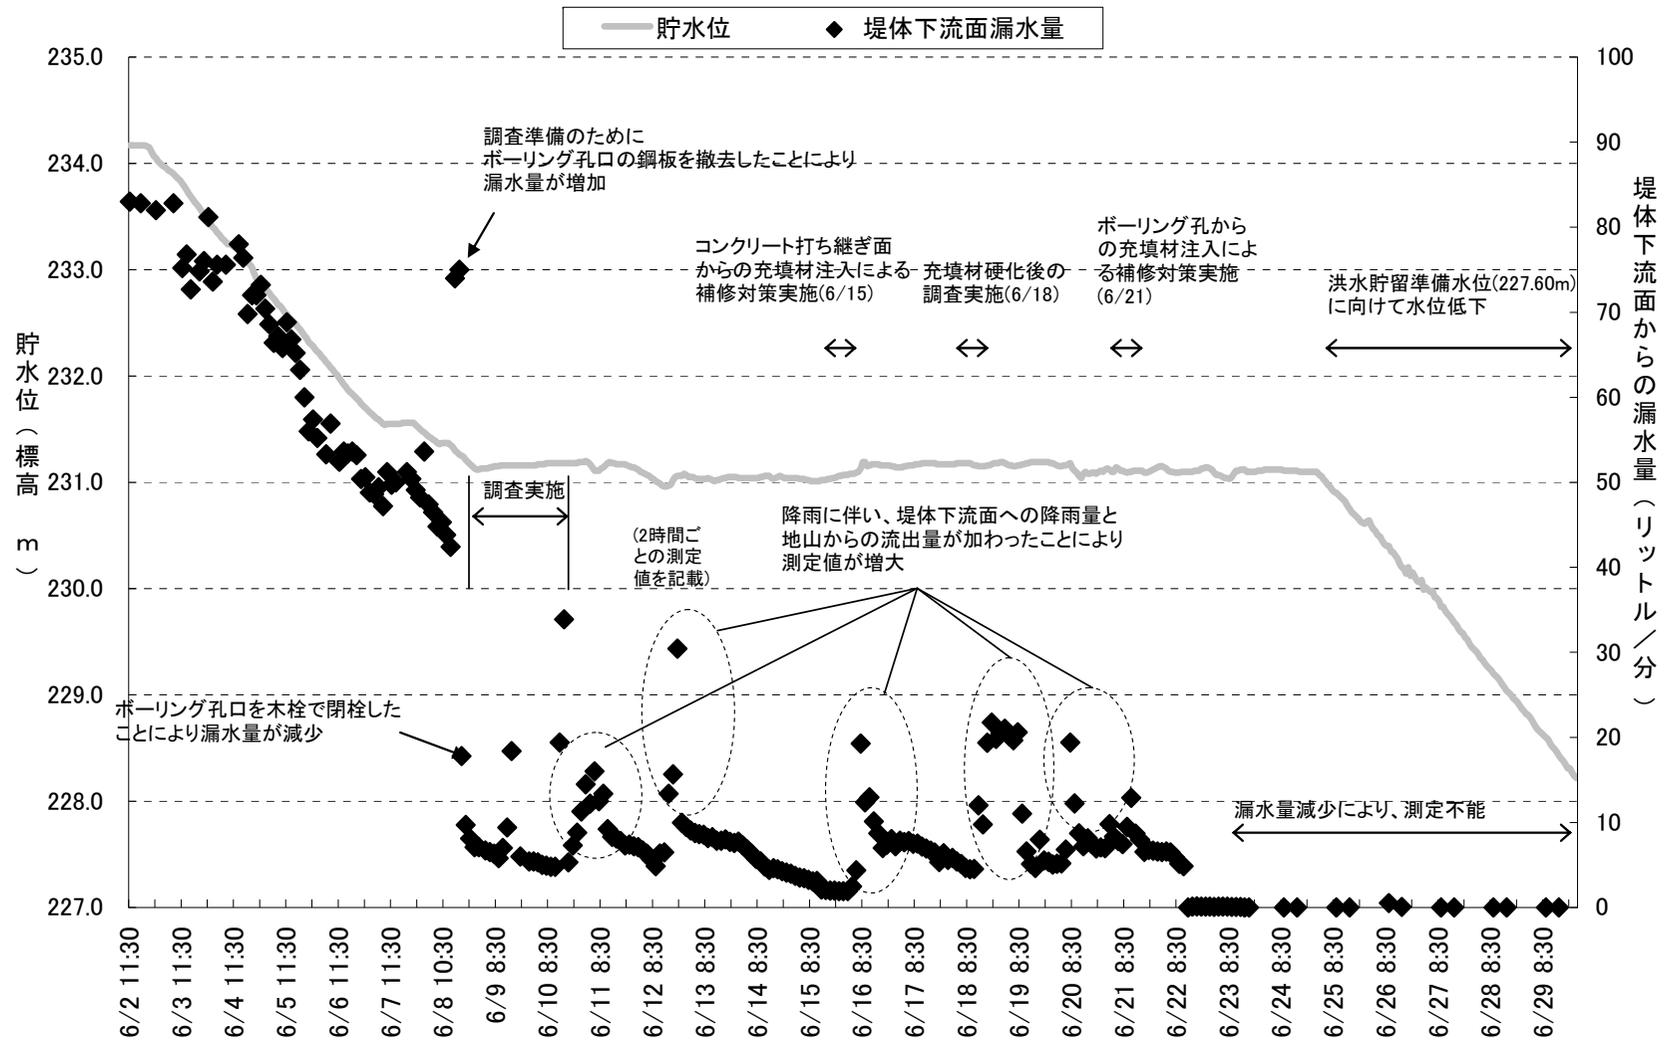
貯水位と漏水量の変化

堤体下流面からの漏水量、貯水位の時間的な変化の状況は、下図のとおりである。

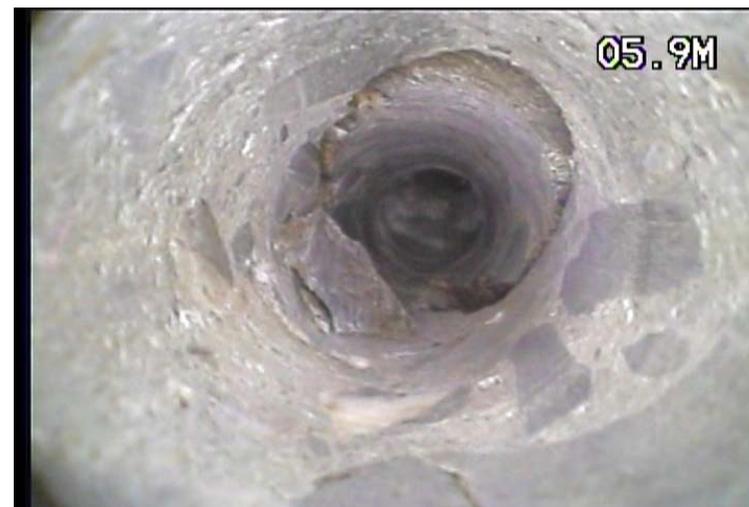
ボーリング孔内に充填材は無し

調査終了後、木栓に代わり
ステンレス製注入管を設置

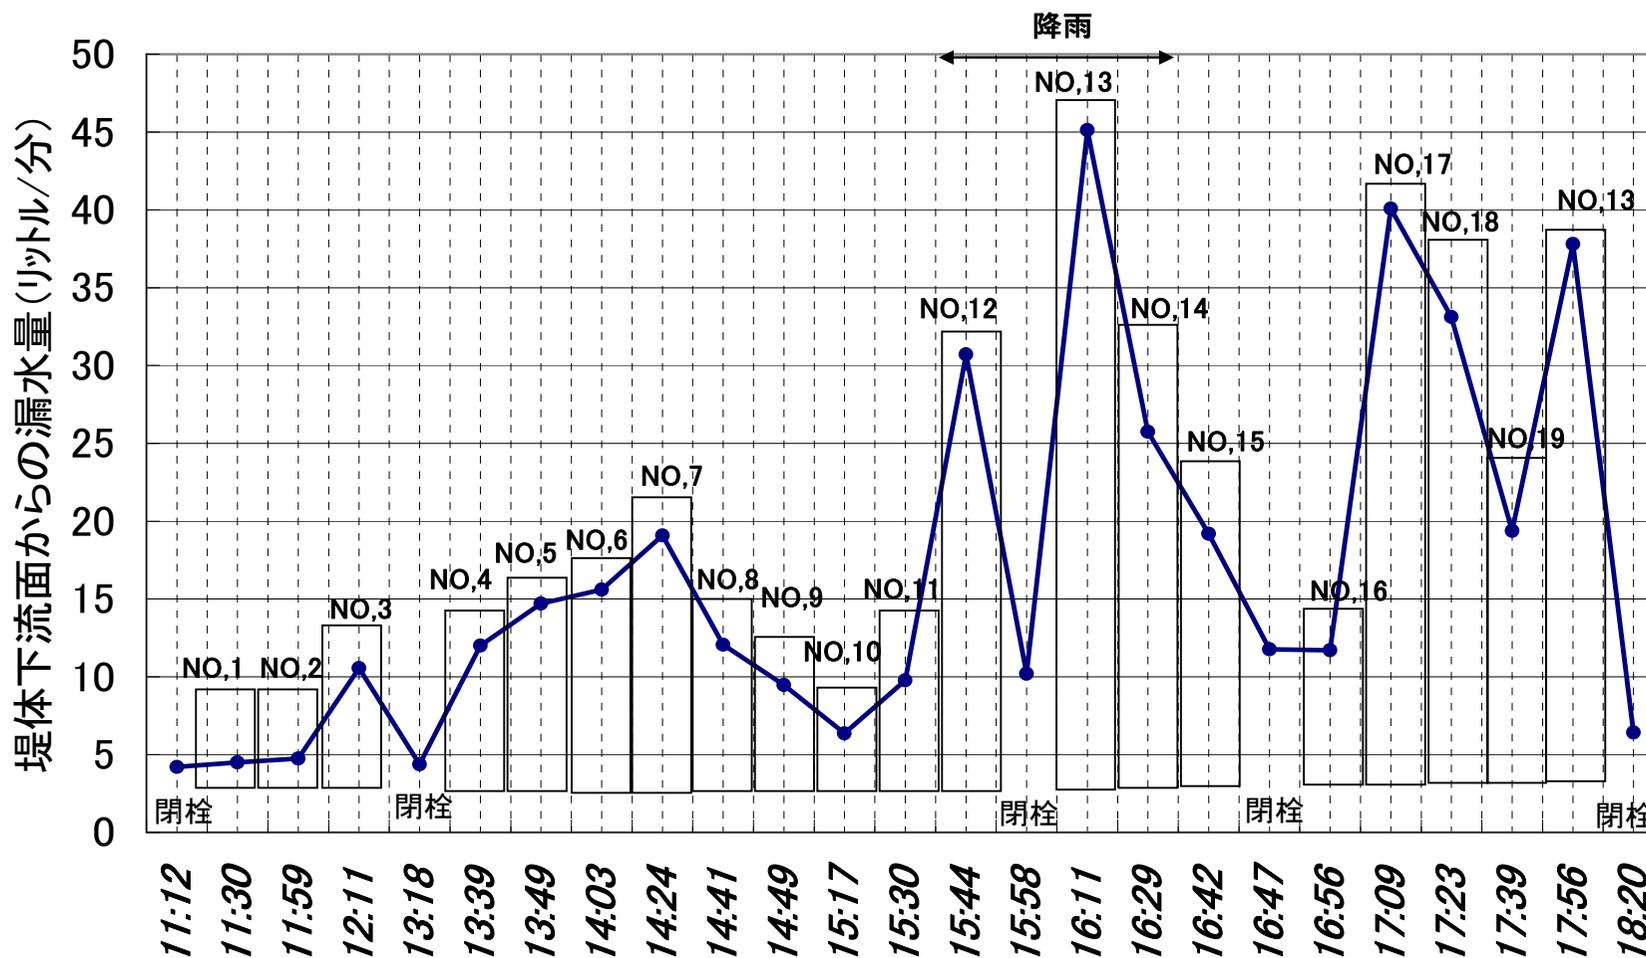
ボーリング孔1孔ごとの漏水量の調査結果①

ボーリング孔1孔ごとに孔口の木栓を開栓したときの堤体下流面からの漏水量は、下図のとおりである。

すべてのボーリング孔の孔口を閉栓したときの漏水量が毎分4リットル程度であるのに対し、ボーリング孔1孔ごとに孔口を開栓した場合には毎分約0.3～34リットルの増加がみられた。

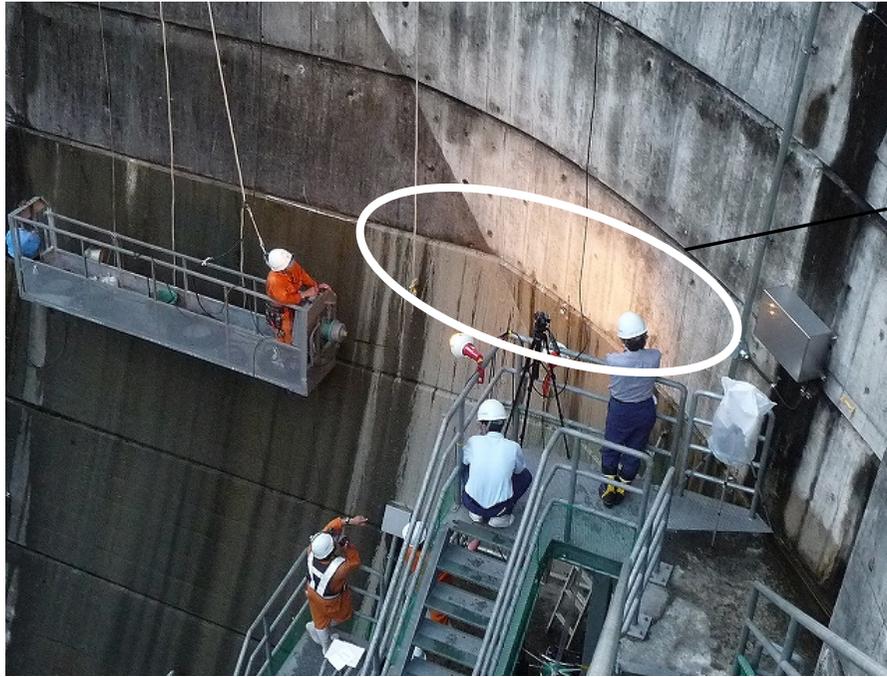
充填材注入作業の状況写真②

充填材が堤体下流面に到達したことを確認
J1側約5mの範囲にて到達を確認

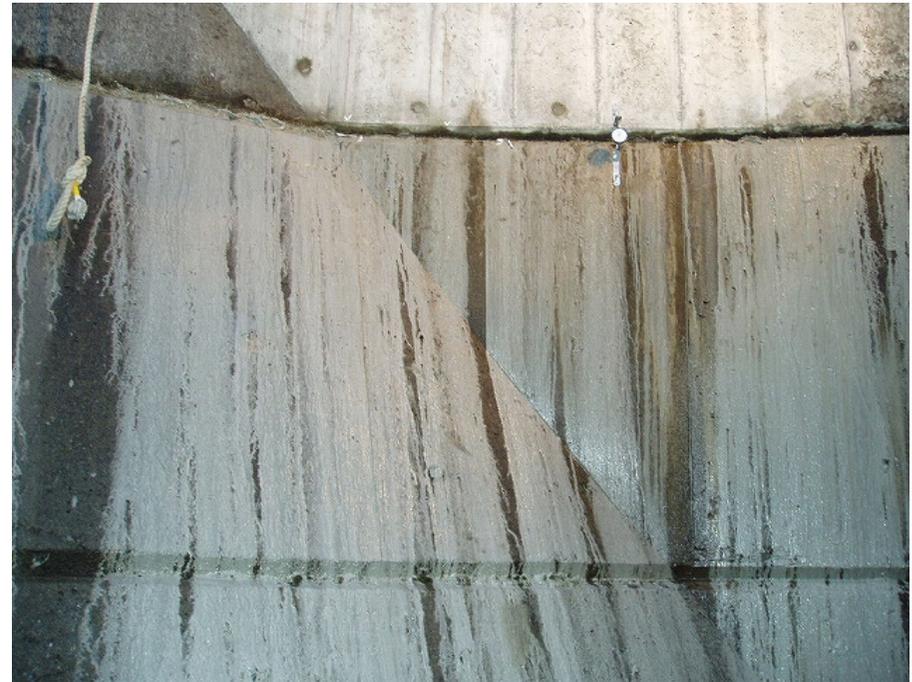
充填材が堤体下流面に到達したことを確認(拡大)

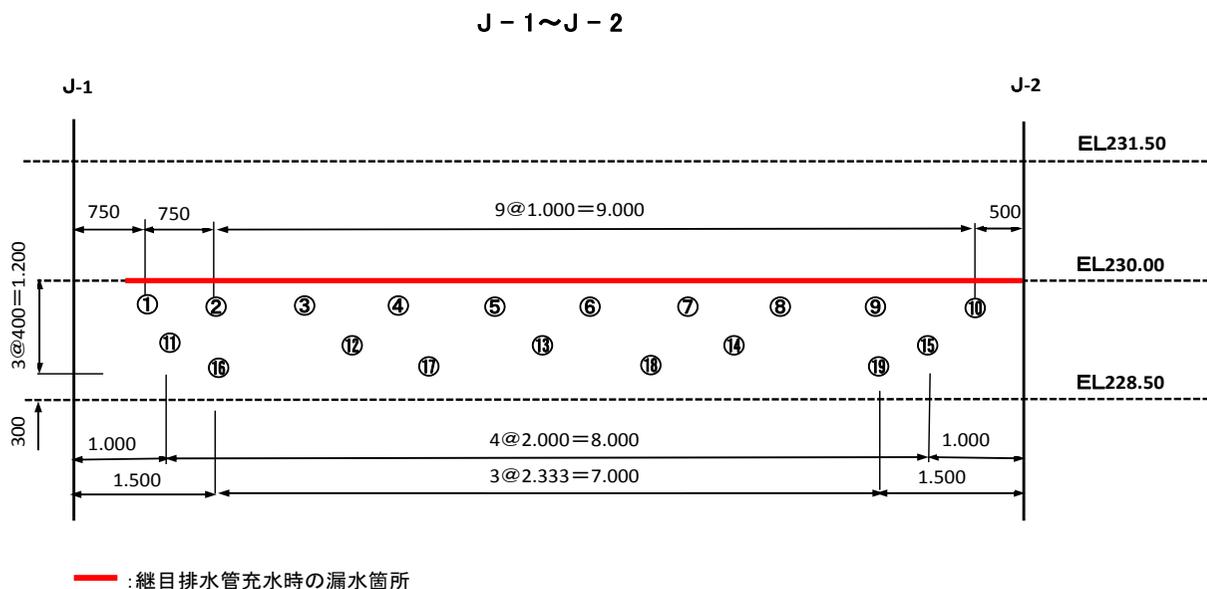
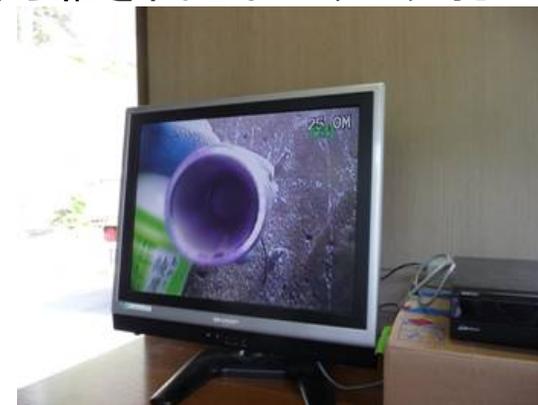
ボーリング孔充填材注入後においても、堤体下流の水平打ち継ぎ面からにじむ程度の漏水が見られた。そのため、トレーサーを使用して、水平打ち継ぎ面とボーリング孔の吸い込み有無を水中カメラにより調査。

その結果、トレーサを吸い込むような明確な状況は見られなかった。

充填材は充填されている

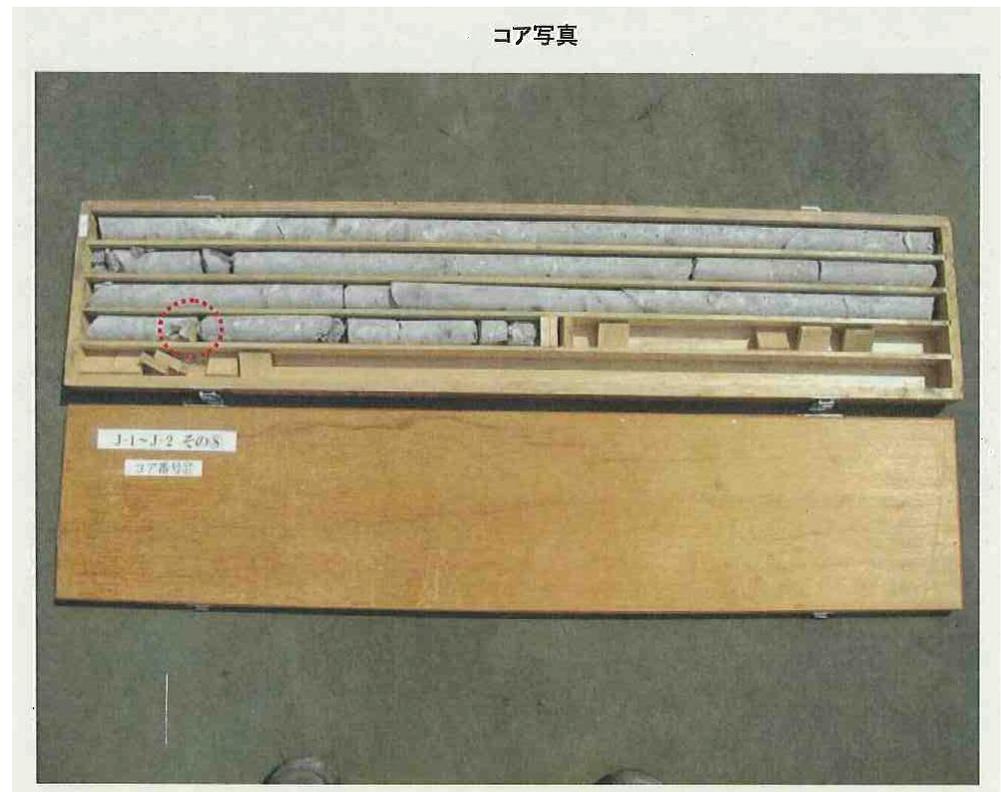
孔口から3.10mの位置に亀裂が存在する。

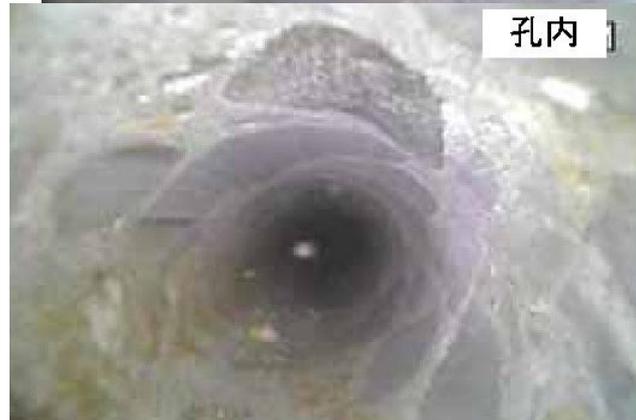
孔内

孔内の堆積物は少ない。孔の奥の亀裂部付近に堆積物がやや堆積している程度。

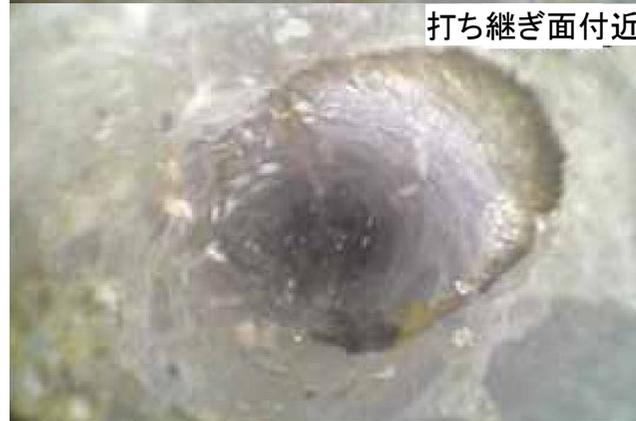
打ち継ぎ面付近

打ち継ぎ面付近には大きな亀裂がある。

・打ち継ぎ面と思われる箇所に、大きな亀裂を確認。

・亀裂の幅は大きい。1～2mm程度か。

・亀裂にはアンジュレーションがあり、平滑な形状ではない。

・亀裂部の色調は、褐色に変色している。
