現地状況について

平成23年12月22日

独立行政法人水資源機構
池田総合管理所

新宮ダム堤体挙動に係わる観測一覽

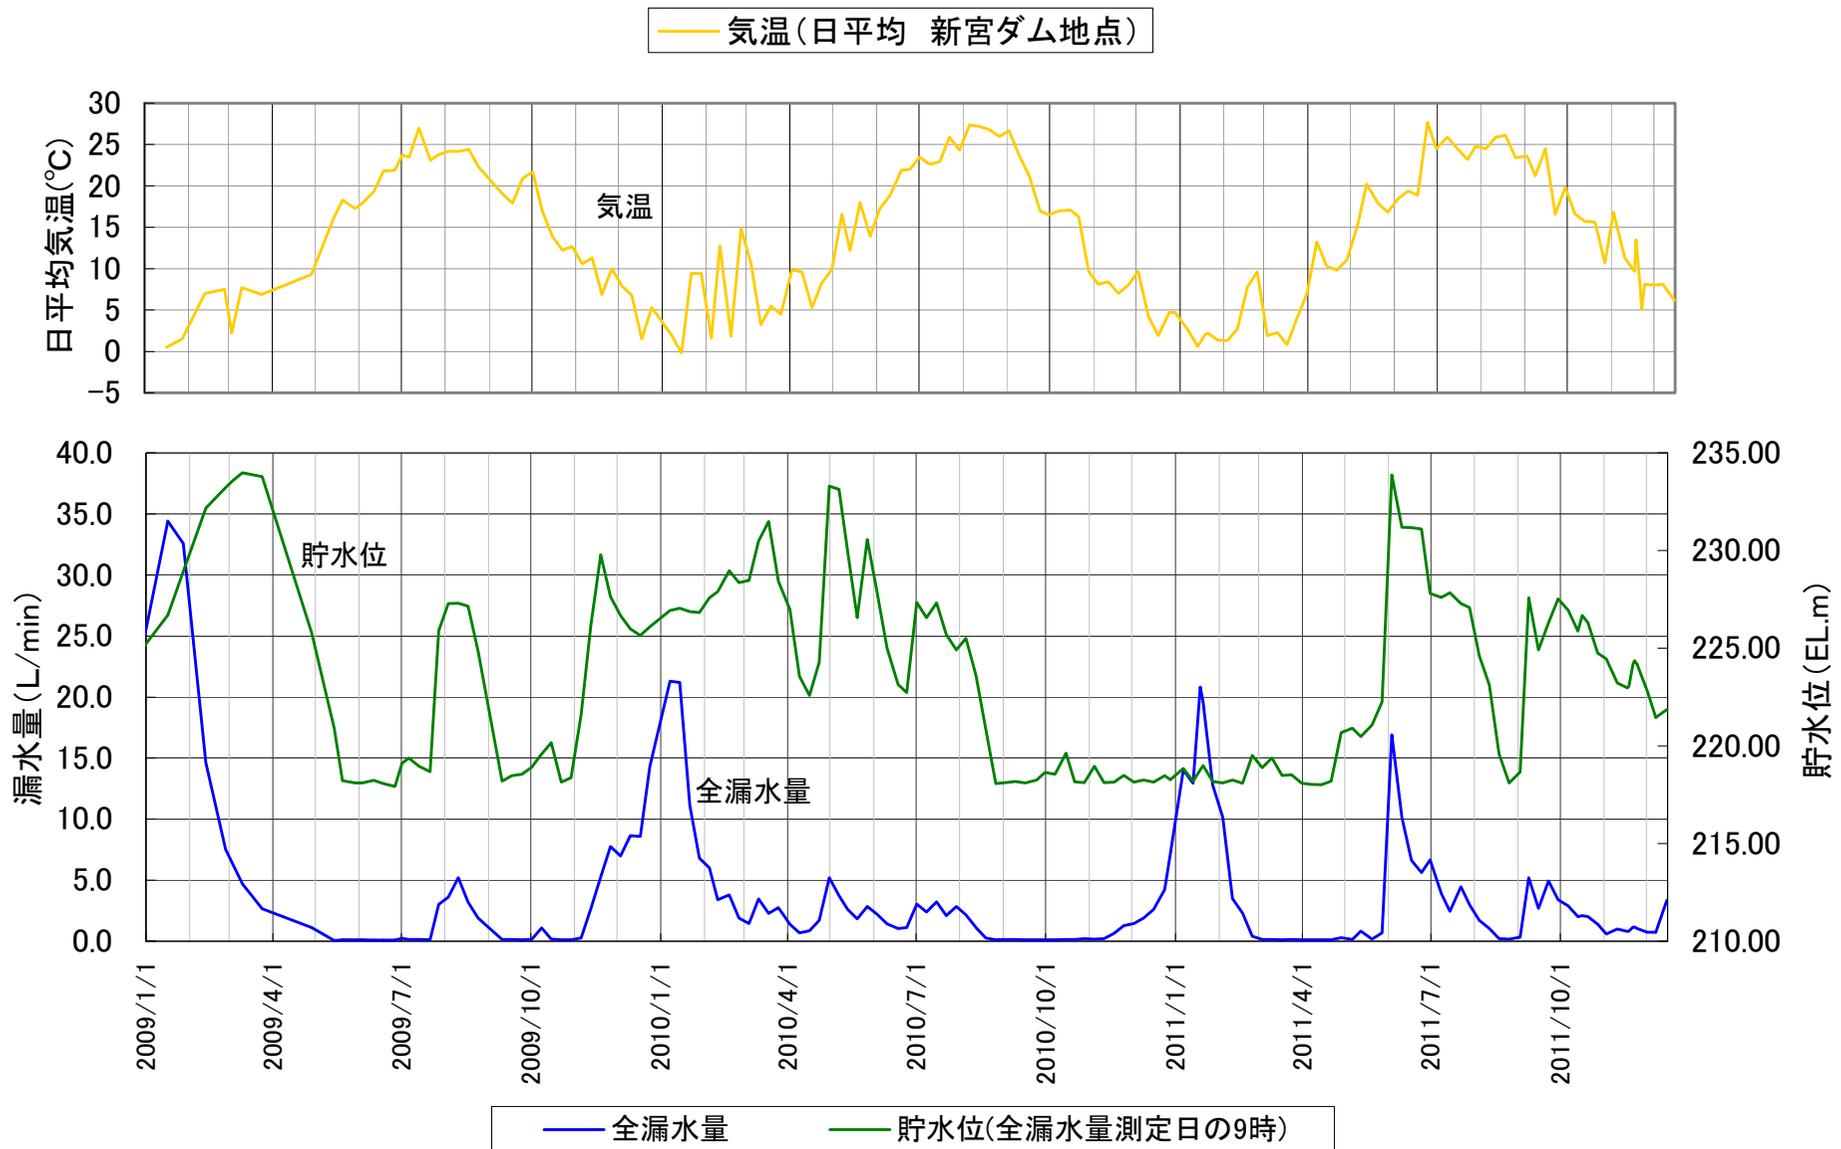
監査廊内全漏水量

新宮ダム監査廊内全漏水量(週1回 手動観測 2009年1月1日～2011年12月15日現在)

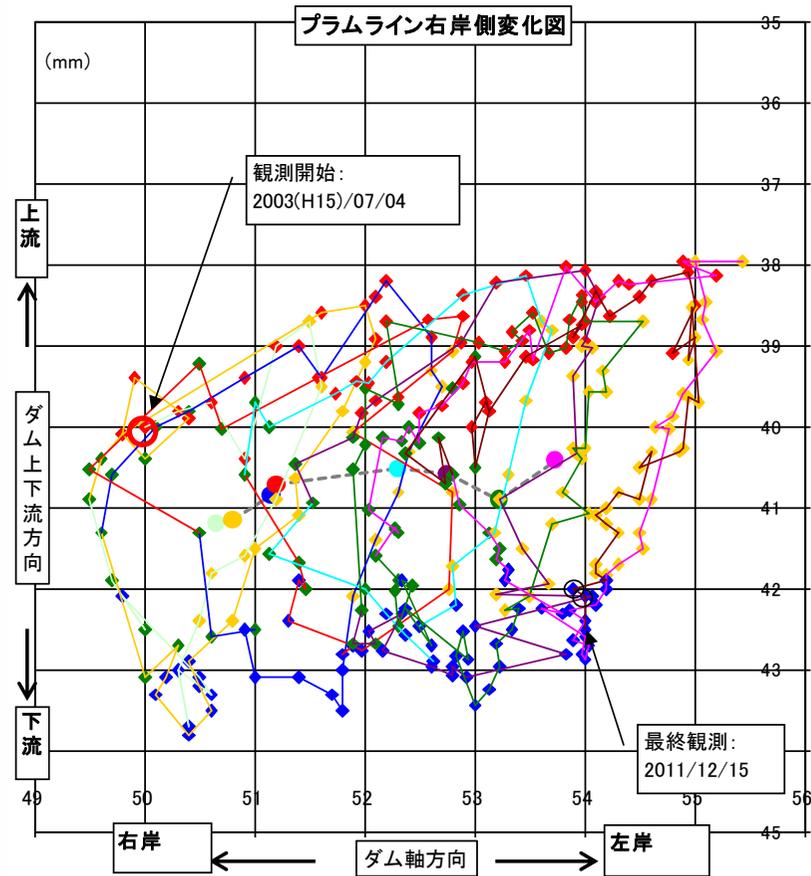
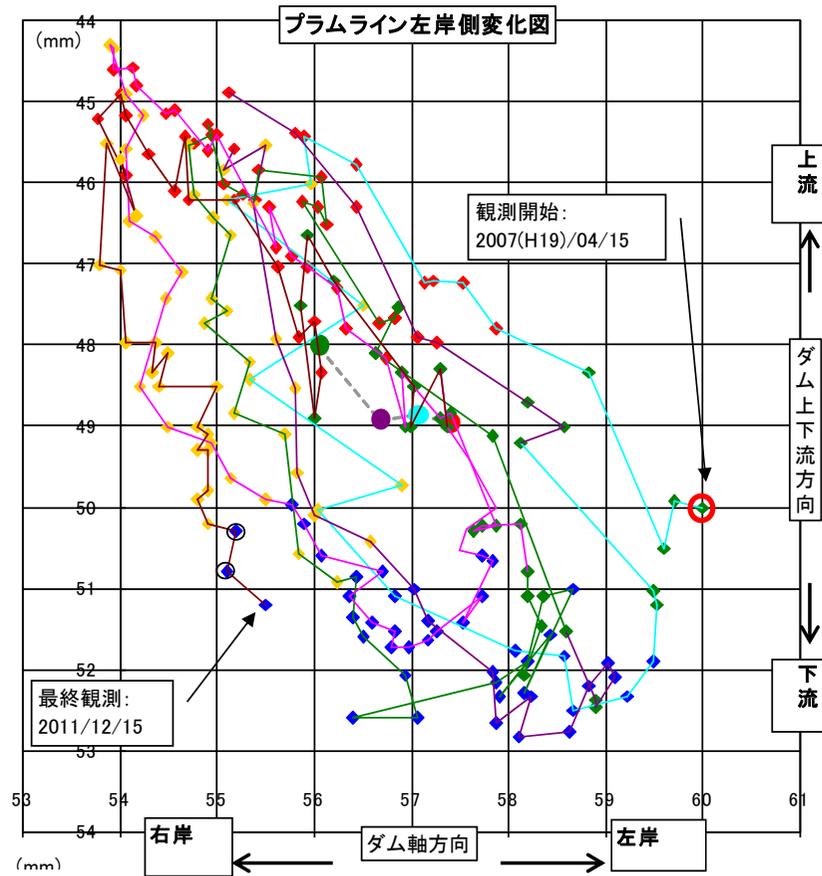
堤体天端の変位 (プラムライン)

※重心は各年度におけるダム軸方向・ダム上下流方向の最大値・最小値を平均したものである。

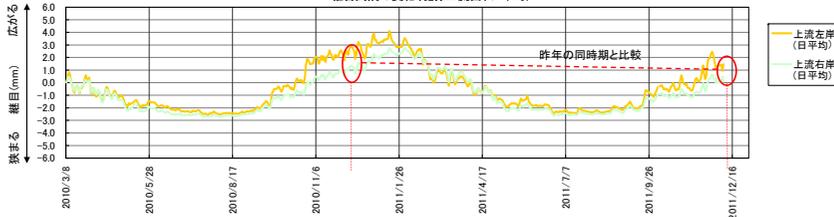
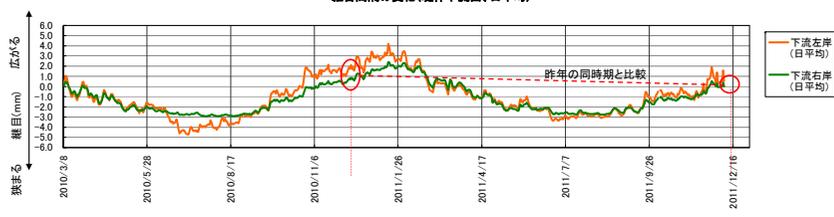
継目間隔の変化(堤体上流面、日平均)

継目間隔の変化(堤体下流面、日平均)

継目間隔の変化グラフは、ダム天端(EL.236.00m)から0.8m下が(EL.235.20m)の横継目(堤体表面)に設置された各継目計について、計測当日の読み値の初期値から変化量を求め、それらを堤体左岸部分(J1からJ5まで)と右岸部分(J10からJ12まで)でそれぞれ積分した値の時間変化を表したものである。
