堤体下流面の漏水について

平成 27 年 2 月 27 日

独立行政法人水資源機構

池田総合管理所

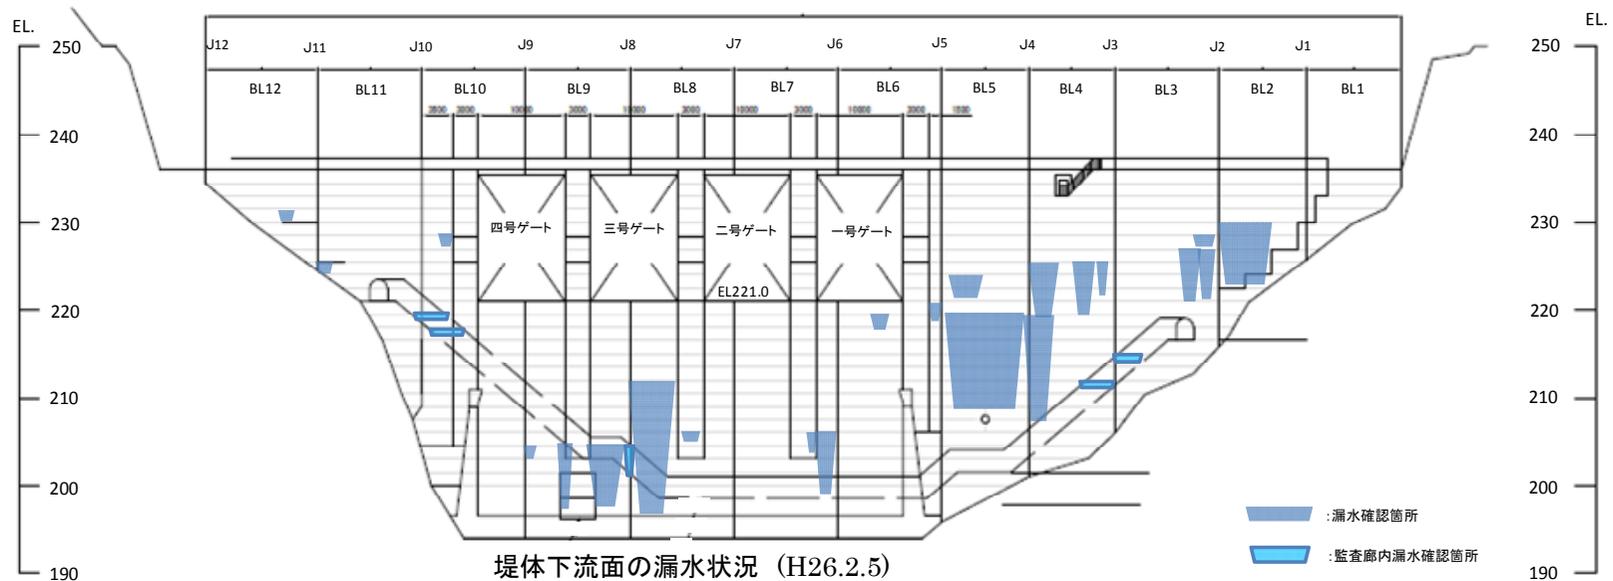
堤体下流面の漏水状況

ブロック・ジョイント	名称	(EL. m)	位置	備考
BL.2	左岸-1	230.0	右岸側	
BL.3	左岸-2	228.5	左岸側	
	左岸-3	227.0	左岸側	
	左岸-4	222.5	左岸側	
	—	215.0	右岸側	監査廊内
BL.4	左岸-5	225.5	右岸/中央	
	—	219.5	右岸側	
BL.5	—	212.0	左岸側	監査廊内
	左岸-7	224.0	右岸側	
BL.6	左岸-8	219.5	全体	
	—	221.0	左岸側	
BL.7	—	219.5	中央部	
	—	206.0	左岸側	
BL.8	左岸-12	212.0	右岸側	
	—	206.0	中央部	
J-8	—	204.5	—	監査廊内
BL.9	—	204.5	ほぼ全体	
	—	228.5	中央部	門柱脇
	—	219.5	右岸側	監査廊内
BL.10	—	218.0	中央部	監査廊内
	右岸-13	225.5	右岸側	
BL.12	12B-1	231.5	中央部

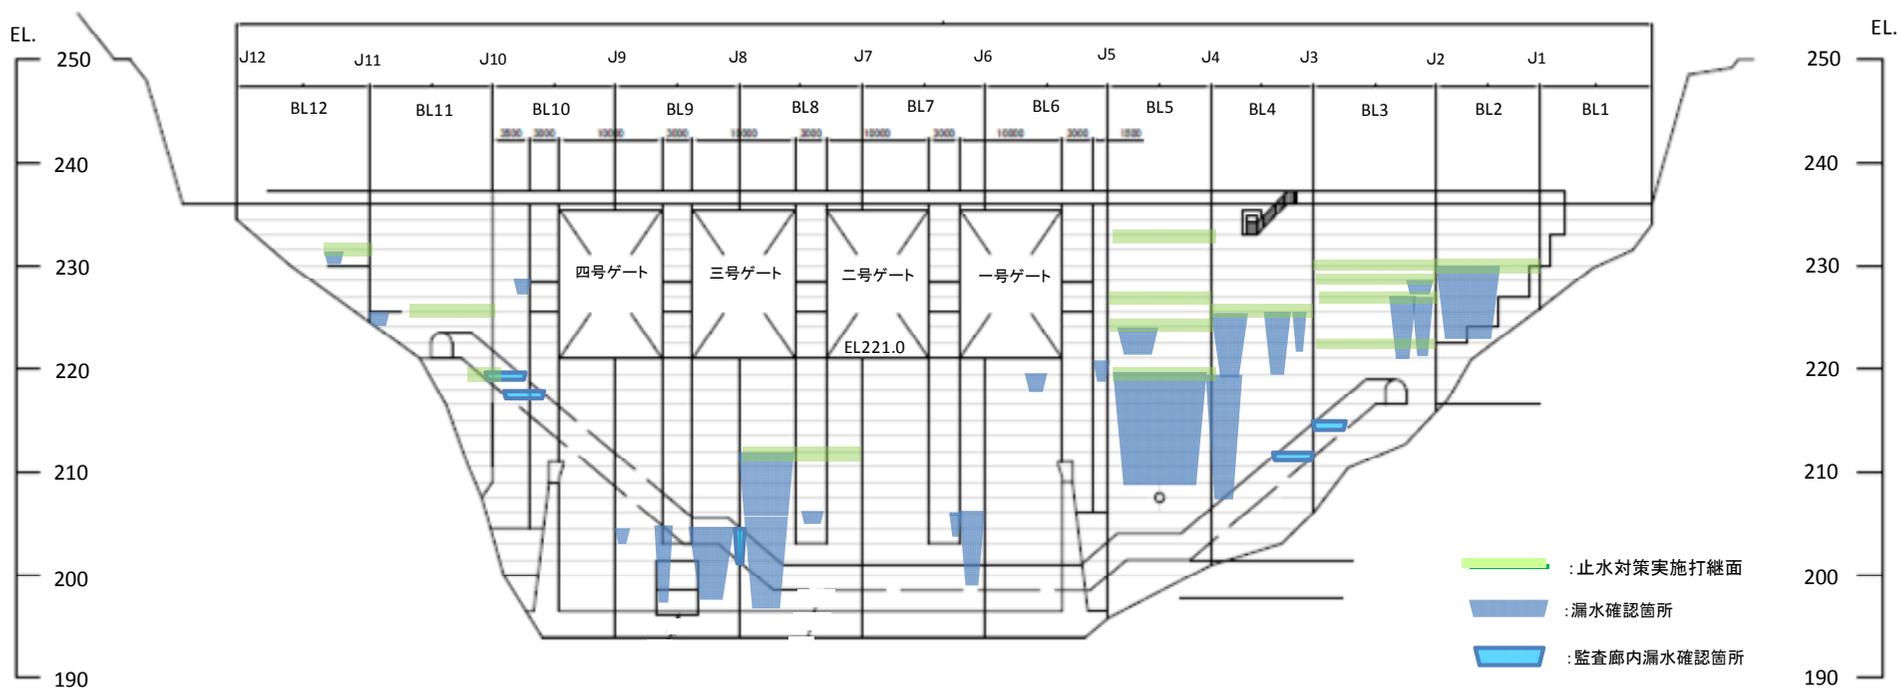
止水対策実施箇所と現在の漏水箇所との関係

- ・平成23年6月～平成24年8月の止水対策により、堤体下流面への漏水はかなり減少。
- ・しかしながら、止水対策を行った水平打継面でも季節や貯水位により漏水が確認。

現在も漏水が継続する水平打継面に対し、過去の止水対策等の成果や課題を踏まえ、対策箇所、対策方法を検討し、実施する。
