洪水吐きゲート操作性について

平成27年12月15日

独立行政法人水資源機構
池田総合管理所

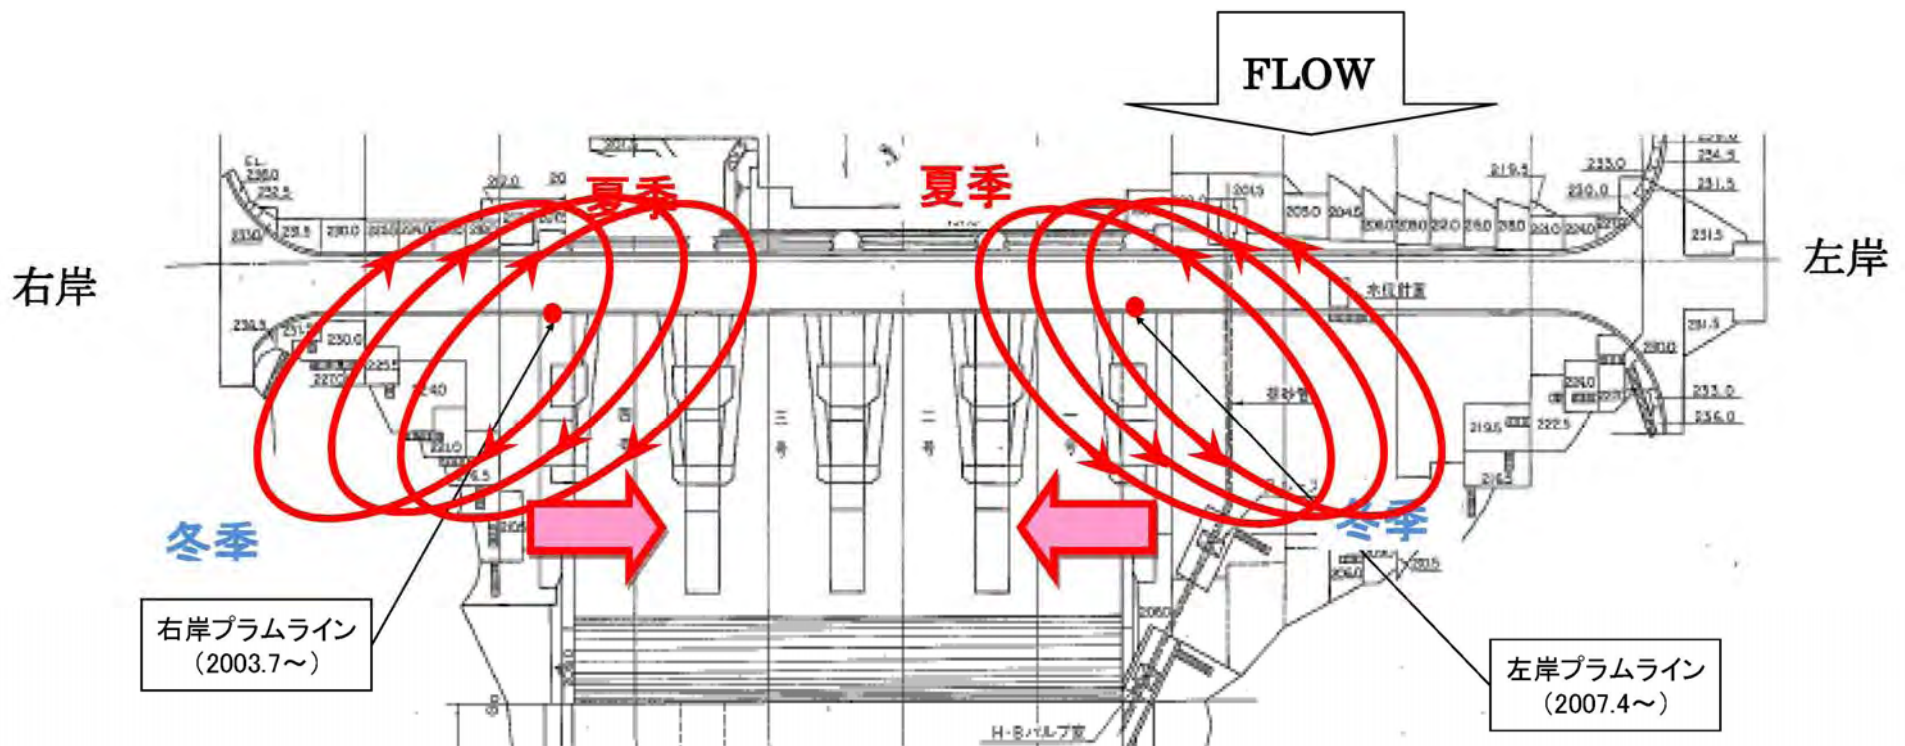
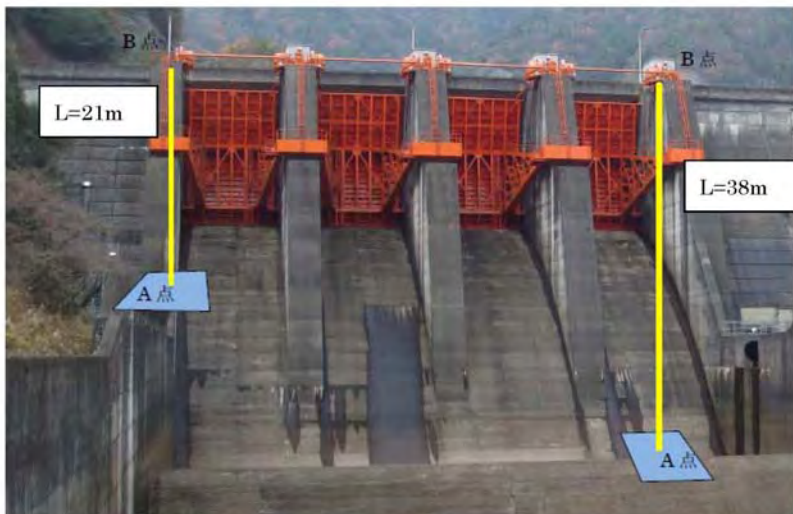
プラムラインの固定端が描く年周期ループ

- ・夏季に谷側上流へ変位
- ・冬季に山側下流へ変位
- ・上下流方向の変動範囲は概ね一定
- ・ダム軸方向の変動範囲は徐々に谷側へ推移
(=年周期ループが徐々に谷側へ推移)

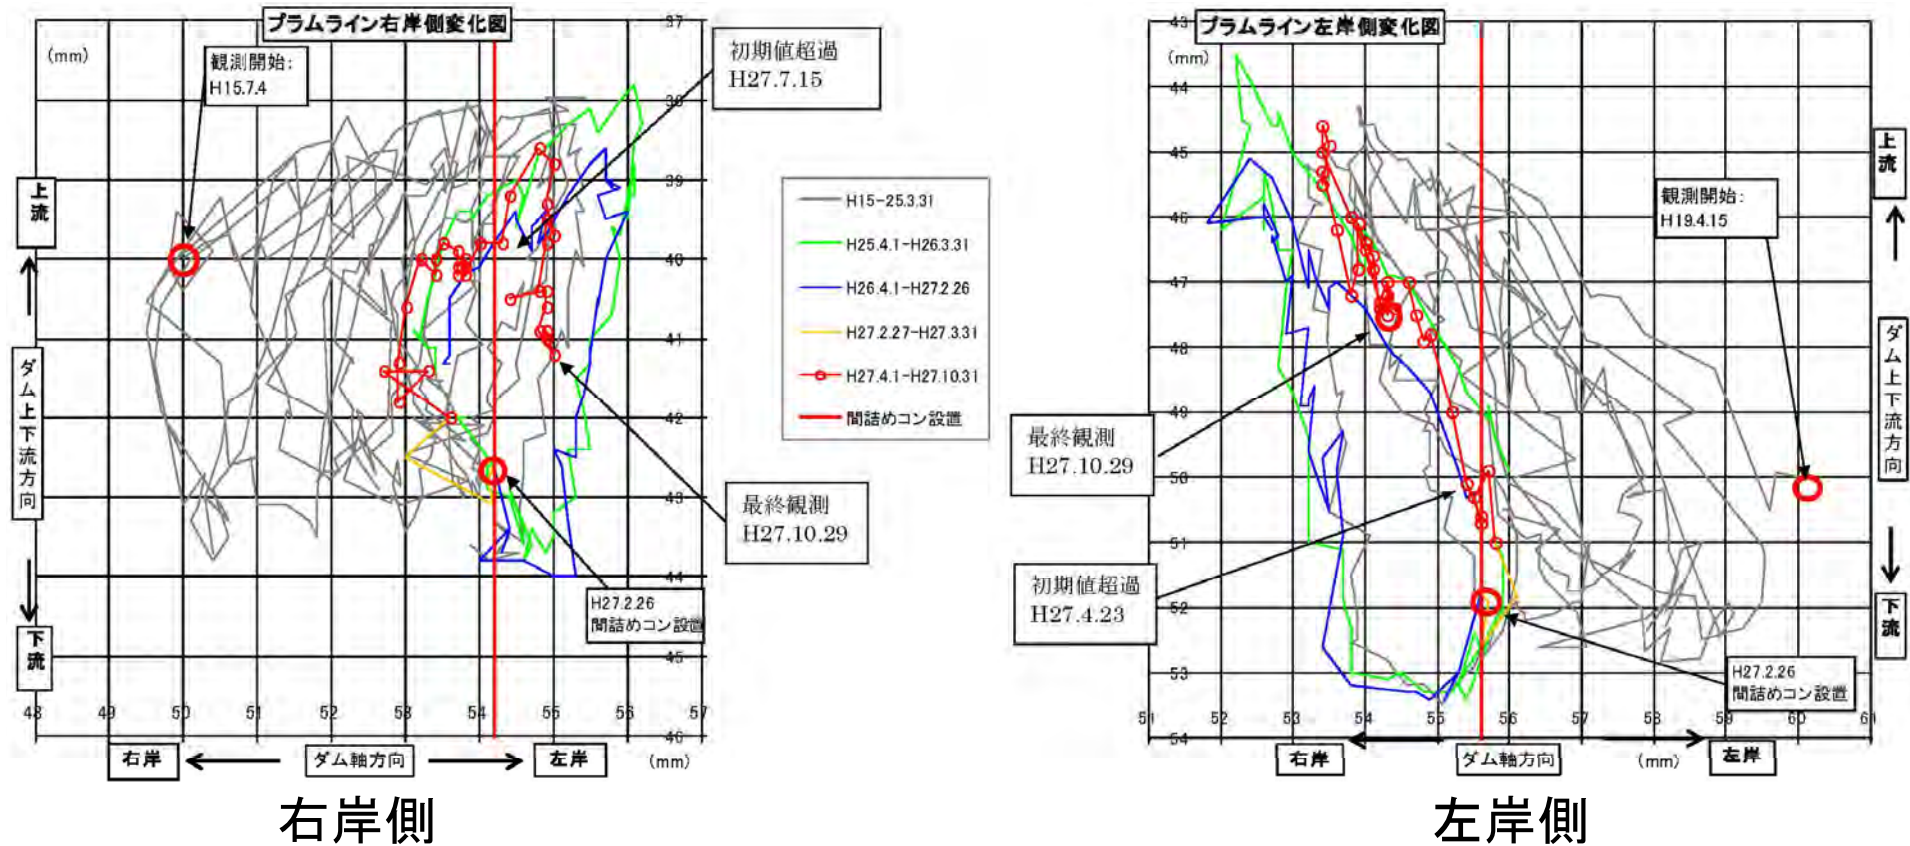
プラムライン軌跡図<平成27年の挙動>

- ・左右岸プラムラインとも、夏場の谷側方向へのピークは、平成27年は平成25年、平成26年よりも小さい。
- ・右岸側の挙動はループが過去より小さくなっている。
- ・左岸側の挙動はループが過去より小さくなっており、さらに線形に近い挙動に変化している。

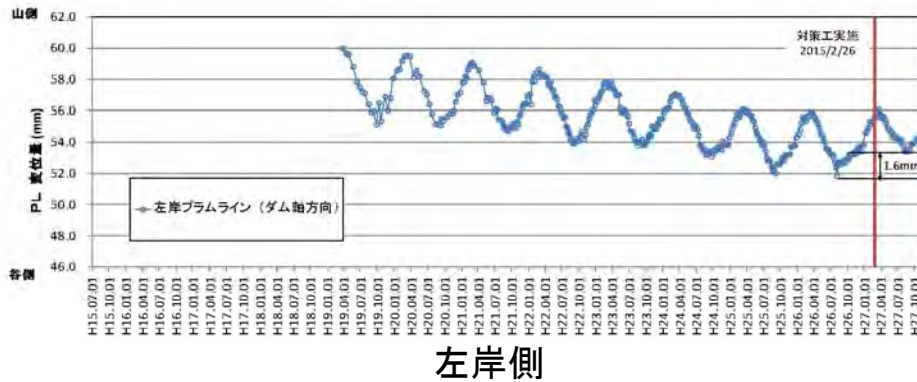
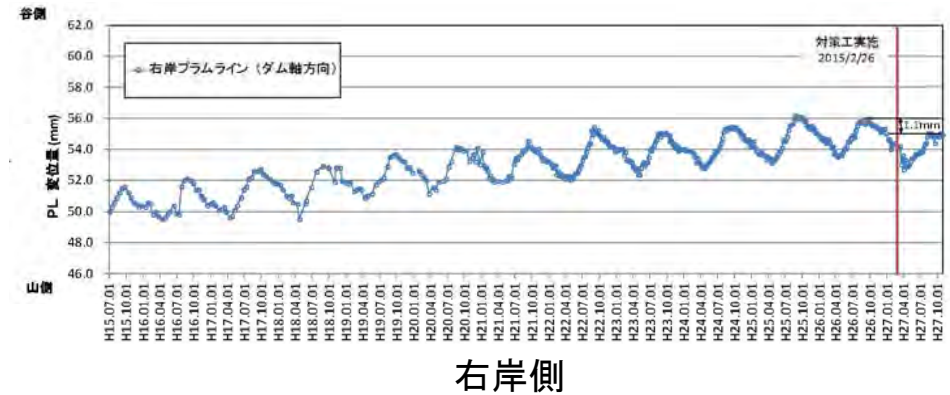
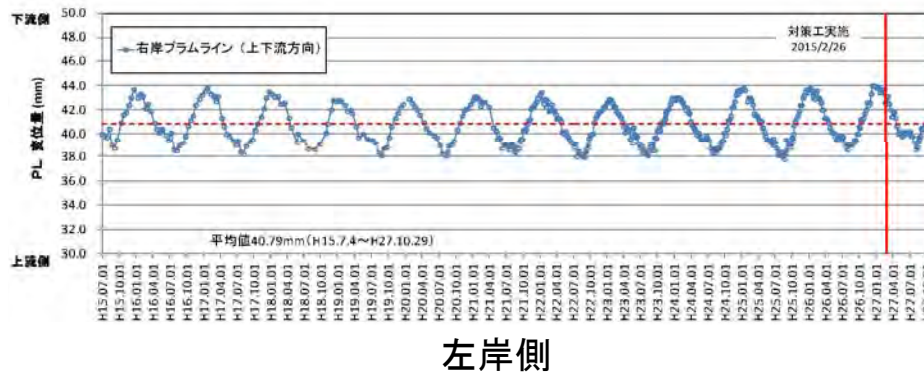
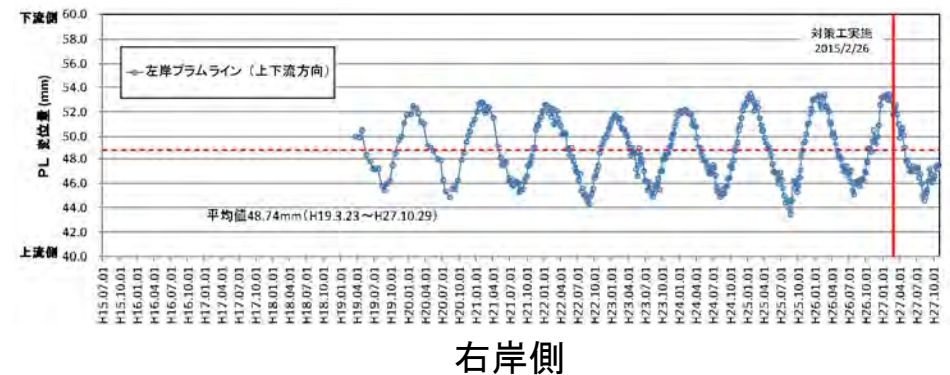
プラムライン変位の経年変化

- ・左岸PLにおける夏季の谷側方向変位のピークは、前年までのピークと比べ1.6mm小さい。
- ・右岸PLにおける夏季の谷側方向変位のピークは、前年までのピークと比べ1.1mm小さい。

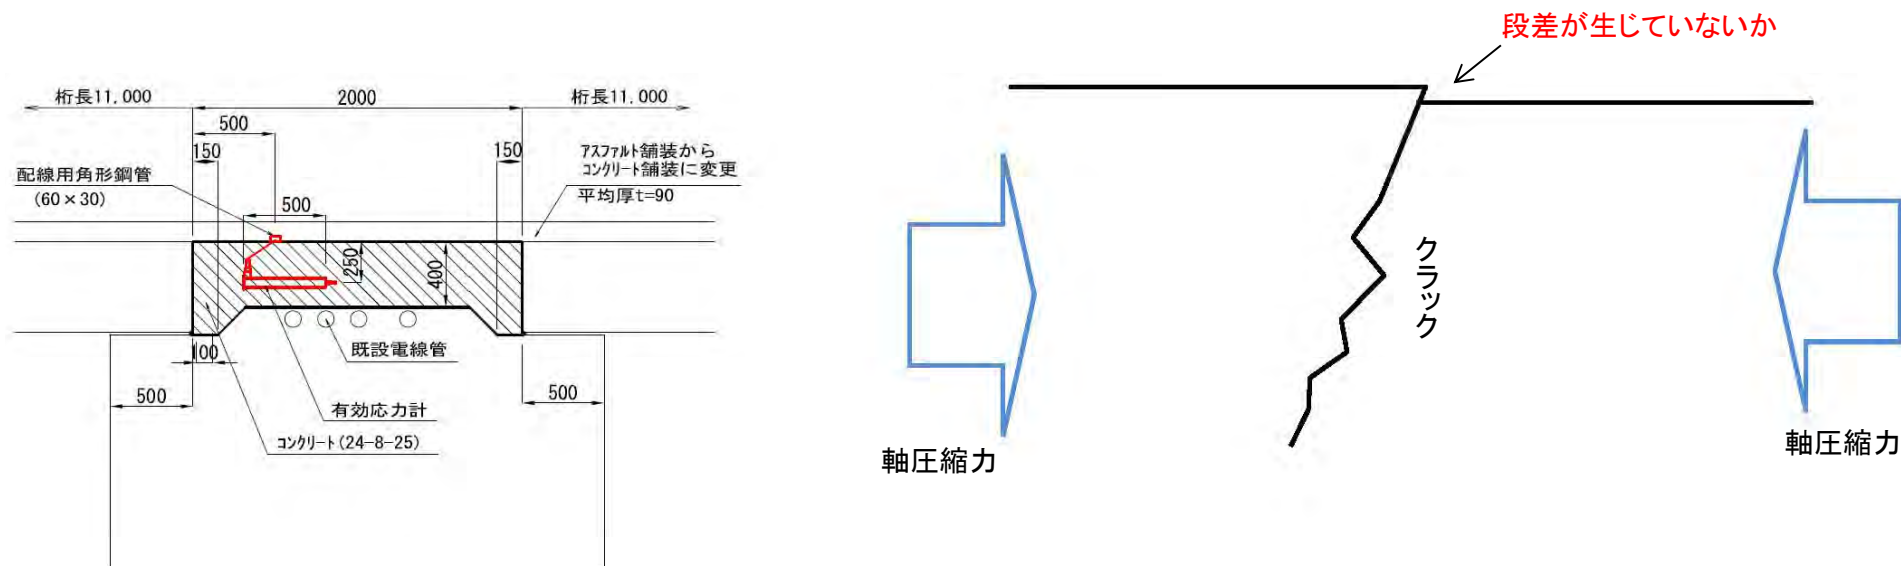
1. 堤頂部クラック

- ・対策工実施後、現在までのところ特に注視している「段差を伴う上下流方向クラック」は確認されていない。

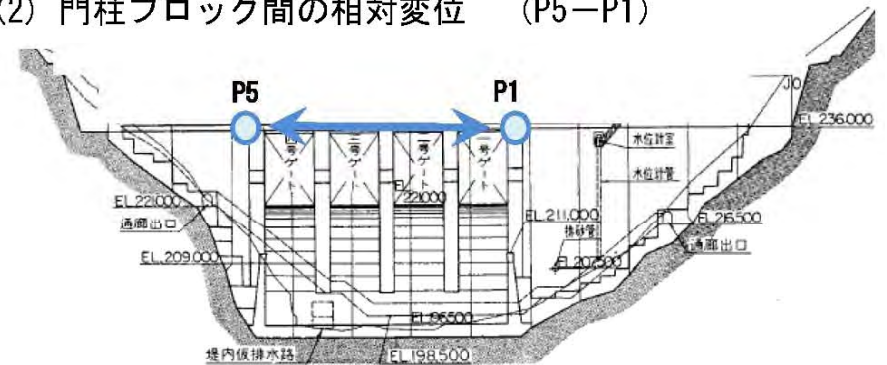
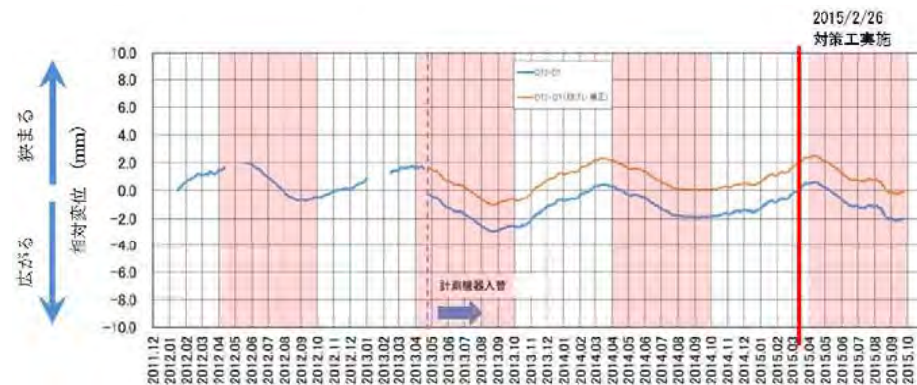
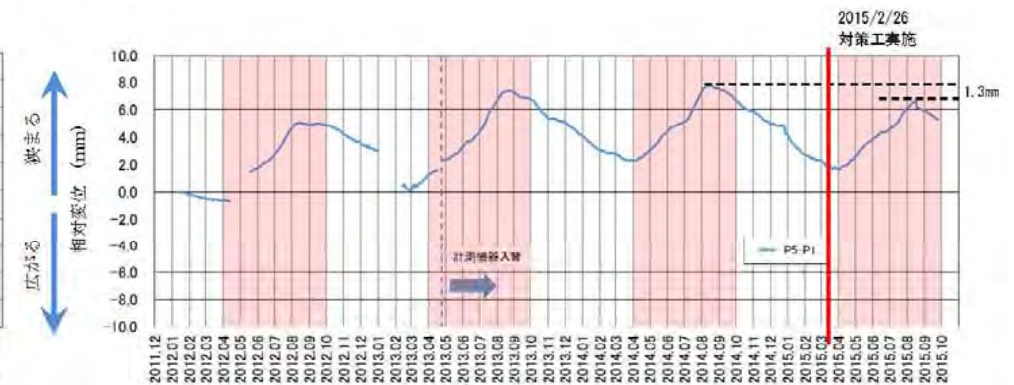
(2) 門柱ブロック間の相対変位 (P5-P1)

- ・プラムラインの計測結果から、対策工実施後の平成27年の谷側方向変位のピークは、前年までのピークと比べて小さくなった。(左岸側で1.6mm、右岸側で1.1mm)
- ・トータルステーション測量結果から、地山間距離の変動傾向は対策工実施後も変化していない。
- ・トータルステーション測量結果から、門柱間距離(P5-P1)は年周期変動を伴いながら経年的に狭まる傾向を示していたが、対策工実施後の平成27年のピークは年までのピークと比べて1.3mm小さくなった。
- ・トータルステーション測量結果から、門柱(P2、P3、P4)のダム軸方向の相対変位量は、過去の履歴の範囲に収まっている。(門柱基部に生じる曲げ引張力も既往の範囲内に収まっていると想定される。)
- ・以上より、対策工によって一定の変位抑制効果が発現していることが確認された。

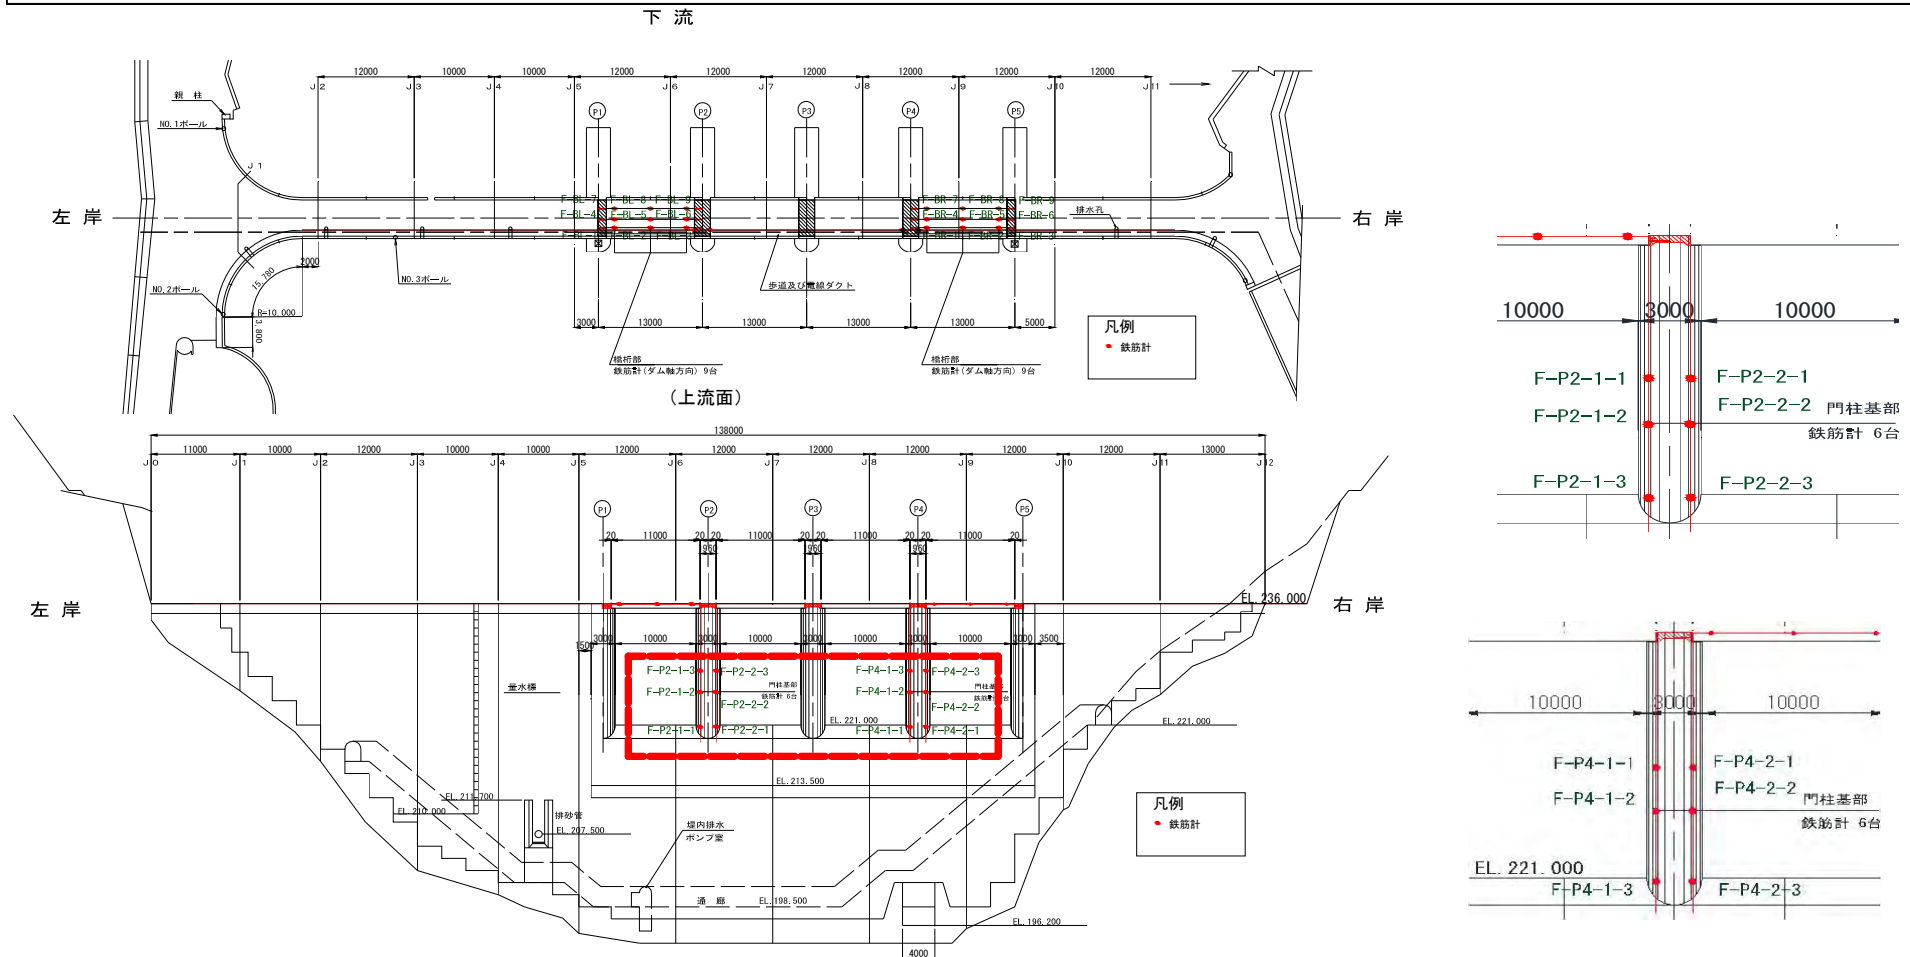
2. 門柱側部の曲げ引張力

- ・埋設計器による計測結果より、堤頂部及び橋桁部では堤体に作用する応力は外気温と相関を保持しており、温度荷重以外の荷重は作用していないと考えられる。
- ・門柱側部で鉄筋計の測定値から換算された最大引張力は、引張強度の50%を超過している。ただし、トータルステーション測量の相対変位から換算した門柱基部の引張応力は過去の履歴の範囲内にあると考えられ、引張応力の換算値も鉄筋計計測値より小さい。
- ・有効応力計の計測記録から、現在までの計測値は温度変化の影響を強く受けており、累積的な圧縮力の作用は認められない。

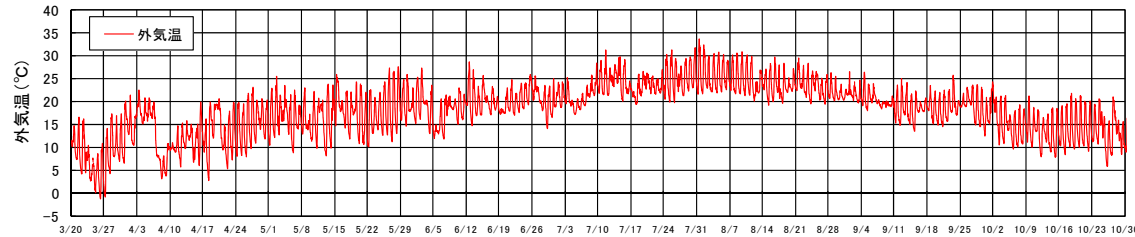
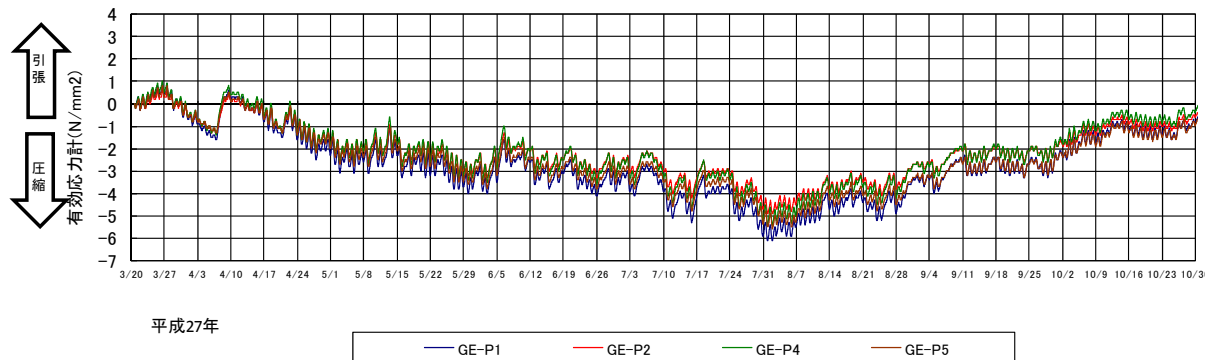
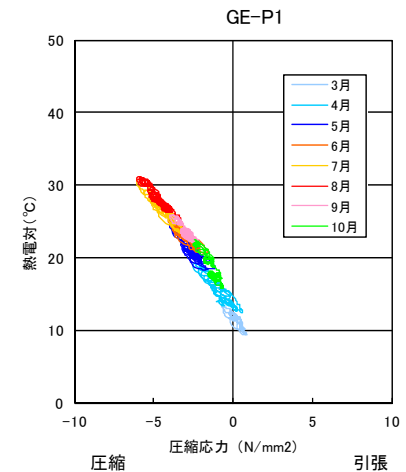
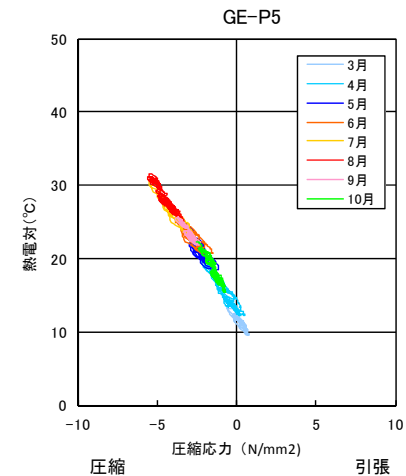
4. 有効応力計測結果(門柱頂部)

- ・基本的なグラフの形状は鉄筋計の記録と同じ。
- ・最大値は初期値に対して4~6N/mm²圧縮側の値であった。
(圧縮強度の約15~25%、鉄筋計計測値の50%以下)
- ・温度と発生応力の関係は線形関係を保っている。
