第4章 事後調査（工事の実施中）

4.3 調査結果

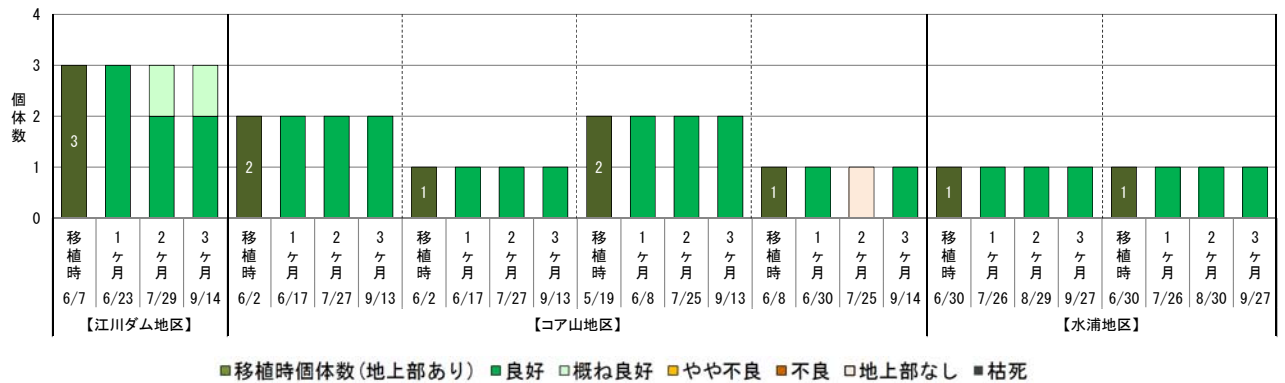
図4-1 事後調査（工事の実施中）結果（ミヤコアオイ）

ミヤコアオイの事後調査（工事の実施中）結果を図4-1に示す。環境保全措置としての個体移植は平成28年6月に3地区の移植地7地点で実施した。移植ストレスが原因と考えられる移植直後の個体の衰弱や枯死等は、確認されていない。平成28年の気象の特徴として、6月の豪雨、7-8月の高温・少雨があったが、本種の移植環境がこれらの影響を直接的に受けにくい環境である樹林内であったことから、移植個体に異常は確認されていない。コア山地区において一時的な地上部の消失が確認されたものの、移植試験時にも頻繁に確認された事象であり、現況で特に問題となる状況ではないと判断した。

以上より、事後調査（工事の実施中）におけるミヤコアオイの生育状況について、専門家の指導・助言を踏まえた上で、概ね良好と判断した。

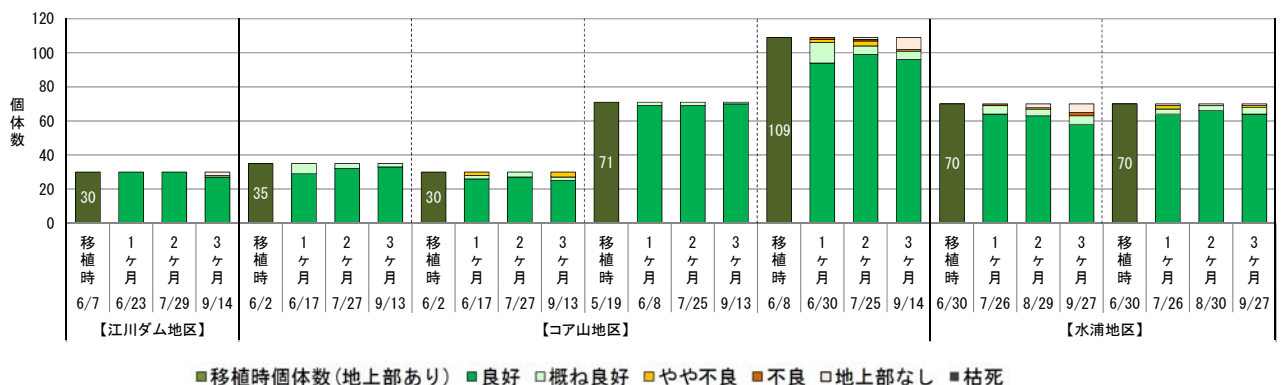
図4-2 事後調査（工事の実施中）結果（カンアオイ属の一種）

カンアオイ属の一種の事後調査（工事の実施中）結果を図4-2に示す。環境保全措置としての個体移植は平成28年6月に3地区の移植地7地点で実施した。移植ストレスが原因と考えられる移植直後の個体の衰弱や枯死等は、確認されていない。平成28年の気象の特徴として、6月の豪雨、7-8月の高温・少雨があったが、本種の移植環境がこれらの影響を直接的に受けにくい環境である樹林内であったことから、移植個体に異常は確認されていない。全地点で昆虫類の食害による葉の欠損、江川ダム地区、コア山地区、水浦地区で地上部の消失（地下部は生存）が確認されたものの、移植試験時にも頻繁に確認された事象であり、現況で特に問題となる状況ではないと判断した。

以上より、事後調査（工事の実施中）におけるカンアオイ属の一種の生育状況について、専門家の指導・助言を踏まえた上で、概ね良好と判断した。

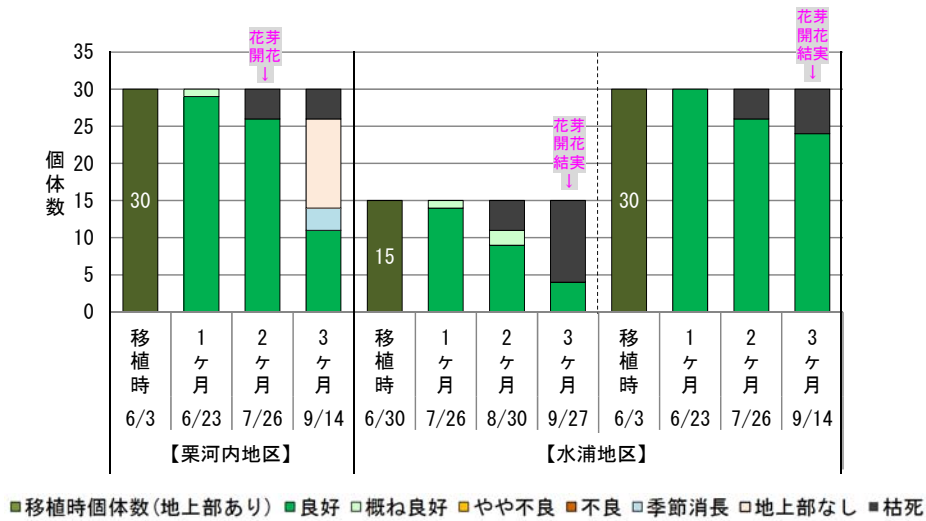
図 4-3 事後調査（工事の実施中）結果（ナガミノツルキケマン）

ナガミノツルキケマンの事後調査（工事の実施中）結果を図 4-3 に示す。環境保全措置としての個体移植は平成 28 年 6 月に 2 地区の移植地 3 地点で実施した。移植ストレスが原因と考えられる移植直後の個体の衰弱や枯死等は、確認されていない。平成 28 年の気象の特徴として、6 月の豪雨、7-8 月の高温・少雨があり、豪雨については移植地の表土流亡等も見られなかったことから影響は小さいと考えられるが、高温・少雨については、本種の移植地が向陽地であることから影響を受けた可能性が高く、7-8 月の調査時に一部の個体で枯死が確認された。一部の個体で高温・少雨等の影響を受けたものの、大半の個体は良好な生育状態であり、全地点で開花や結実等が確認され、周辺に来年以降に発芽する種子を飛散した後、二年生草本のため枯死した。

ナガミノツルキケマンの個体寿命は 2 年で、2 年目に開花・結実した個体は枯死するが、次年の春には飛散した種子が発芽し、新たな個体が再生産されることが、移植試験で確認されていることから、事後調査（工事の実施中）におけるナガミノツルキケマンの生育状況について、専門家の指導・助言を踏まえた上で、概ね良好と判断した。

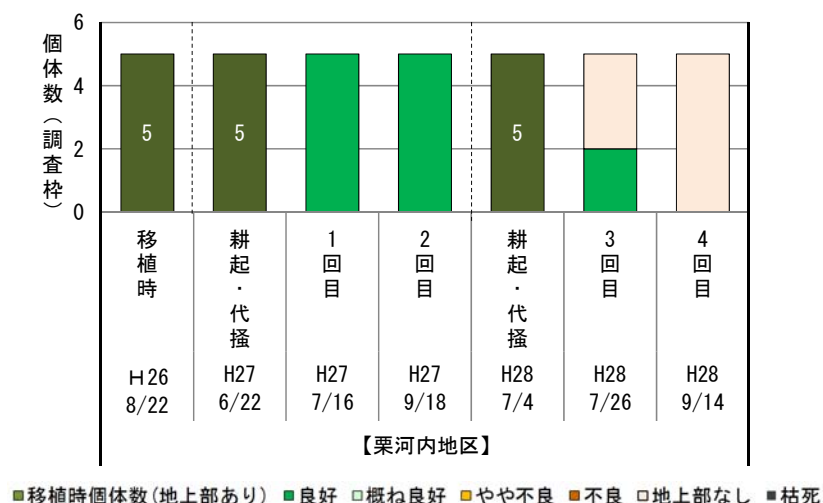
図4-4 事後調査（工事の実施中）結果（ミズマツバ）

ミズマツバの事後調査（工事の実施中）結果を図4-4に示す。環境保全措置としての播種は平成26年8月に1地区の移植地1地点で実施した。その後、平成27年6月、平成28年7月に種子の発芽促進のための耕起・代掻き作業を実施した。移植ストレスについては播種であるため、ほとんどないと考えられる。平成27年度は、7月の降水量が例年よりも少なかったが、本種の生長期である8月は例年よりも多かったため、特に大きな影響はなく、良好な生育が確認された。平成28年度は、7-8月の降水量が例年よりも少なく、気温も高かったため、7月の発芽、8月の生長の段階で大きな影響を受けたと考えられ、3回目調査時（7月）に僅かに生育個体が確認されたものの、4回目調査時（9月）は個体の地上部が確認されなかった。本種は水田や湿地に生育する一年生草本植物で、気象の影響を受けやすいが、種子が土中で休眠する生態を持っている。当該移植地には休眠した種子（埋土種子）が多く含まれることが推察されることから、次年度もこれまでと同様に発芽するものと考えられる。

以上より、事後調査（工事の実施中）におけるミズマツバの生育状況には当年の気象状況が大きく影響していると考えられるため、専門家の指導・助言を受けながら経過観察を行い、必要に応じて移植地の脇に保管してあるミズマツバ自生地の表土の追加移植を検討する。

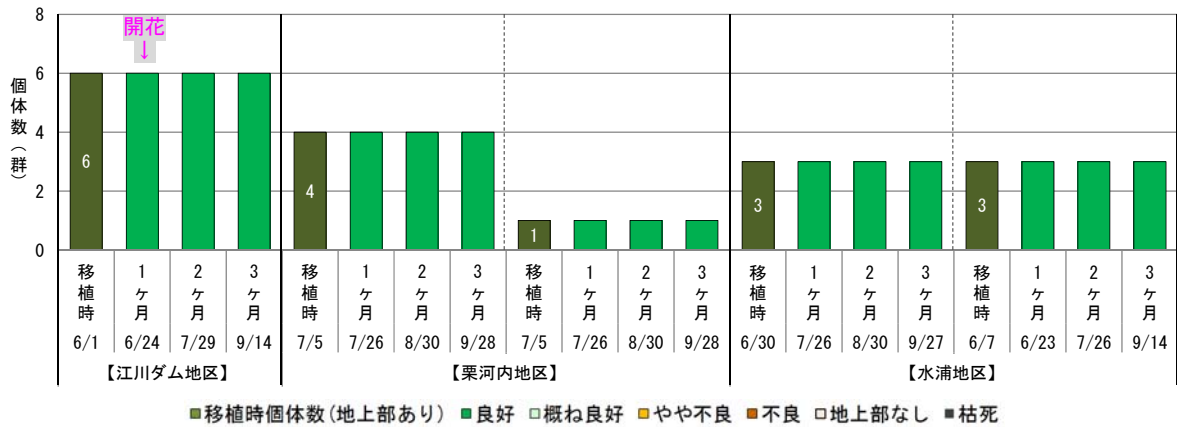
図4-5 事後調査（工事の実施中）結果（オニコナスビ）

オニコナスビの事後調査（工事の実施中）結果を図4-5に示す。環境保全措置としての個体移植は平成28年6月に2地区の移植地3地点、7月に1地区の移植地2地点で実施した。移植ストレスが原因と考えられる移植直後の個体の衰弱や枯死等は、確認されていない。平成28年の気象の特徴として、6月の豪雨、7-8月の高温・少雨があった。豪雨に伴う増水により水浦地区において土砂堆積と個体の埋没が確認されたが、その後の回復が確認された。高温・少雨については、本種の移植環境が上層を樹木で被われた水辺環境であることから、影響はほとんどなかったものと考えられる。特に問題となる状況も確認されておらず、江川ダム地区では、開花も確認された。

以上より、事後調査（工事の実施中）におけるオニコナスビの生育状況について、専門家の指導・助言を踏まえた上で、良好と判断した。

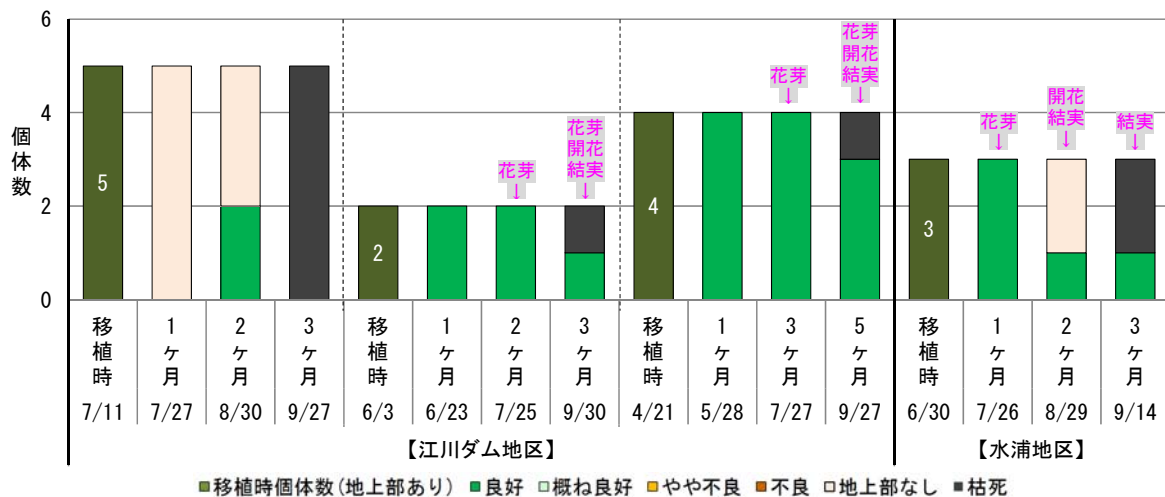
図4-6 事後調査（工事の実施中）結果（マルバノホロシ）

マルバノホロシの事後調査（工事の実施中）結果を図4-6に示す。環境保全措置への移行を前提とした箇所への個体移植は平成28年4月に1地区の移植地1地点、6月に2地区の移植地2地点、7月に1地区の移植地1地点で実施した。移植ストレスが原因と考えられる移植直後の個体の地上部の消失が江川ダム地区の1地点で確認され、移植直後に全ての個体で地上部が消失した後、2ヶ月後の調査時に一部の個体で回復が見られたが、3ヶ月後の調査時には、全ての個体が枯死している状況が確認された。平成28年の気象の特徴として、6月の豪雨、7-8月の高温・少雨があったが、豪雨については移植地の表土流亡等も見られなかったことから影響は小さいと考えられる。高温・少雨については、本種の移植地が林縁部であることから、やや開放された環境にある江川ダム地区の1地点（全個体が枯死）では、影響を受けた可能性がある。また、6月の豪雨ではないが、9月に江川ダム地区の1地点で、斜面上部からの土砂流入により1個体が消失している状況が確認された。ただし、個体数の減少が見られたものの江川ダム地区、水浦地区では、花芽・開花・結実が確認されたことから、専門家の指導・助言を踏まえ、移植に係る知見が十分に蓄積されたと判断した。

注) 江川ダム地区の1地点については、4月に移植を実施した。他の地点と可能な限り調査時期を合わせるため、移植後1ヶ月以内、移植後3ヶ月、移植後5ヶ月の調査結果を記載した。

そこで、平成29年度からは、良好な生育が確認された江川ダム地区（2地点）、水浦地区（1地点）を環境保全措置の実施箇所へと移行した。また、消失リスクを軽減する目的で、人為管理下で育てている個体についても、専門家の指導・助言のもと、環境保全措置としての移植を適宜実施していく。

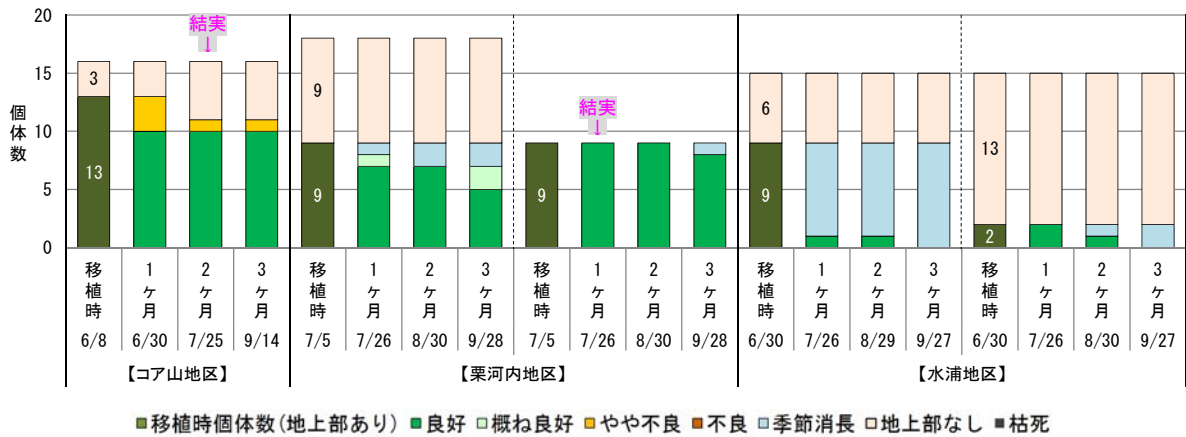
図4-7 事後調査（工事の実施中）結果（ヒメナベワリ）

ヒメナベワリの事後調査（工事の実施中）結果を図4-7に示す。環境保全措置としての個体移植は平成28年6月に2地区の移植地3地点、7月に1地区の移植地2地点で実施した。移植ストレスが原因と考えられる移植直後の個体の衰弱や枯死等は、確認されていない（移植直後の「やや不良」の原因は昆虫類による食害と考えられる）。平成28年の気象の特徴として、6月の豪雨、7-8月の高温・少雨があったが、本種の移植環境がこれらの影響を直接的に受けにくい環境である樹林内であったことから、移植個体に異常は確認されていない。全地点で昆虫類の食害による葉の欠損が確認されたものの、自生地や移植試験時にも頻繁に確認された事象であり、現況で特に問題となる状況ではないと判断した。また、コア山地区と栗河内地区では結実が確認された。

以上より、事後調査（工事の実施中）におけるヒメナベワリの生育状況について、専門家の指導・助言を踏まえた上で、概ね良好と判断した。

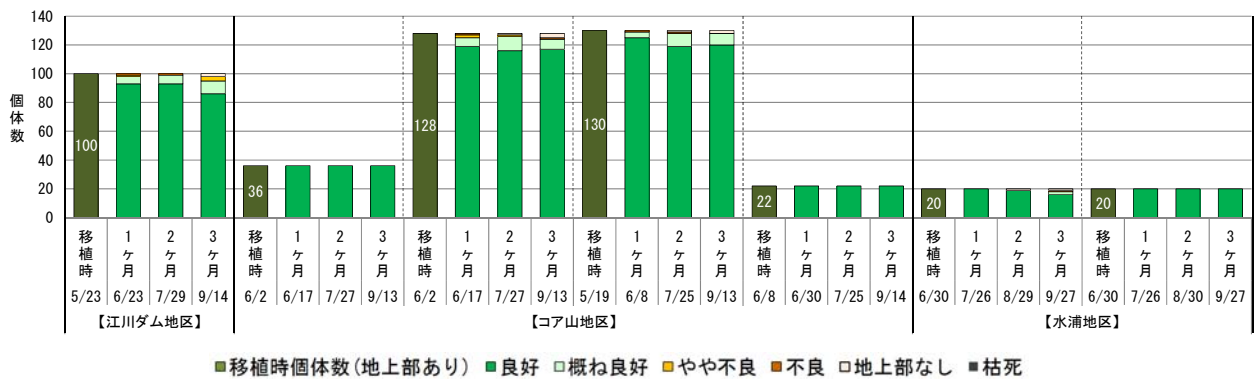
図4-8 事後調査（工事の実施中）結果（エビネ）

エビネの事後調査（工事の実施中）結果を図4-8に示す。環境保全措置としての個体移植は平成28年5月に1地区の移植地1地点、6月に2地区の移植地6地点で実施した。移植ストレスが原因と考えられる移植直後の個体の衰弱や枯死等は、確認されていない。平成28年の気象の特徴として、6月の豪雨、7-8月の高温・少雨があったが、本種の移植環境がこれらの影響を直接的に受けにくい環境である樹林内であったことから、移植個体に異常は確認されていない。全地点で昆虫類の食害による葉の欠損、江川ダム地区、コア山地区、水浦地区で地上部の消失（地下部は生存）が確認されたものの、移植試験時にも頻繁に確認された事象であり、現況で特に問題となる状況ではないと判断した。

以上より、事後調査（工事の実施中）におけるエビネの生育状況について、専門家の指導・助言を踏まえた上で、概ね良好と判断した。
