## 青蓮寺ダム アオコの発生確認と対応状況

平成27年9月2日

## 水質異常の発生状況図【青蓮寺ダム】

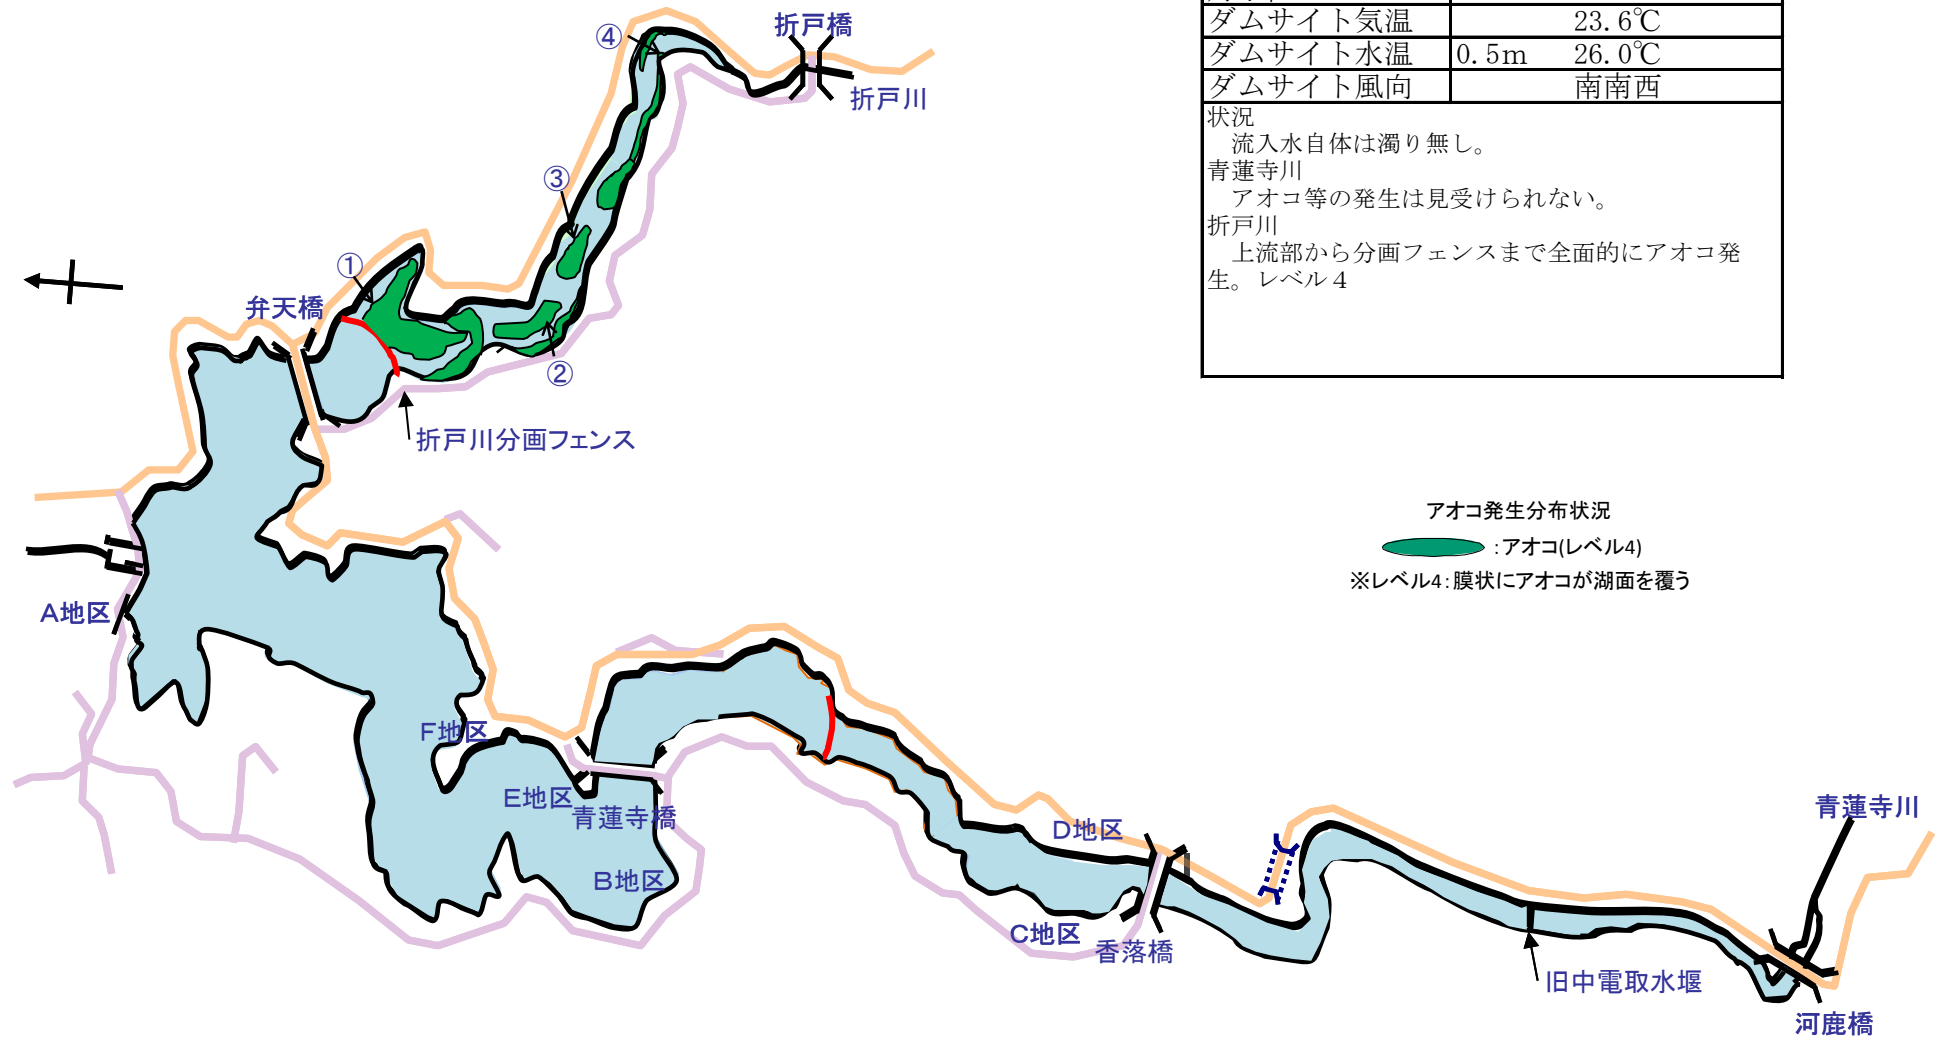
日付	平成27年9月2日(水)
巡視時刻	9:00~9:30
巡視時の天候	くもり
貯水位	E L. 272.46m
ダムサイト気温	23.6℃
ダムサイト水温	0.5m 26.0℃
ダムサイト風向	南南西
状況	<p>流入水自体は濁り無し。</p> <p>青蓮寺川 アオコ等の発生は見受けられない。</p> <p>折戸川 上流部から分画フェンスまで全面的にアオコ発生。レベル4</p>

アオコ発生分布状況  
 :アオコ(レベル4)  
 ※レベル4:膜状にアオコが湖面を覆う

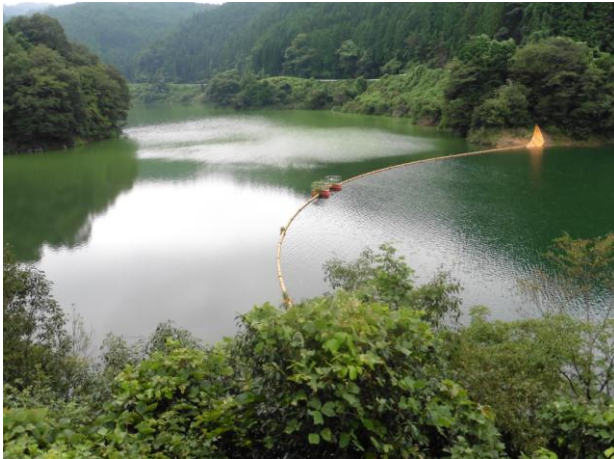
①折戸川分画フェンス

分画フェンス右岸側より撮影  
分画フェンス上流側に薄く面状に滞留

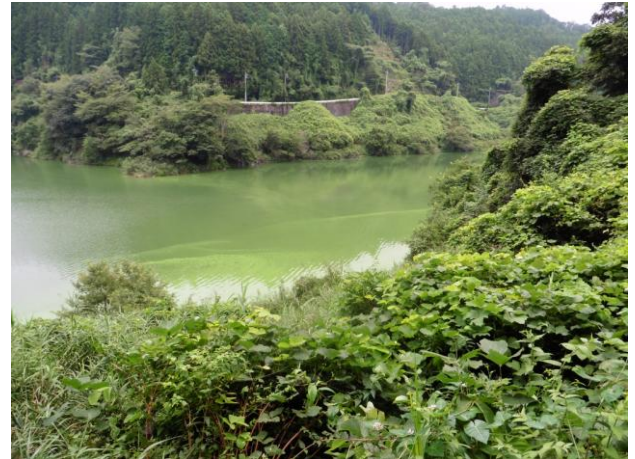
②折戸川中流(コーナー部)

右岸側より撮影  
貯水池全面に滞留

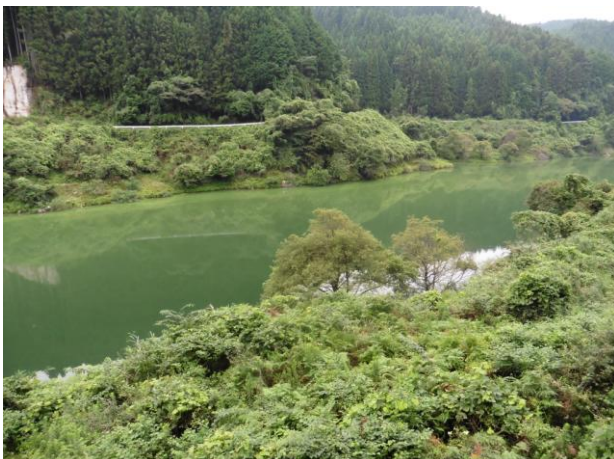
③貯水池中流(コーナー部上流)

右岸側より撮影  
右岸側岸付近に多く滞留

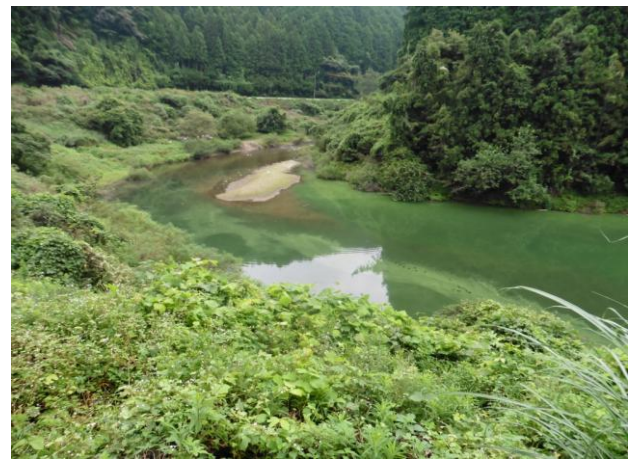
④貯水池折戸川上流端

右岸側より撮影  
貯水池両岸に筋状に滞留
