独立行政法人水資源機構
筑後川局

漏水情報（第2報）

水資源機構筑後川下流総合管理所管内施設の被害状況等について ～福岡導水路での漏水の被害状況と今後の対応～

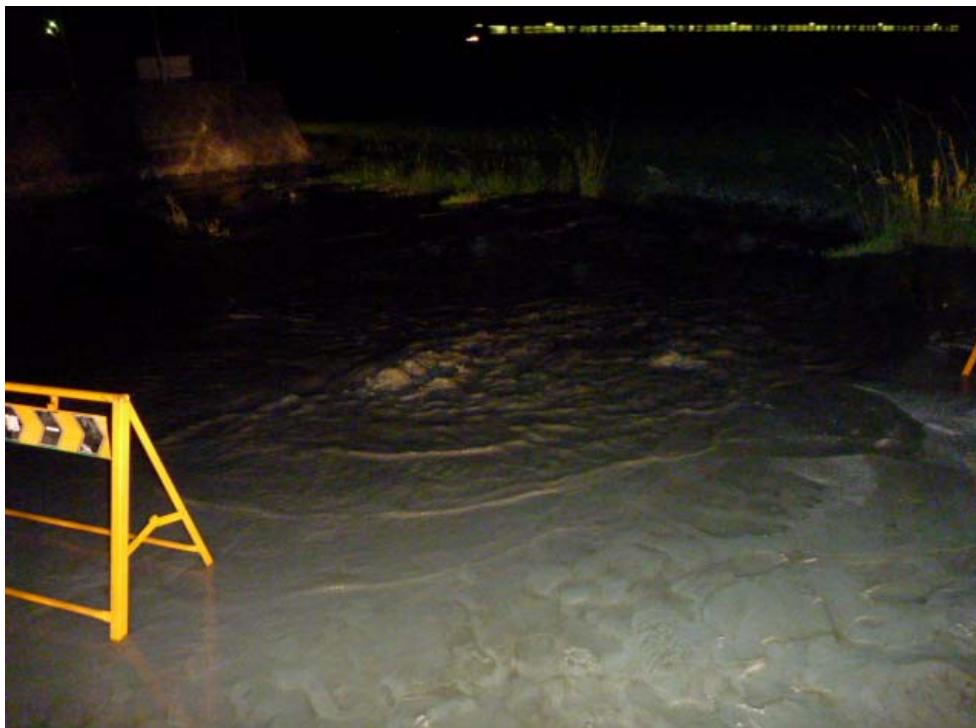
写真番号①

漏水による浸水箇所は、範囲約5m×5mの大きさと、水資源機構の所有地の地面が陥没した。

これにより、周辺水田に土砂が一部流出した。

福岡導水漏水状況写真

【平成22年8月15日 22:30頃撮影】

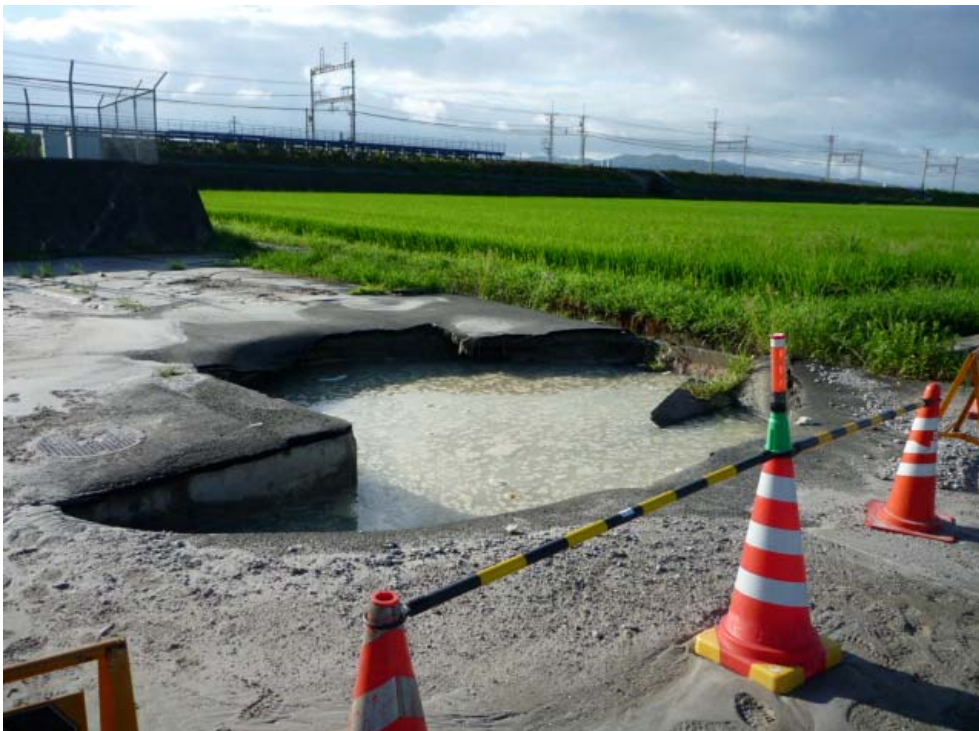
写真番号③

福岡導水漏水状況写真

【平成22年8月16日 7:30頃撮影】
