平成29年度  
九州地方ダム等管理フォローアップ委員会

大山ダム定期報告書

【概要版】

独立行政法人水資源機構 筑後川局

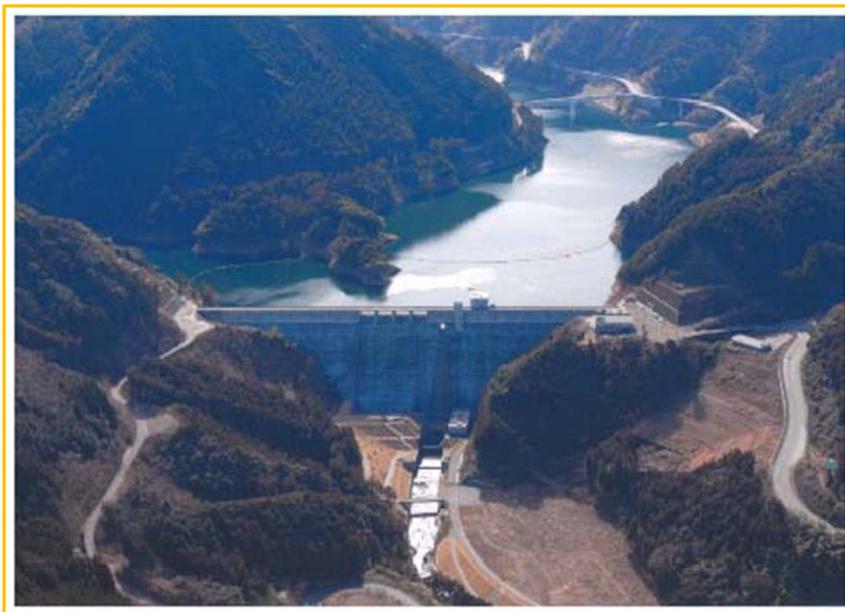
## 大山ダムの概要

ダムの高さ: 94(m)

ダムの長さ(堤頂長): 370(m)

流域面積: 33.6(km<sup>2</sup>)

湛水面積: 0.6(km<sup>2</sup>)

総貯水容量: 19,600(千m<sup>3</sup>)

管理開始: 平成25年4月

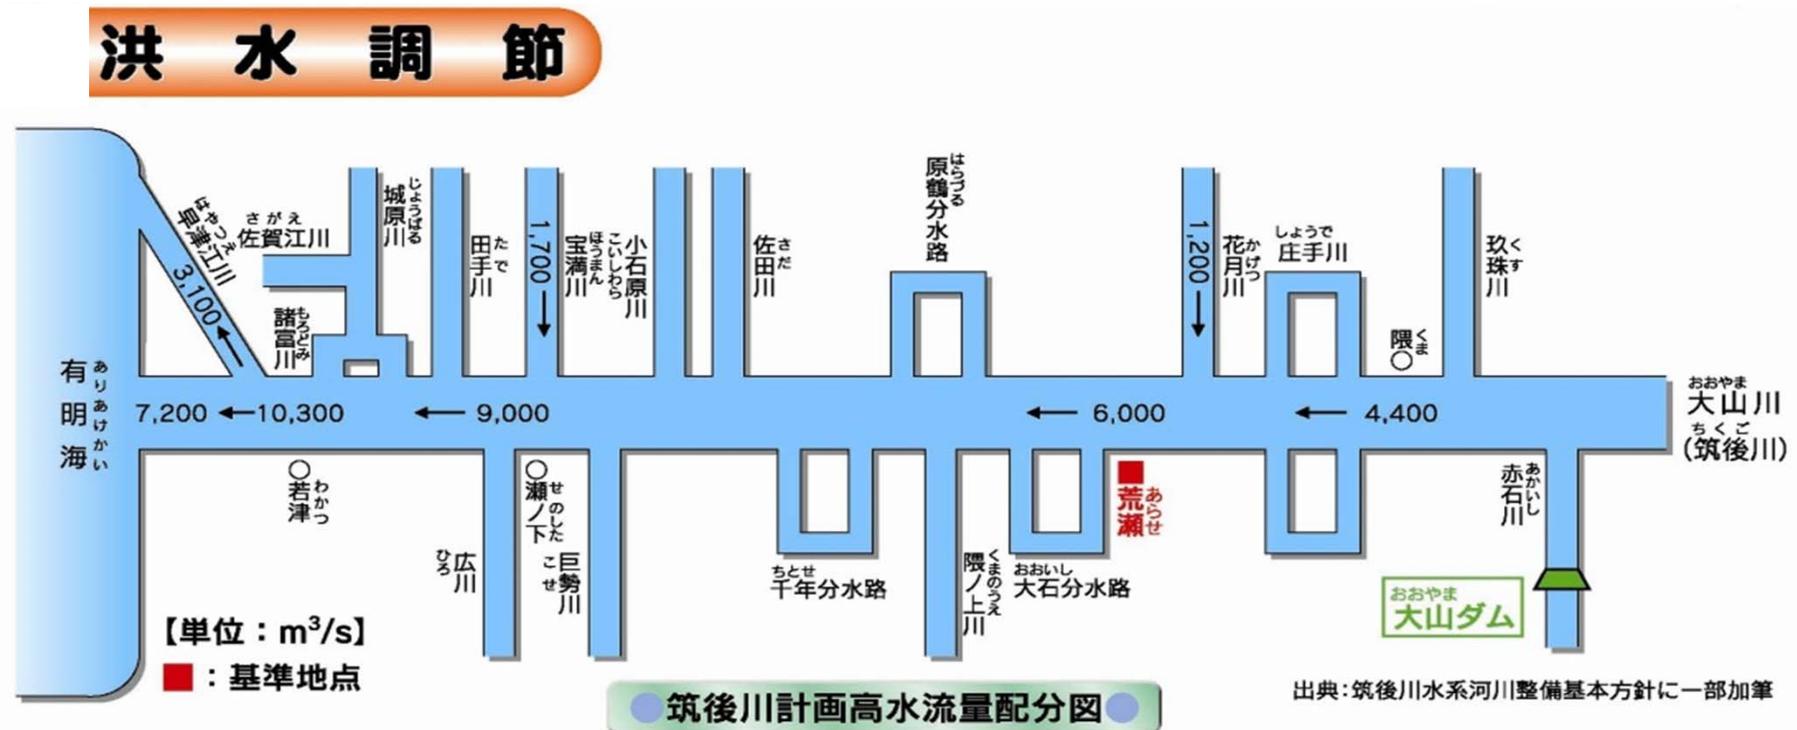
## 計画流量配分

- 筑後川では、基準地点荒瀬において、基本高水のピーク流量 $10,000\text{m}^3/\text{s}$ のうち、大山ダム等で $4,000\text{m}^3/\text{s}$ の洪水調節を行い、河道で $6,000\text{m}^3/\text{s}$ を処理する計画となっている。
- 大山ダム地点においては、計画高水流量 $690\text{m}^3/\text{s}$ のうち、 $570\text{m}^3/\text{s}$ の洪水調節を行う。

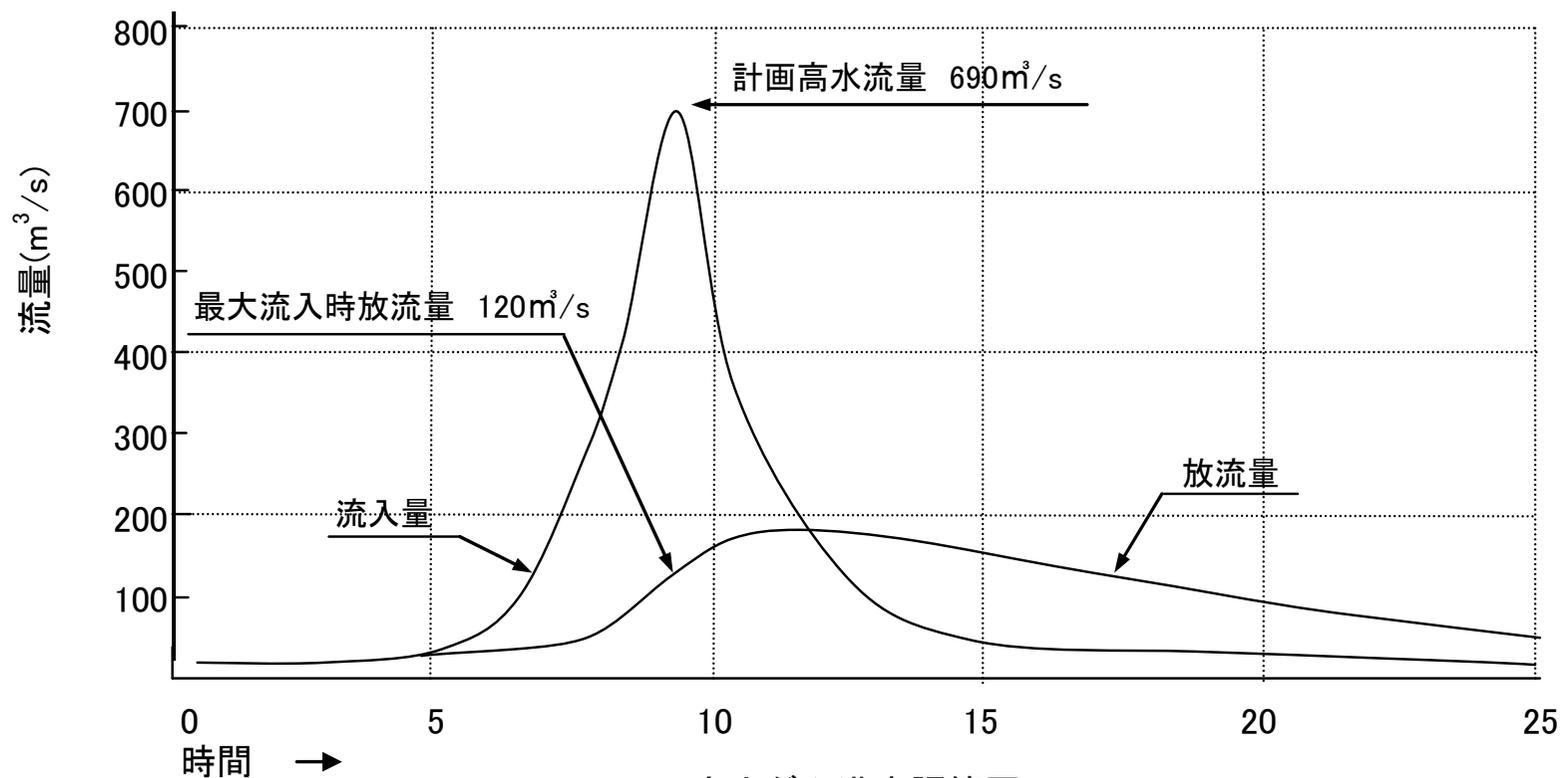
大山ダム洪水調節図

計画高水流量	690m <sup>3</sup> /s
調節流量	570m <sup>3</sup> /s
調節後流量	120m <sup>3</sup> /s
洪水調節方式	自然調節方式

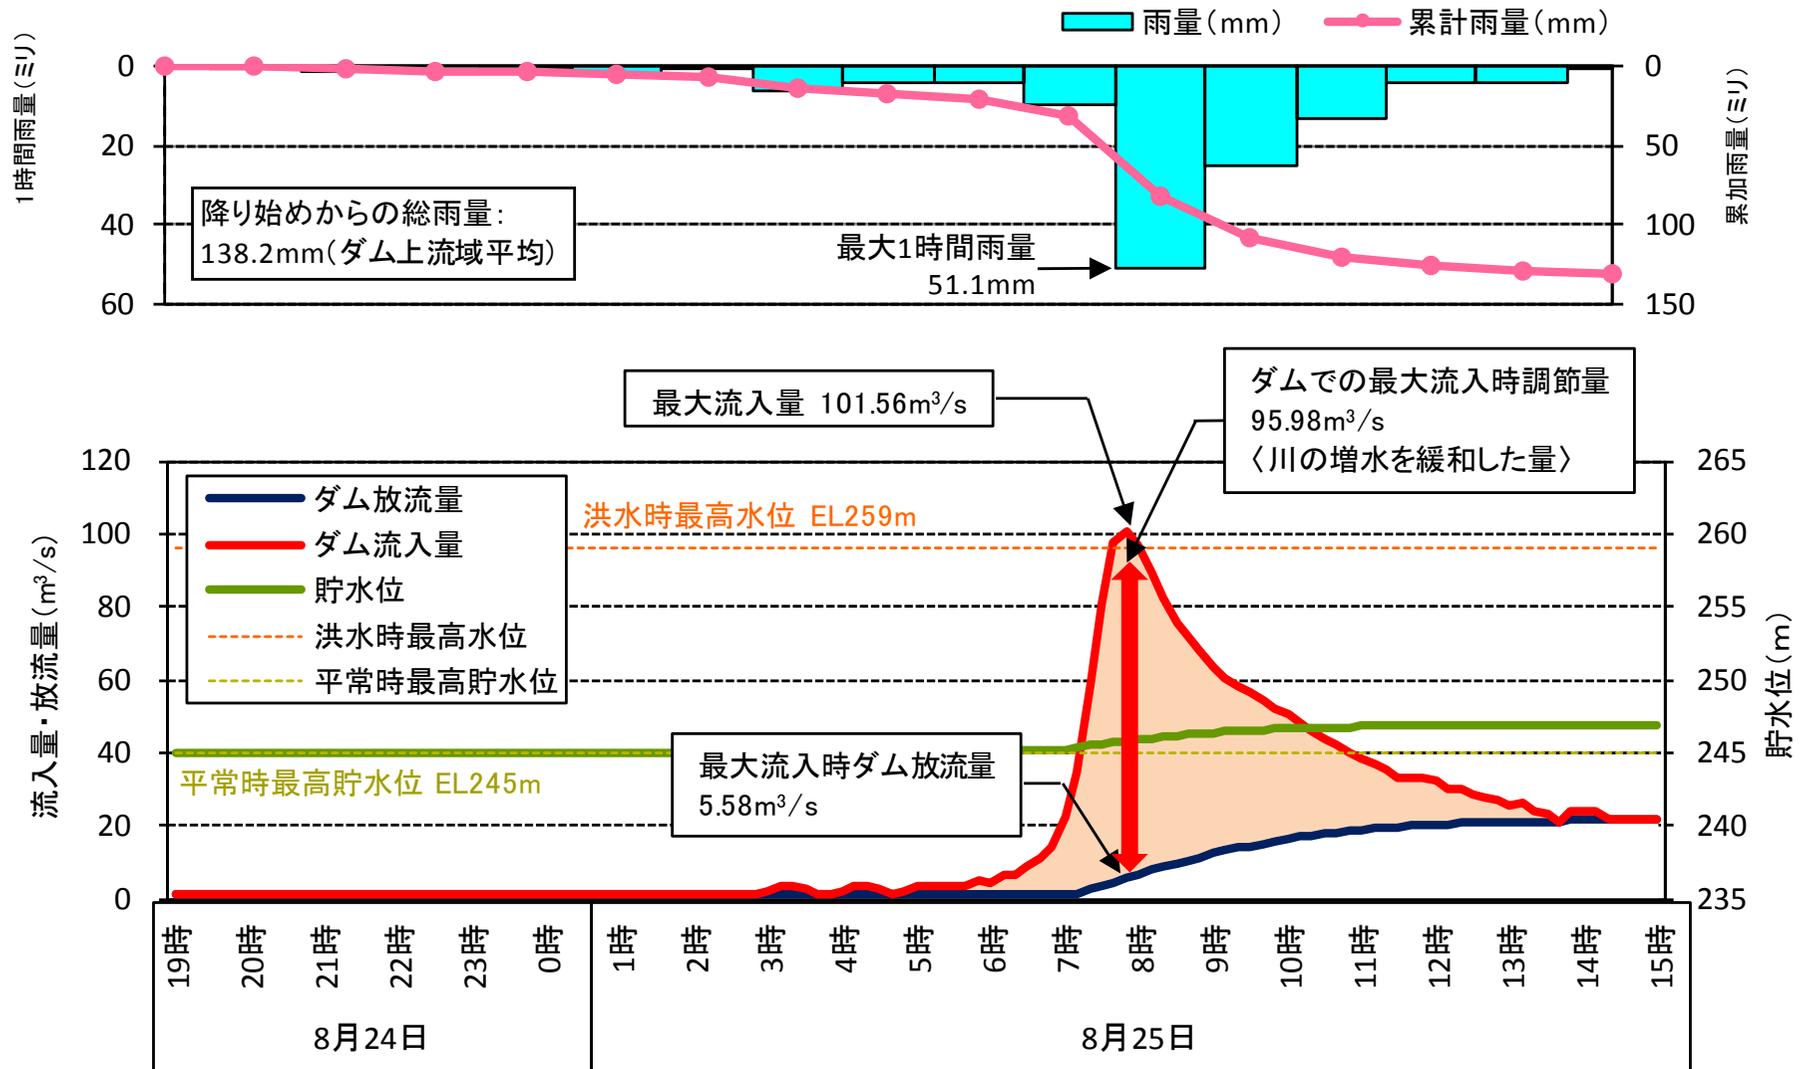
## 洪水調節実績(平成27年8月24日～25日洪水)

洪水年月日	要因	調節時	管理所 総雨量 (mm)	流域平均 総雨量 (mm)	最大 流入量 (m <sup>3</sup> /s)	最大流入時 放流量 (m <sup>3</sup> /s)	調節量 (m <sup>3</sup> /s)
平成27年 8月24日～25日	台風	8月25日 7時43分～7時53分	104.0	130.2	101.56	5.58	95.98
(参考)試験湛水期間							
平成23年 6月19日～20日	梅雨 前線	1回目: 6月19日14時20分～20時00分 2回目: 6月20日4時10分～9時20分	197.0	240.5	1回目:117.94 2回目:106.08	1回目:23.62 2回目:34.98	1回目:94.32 2回目:71.10
平成24年 7月13日～15日	梅雨 前線	7月14日3時30分～17時40分	470.0	502.2	324.63	13.95	310.68

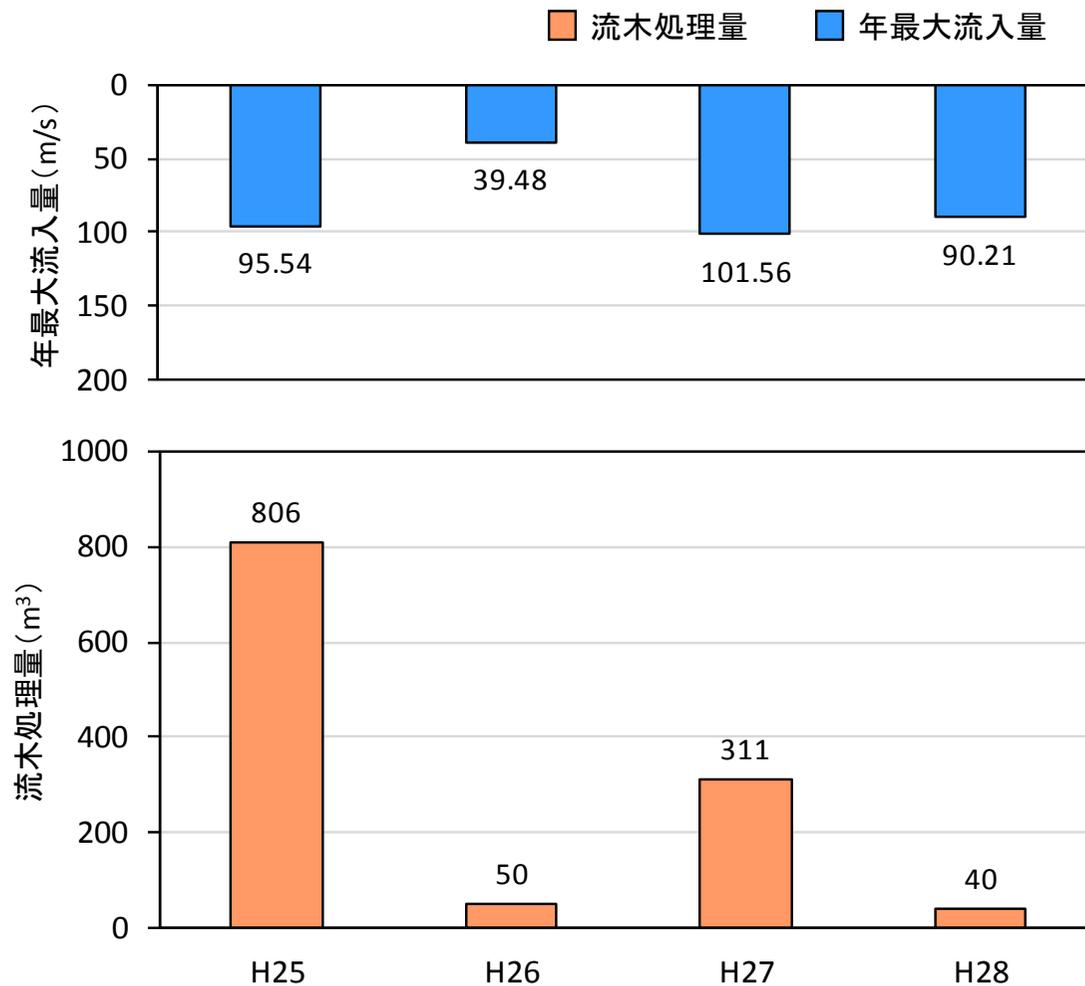
流木処理状況

- ダム上流域では、台風、豪雨時に多量の流木等が貯水池内に流出する。流木は、貯水池に設置された網場で捕捉されるため、ダム下流域での災害防止に貢献している。
- 回収した流木は、木質バイオマス発電用のチップとして有効利用されている。

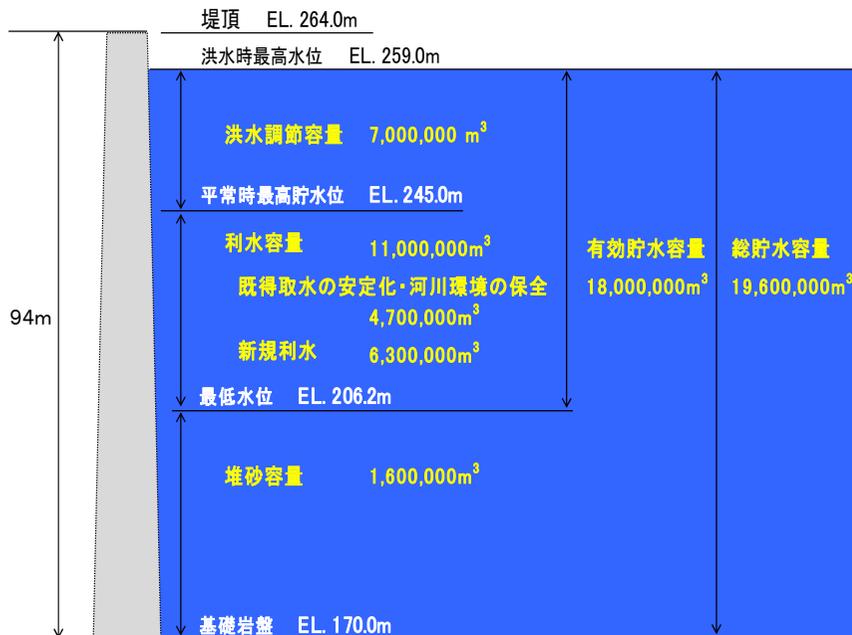
## 貯水池容量配分図および利水補給計画

- 大山ダムでは、下記を目的として利水容量が設定されている。
  - 既得用水の安定化・河川環境の保全（容量 約4,700,000m<sup>3</sup>）  
既得用水の安定化のため必要と認められる場合、大山ダムにおいて0.8m<sup>3</sup>/sを補給する。
  - 水道用水（容量 約6,300,000m<sup>3</sup>）  
久留米市瀬ノ下地点において新たに1.31m<sup>3</sup>/sの水道用水を開発し、福岡県南広域水道企業団に0.707m<sup>3</sup>/s、福岡地区水道企業団に0.603m<sup>3</sup>/sの水道用水を補給する。

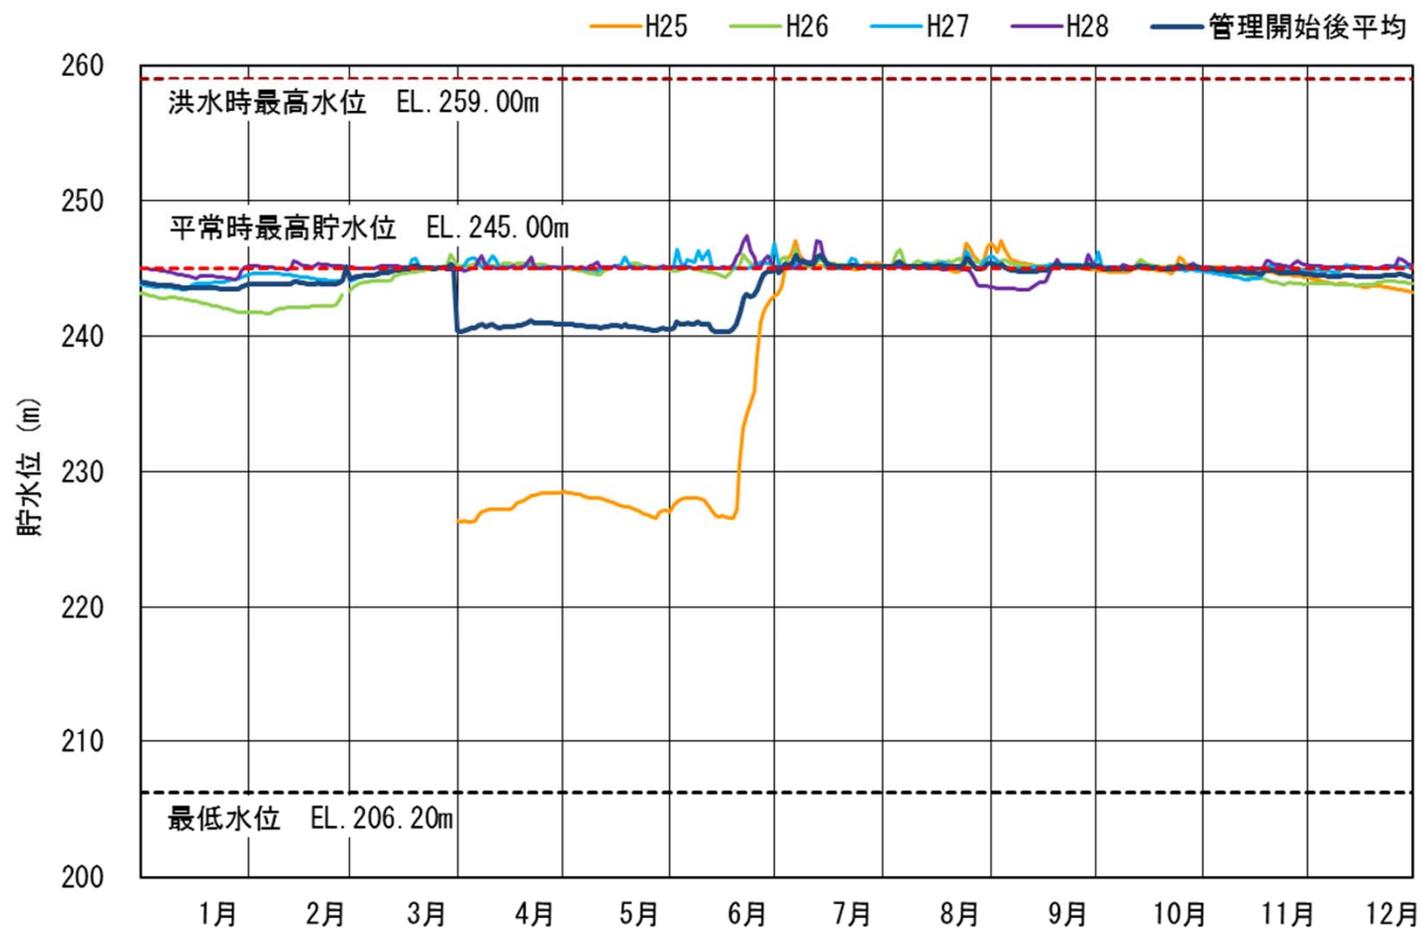
## 貯水池運用実績

- 大山ダムでは、試験湛水中の平成24年9月より水位を低下させたため、平成25年6月までは平常時最高水位よりも低い状態で推移していたが、その後は概ね平常時最高水位(EL245m)を維持している。

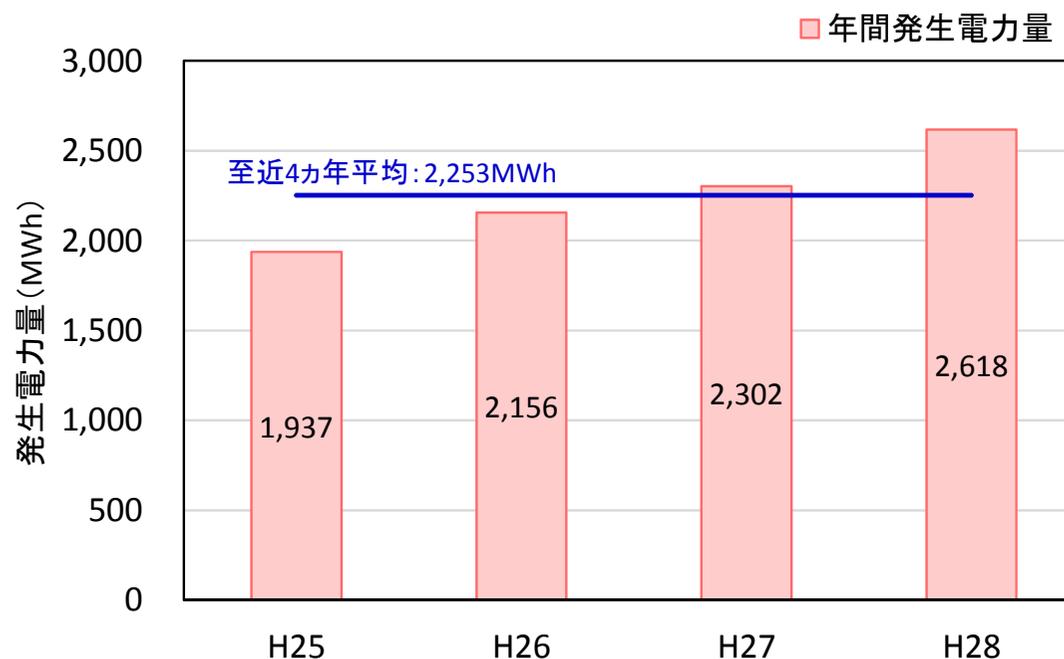
大山ダム管理用発電設備の年間発電量

- 大山ダムでは、常時放流している0.8 m<sup>3</sup>/sを利用し、最大出力520kwの水力発電を行っている。発電した電気はダム管理において使用し、余剰分は売電している。

諸元	
水車	横軸単輪単流フランシス水車
最大使用水量	1.2m <sup>3</sup> /s
最大有効落差	55.90m
最大出力	520kW

- 大山ダムでの至近4カ年の平均年間発生電力量は、2,253MWhである。この発電量は、約690世帯分に相当する。

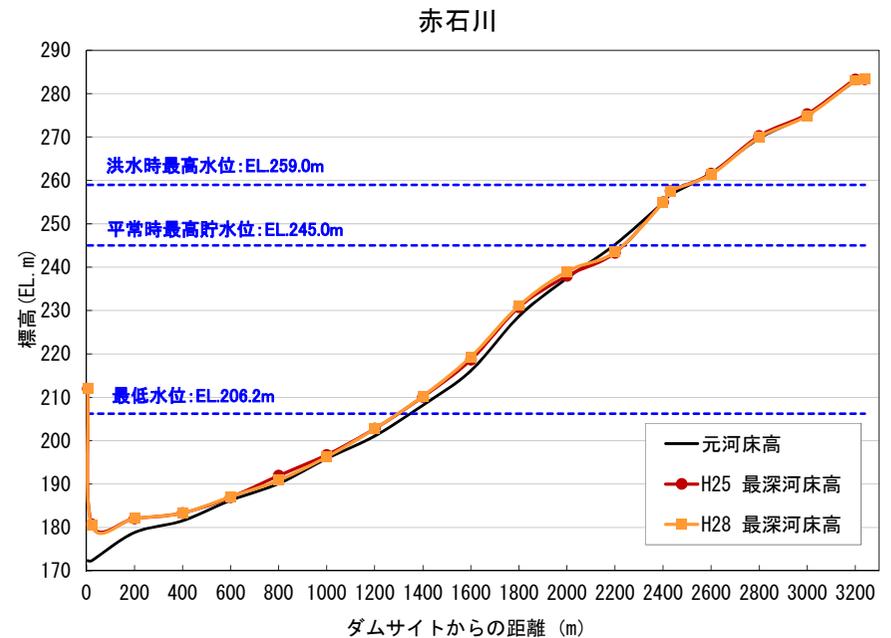
堆砂縦断面図

- 大山ダムにおける平成28年時点の総堆砂量は108千 $m^3$ であり、計画堆砂量1,600千 $m^3$ に対する堆砂率は6.75%である。
- 平成28年は流入水バイパス取水堰上流(ダムサイトから約2,400m)で堆積土砂(2,510 $m^3$ )を撤去したため、総堆砂量が減少している。

● 堆砂量	● 比堆砂量
計画 : 1,600千 $m^3$	計画 : 476 $m^3$ /年/ $km^2$
実績 : 108千 $m^3$ (平成28年度)	実績 : 804 $m^3$ /年/ $km^2$
堆砂率: 6.75%	(管理開始から平成28年度まで)

- 平成25年から平成28年までの4年間の総堆砂量は108千 $m^3$ であり、計画堆砂量1,600千 $m^3$ に対する堆砂率は6.75%である。
- 管理開始後4年間の実績比堆砂量は804 $m^3$ /年/ $km^2$ であり、計画比堆砂量476 $m^3$ /年/ $km^2$ を上回っている。

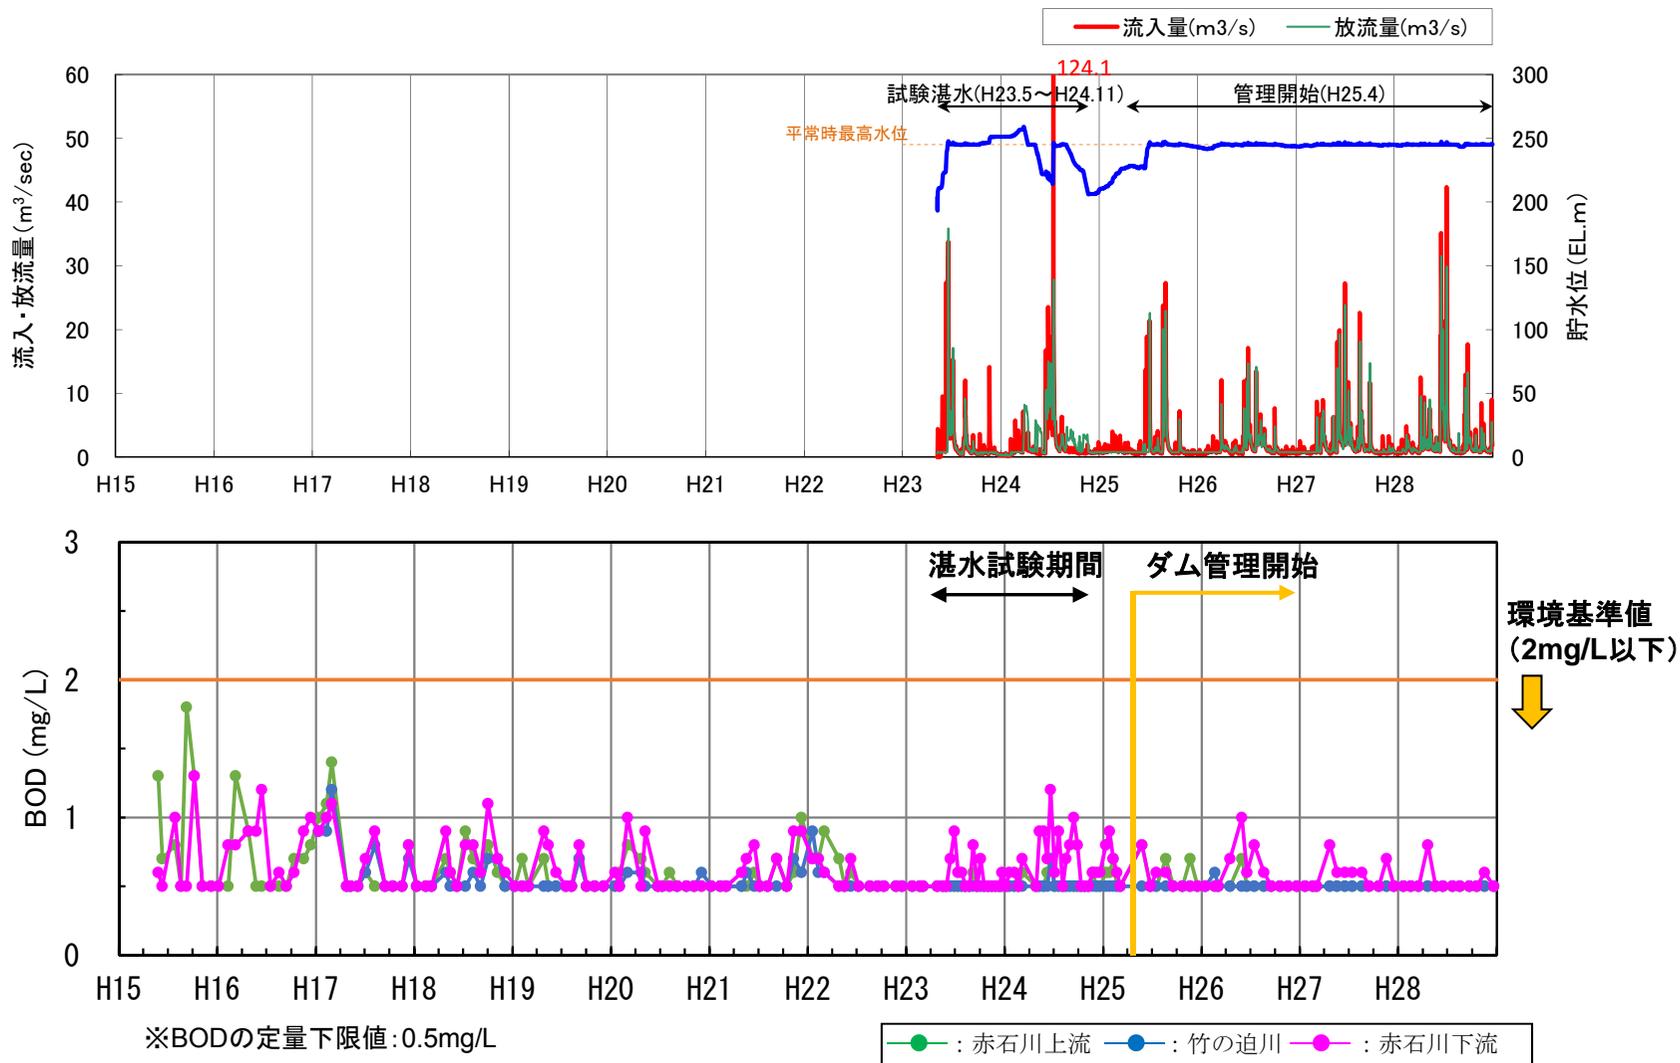
# 水質状況(流入・放流) BOD

- ダム管理開始後(H25.4以降)の流入河川(赤石川上流、竹の迫川)と放流河川(赤石川下流)のBODは0.5~1mg/Lの範囲を推移しており、環境基準値を満足している。
- ダム管理開始後についても大きな変化はみられない。

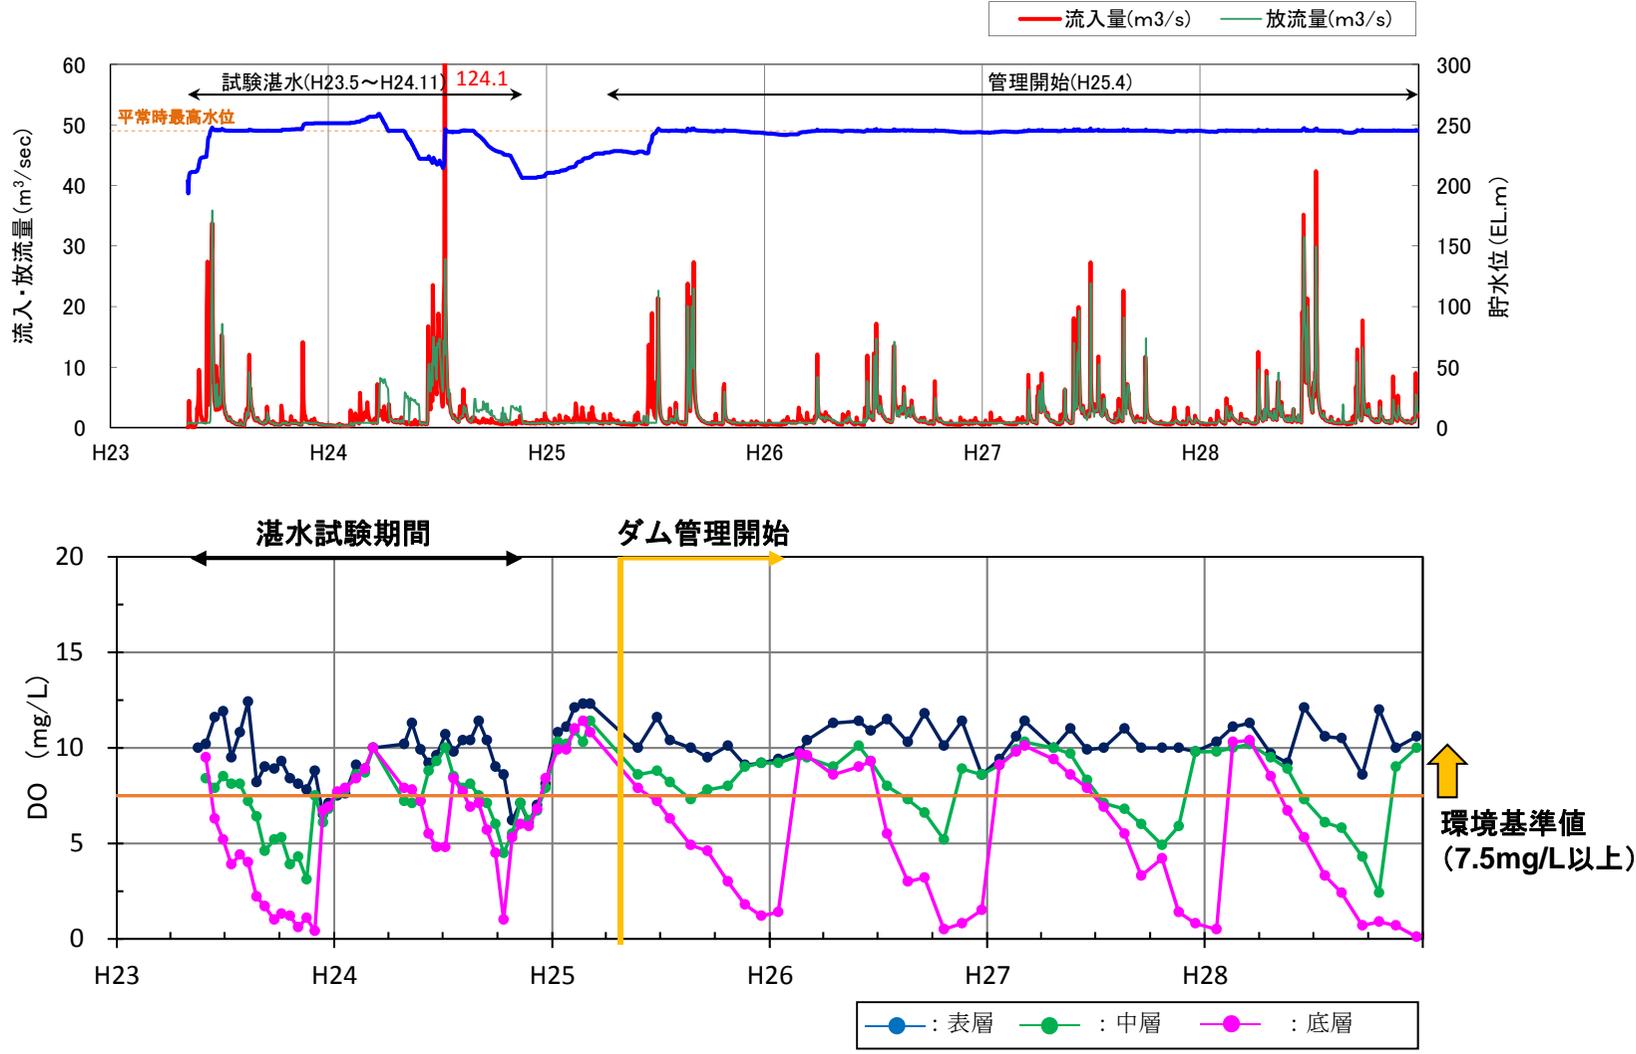
# 水質状況(ダム湖内) DO

- 表層は環境基準(7.5mg/L以上)を満足している。
- 中層は概ね環境基準を満足するが、平成28年は貧酸素化する傾向にあった。
- 底層は夏季から冬季にかけて貧酸素化する傾向にある。

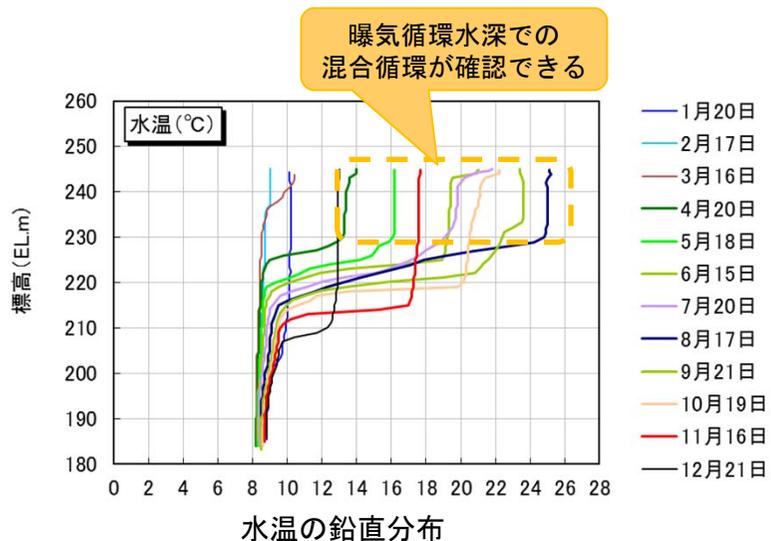
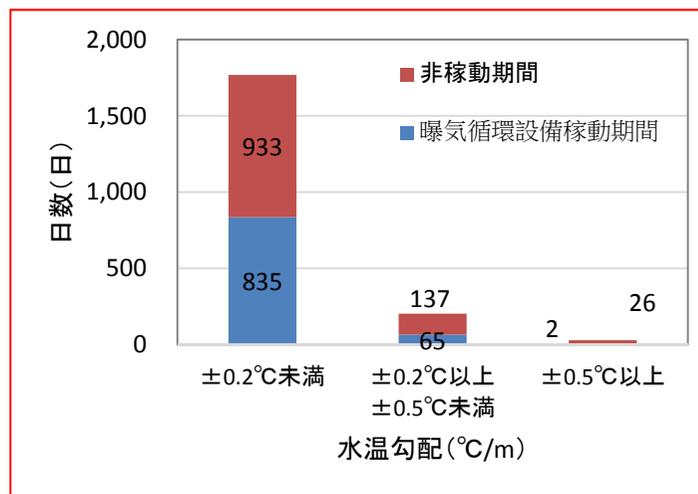
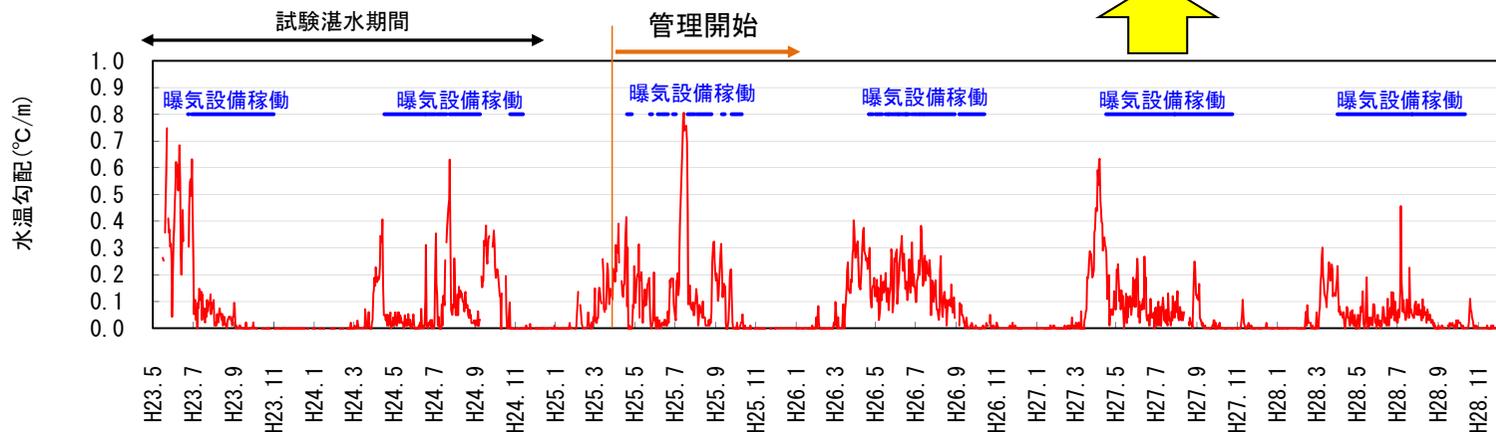
# 水質保全対策 曝気循環設備

- 大山ダムでは、曝気設備稼働後の水温勾配は概ね $0.2^{\circ}\text{C}/\text{m}$ と低い値となっており、貯水池表層水温が混合循環されている状況が確認できる。
- 曝気設備の効果で温度躍層が形成され、表層水温が低下している。
- 放流水温や濁度の管理に寄与していると考えられる。

曝気稼働期間  
918日  
非稼働期間  
1141日  
欠測61日

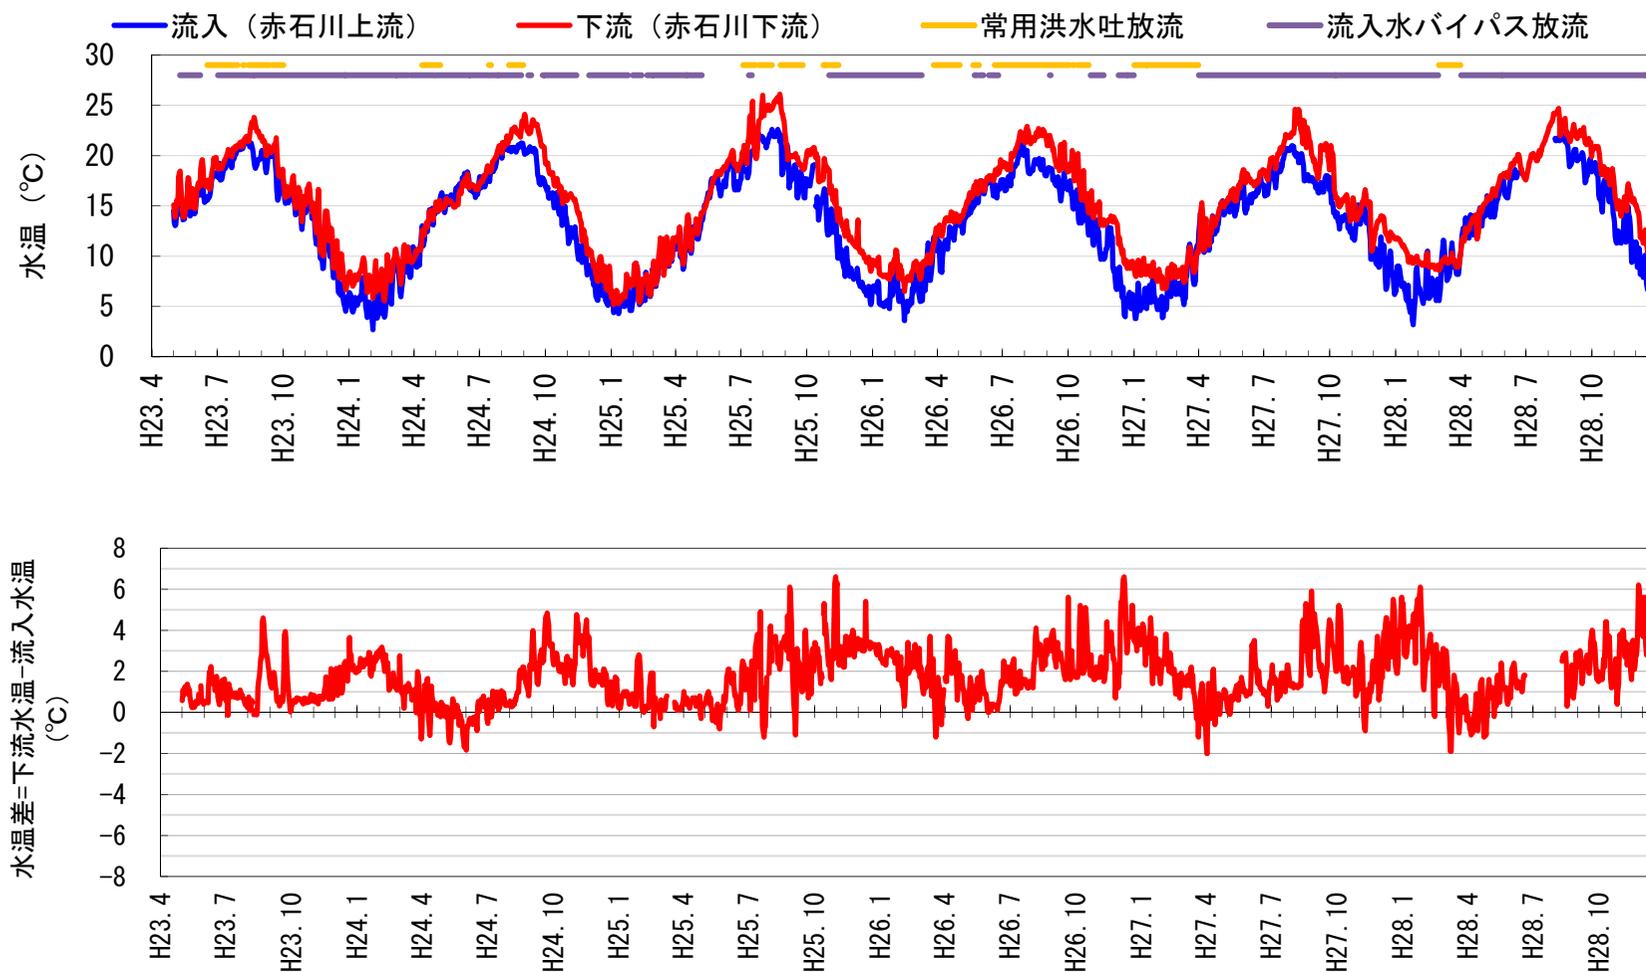
## 水質保全対策(流入水バイパス・選択取水設備) 冷温水の効果①

■平成23年5月から平成28年12月までの流入河川水温と下流河川水温の差は概ね2℃以下で推移している。

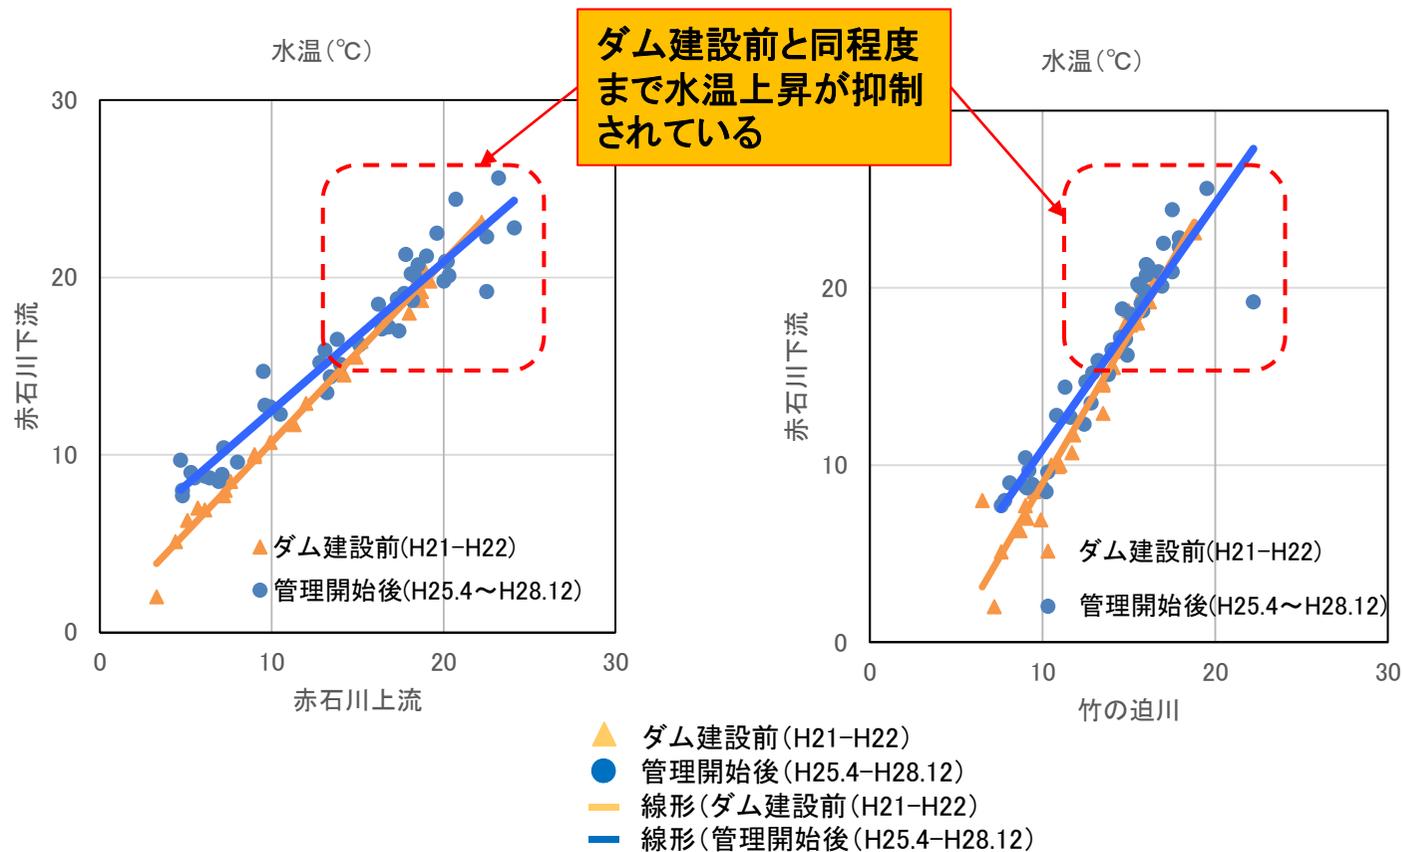
## 水質保全対策(流入水バイパス・選択取水設備) 冷温水の効果②

- 夏季の高水温期には、本川の流入水温に比較的近い水温に抑制され、ダム建設前の水温と同程度となっている。
- 流入水バイパスと選択取水設備の適切な運用による効果と考えられる。
